INSTITUTO FEDERAL
GOIANO
Câmpus Rio Verde

ENGENHARIA CIVIL

**MANIFESTAÇÕES PATOLÓGICAS OCACIONADAS
PELA UMIDADE: ESTUDO DE CASO EM EDIFICAÇÕES
EM RIO VERDE - GOIÁS**

2021

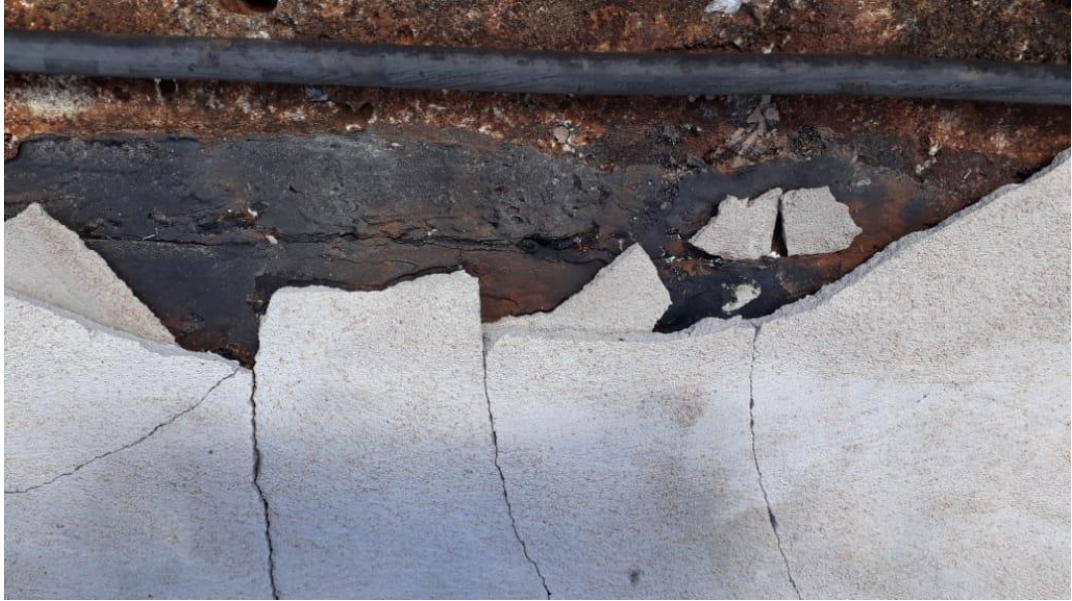
Dentre os casos que foram estudados encontra-se uma faculdade na cidade de Rio Verde, na qual foram constatados problemas na cobertura. A edificação apresentava infiltrações no forro das salas do departamento da Odontologia como é mostrado na Figura 07, problemas de umidade de infiltração ou descendente, originada devido à má colocação da manta asfáltica, identificado na Figura 06.

Figura 06: Erro de execução da manta asfáltica
Fonte: Próprio autor

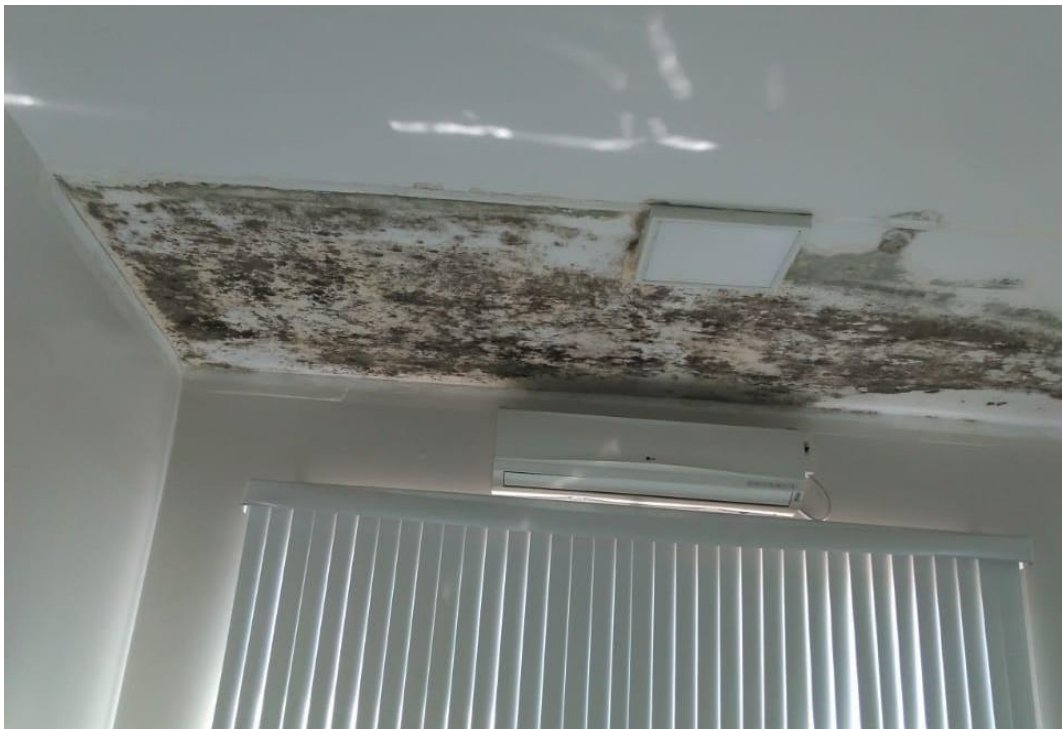
Figura 07: Manifestações patológicas devido a umidade
Fonte: Próprio autor

Na obra da faculdade percebeu-se um erro construtivo, no qual na cobertura existente a sua calha é de concreto, que são os canais que transportam a água da chuva que cai nos telhados para reservatórios, fluxos de água e tubos de queda, elas têm uma função muito importante de garantir que não haja acúmulo de água no telhado, infiltrações, excesso de

Neste caso existe a manta asfáltica, porém na regularização houve quebras que permitiu que a água passasse, o que ocasionou grandes manifestações patológicas. Para solucionar o caso foi necessário realizar novamente uma impermeabilização da calha por toda cobertura com uma mão de obra especializada no produto, para que não haja falhas na instalação, além de uma vedação com calha metálica como é mostrado na Figura 08.

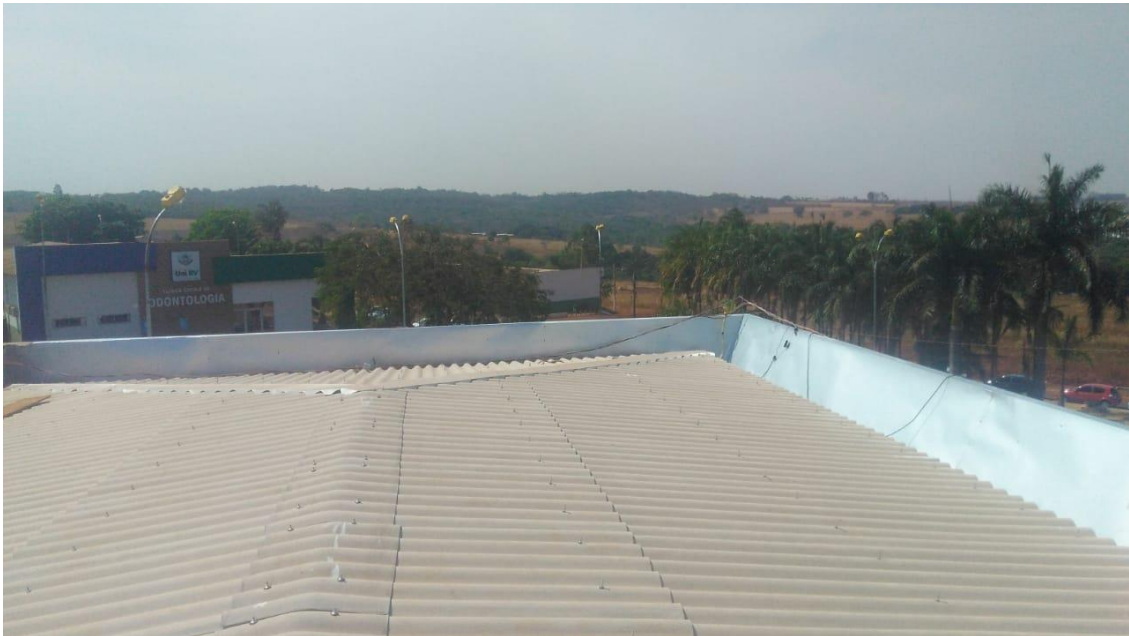
Figura 08: Execução da calha metálica
Fonte: Próprio autor

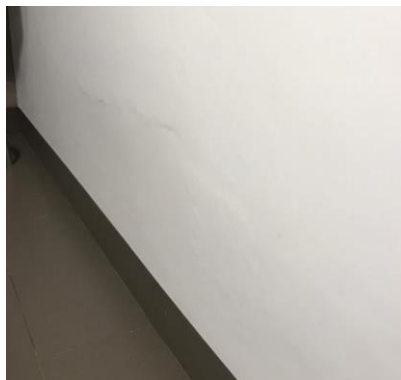
O outro estudo encontra-se em uma clínica médica localizada também em Rio Verde, com problemas de infiltração na parte inferior da alvenaria, ocasionadas devido não ter realizado a manta asfáltica na viga baldrame como analisado na Figura 09 e Figura 10.

Figura 09: Mal acabamento da pintura devido a erro construtivo
Fonte: Próprio autor

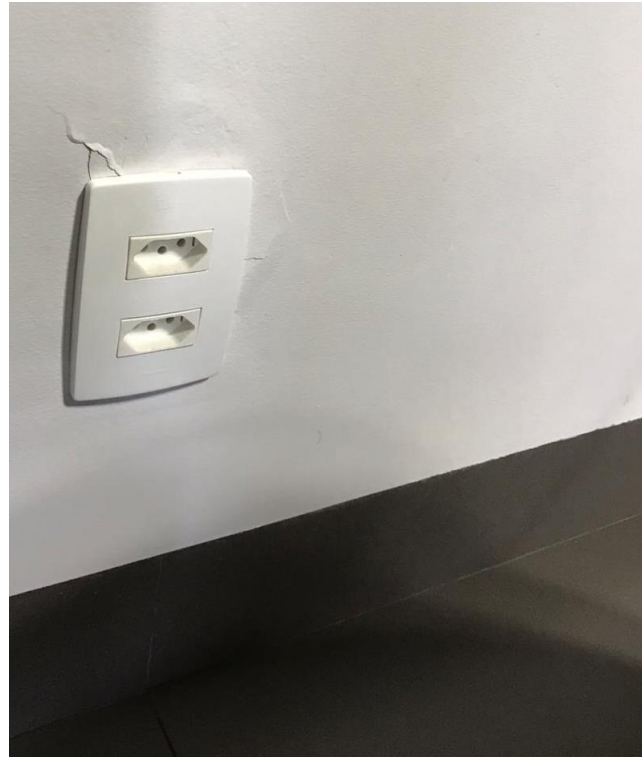
Figura 10: Manifestações patológicas devido à má impermeabilização da viga baldrame
Fonte: Próprio autor

Na clínica médica houve problemas de bolhas no revestimento da parede e descascamento da pintura, devido a umidade que vem do solo pois não há impermeabilização da viga baldrame até a altura do solo. O método utilizado afim de solucionar essa infiltração, foi a aplicação de impermeabilização na parte externa dessa parede. Para realizar este processo foi necessário retirar o solo até o encontro da viga baldrame e descascar até próximo a alvenaria para retirar toda parte deteriorada, após isso feito foi realizado uma aplicação de manta asfáltica de maneira correta e todo o processo de reboco, emassamento, pintura e rodapé novamente, depois das impermeabilizações devidamente aplicadas, o solo foi colocado novamente na altura até onde a parede foi impermeabilizada, como registrado na Figura 11.

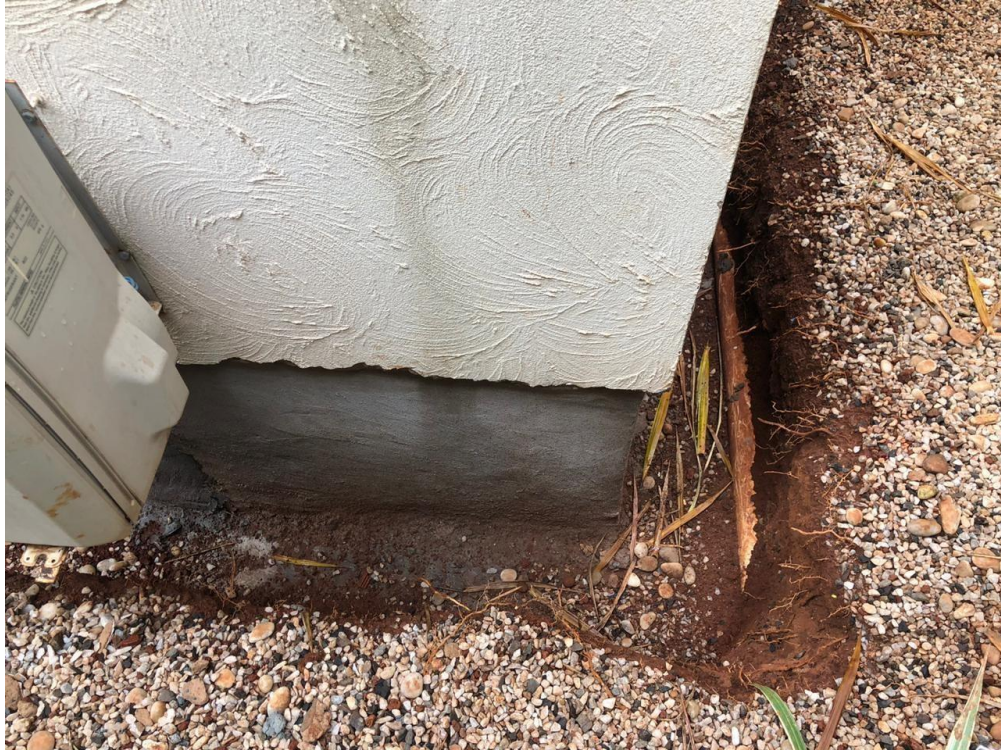
Figura 11: Retirada do solo e regularização em cima da manta
Fonte: Próprio autor

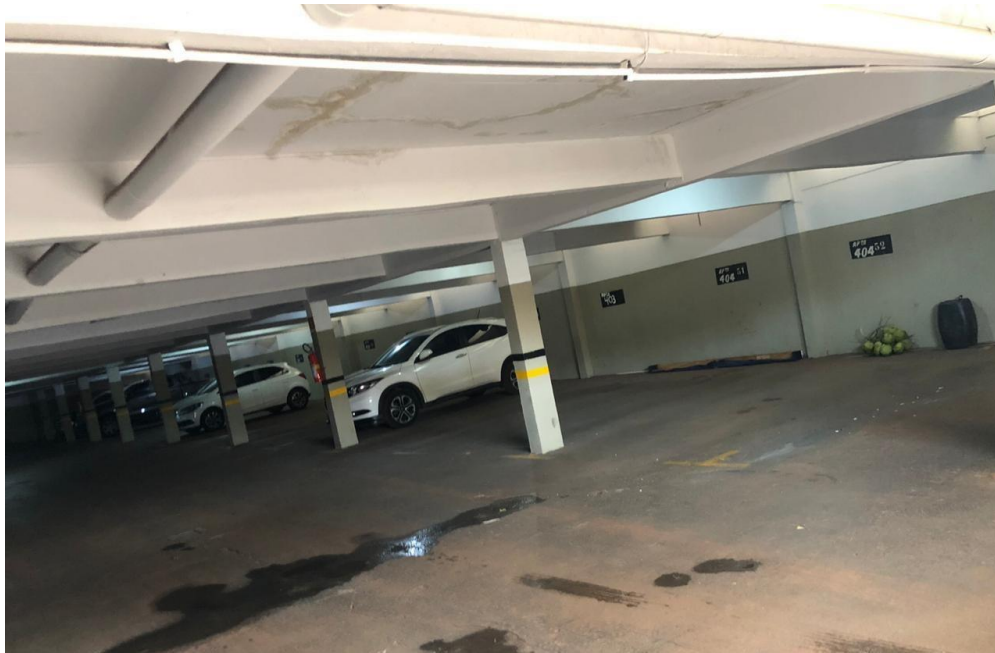
Em um edifício residencial localizado no centro de Rio Verde encontrou-se a garagem do subsolo com fissuras, alagamentos e bolores em grande parte de sua estrutura, mostrando uma grande falha no sistema de captação de água pluvial e na impermeabilização do contrapiso da garagem superior conforme na Figura 12.

Figura 12: Manifestações patológicas na garagem do subsolo
Fonte: Próprio autor

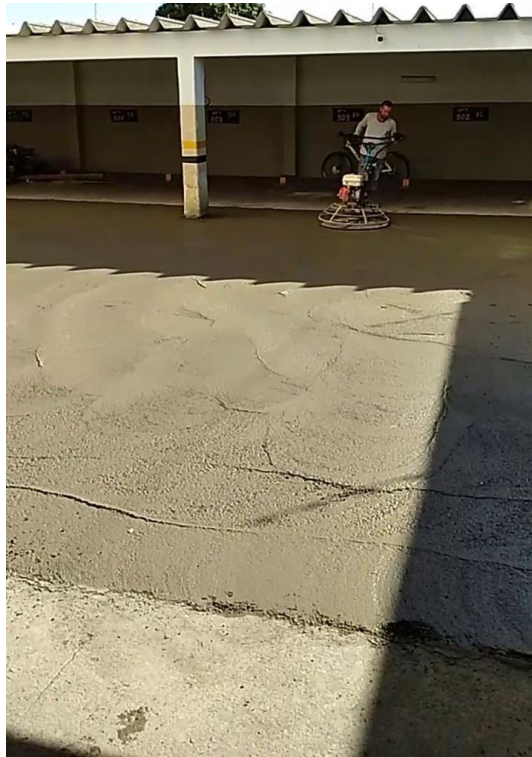
Figura 13: Execução do novo contrapiso
Fonte: Próprio autor

No edifício residencial constou problemas na captação da rede de água pluvial e no contrapiso na garagem superior, o que ocasionou manifestações patológicas na garagem do subsolo. Foi executado a retirada de todo o contrapiso superior e foi refeito o serviço de impermeabilização, farofa e contrapiso com uma maior inclinação para o devido escoamento da água pluvial, além de ter realizado uma manutenção no sistema de captação da água, como registrado na Figura 13.
