**ENGENHARIA CIVIL**

**ANÁLISE DOS AVANÇOS DE MANIFESTAÇÕES  
PATOLÓGICAS EM ALGUMAS EDIFICAÇÕES DO  
INSTITUTO FEDERAL GOIANO - CAMPUS RIO VERDE - GO**

Trabalho de Curso apresentado ao Instituto Federal Goiano – Campus Rio Verde, como requisito parcial para a obtenção do Grau de Bacharel em Engenharia Civil.

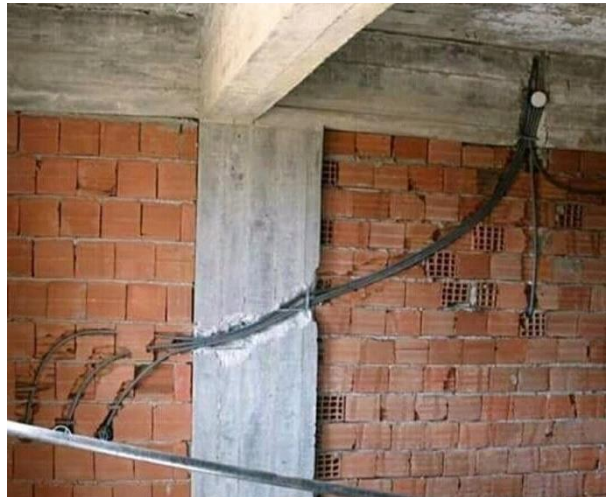
Na Figura 1 observa-se a falta de compatibilidade entre o projeto estrutural e o projeto elétrico, onde não houve a presença de um segmento de eletroduto no lado esquerdo ao pilar, sendo necessário fazer uma adaptação inadequada e de alto risco a integridade do pilar.

Figura 1 – Manifestação patológica devido a incompatibilidade entre projetos  
Fonte: Autor (2019)

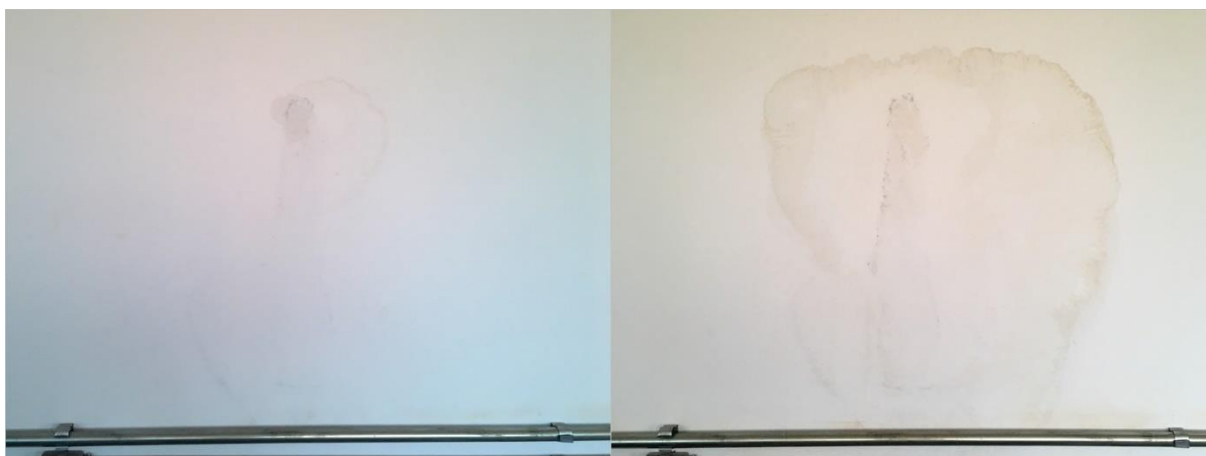
Figura 36 – Comparativo de evolução da manifestação patológica A-1 após 12 meses  
Fonte: Autor (2020)

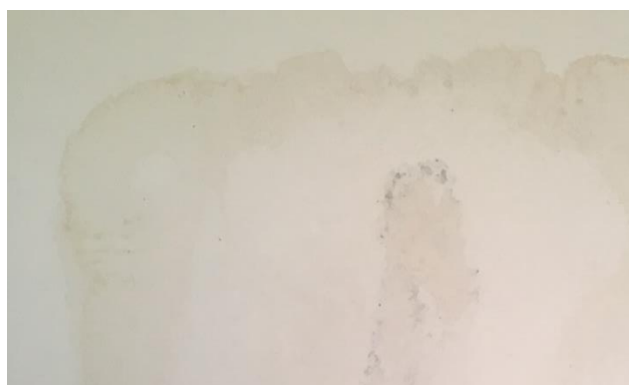
Figura 37 – Ampliação da evolução final da mancha após 12 meses  
Fonte: Autor (2020)

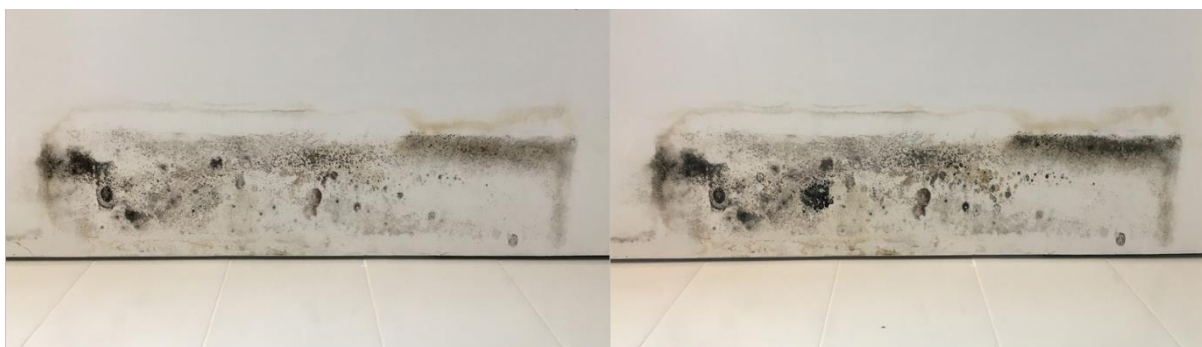
Figura 38 – Comparativo de evolução da manifestação patológica A-2 após 12 meses  
Fonte: Autor (2020)

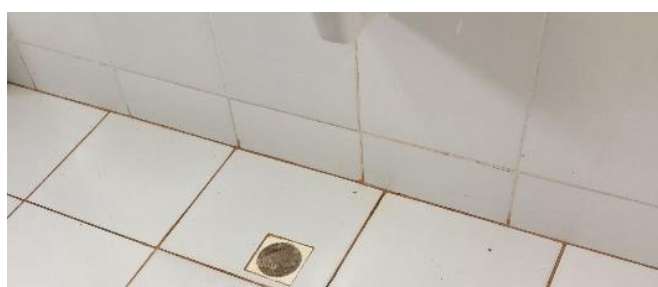
Figura 39 – Obstrução de ralo do banheiro masculino do pav. superior  
Fonte: Autor (2020)

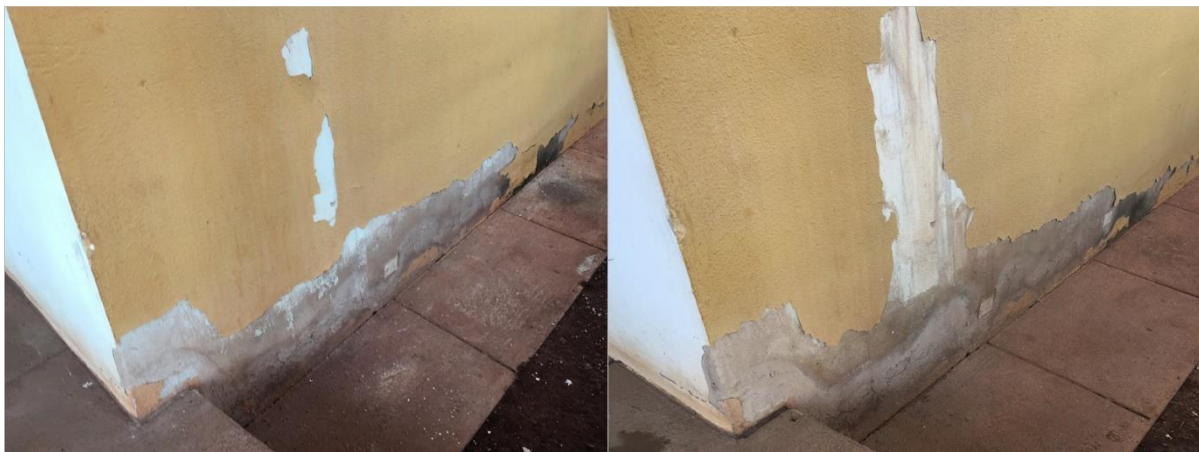
Figura 40 – Comparativo de evolução da manifestação patológica A-3 após 12 meses  
Fonte: Autor (2020)

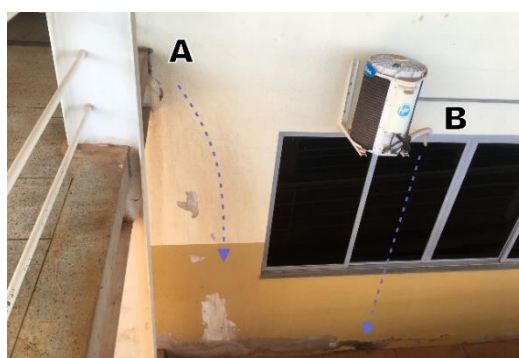
Figura 41 – Indicação dos fluxos causadores de descascamento  
Fonte: Autor (2020)

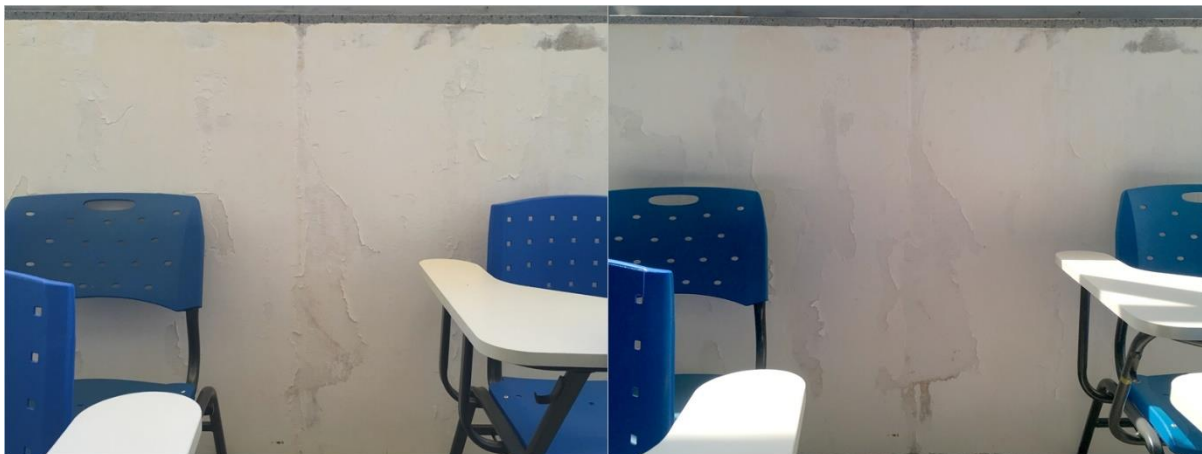
Figura 42 – Comparativo de evolução da manifestação patológica A-4 após 12 meses  
Fonte: Autor (2020)

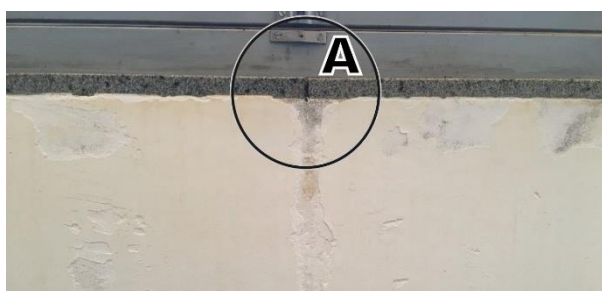
Figura 43 – Descascamento de parede interna após 12 meses  
Fonte: Autor (2020)

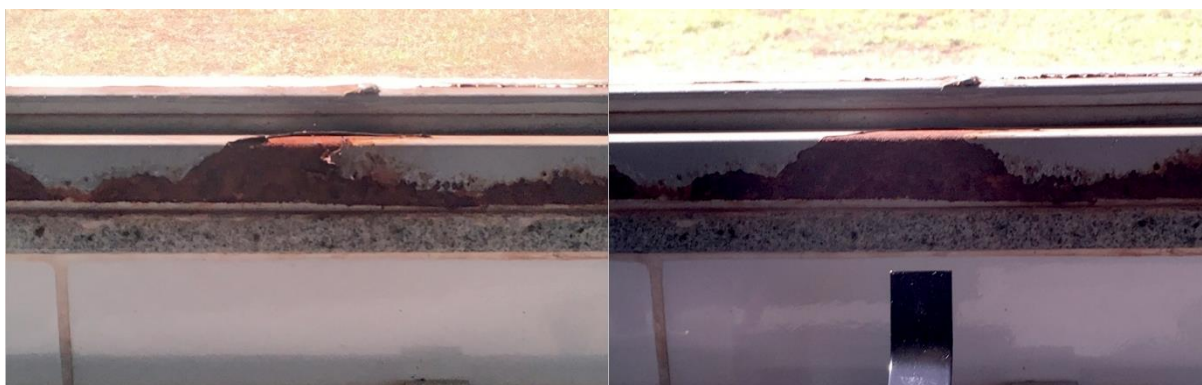
Figura 44 – Comparativo de evolução da manifestação patológica B-1 após 12 meses  
Fonte: Autor (2020)

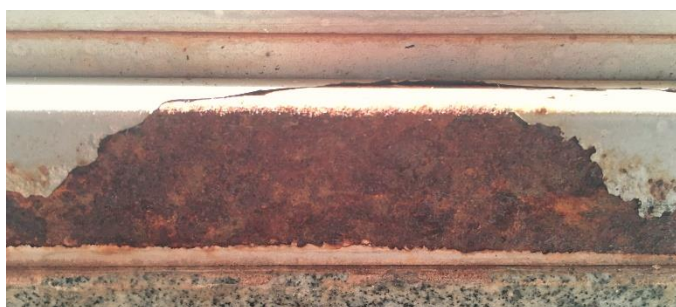
Figura 45 – Corrosão em esquadria após 12 meses  
Fonte: Autor (2020)

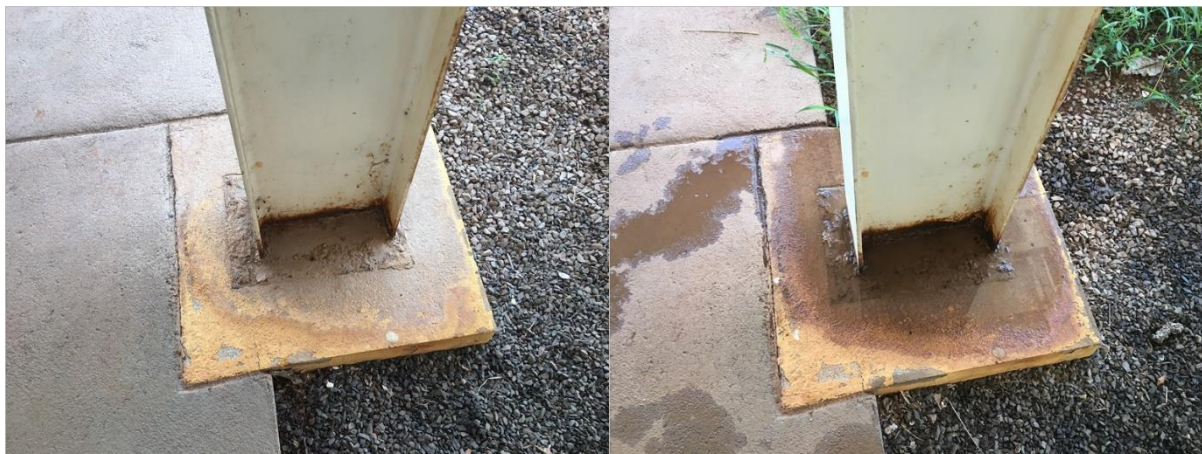
Figura 46 – Comparativo de evolução da manifestação patológica B-2 após 12 meses  
Fonte: Autor (2020)

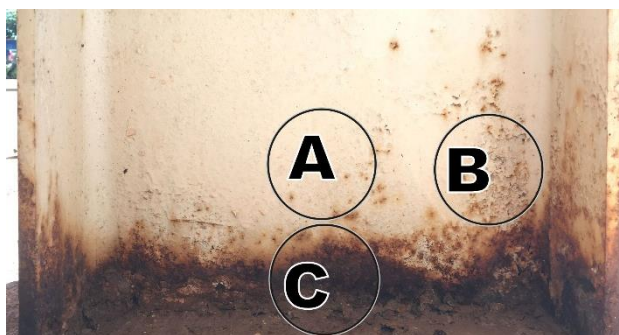
Figura 47 – Demarcação de tipos de corrosão no pilar  
Fonte: Autor (2020)

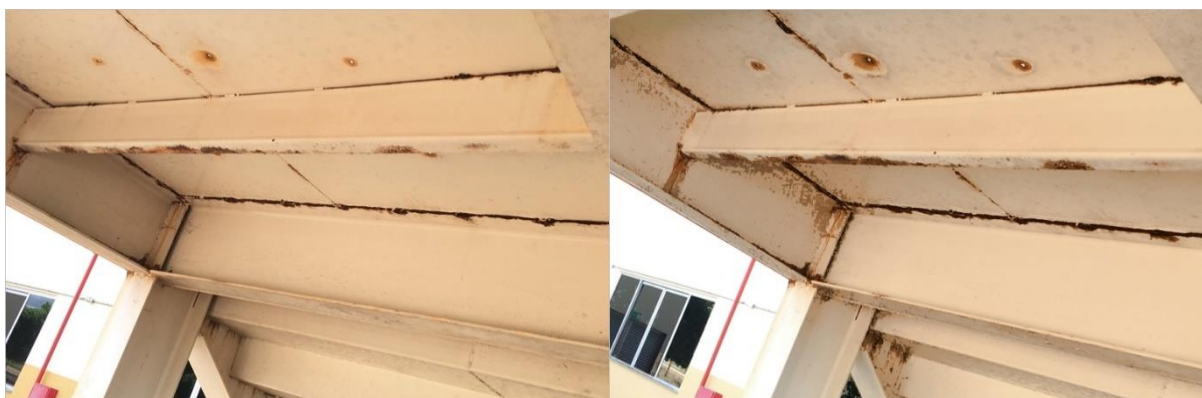
Figura 48 – Comparativo de evolução da manifestação patológica B-3 após 12 meses  
Fonte: Autor (2020)

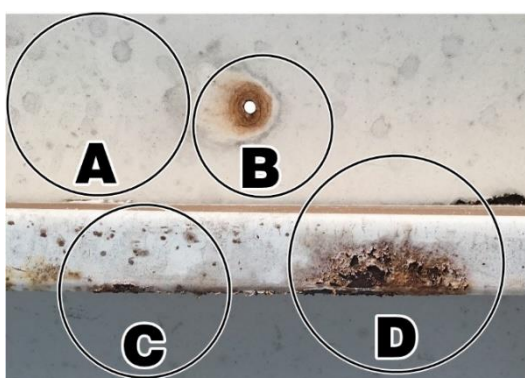
Figura 49 – Demarcação de pontos de corrosão no patamar  
Fonte: Autor (2020)

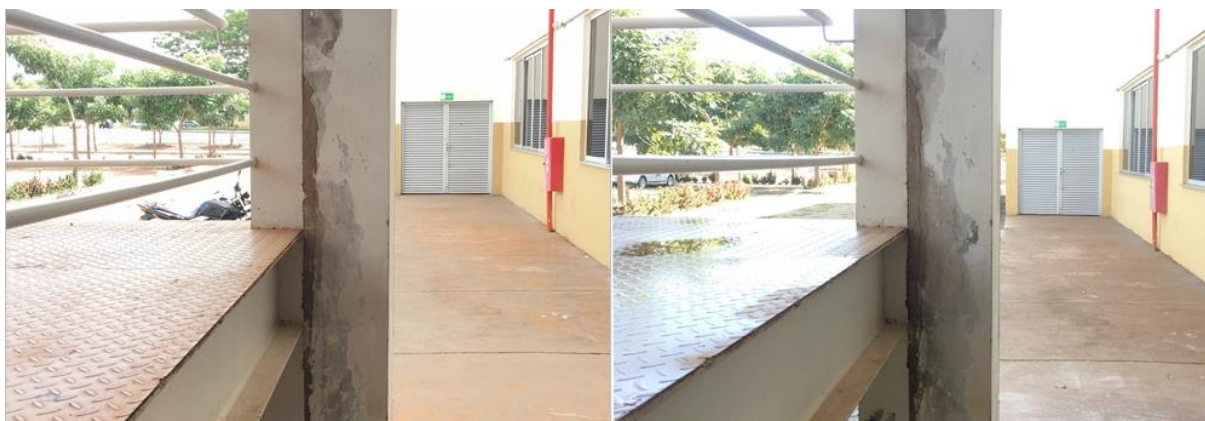
Figura 50 – Comparativo de evolução da manifestação patológica C-1 após 12 meses  
Fonte: Autor (2020)

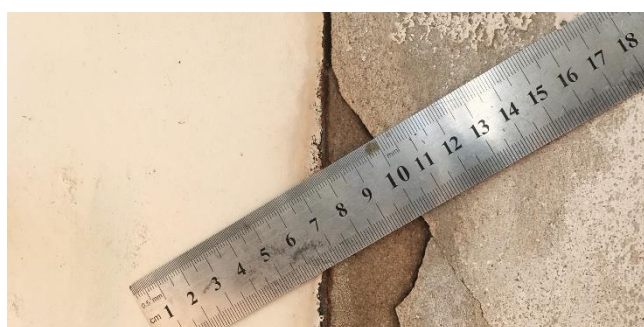
Figura 51 – Medição de abertura no reboco do pilar após 12 meses  
Fonte: Autor (2020)

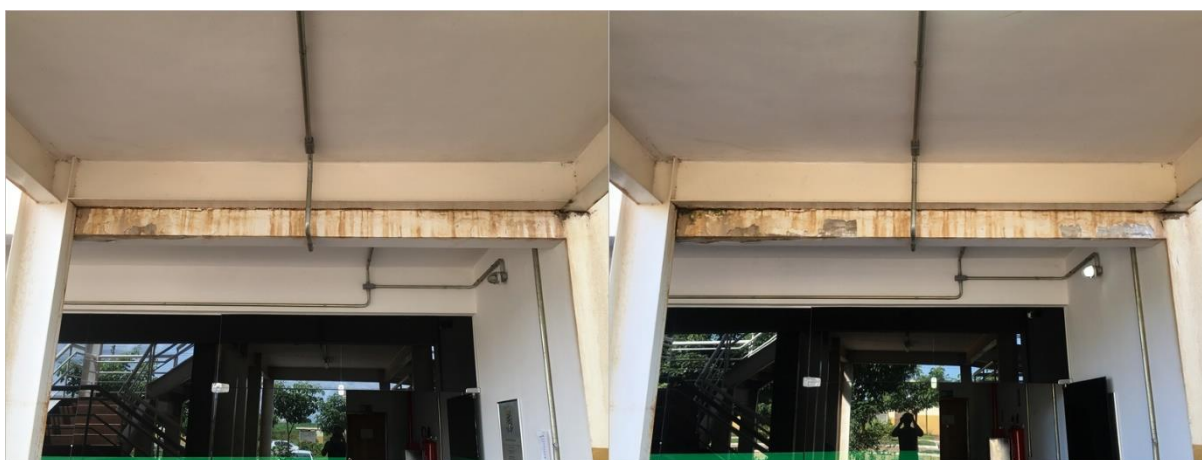
Figura 52 – Comparativo de evolução geral da manifestação patológica C-2 após 12 meses  
Fonte: Autor (2020)

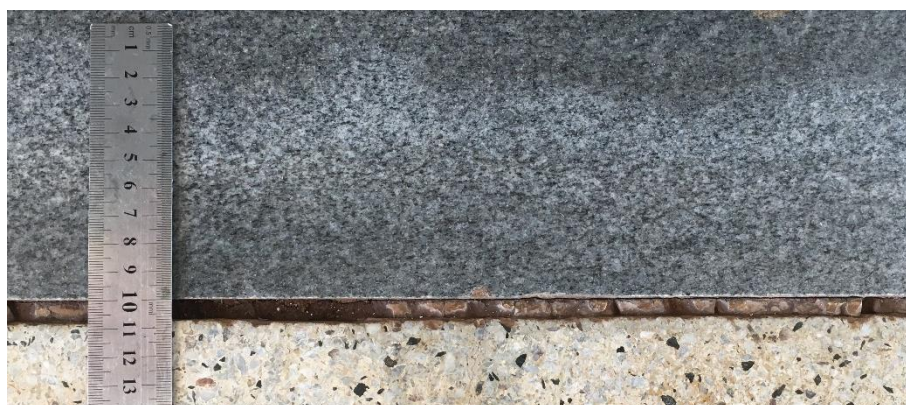
Figura 53 – Medição de abertura entre piso e soleira  
Fonte: Autor (2020)

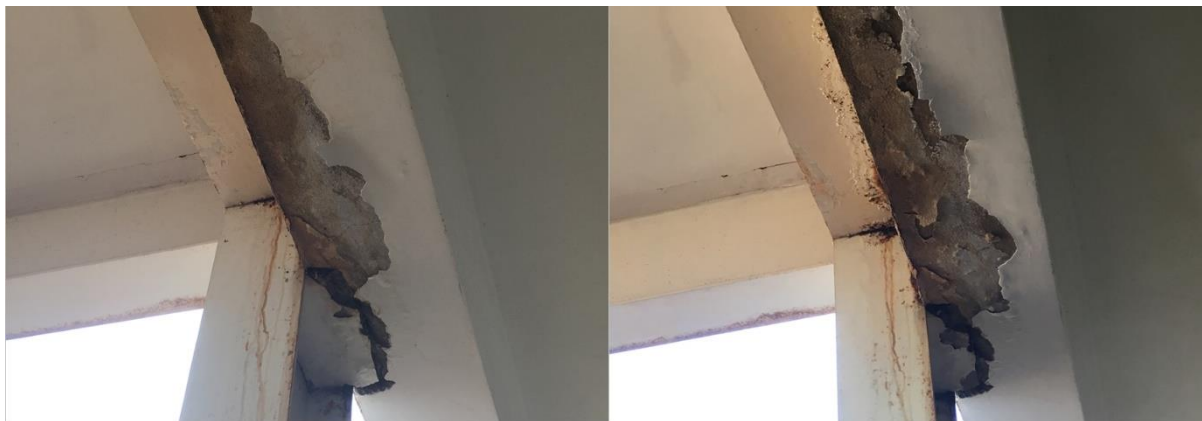
Figura 54 – Comparativo de evolução do lado esquerdo da manifestação patológica C-2  
Fonte: Autor (2020)

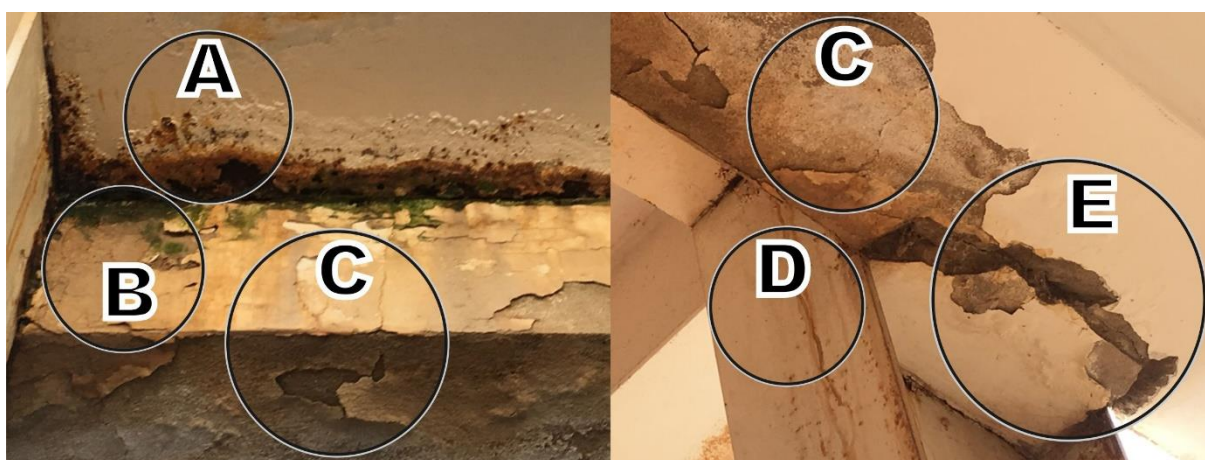
Figura 55 – Demarcação de pontos de análise no pilar esquerdo  
Fonte: Autor (2020)

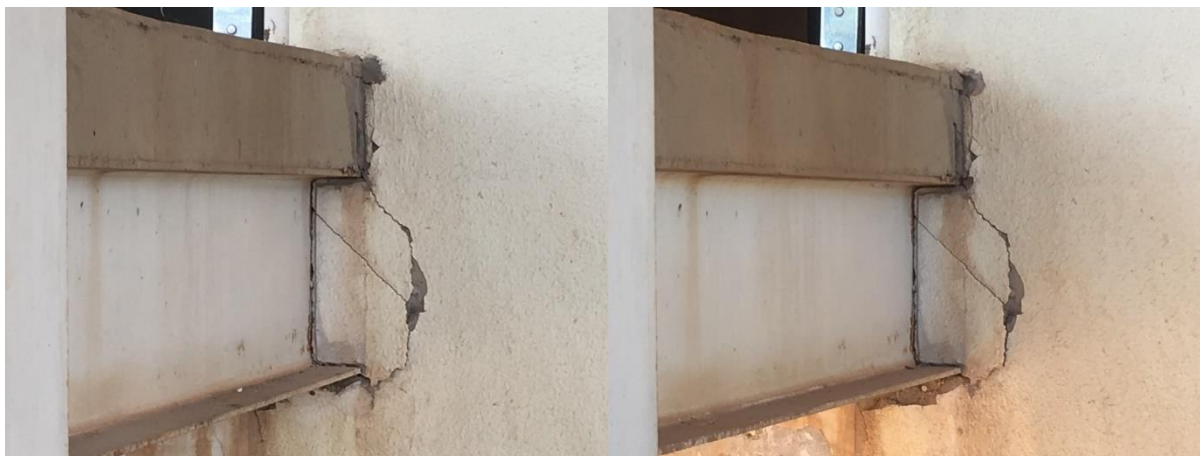
Figura 56 – Comparativo de evolução do lado direito da manifestação patológica C-2  
Fonte: Autor (2020)

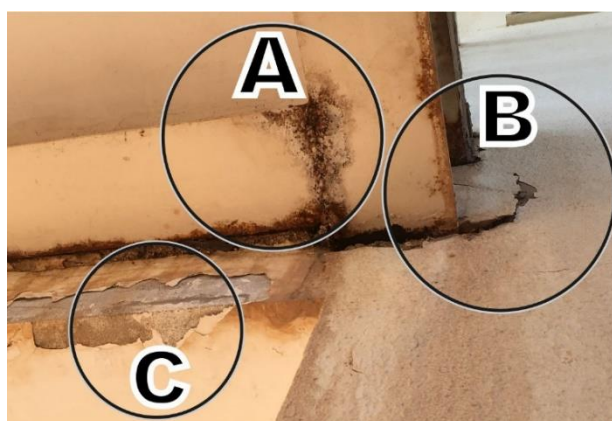
Figura 57 – Demarcação de pontos de análise no pilar direito  
Fonte: Autor (2020)

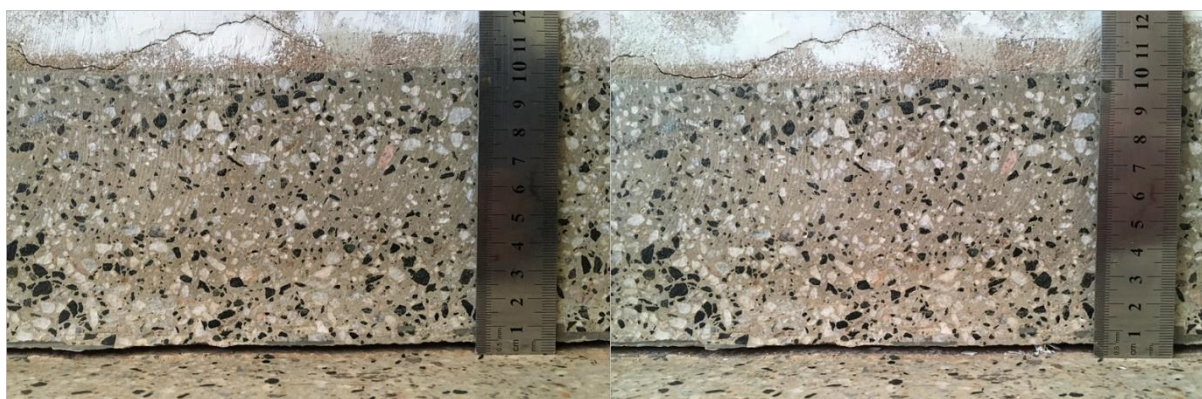
Figura 58 – Comparativo de evolução da manifestação patológica C-3 após 12 meses  
Fonte: Autor (2020)

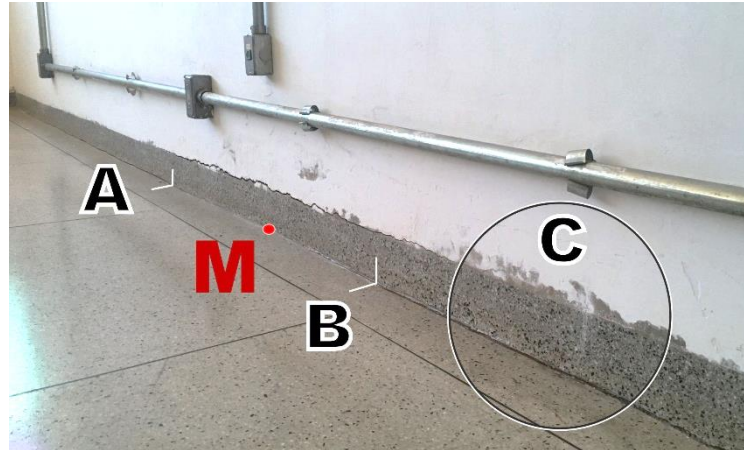
Figura 59 – Demarcação de pontos de análise do caso C-3  
Fonte: Autor (2020)

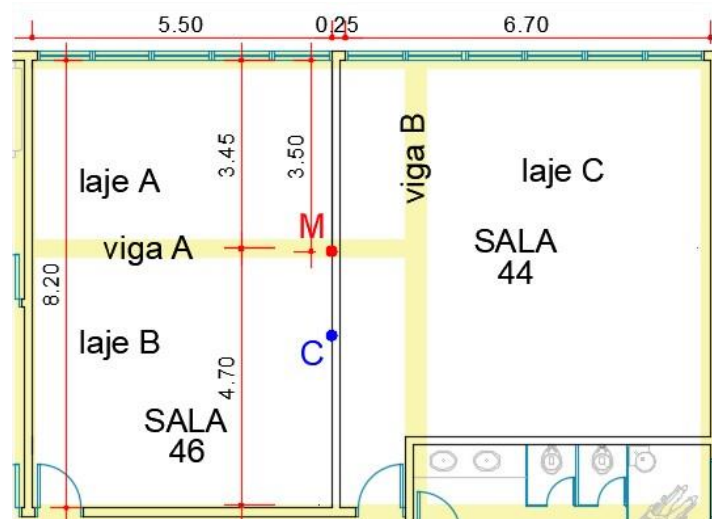
Figura 60 – Planta esquemática com localização de vigas e pontos com rachaduras  
Fonte: Autor (2020)

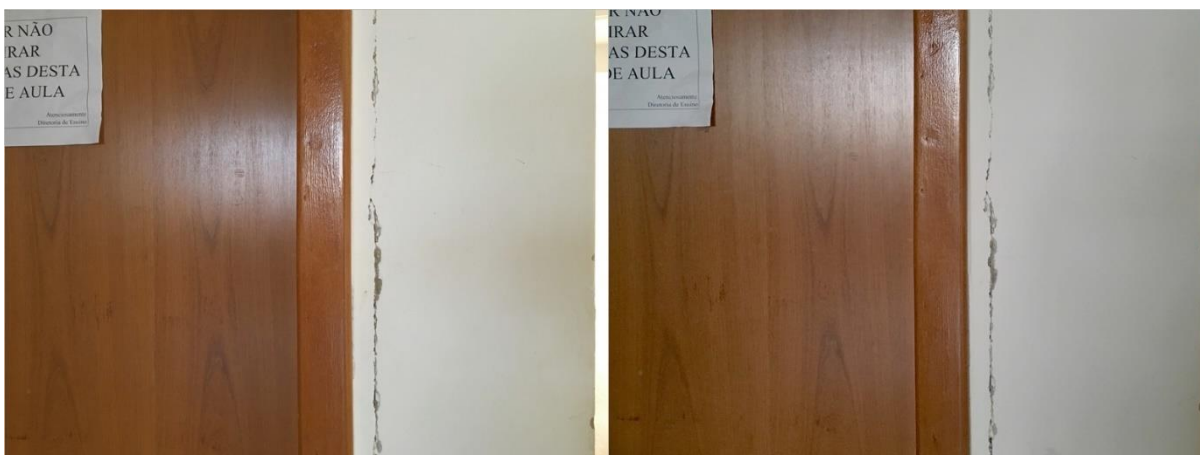
Figura 61 – Comparativo de evolução da manifestação patológica C-4 após 12 meses  
Fonte: Autor (2020)

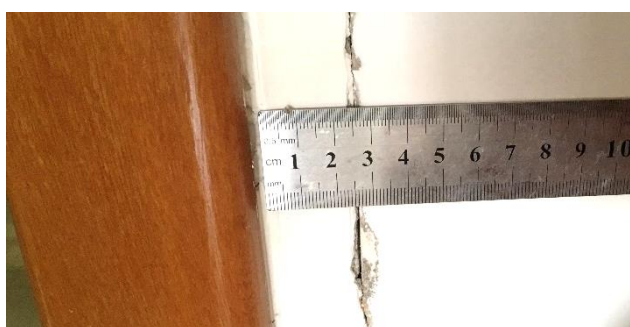
Figura 62 – Medição de abertura em alvenaria  
Fonte: Autor (2020)

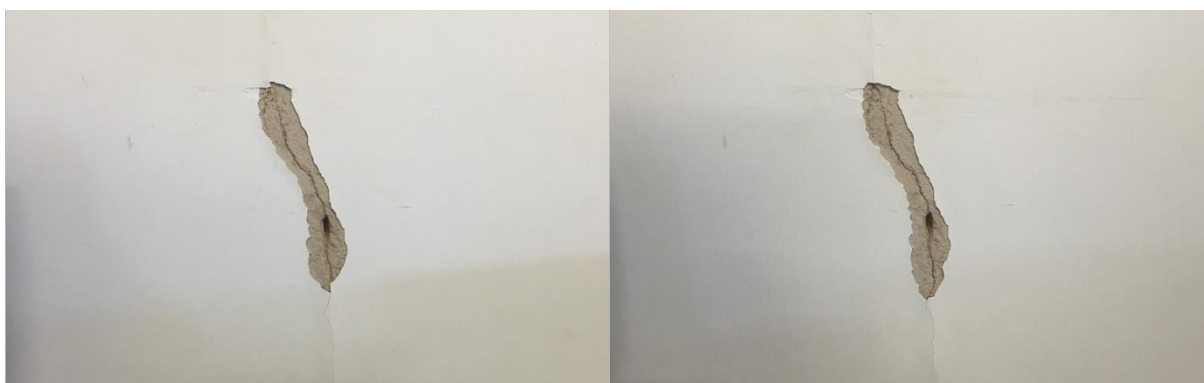
Figura 63 – Comparativo de evolução da manifestação patológica C-5 após 12 meses  
Fonte: Autor (2020)

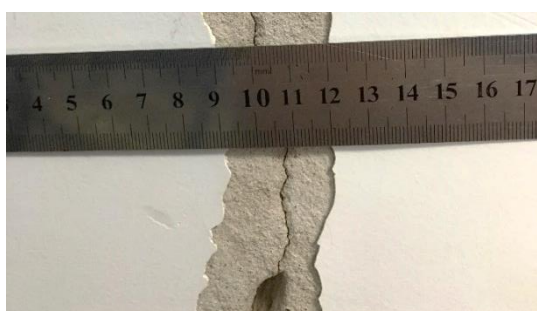
Figura 64 – Descascamento de parede externa  
Fonte: Autor (2020)

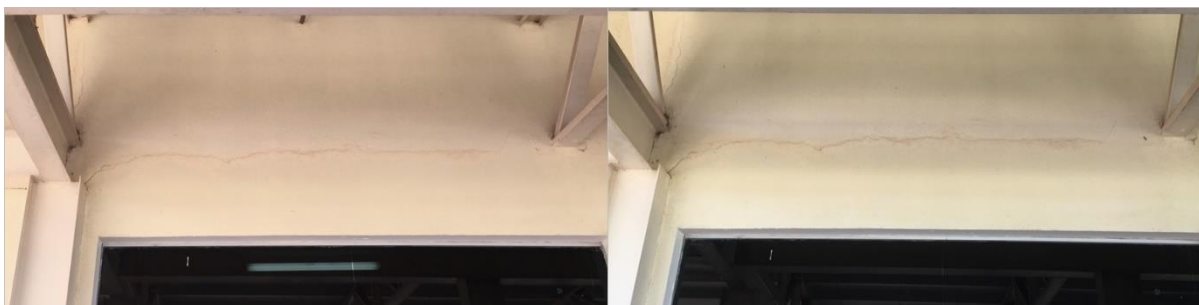
Figura 65 – Comparativo de evolução da manifestação patológica C-6 após 12 meses  
Fonte: Autor (2020)

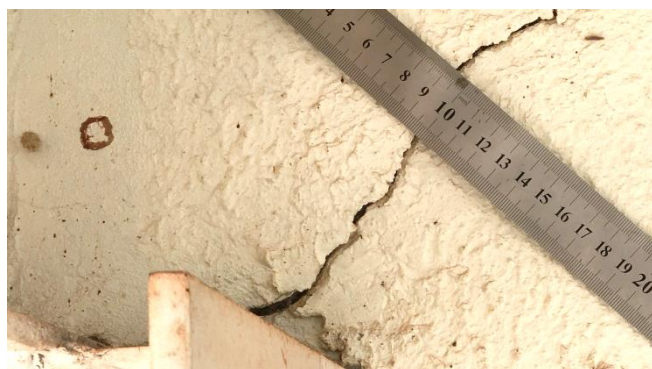
Figura 66 – Medição de abertura no topo do pilar metálico  
Fonte: Autor (2020)
