**INSTITUTO FEDERAL**  
**GOIANO**  
**Câmpus Rio Verde**

**BACHARELADO EM ENGENHARIA CIVIL**

**Patologias da construção: Estudo de caso no bloco  
administrativo e no bloco pedagógico I do Instituto Federal  
Goiano campus Rio Verde – Goiás**

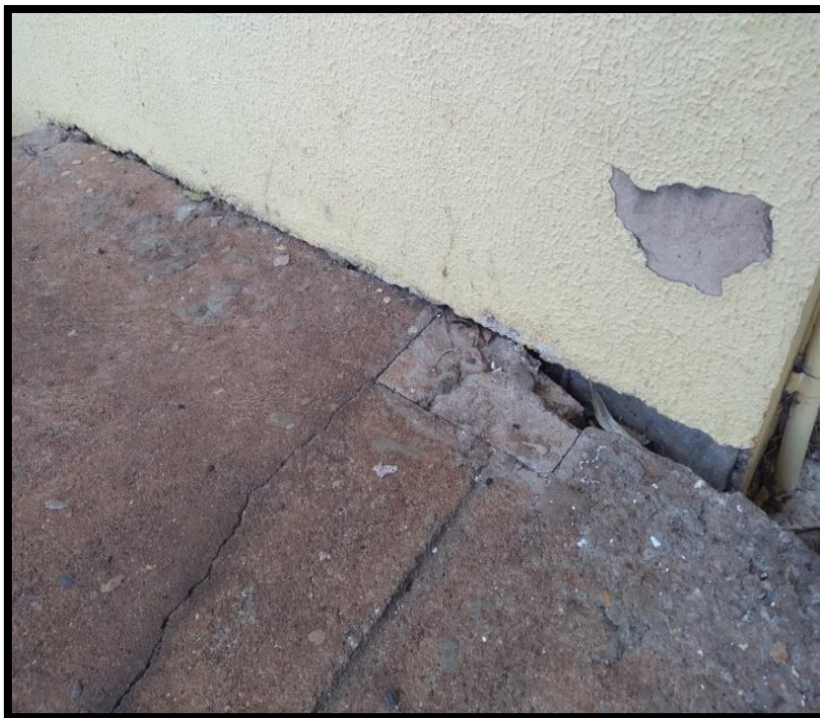
Figura 10: Rachadura na ala leste do bloco administrativo

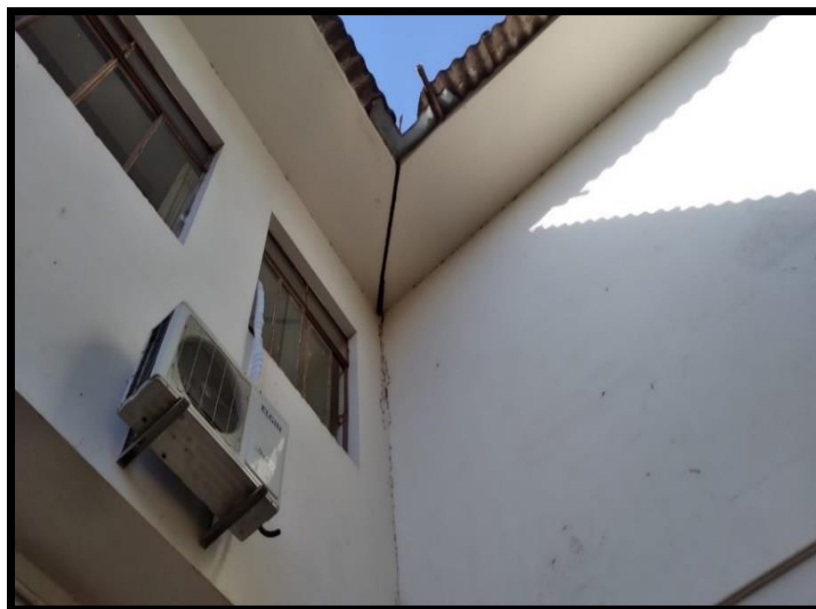
Figura 11: Rachadura acima do hall de entrada na ala oeste do bloco administrativo

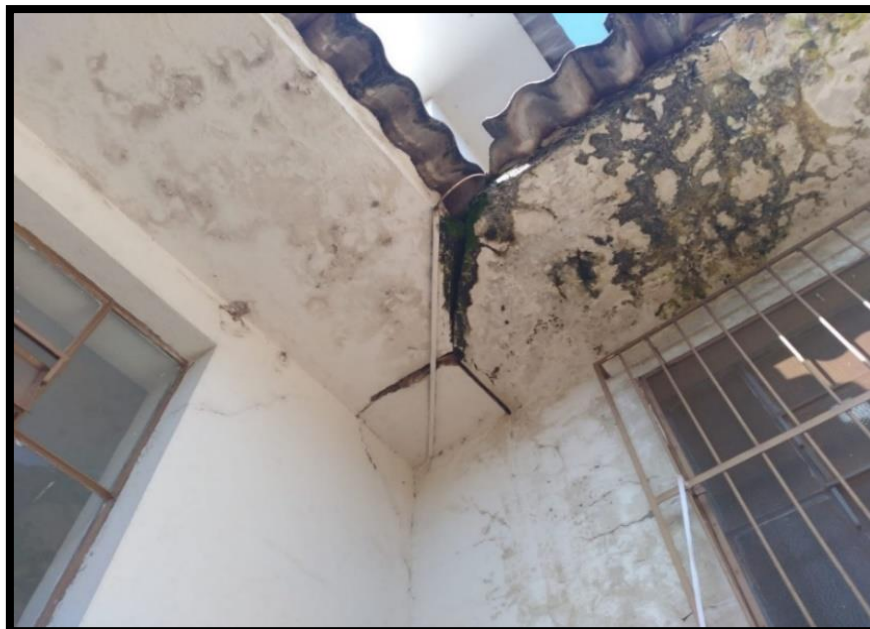
Figura 12: Rachadura acima da administração da cozinha da ala oeste do bloco administrativo

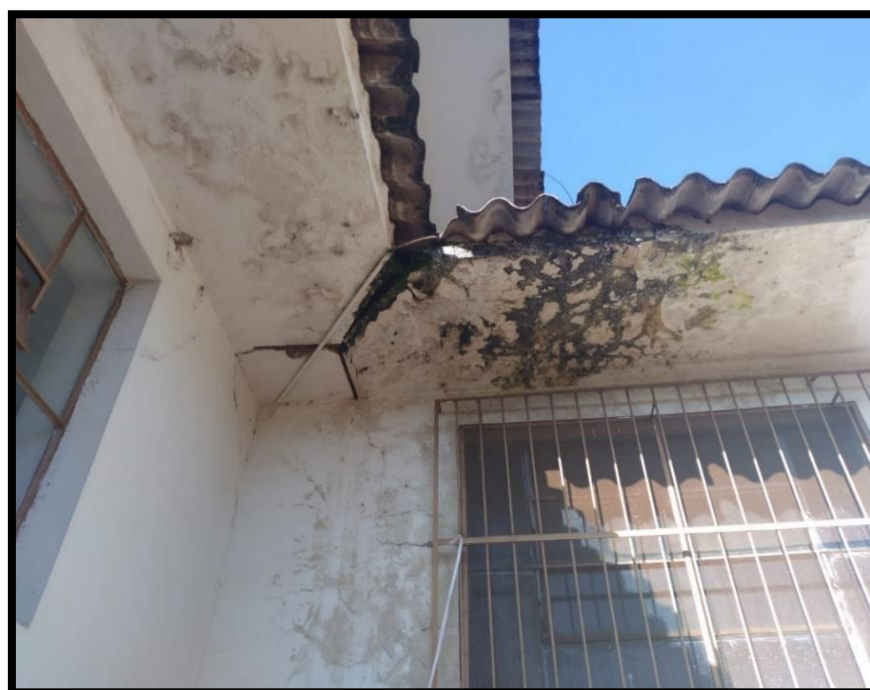
Figura 13: Rachadura acima da administração da cozinha da ala oeste do bloco administrativo

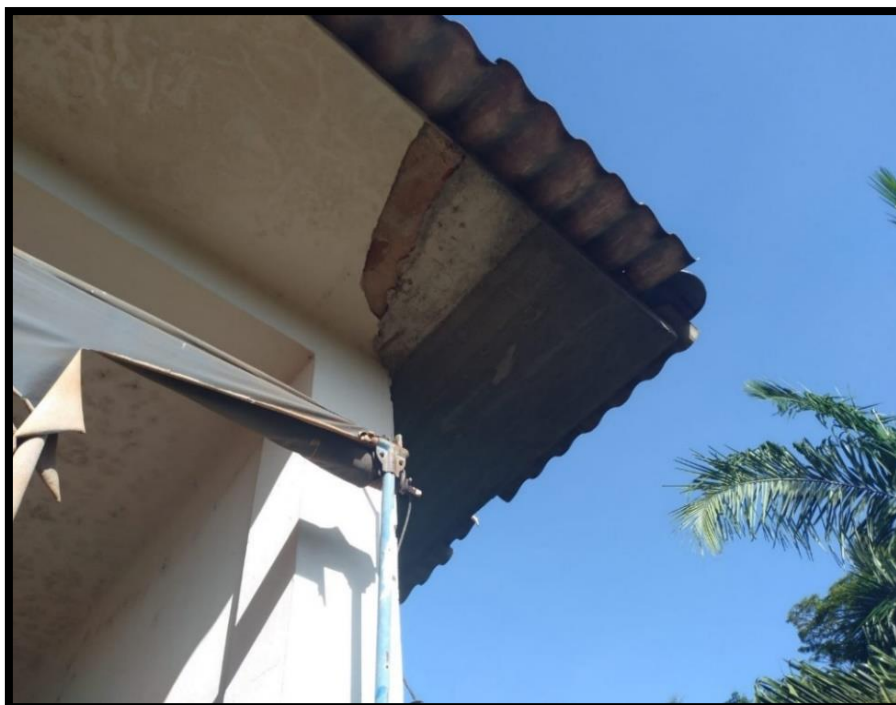
Figura 14: Rachadura acima da varanda da ala oeste do bloco administrativo

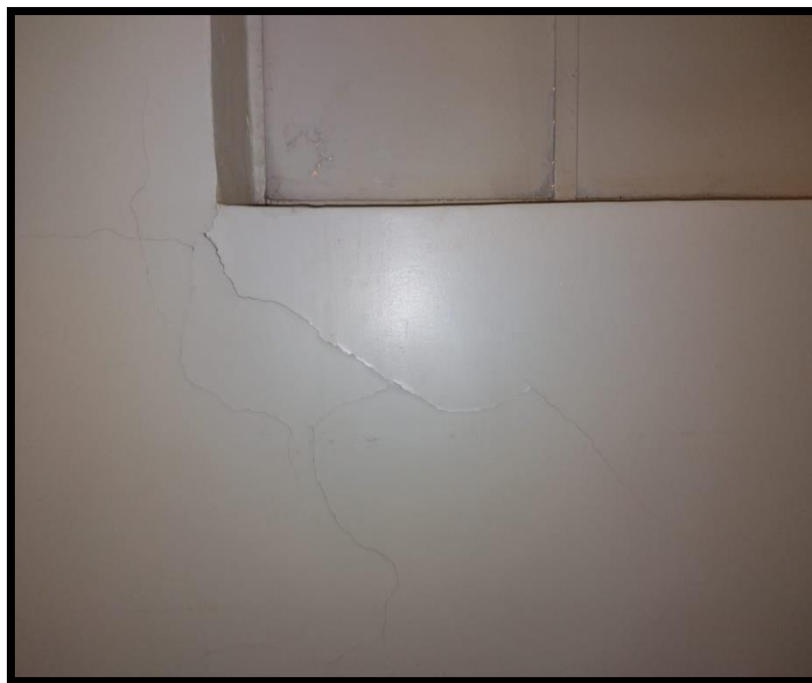
Embora esse tipo de rachadura esteja presente neste bloco, nem todas essas fissuras podem ser decorrentes de uma movimentação da fundação desta edificação, como pode ser visto nas próximas figuras que ficam localizadas no primeiro andar no auditório do bloco administrativo, apresentando pequenas trincas na alvenaria de vedação que também podem receber a influência da dilatação térmica, decorrente de uma extrema mudança de temperatura dos elementos que compõe esse sistema construtivo, sendo destacado no revestimento argamassado.

Figura 15: Fissura no auditório do primeiro andar do bloco administrativo

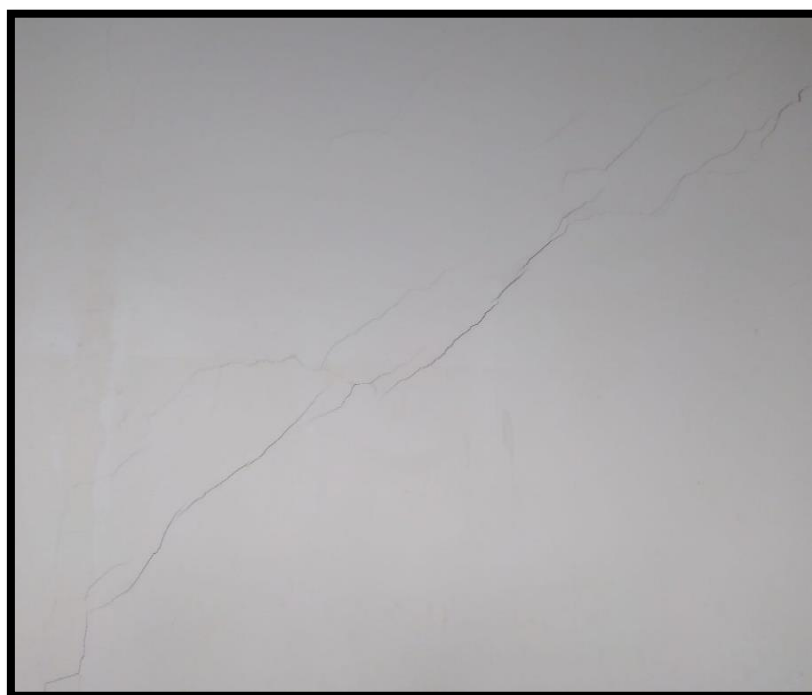
Figura 16: Fissura no auditório do primeiro andar do bloco administrativo

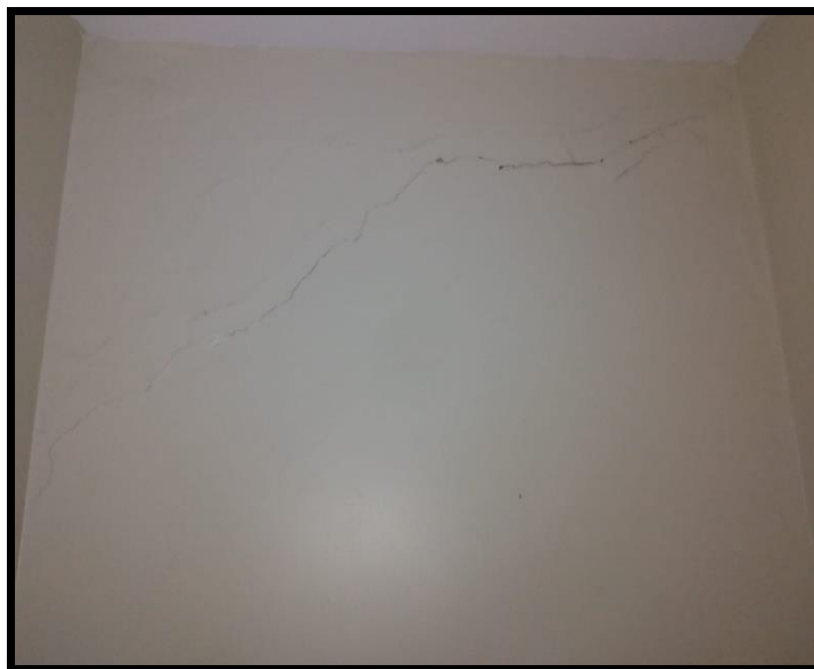
Figura 17: Fissura no auditório do primeiro andar do bloco administrativo

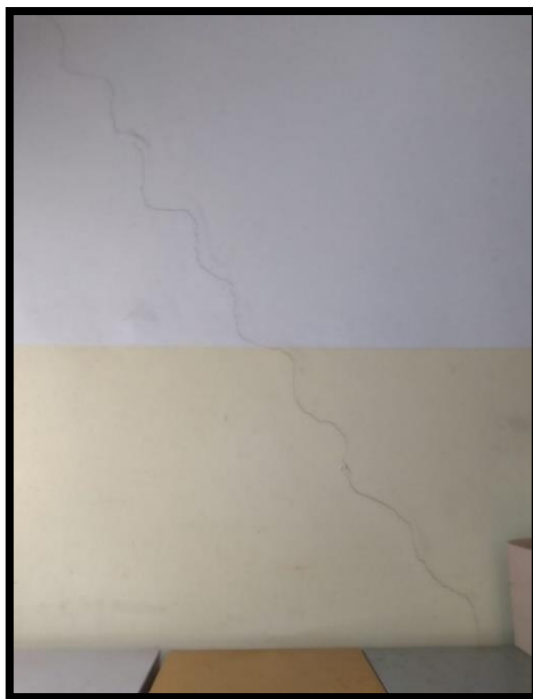
Figura 18:Fissura acima de uma porta na secretaria de graduação de cursos técnicos do bloco pedagógico

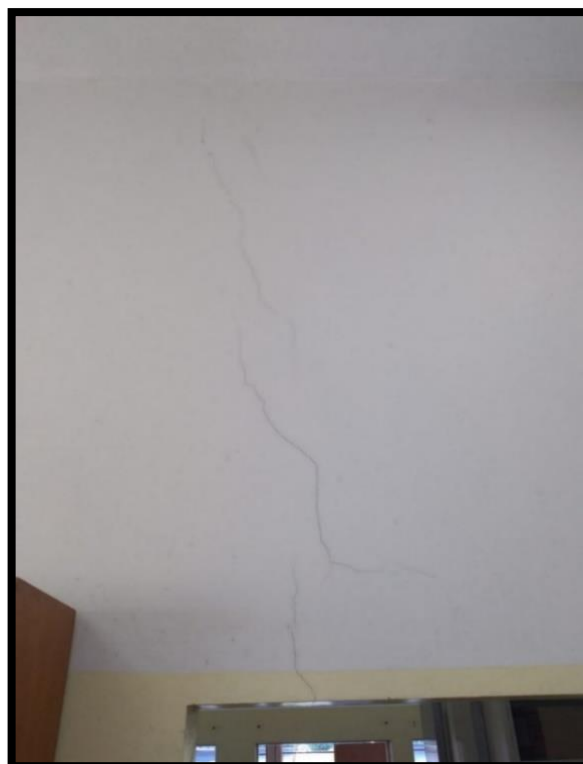
Figura 19: Fissura acima de uma porta na secretaria de graduação de cursos técnicos do bloco pedagógico

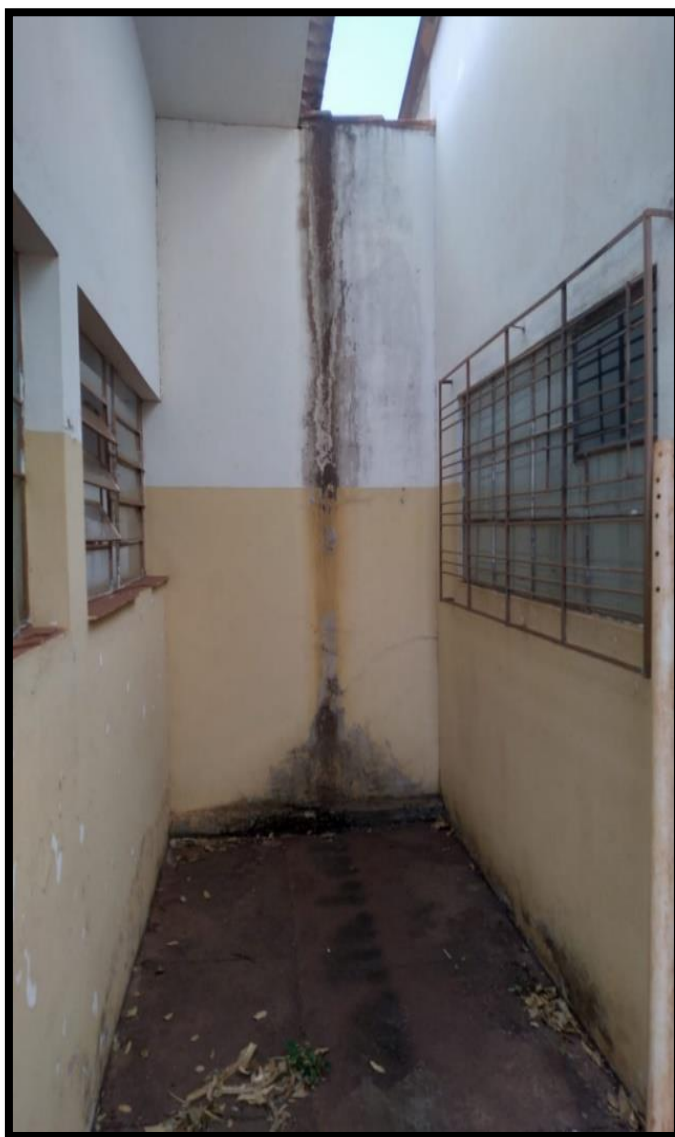
Figura 20: Machas de mofo e fungos na parede da ala oeste ao lado da sala 01 do bloco administrativo

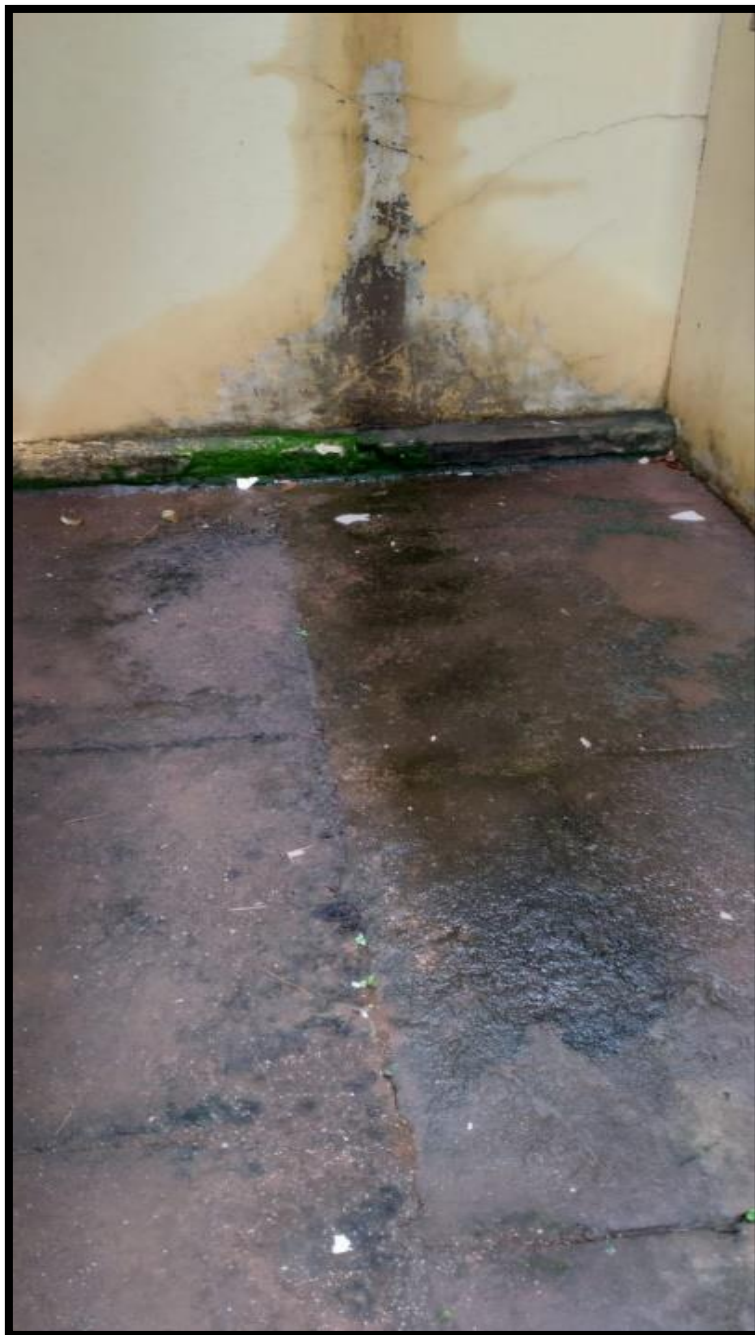
Figura 21: Machas de mofo e fungos na parede da ala oeste ao lado da sala 01 do bloco administrativo

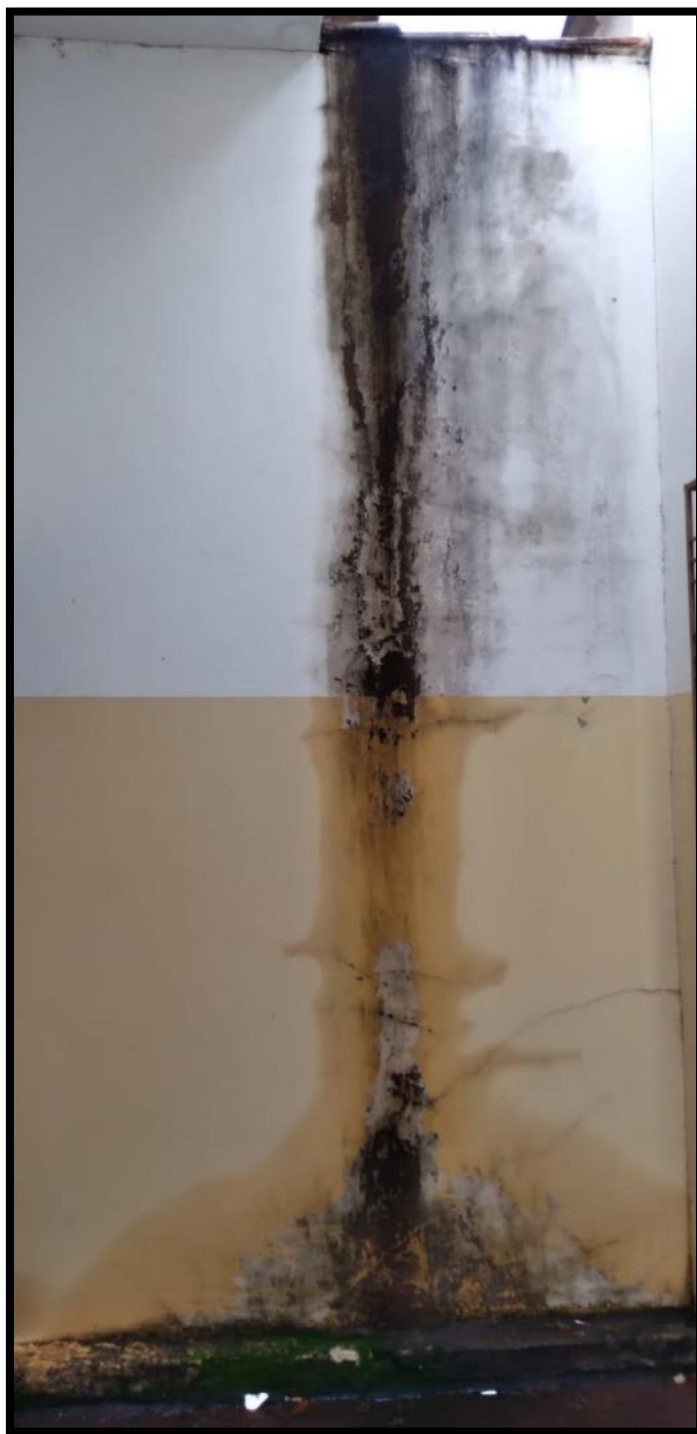
Figura 22: Machas de mofo e fungos na parede da ala oeste ao lado da sala 01 do bloco administrativo

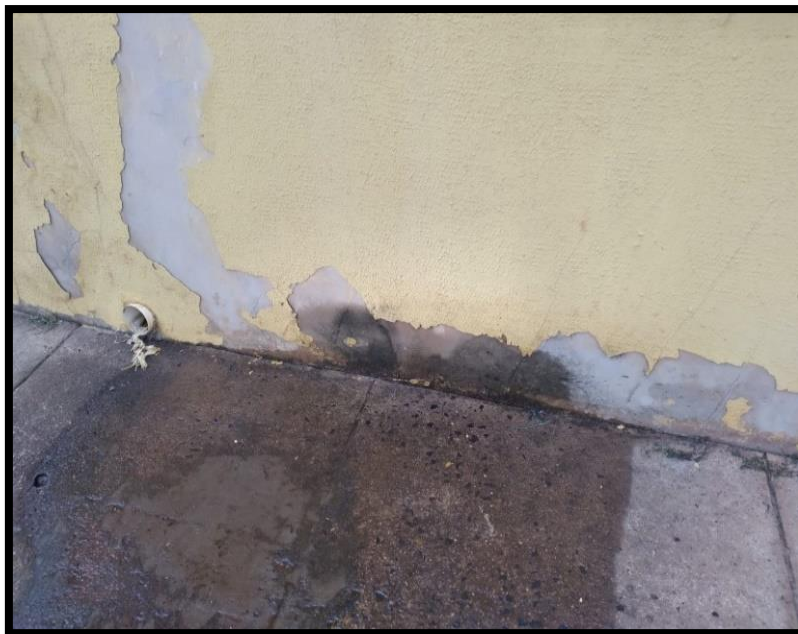
Figura 23: Manchas de mofo e fungos na varanda da ala oeste do bloco administrativo

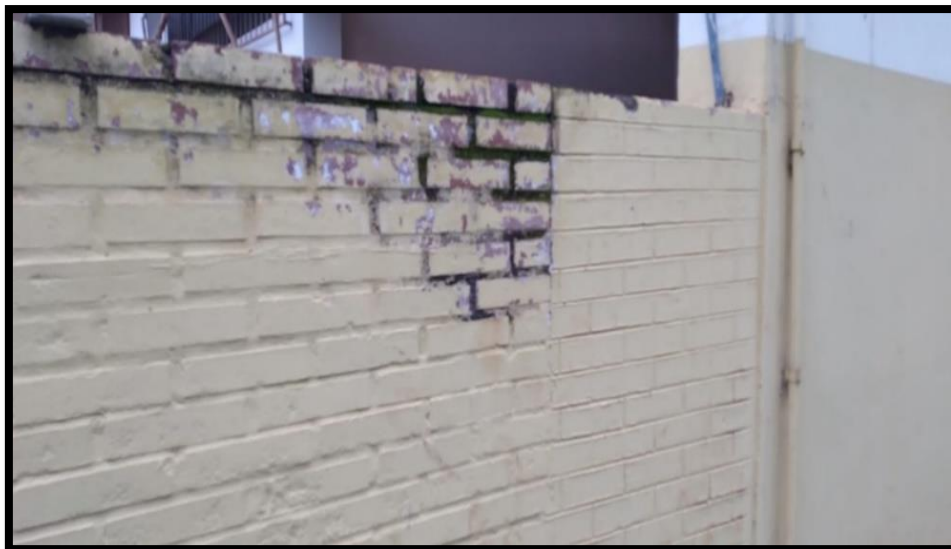
Figura 25: Manchas de mofo e fungos na varanda da ala oeste do bloco administrativo

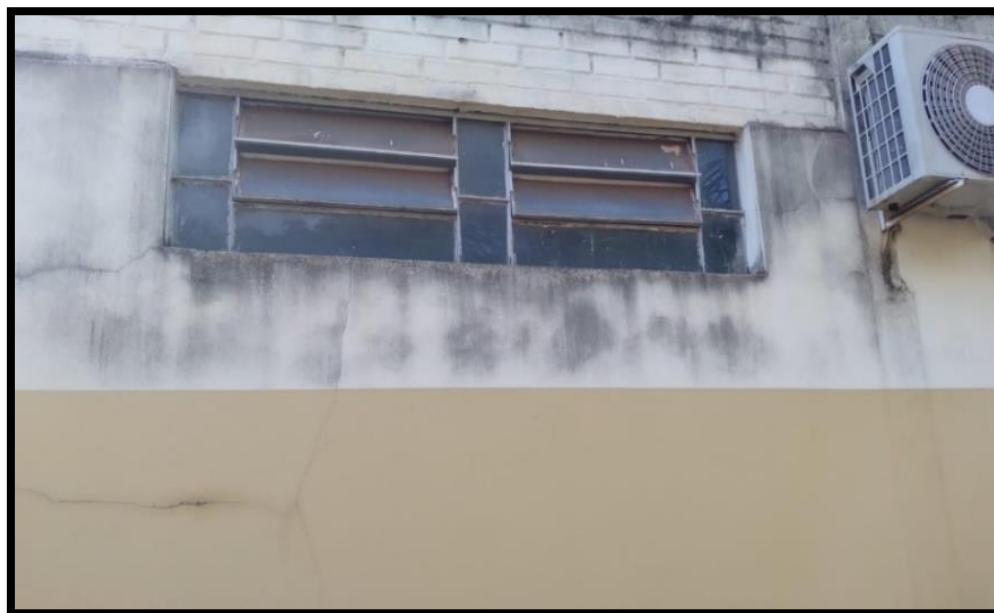
Figura 26: Manchas de mofo e fungos na varanda da ala oeste do bloco administrativo

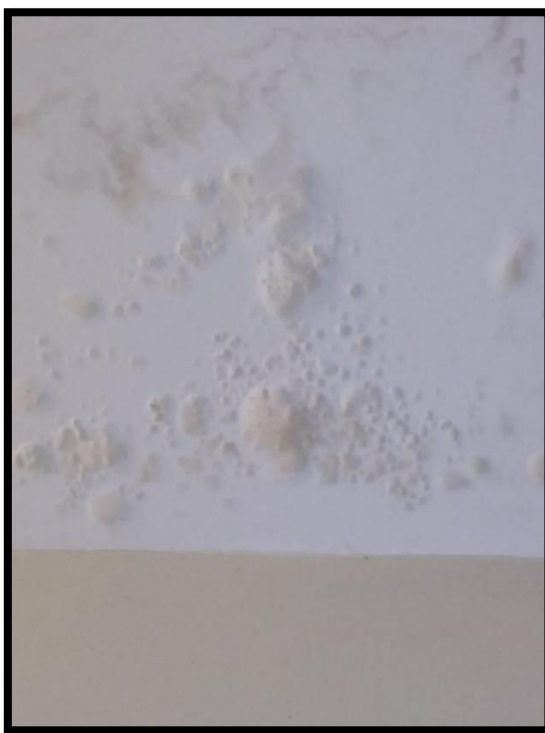
Esta manifestação está relacionada a uma execução inadequada do elemento durante uma das etapas da pintura, que pode ter sido aplicada na superfície da massa corrida, sem um fundo preparador. A presença de níveis de alcalinidade, umidade em excesso e uma aplicação durante uma outra etapa de execução, faz com que no local em que a tinta foi aplicada, esta reaja com a superfície da estrutura causando este fenômeno.

Figura 33: Saponificação e bolhas na pintura no banheiro masculino 1° andar do bloco administrativo

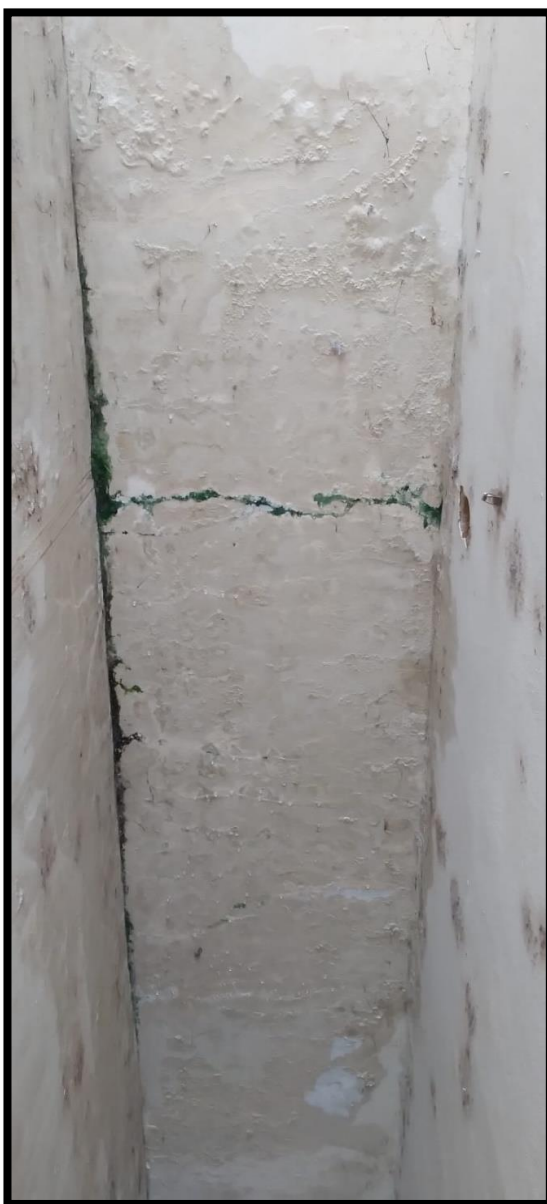
Figura 34: Saponificação e bolhas no teto da parte externa da secretaria de graduação de cursos superiores do bloco pedagógico I

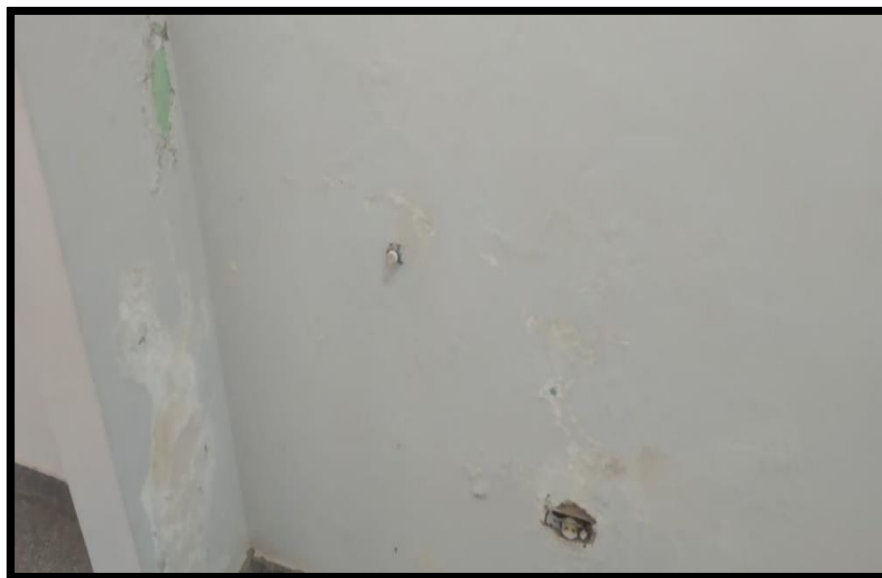
Figura 35: Descascamento da pintura em frente do laboratório de informática 03 do bloco pedagógico I

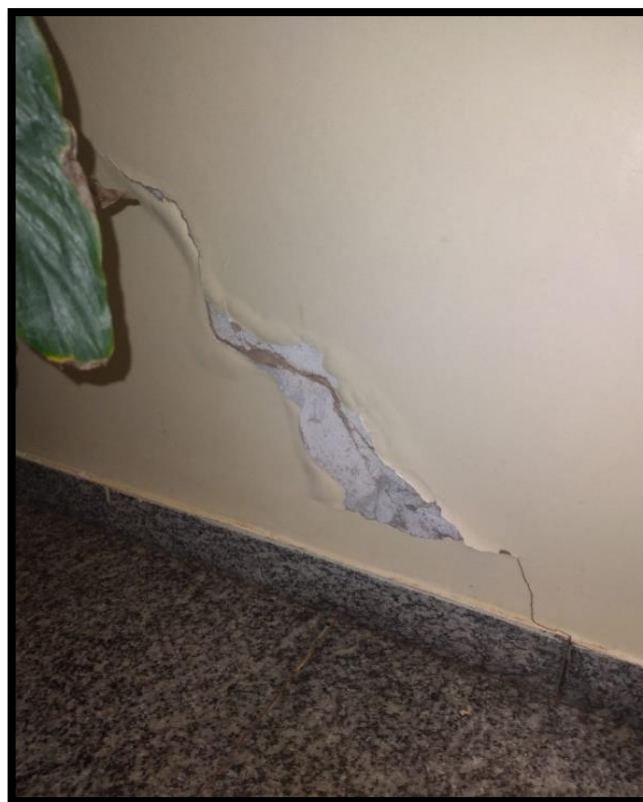
Figura 36: Descascamento da pintura e fissura nas escadarias do bloco administrativo

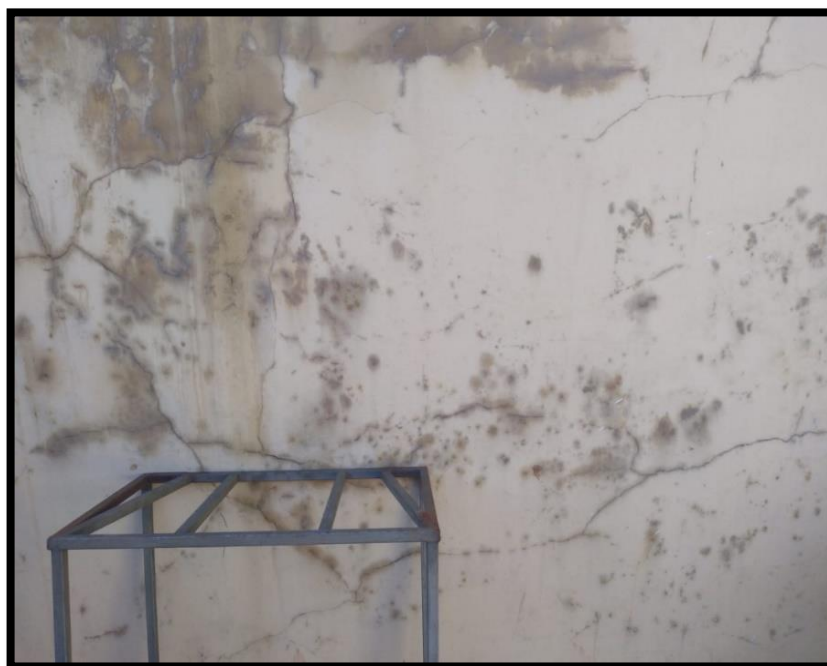
Figura 37: Manchas na pintura na parede da sala do patrimônio do bloco administrativo

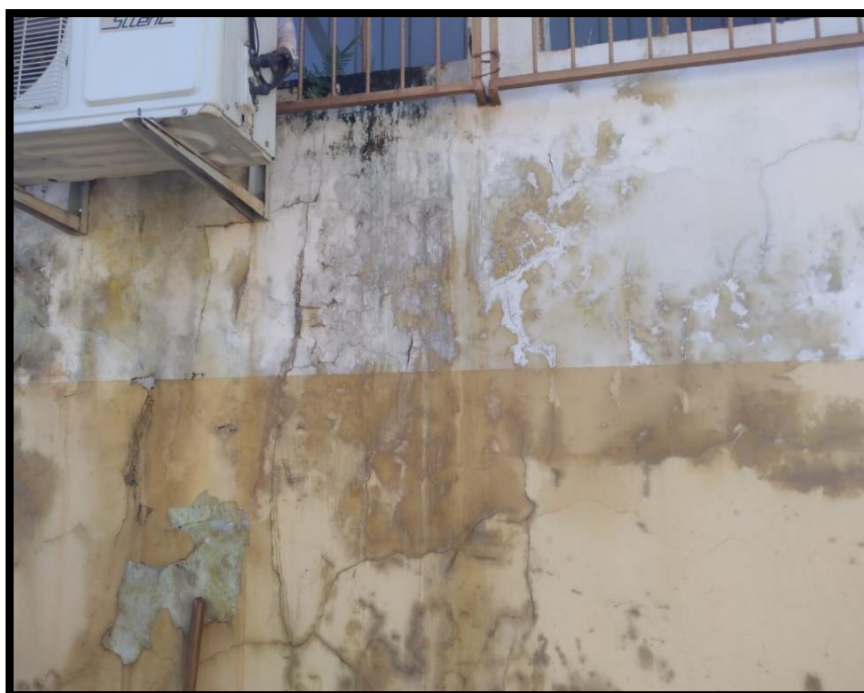
Figura 38: Manchas na pintura na parede da sala do patrimônio do bloco administrativo

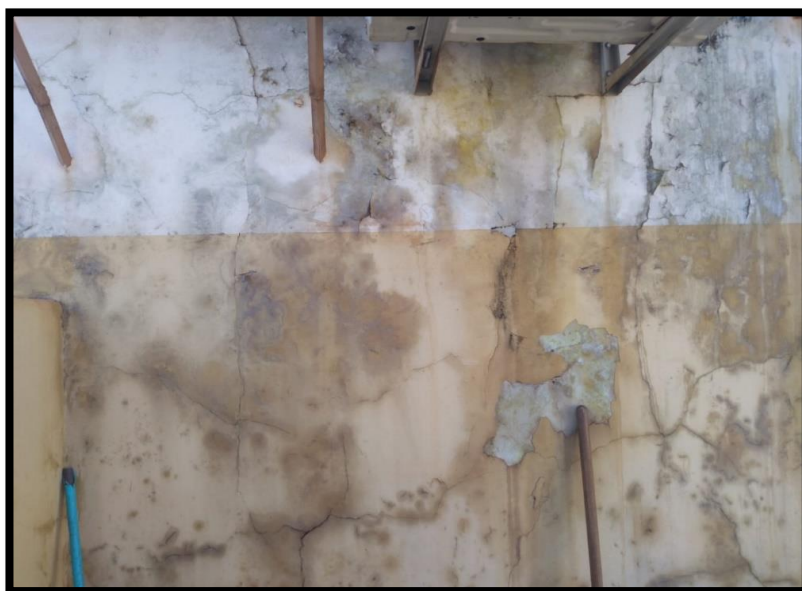
Figura 39: Manchas na pintura na parede da sala do patrimônio do bloco administrativo

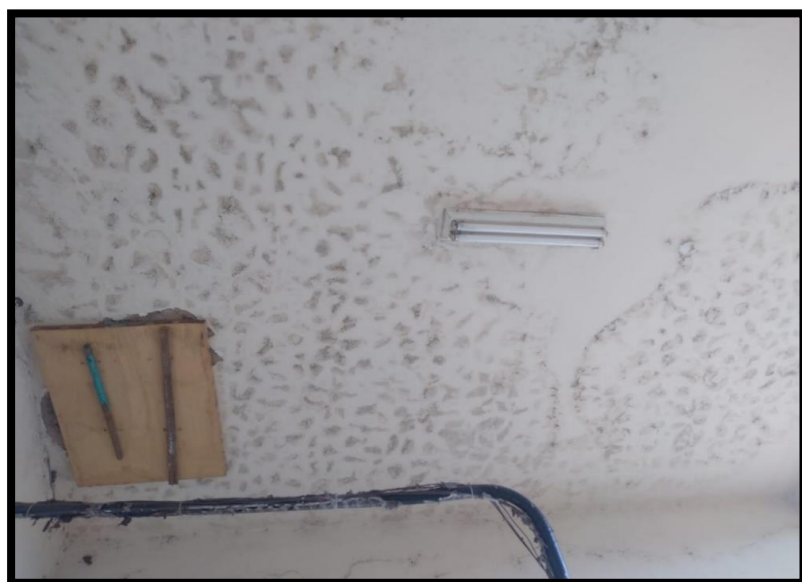
Figura 40: Manchas na pintura no teto do banheiro feminino da ala oeste do térreo do bloco administrativo

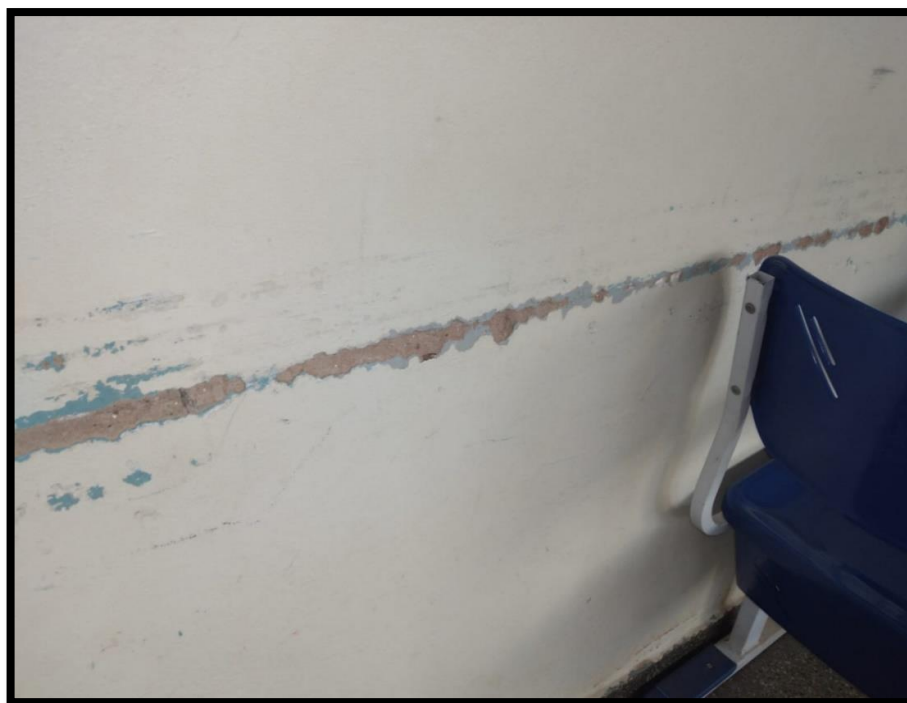
A figura 41 até a figura 44 e o anexo 18 até o anexo 20, são exemplos desse tipo de manifestação que ocorre na alvenaria de vedação que acaba se tornando desagradável aos usuários da edificação e torna mais exposta outros componentes.

Figura 41: Descascamento da pintura na sala 05 do bloco pedagógico 01

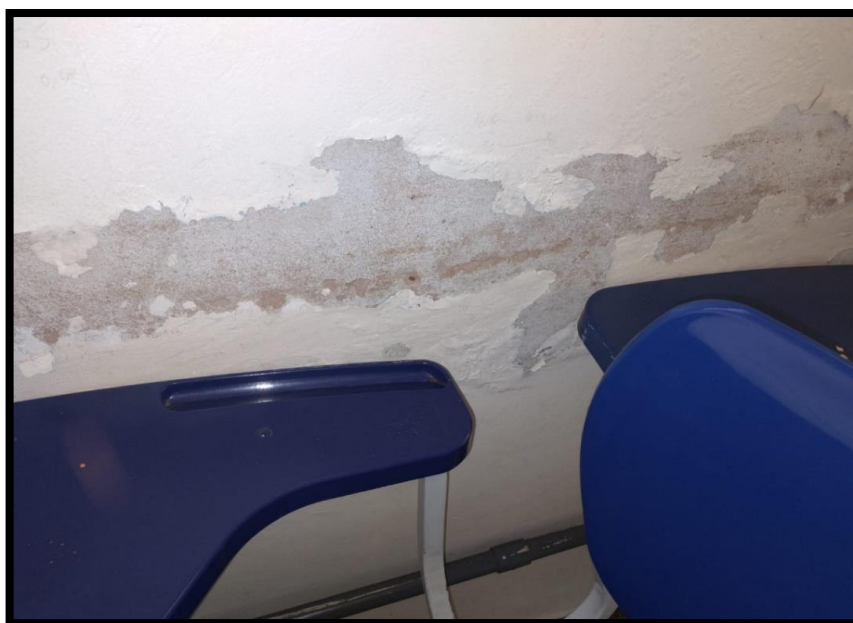
Figura 42: Descascamento da pintura na sala 08 do bloco pedagógico 01

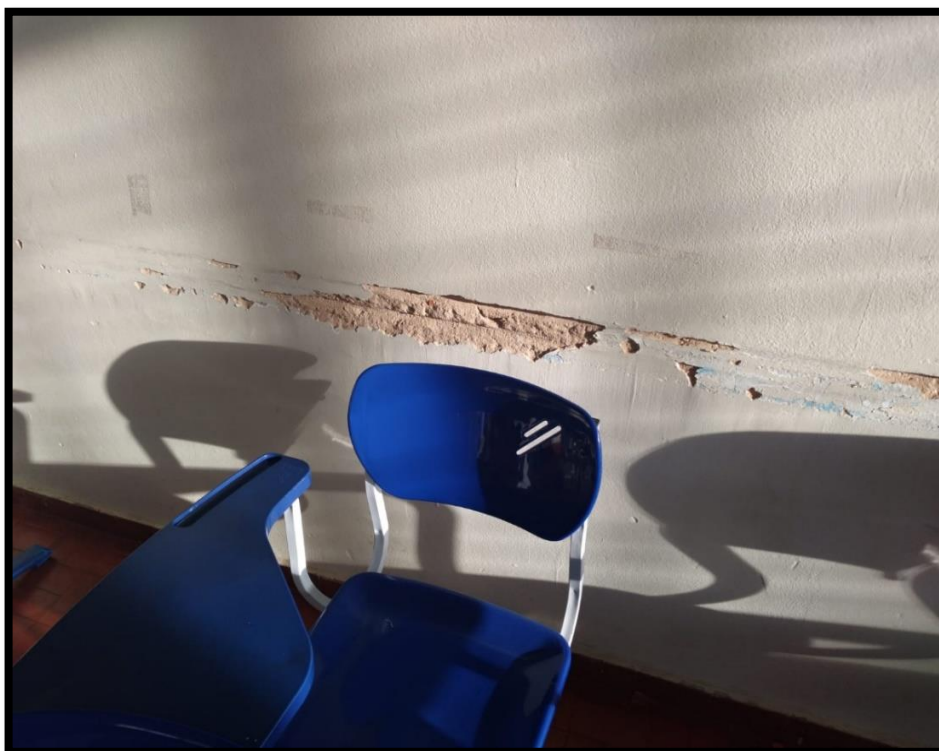
Figura 43: Descascamento da pintura na sala 06 do bloco pedagógico 01

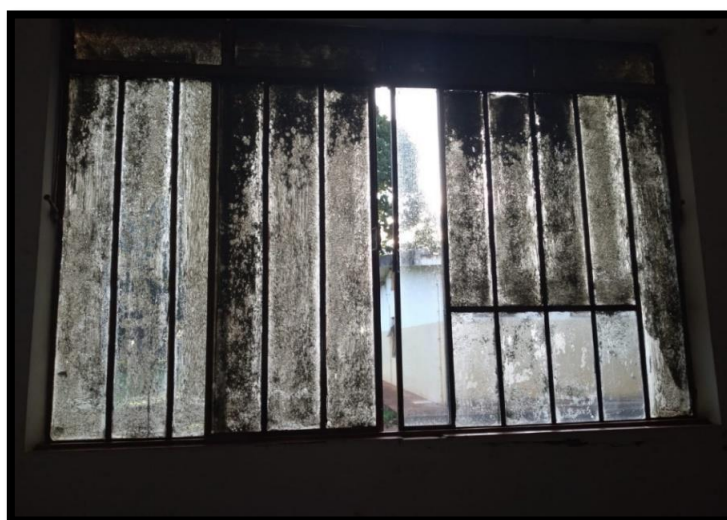
As janelas de todas as salas do bloco pedagógico I tem suas canaletas obstruídas e prejudicam a abertura ou fechamento dessas, tornando a utilização do usuário desagradável perante essa simples ação. Algumas dessas janelas também possuem destaque referente a diversas camadas de tintas que foram utilizadas durante outras manutenções que descascam próximos as quinas, assim como uma tinta que ficou impregnada nas janelas nas salas 01, 02 e 03. A figura 45 e 46, assim como os anexos 23 e 24, demonstram a situação em que se encontra essas janelas e seus componentes.

Figura 45: Deterioração das janelas da sala 01 do bloco pedagógico I

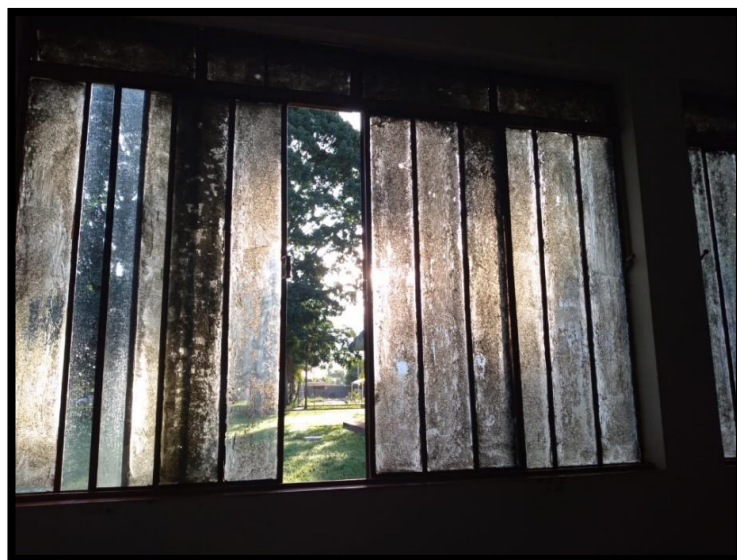
Figura 46: Deterioração das janelas da sala 01 do bloco pedagógico I

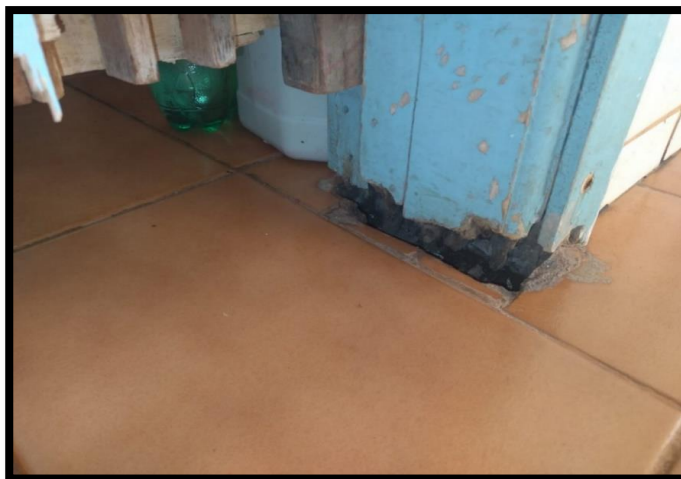
As portas também são elementos que apresentam obstrução em alguma parte de sua composição, a figura 47 até a figura 50 são todas no bloco administrativo e apresentam buracos muito grandes em seu alizar ou a parte mais externa da madeira decomposta, seja por efeito do tempo ou por produtos químicos que acabam por prejudicar a integridade destas, os anexos 23 e 24 são do bloco pedagógico I e apresentam as mesmas características.

Figura 47: Deterioração da porta do banheiro feminino da ala oeste do térreo do bloco administrativo

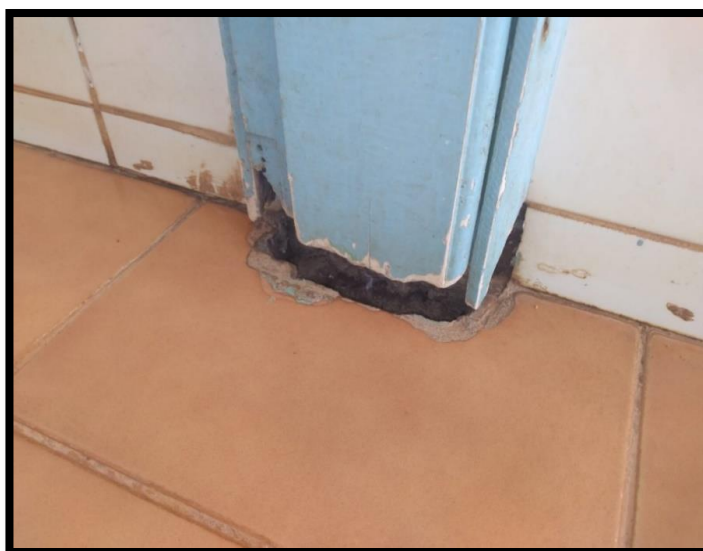
Figura 48: Deterioração da porta do banheiro feminino da ala oeste do térreo do bloco administrativo

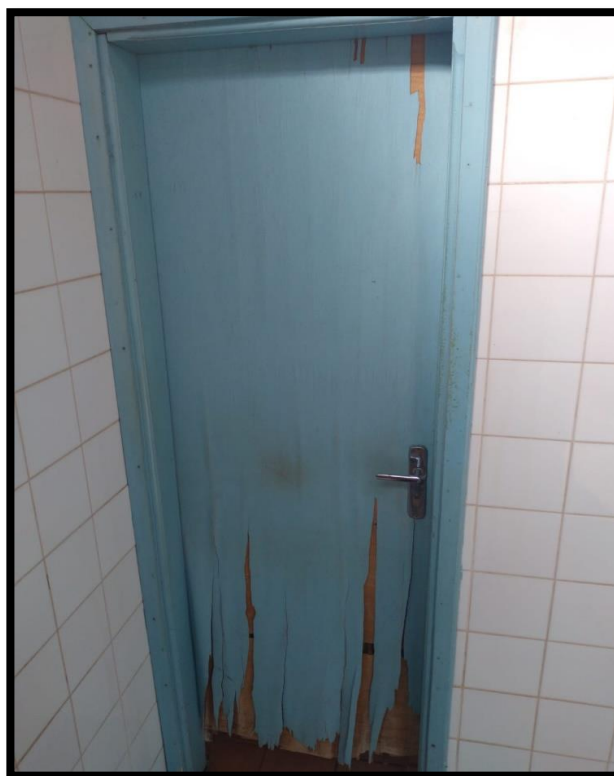
Figura 49: Deterioração da porta do banheiro feminino da ala oeste do térreo do bloco administrativo

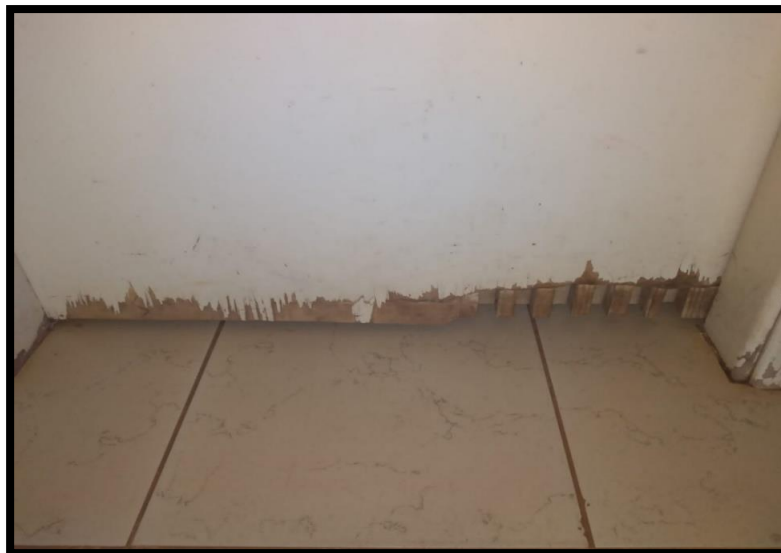
Figura 50: Deterioração da porta do banheiro masculino do piso 1° andar do bloco administrativo

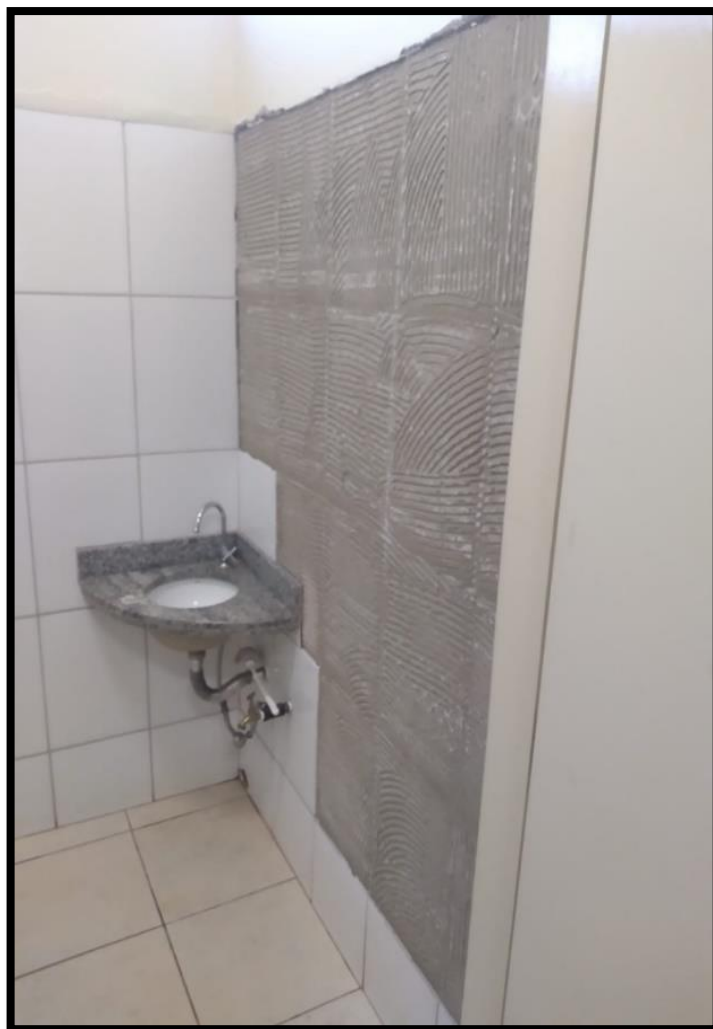
Figura 53: Desplacamento de azulejos no banheiro feminino do piso 1º andar do bloco administrativo

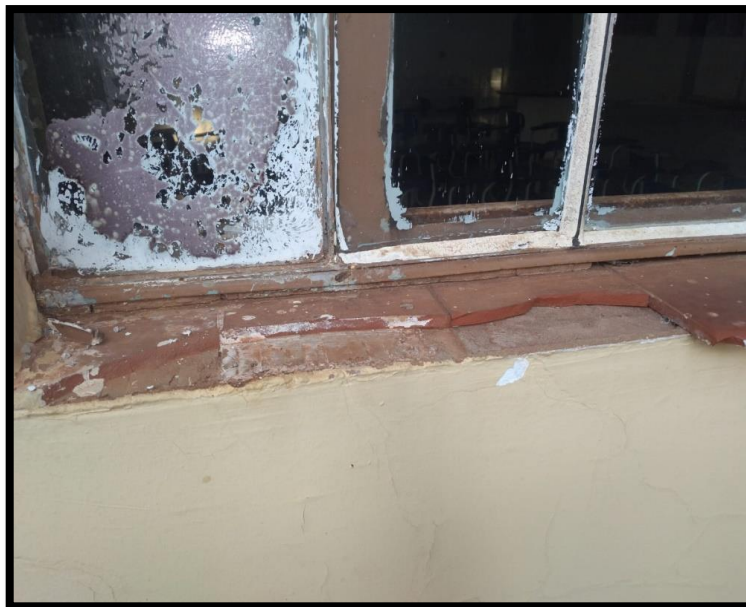
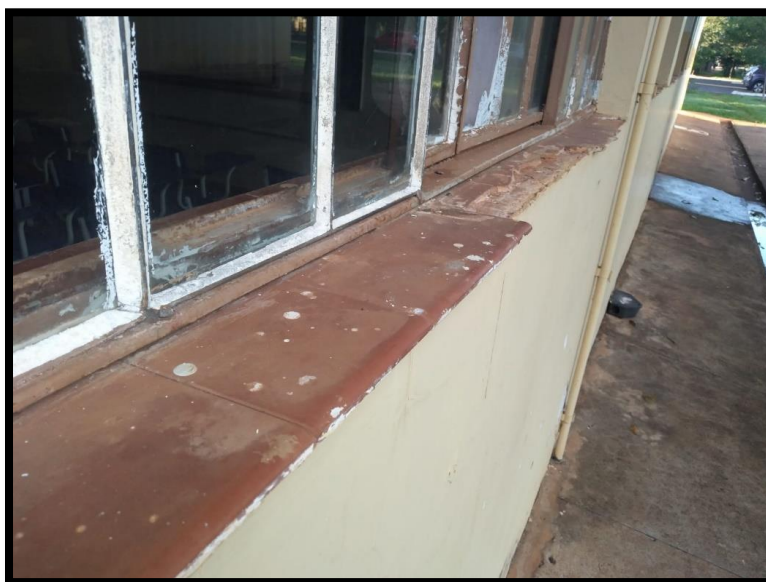
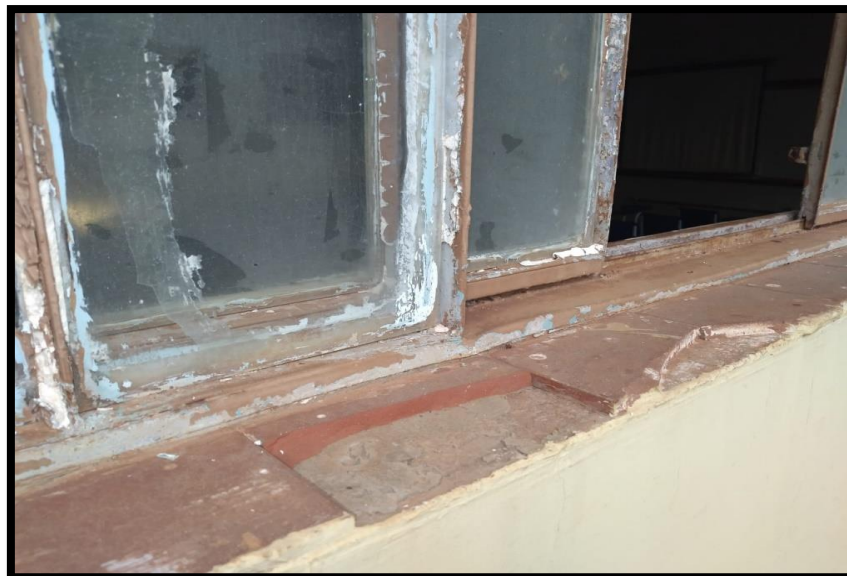
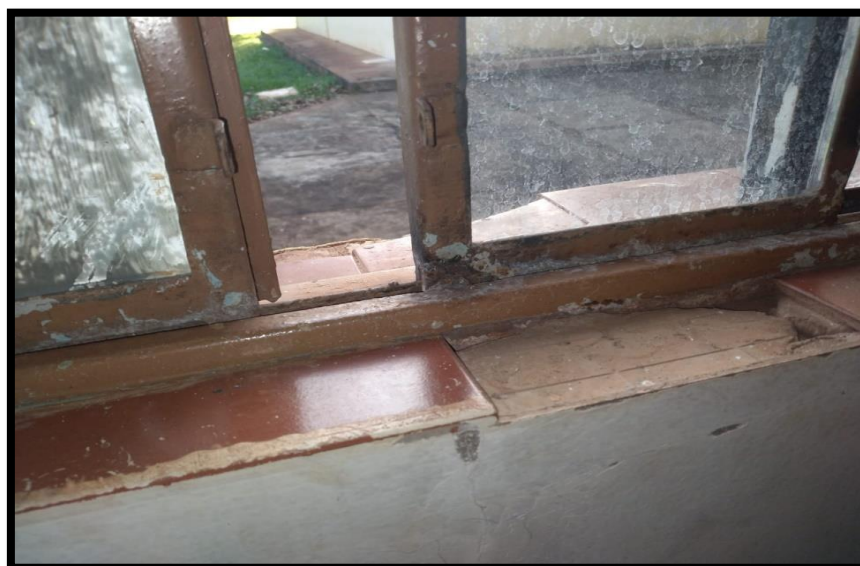
A figura 54 até a figura 57 demonstram que os azulejos sofreram com alguma ação que favoreceu a sua falta de integridade no parapeito das janelas das salas 01,02 e 03 do bloco pedagógico I. As causas podem estar relacionadas ao desgaste do tempo, pela durabilidade da peça no decorrer de sua vida útil sem manutenção, pela ação de variações térmicas entre componentes da mesma estrutura e seu índice de dilatação assim como ação física de terceiros que forneceram uma carga suficiente para quebrar os azulejos em pontos específicos.

Figura 54: Azulejos deteriorado nas janelas da sala 01

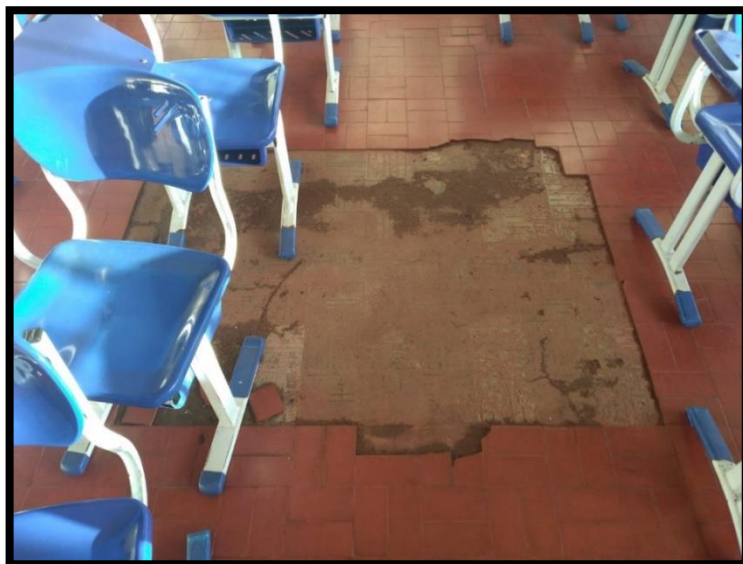
As figuras 58 e 59 são deslocamentos no piso das salas 11 e 12 na ala leste do bloco pedagógico I, essas são destacadas com a principal causa do atrito dos azulejos com as carteiras escolares que propiciam uma carga distribuída e que é fornecida em alguns pontos que com o passar do tempo pode salientar as partes mais vulneráveis dos azulejos e separar o componente que adere a estrutura.

Figura 58: Desplacamento de azulejos na sala 11 do bloco pedagógico I
