**INSTITUTO FEDERAL**  
**GOIANO**  
**Câmpus Rio Verde**

**BACHARELADO EM ENGENHARIA CIVIL**

**Patologias da construção: Estudo de caso no bloco  
administrativo e no bloco pedagógico I do Instituto Federal  
Goiano campus Rio Verde – Goiás**

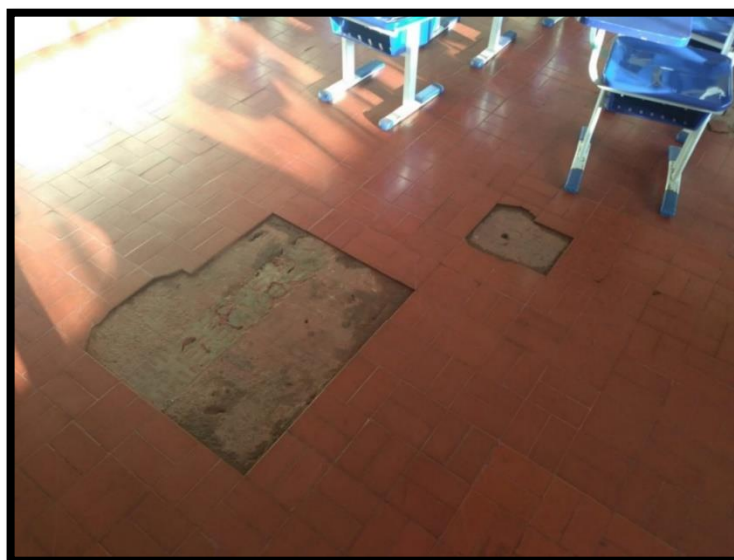
As figuras 58 e 59 são deslocamentos no piso das salas 11 e 12 na ala leste do bloco pedagógico I, essas são destacadas com a principal causa do atrito dos azulejos com as carteiras escolares que propiciam uma carga distribuída e que é fornecida em alguns pontos que com o passar do tempo pode salientar as partes mais vulneráveis dos azulejos e separar o componente que adere a estrutura.

Figura 59: Desplacamento de azulejos na sala 12 do bloco pedagógico I

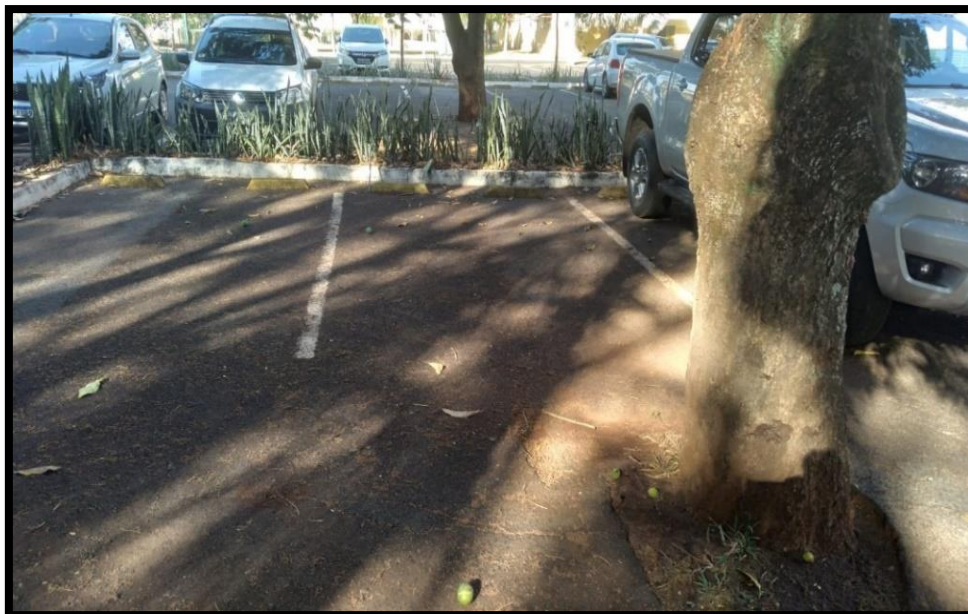
A seguir a figura 60 até a figura 63 são as árvores e o local que elas interferem diante a sua presença, seja por conta das suas raízes ou troncos.

Figura 60: Presença de árvore como uma manifestação patológica no local

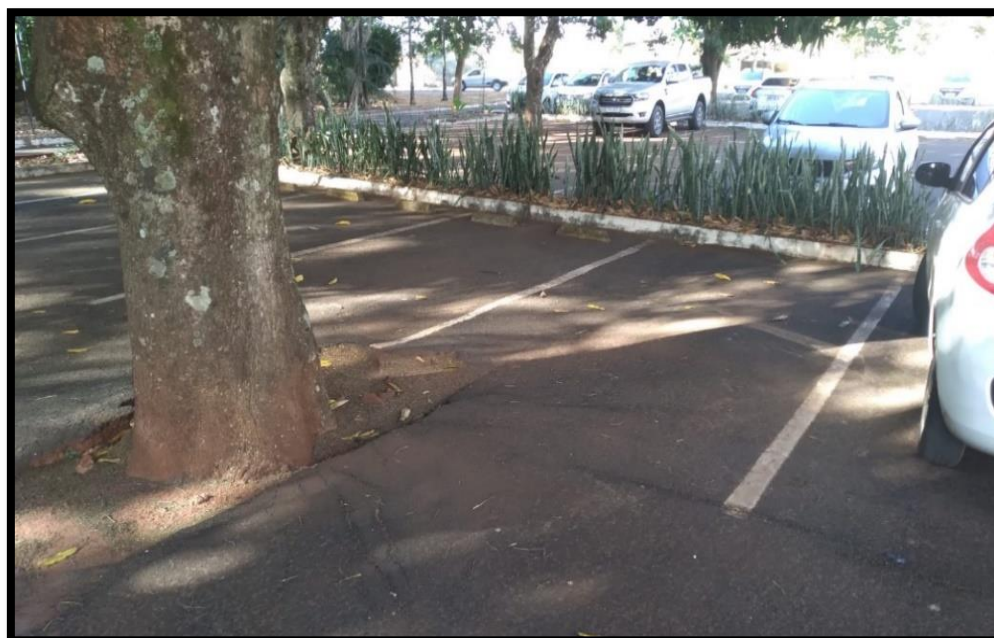
Figura 61: Presença de árvore no estacionamento do bloco administrativo

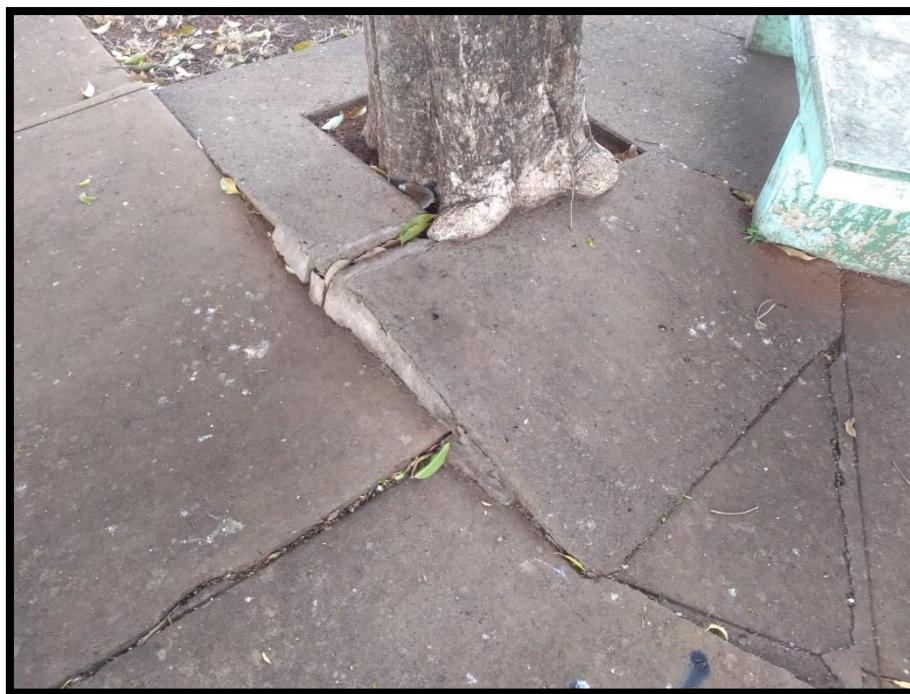
Figura 62: Presença de árvore no pátio do bloco administrativo

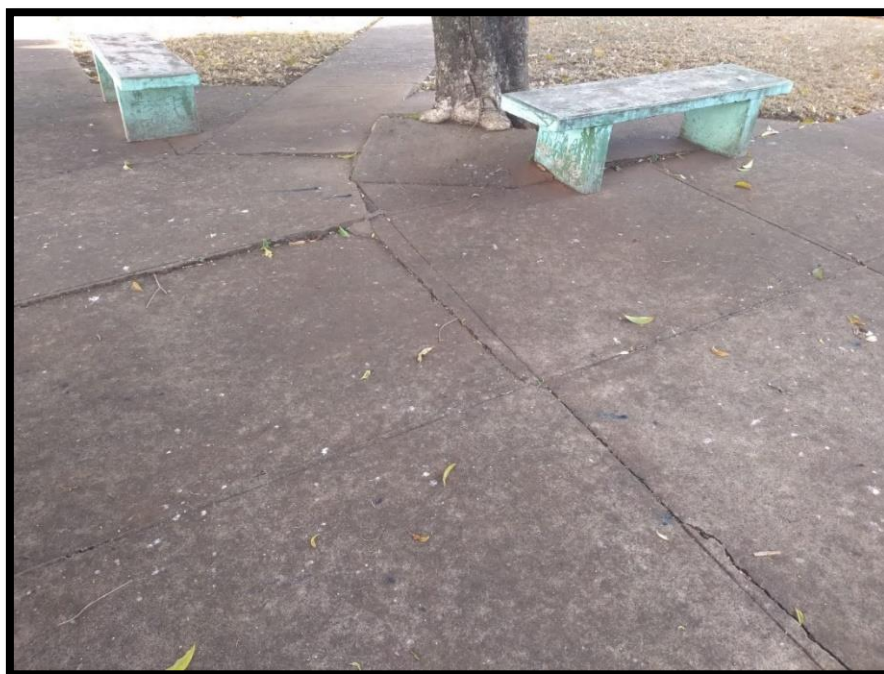
Figura 63: Presença de árvore no pátio do bloco administrativo

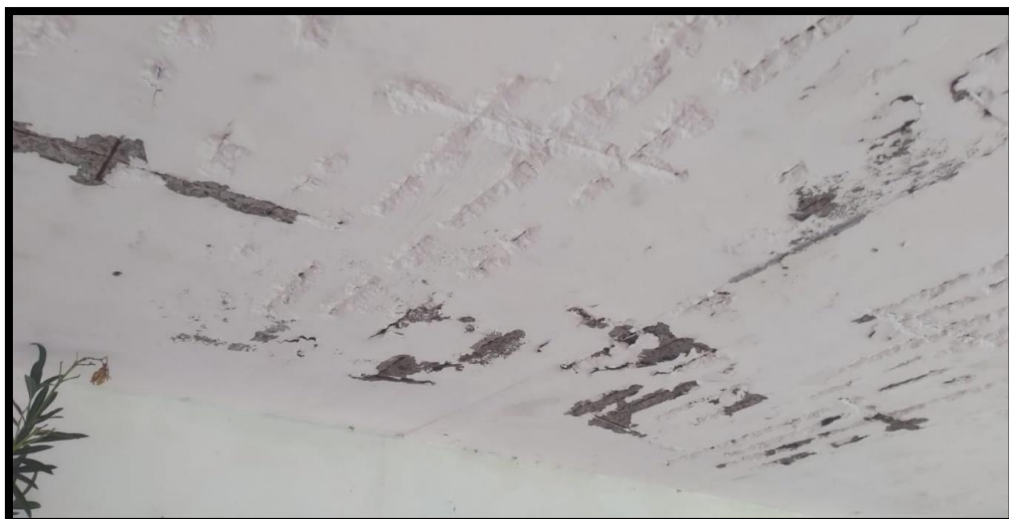
Anexo 1: Armadura exposta oxidada na passarela na ala sul do bloco administrativo

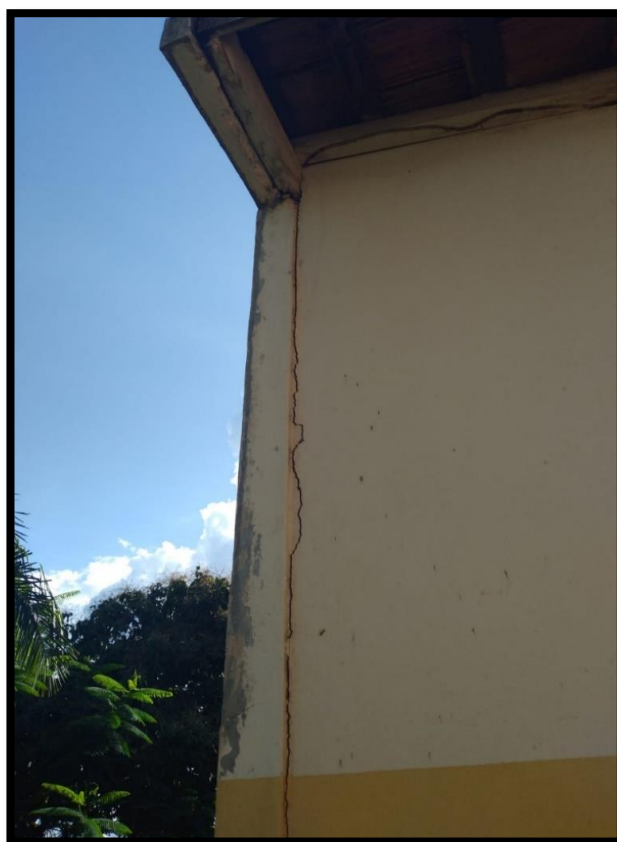
Anexo 2: Trincas na parte externa da varanda da ala oeste do bloco administrativo

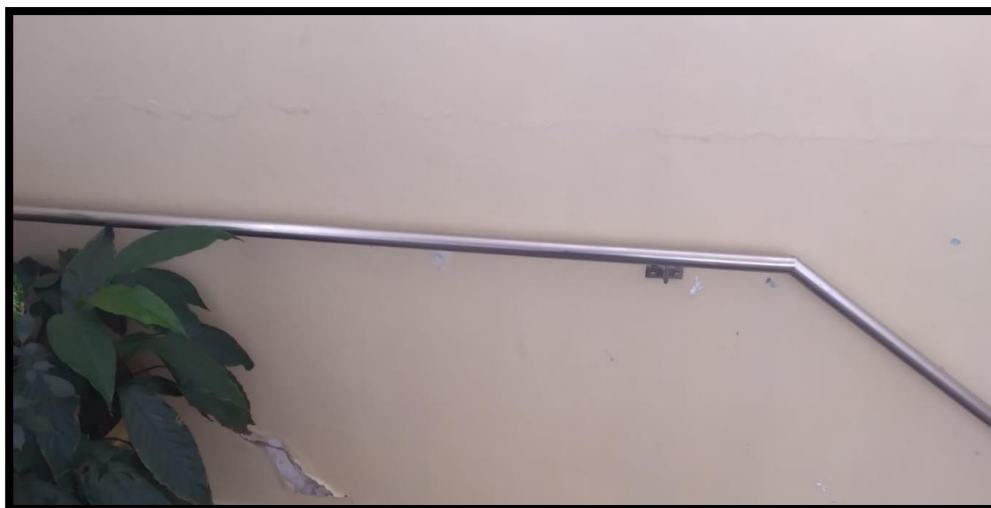
Anexo 3: Descascamento da pintura e trincas na parte inferior da escadaria do bloco administrativo

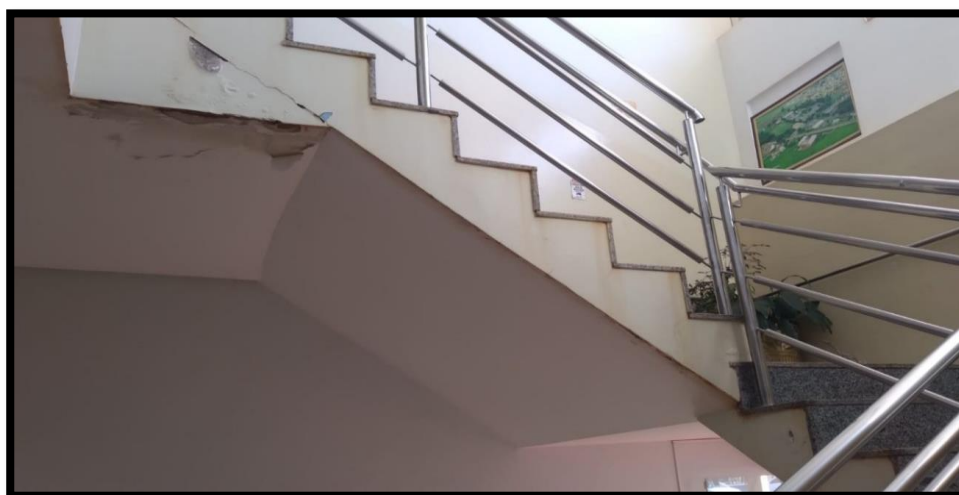
Anexo 4: Descascamento da pintura e trincas na parte inferior da escadaria do bloco administrativo

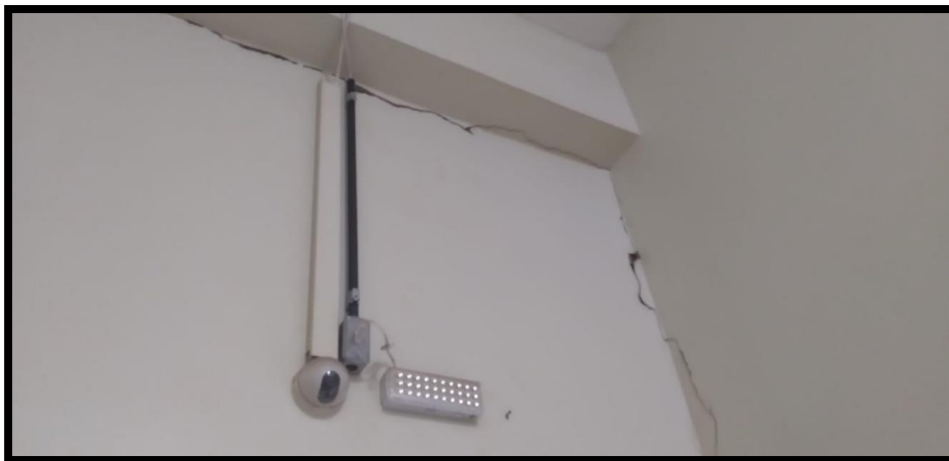
Anexo 5: Fissura no corredor das salas administrativas da instituição no primeiro andar no bloco administrativo

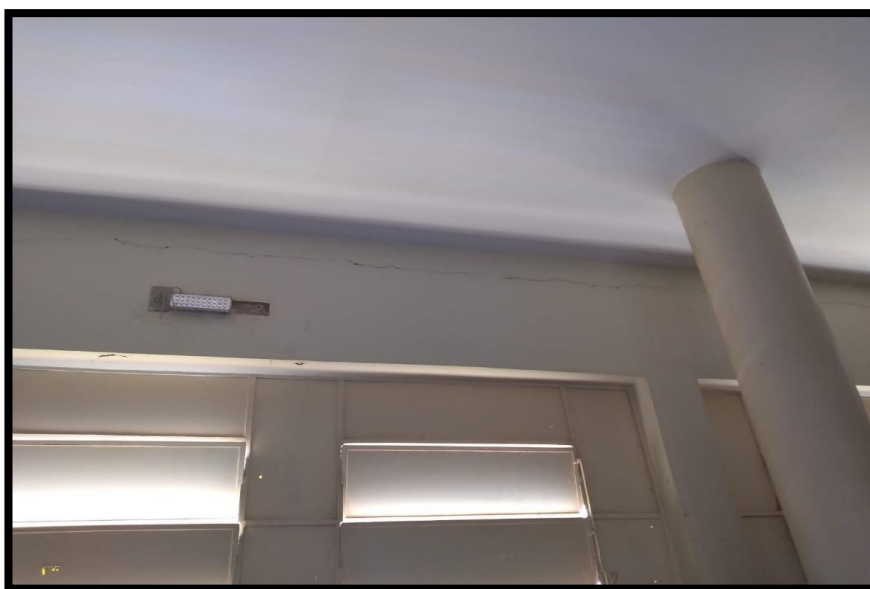
Anexo 6: Rachadura no auditório do primeiro andar do bloco administrativo

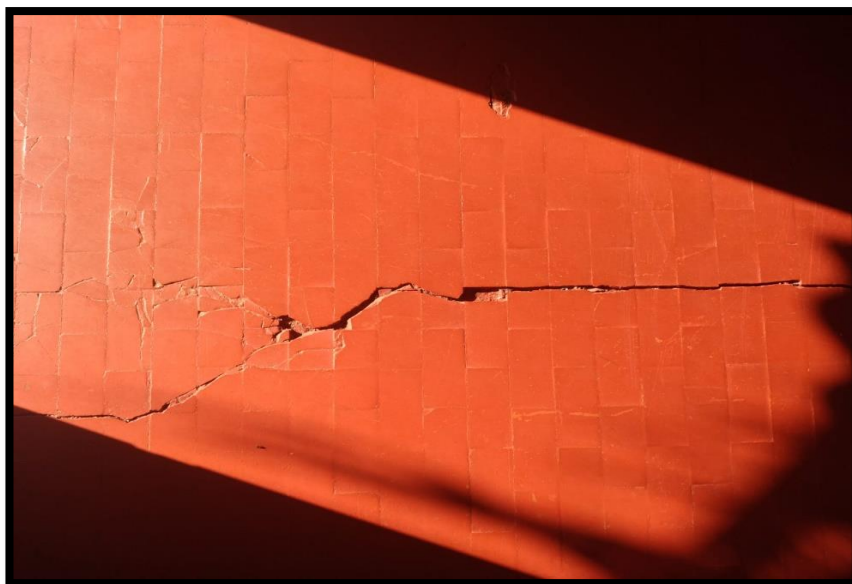
Anexo 7: Rachadura no piso da sala de edificações na ala oeste do bloco administrativo

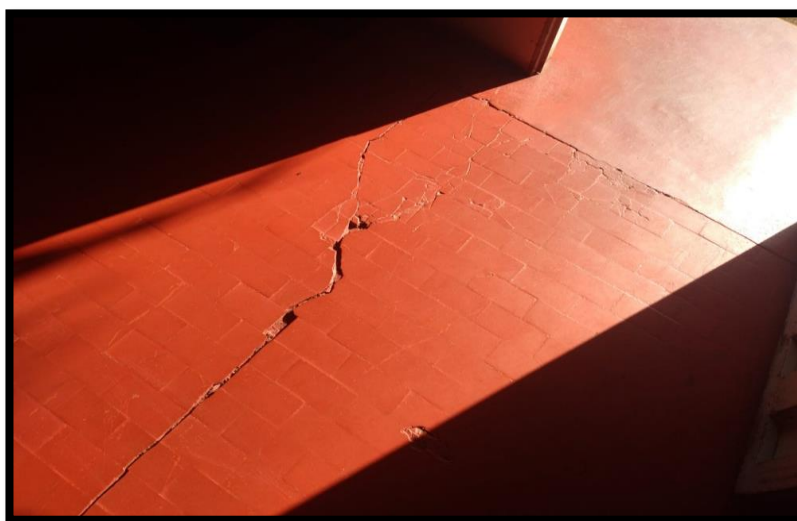
Anexo 8: Rachadura no piso da sala de edificações na ala oeste do bloco administrativo

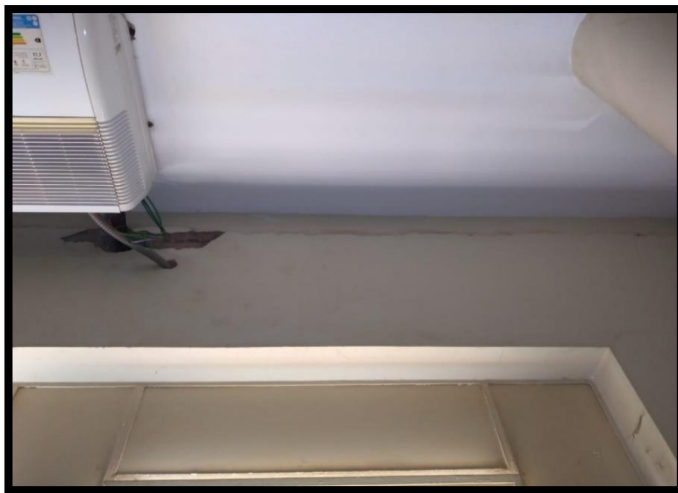
Anexo 9: Fissura no auditório do primeiro andar do bloco administrativo

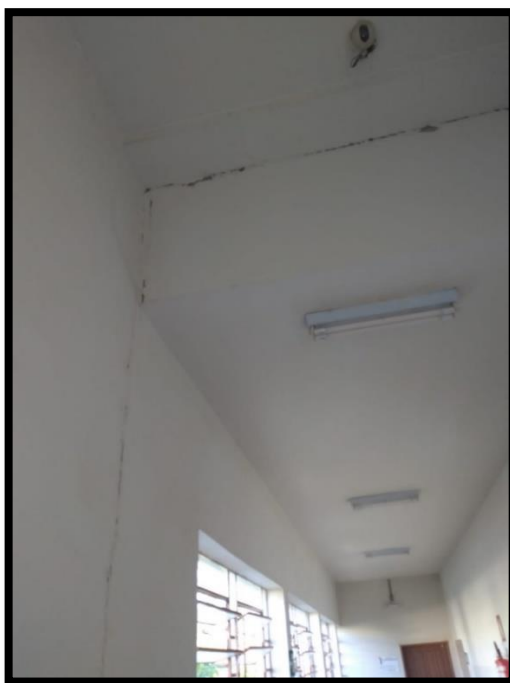
Anexo 10: Fissura no corredor da ala leste do bloco pedagógico I

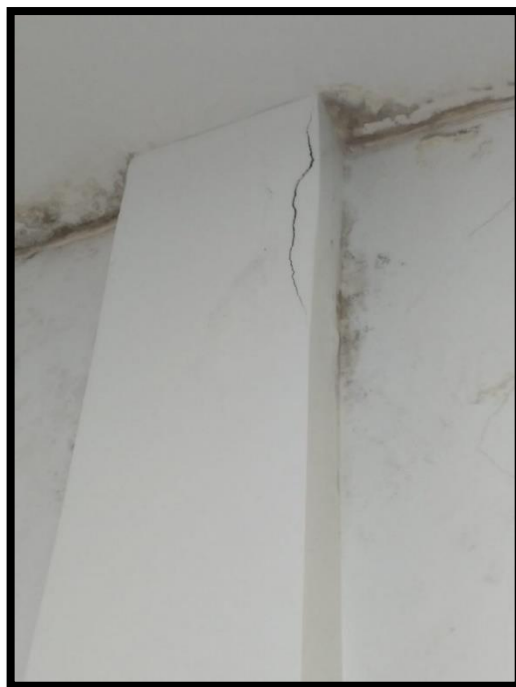
Anexo 11: Fissuras na sala de arquivos da secretaria de graduação de cursos superiores do bloco pedagógico I

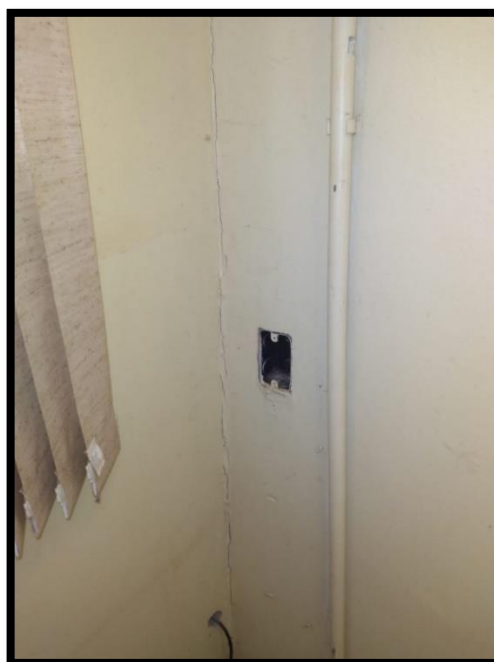
Anexo 12: Fissuras na sala de arquivos da secretaria de graduação de cursos técnicos do bloco pedagógico I

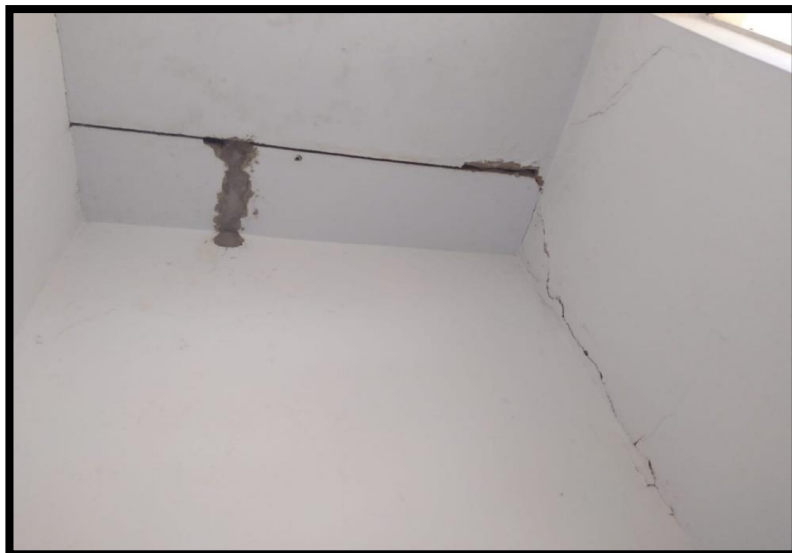
Anexo 13: Trinca no teto do banheiro do patrimônio da instituição na ala oeste do bloco administrativo

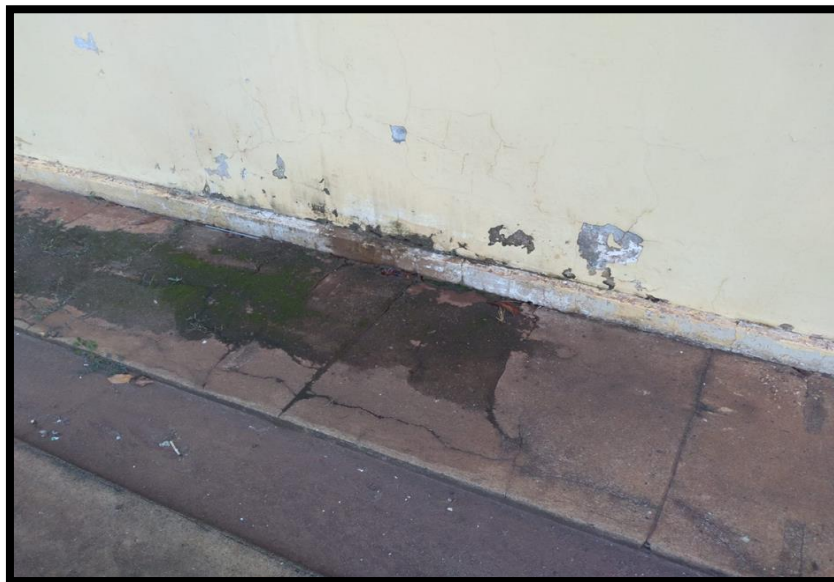
Anexo 14: Bolo no piso externo da ala oeste do bloco pedagógico I

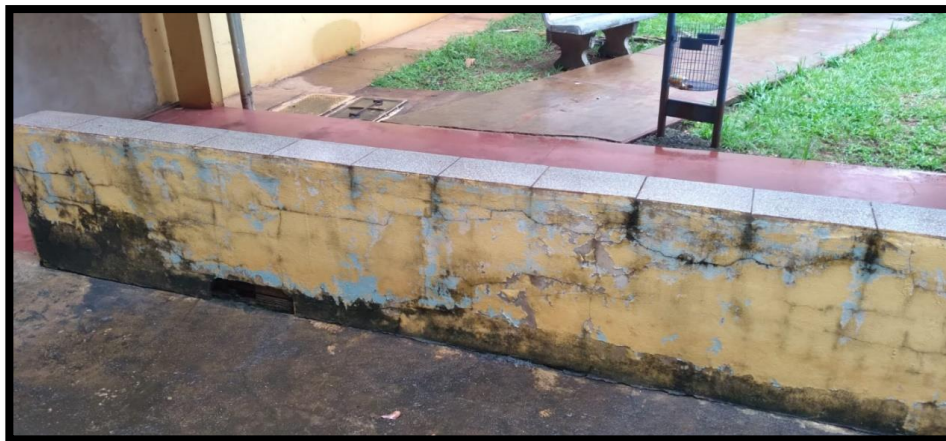
Anexo 15: Bolor e descascamento na alvenaria de vedação na passarela da ala sul do bloco administrativo

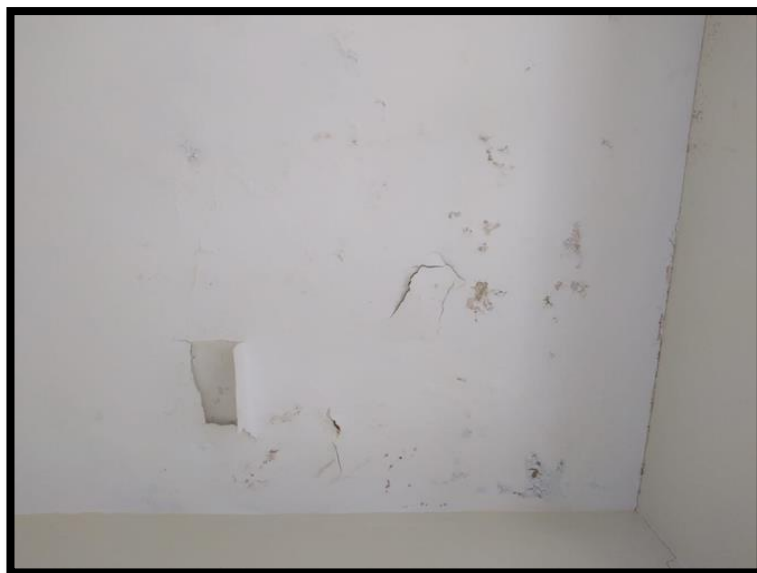
Anexo 17: Descascamento da pintura do teto administrativo

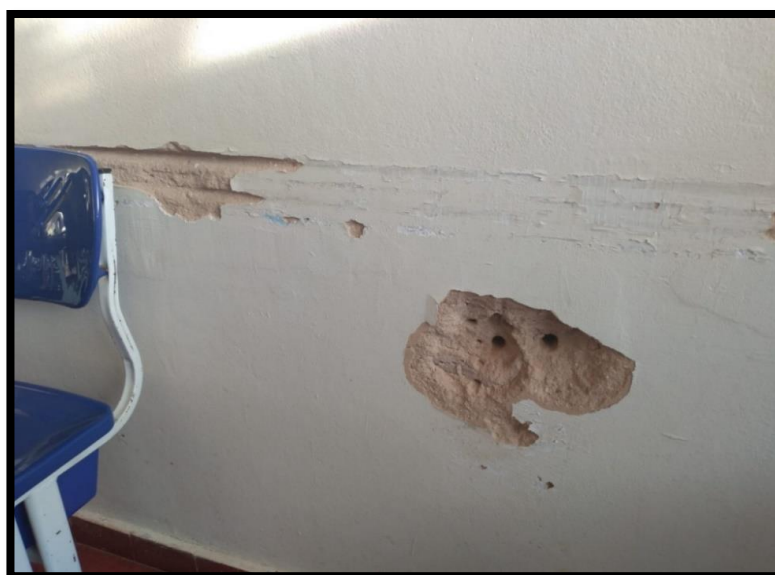
Anexo 18: Deterioração da alvenaria da sala 12 na ala leste do bloco pedagógico I

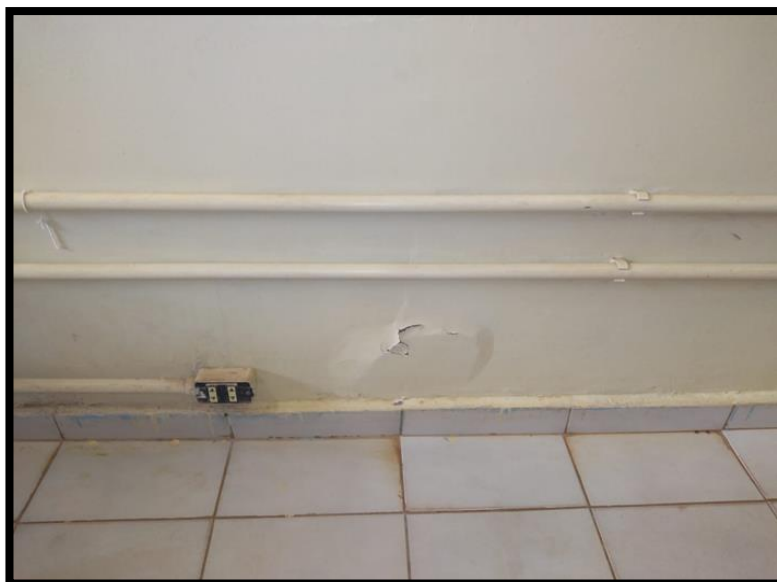
Anexo 19: Bolha na pintura da sala de arquivos da secretaria de graduação de cursos técnicos do bloco pedagógico I

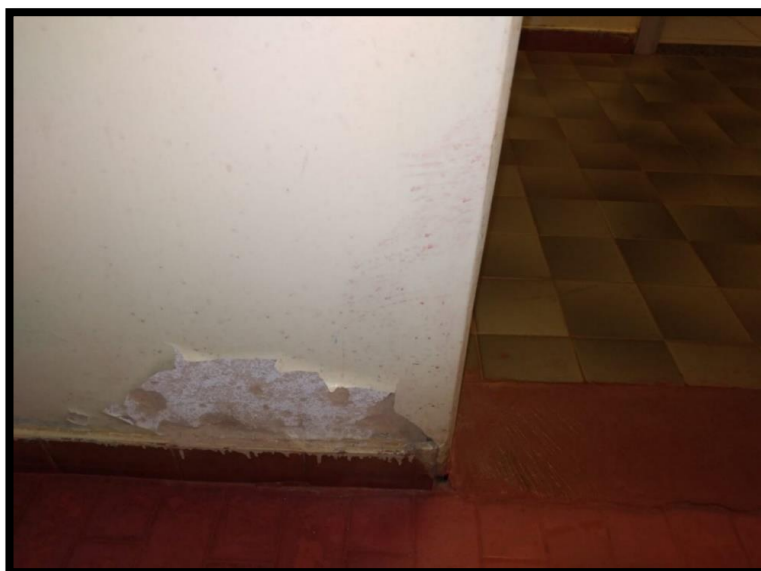
Anexo 20: Descascamento da pintura do corredor da secretaria de graduação de cursos técnicos do bloco pedagógico I

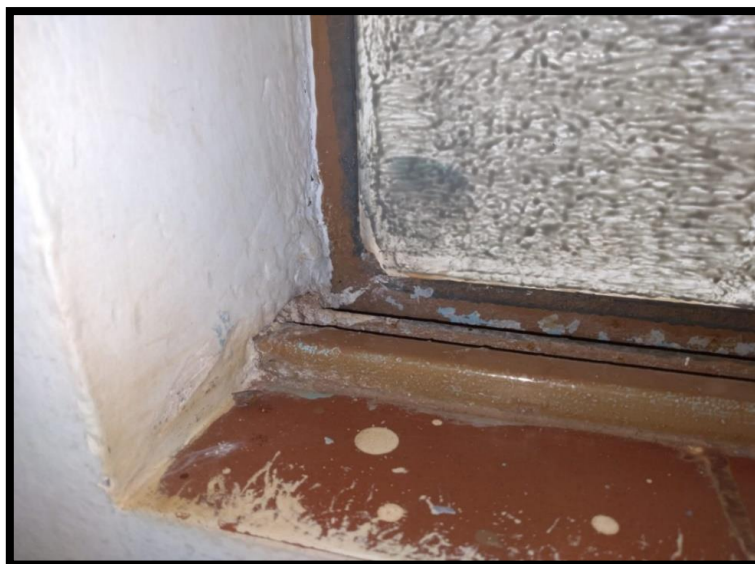
Anexo 21: Oxidação da janela da sala 02 na ala oeste do bloco pedagógico I

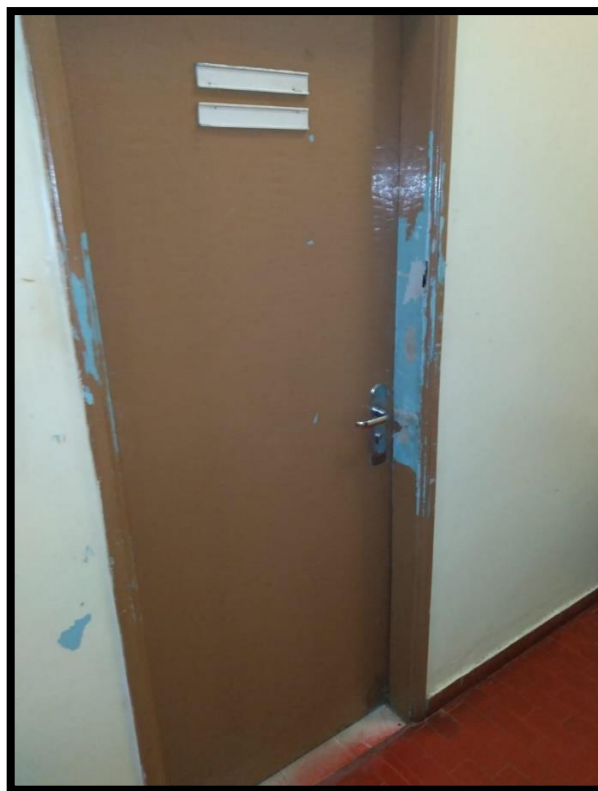
Anexo 23: Deterioração da pintura da sala de arquivos da secretaria de graduação de cursos técnicos do bloco pedagógico I

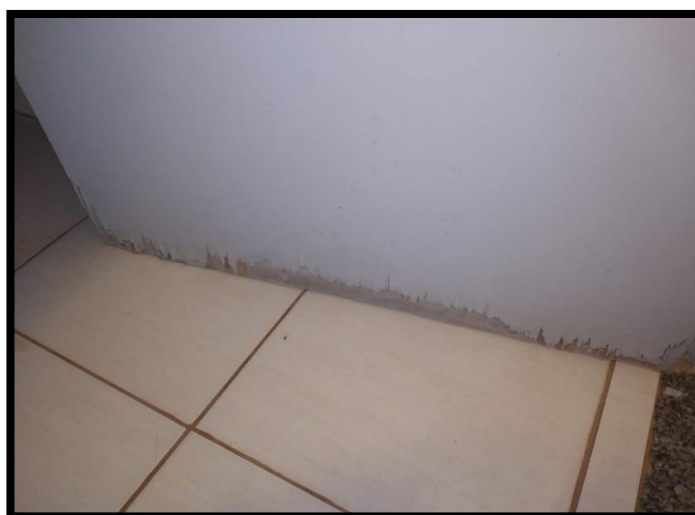
Anexo 24: Deterioração da porta do banheiro masculino da secretaria de graduação de cursos técnicos do bloco pedagógico I

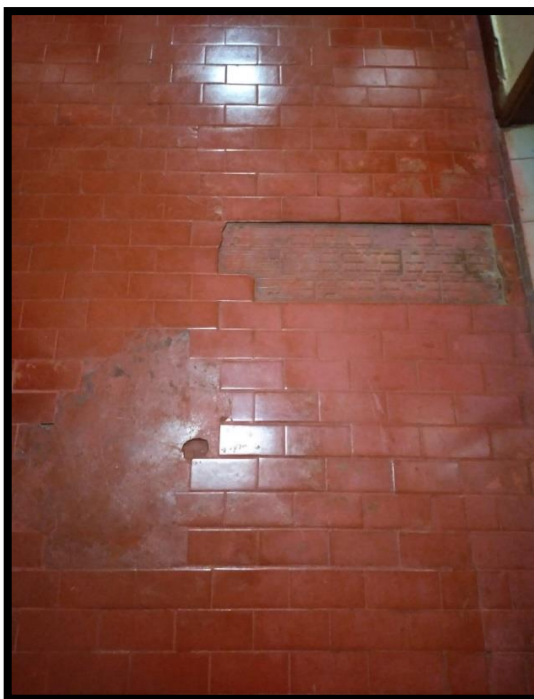
Anexo 25: Desplacamento do piso do corredor da secretaria de graduação de cursos técnicos do bloco pedagógico I
