**INSTITUTO FEDERAL**  
**GOIANO**  
Câmpus Rio Verde

## **BACHARELADO EM ENGENHARIA CIVIL**

### **ESTUDO DE CASO: PATOLOGIAS OBSERVADAS EM DUAS EDIFICAÇÕES EM INSTITUIÇÃO PÚBLICA NO MUNICÍPIO DE RIO VERDE**

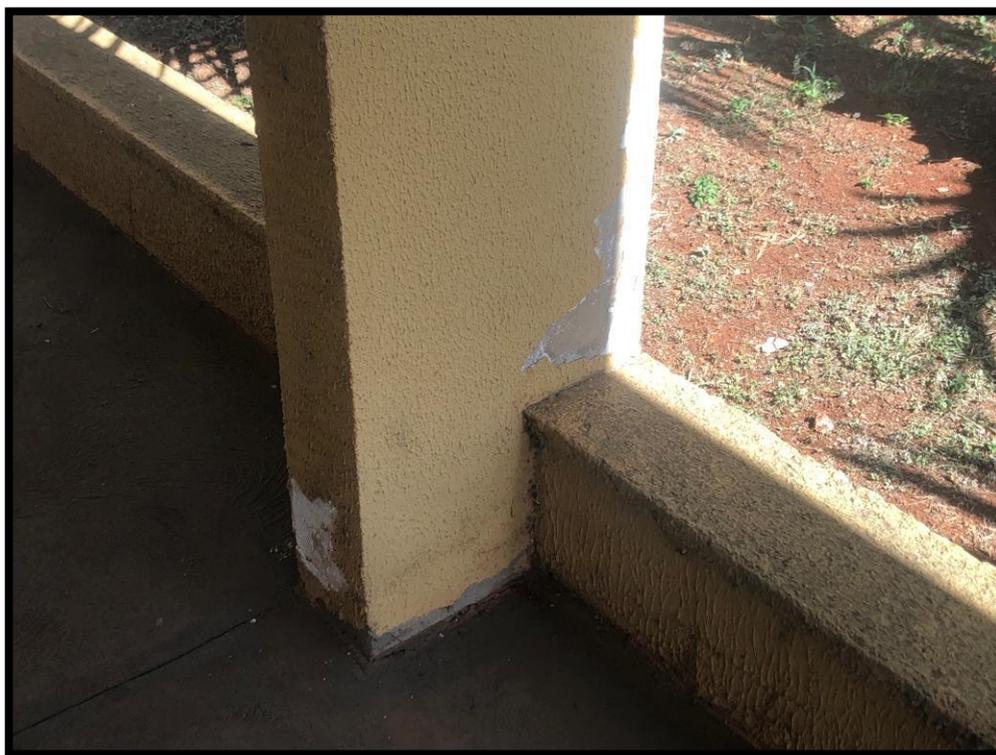
Figura 11- Mureta da área externa da biblioteca.

- **Aspecto:** Nota-se a destruição da pintura, que teve parte esfarelada.
- **Manifestação:** Trata-se de uma desagregação, que é destacada do resto da superfície em consonância ao reboco.
- **Origem:** Fase de uso.
- **Causas prováveis:** Aplicação da tinta antes da cura do reboco, traço incorreto de argamassa ou presença de umidade.

- **Solução:** Caso haja umidade, elimina-la. Em seguida é necessário a retirada das partes soltas através de uma espátula, nivelar a superfície e repintar.

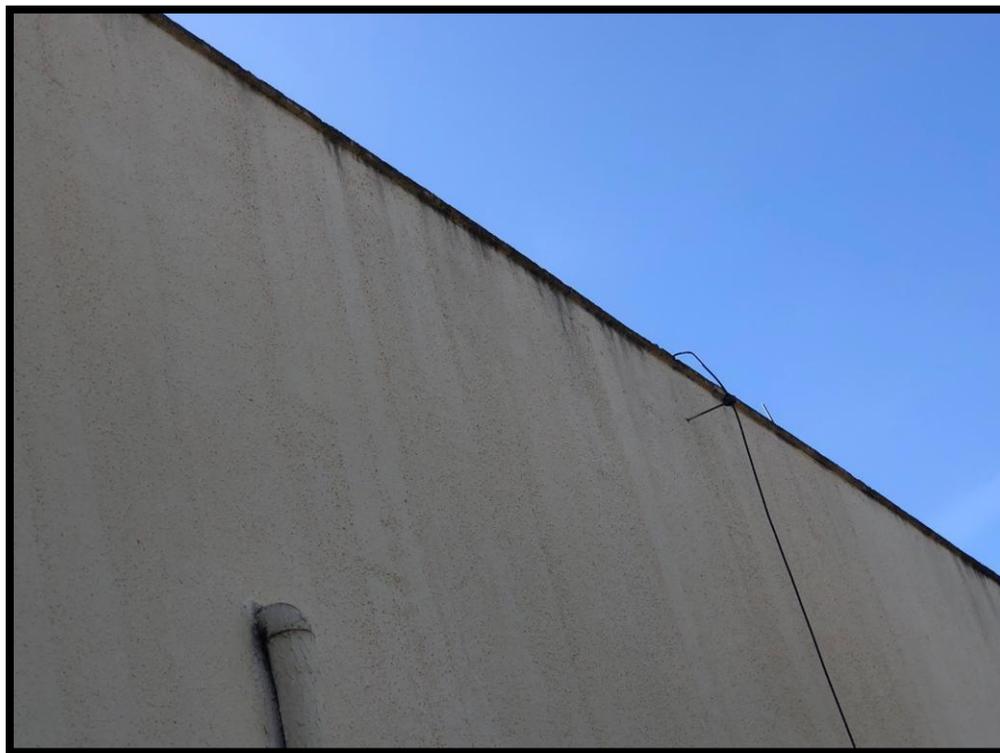
Figura 12- Parte superior da parede da fachada da biblioteca.

- **Aspecto:** Manchas escuras escorridas na parte superior do muro.
- **Manifestação:** Trata-se de uma infiltração, que é destacada por manchas escuras escorridas.
- **Origem:** Fase de uso.
- **Causas prováveis:** Essas manchas são conhecidas como "trilhas de chuva", resultantes da combinação de poeira e poluição com a água da chuva, formando uma mistura que deixa uma marca na superfície onde é depositada, que geralmente é uma parede seca que absorve com facilidade o caldo escuro e gera a mancha.

- **Solução:** Realizar uma limpeza da área manchada, restaurar a superfície com uma pintura com menor porosidade e por último instalar uma pingadeira adequada para a água não escorrer no muro.

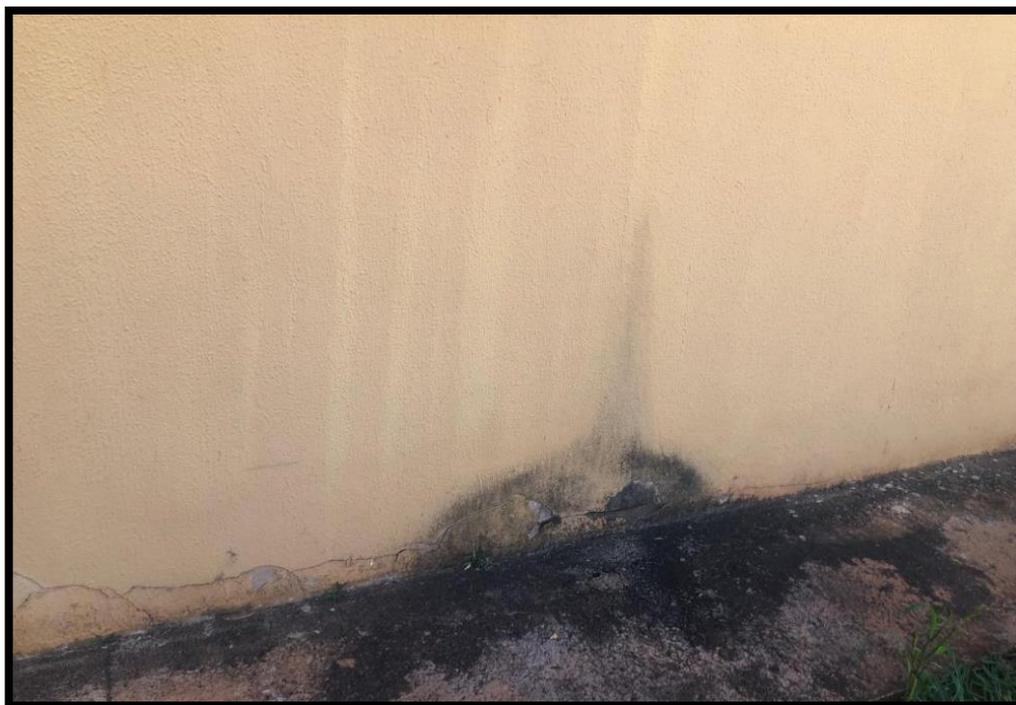
Figura 13- Parte inferior da parede lateral da biblioteca.

- **Aspecto:** Fissuras e presença de umidade.
- **Manifestação:** São fissuras horizontais na base da alvenaria.
- **Origem:** Fase de uso.
- **Causas prováveis:** Podem ser causados por uma combinação de movimentação higroscópica, que é uma expansão devido à absorção de umidade ou por flexão da estrutura subjacente. Esses problemas são geralmente resultantes de impermeabilização mal executada ou ausente.
- **Solução:** Eliminar foco de umidade e aplicação de selante acrílico nas fissuras, com a realização de lixamento após 24 horas e readequação do acabamento.

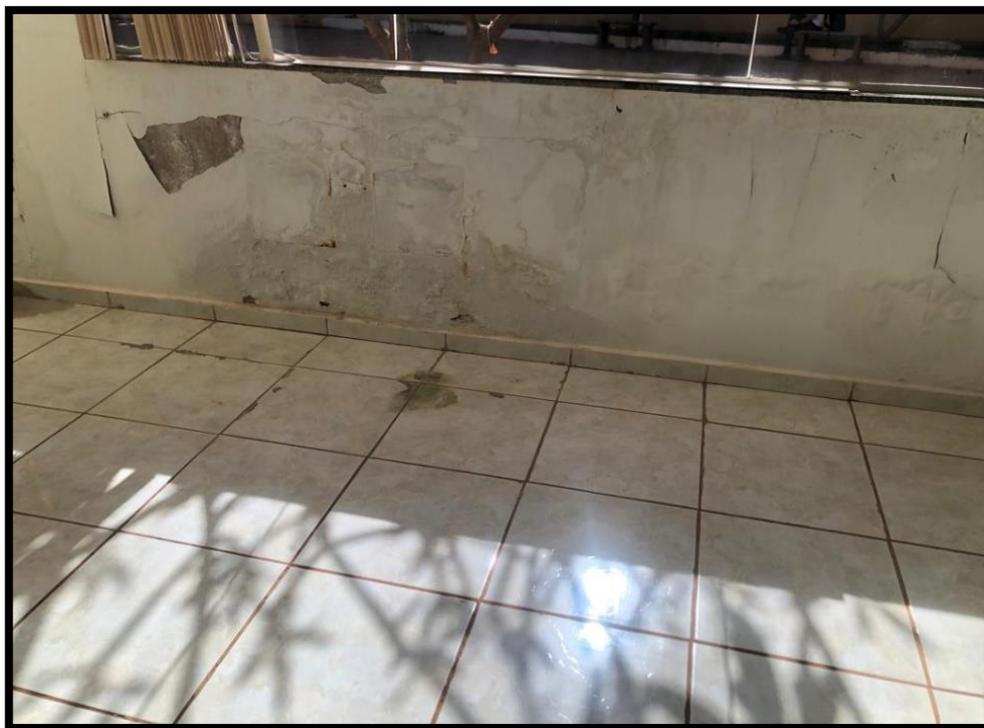
Figura 14- Parede interna da lateral da biblioteca.

- **Aspecto:** Fissuras, presença de umidade e desagregação
- **Manifestação:** Infiltração por capilaridade, denotada pela umidade aparente e pelos estragos causados por ela.
- **Origem:** Fase de uso.
- **Causas prováveis:** Ausência de agente impermeabilizante e baixa estanqueidade estrutural.
- **Solução:** Trocar a alvenaria superior à viga baldrame e aplicar impermeabilizante na viga baldrame. Pela dificuldade dessa solução nessa situação específica, também é possível propor uma solução paliativa, a partir da remoção da pintura, massa corrida e reboco da parte danificada pela umidade e após aguardar um período para secar, aplicar um produto impermeabilizante e refazer o reboco com uma massa de cimento bem forte.

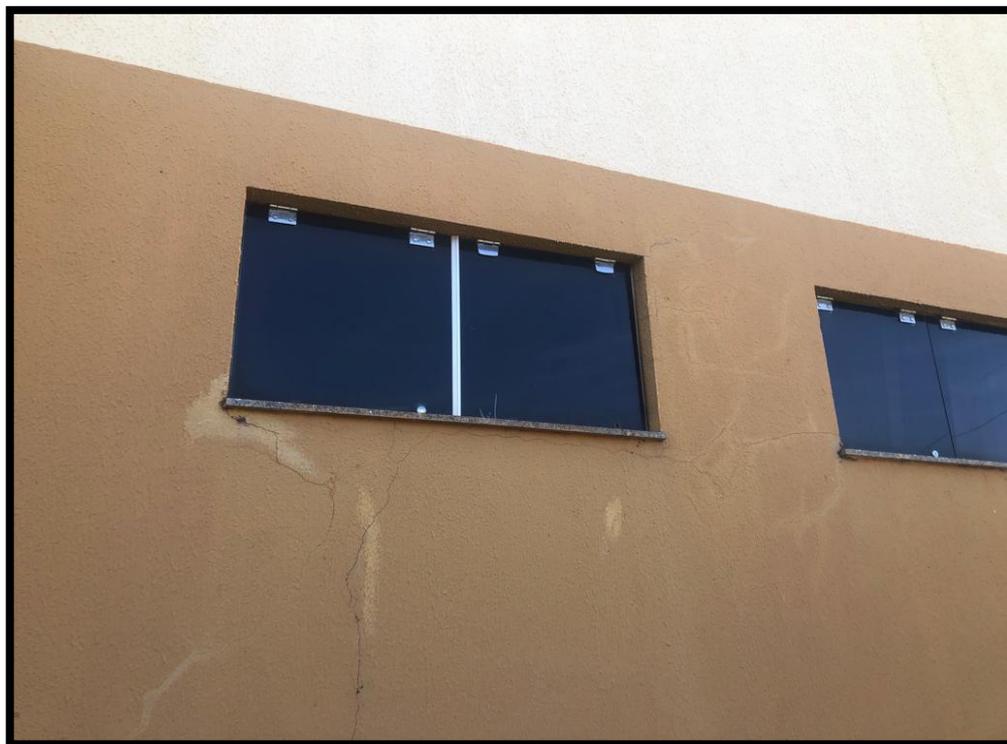
Figura 15- Parede externa da biblioteca.

- **Aspecto:** Fissuras em sentido diagonal nas proximidades das janelas.
- **Manifestação:** Surgimento de fissuras de aproximadamente 45 graus, principalmente nos cantos das janelas, onde os esforços de tração são maiores.
- **Origem:** Fase de uso.
- **Causas prováveis:** Ausência de verga e contraverga ou esforços muito grandes sob as peças de concreto.
- **Solução:** É fundamental melhorar a distribuição das cargas nos vãos das janelas e portas. Isso é feito através do uso de vergas e contravergas. A solução ideal é a execução de vergas e contravergas de concreto armado que ultrapassem pelo menos 30 cm dos limites da esquadria. Para que não seja feita a demolição da parede, é possível propor uma solução paliativa, como a aplicação de selante acrílico nas fissuras, e após 24 horas lixar e refazer o acabamento da área tratada.

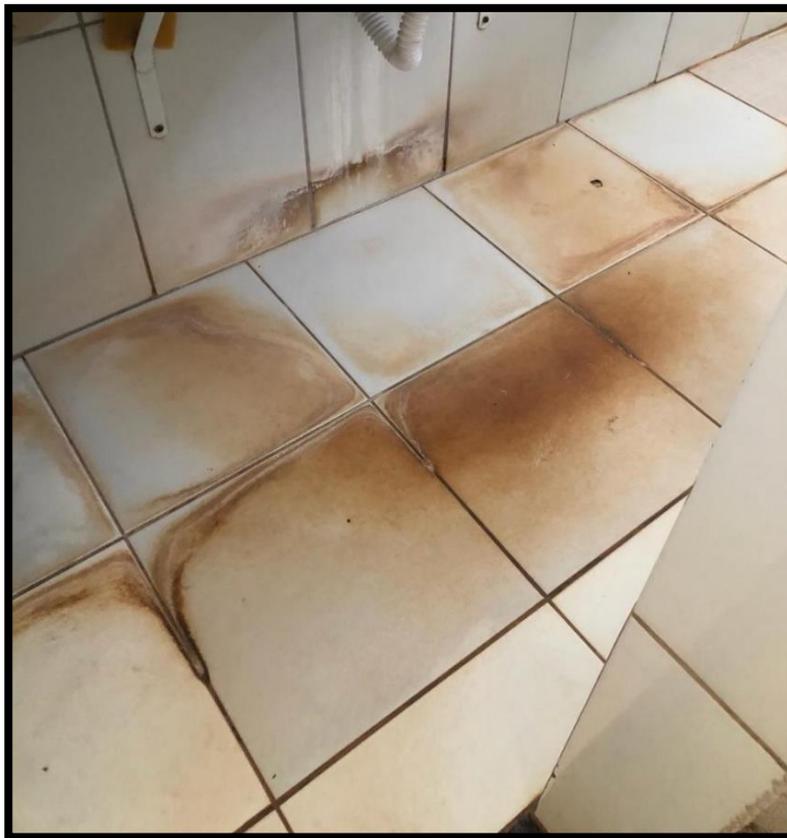
Figura 16- Piso cerâmico do banheiro do ginásio.

- **Aspecto:** Manchas no revestimento cerâmico
- **Manifestação:** Eflorescências e manchas, denotadas pela alteração da cor do revestimento, com tons escuros e esbranquiçados.
- **Origem:** Fase de uso.
- **Causas prováveis:** Presença de umidade e microrganismos.
- **Solução:** Eliminação da umidade, limpeza com produtos químicos das peças do revestimento ou troca das peças.

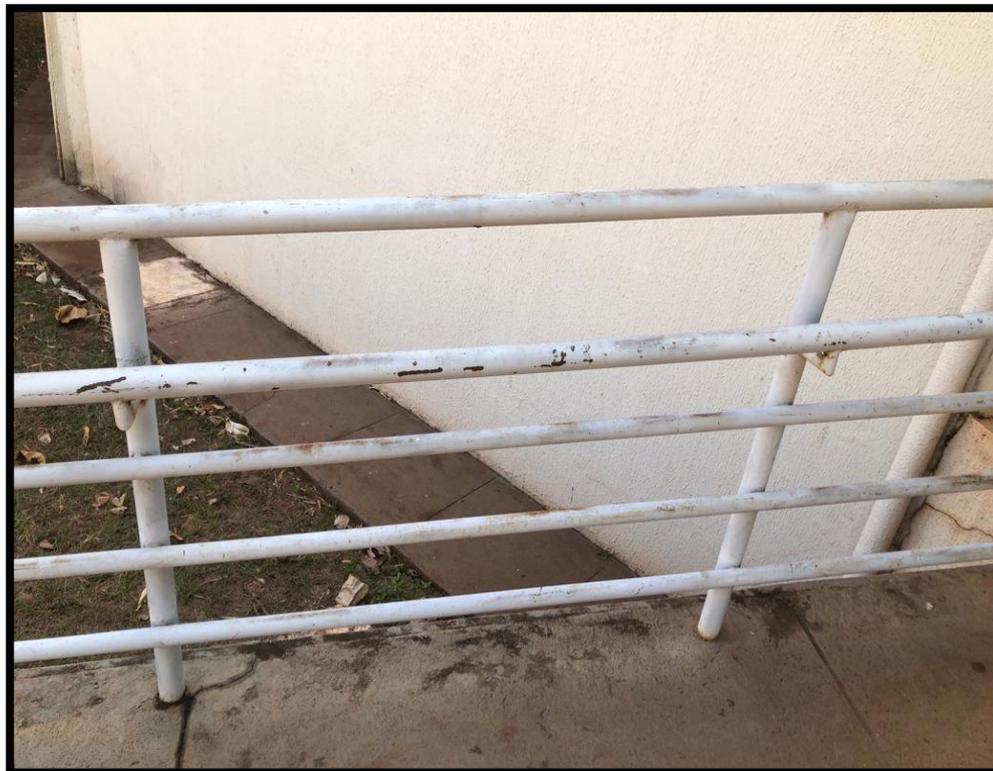
Figura 17- Guarda-corpo de rampa da entrada lateral do ginásio.

- **Aspecto:** Manchas e degradações da pintura do guarda-corpo.
- **Manifestação:** Oxidação do elemento metálico, evidenciada pelas manchas de cor avermelhada.
- **Origem:** Fase de uso.
- **Causas prováveis:** Material não adequado para exposição a intempéries.
- **Solução:** Substituição do material por metais galvanizados, que não oxidam. Sendo pintados com tinta acrílica.

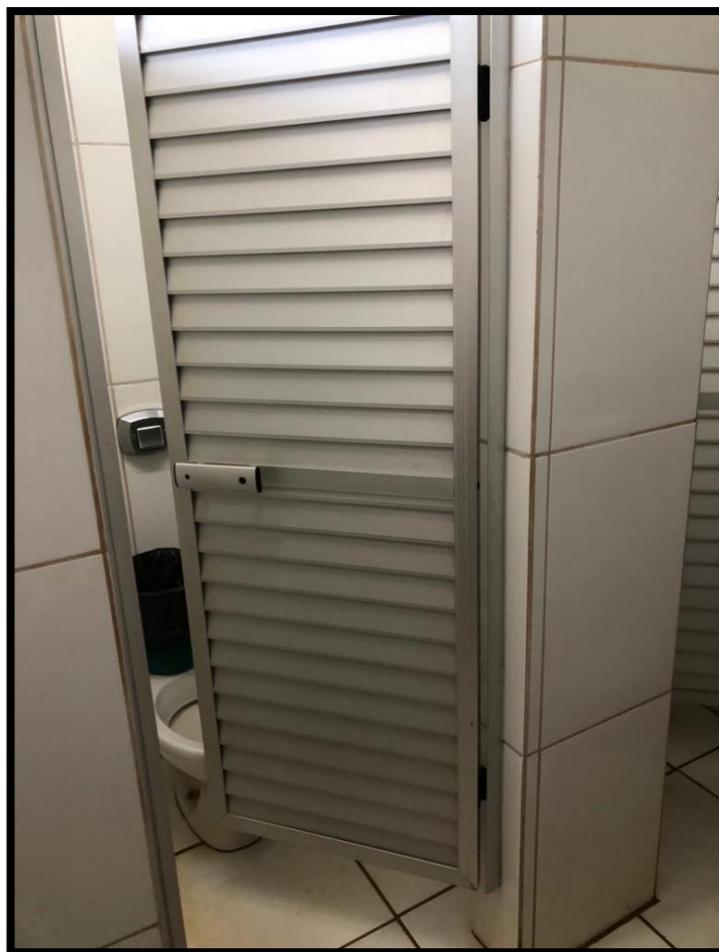
Figura 18- Porta do sanitário no banheiro do ginásio.

- **Aspecto:** Portas do banheiro que não apresentam a funcionalidade correta.
- **Manifestação:** Não é possível realizar a abertura completa da porta, pois é limitada pelo tamanho do assento sanitário.
- **Origem:** Fase de projeto ou planejamento.
- **Causas prováveis:** Normas de projeto não respeitadas ou a execução não seguiu o que foi pedido no projeto.
- **Solução:** Substituição do assento sanitário por um menor, possibilitando a abertura completa da porta.

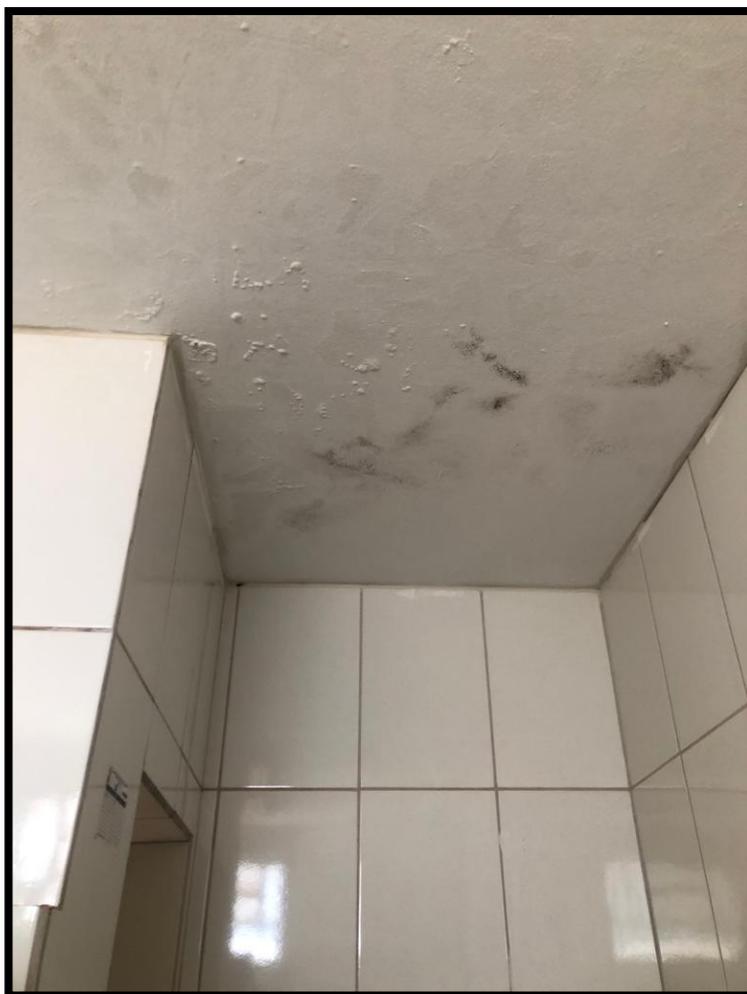
Figura 19- Laje do banheiro do ginásio.

- **Aspecto:** Manchas e bolhas no teto.
- **Manifestação:** Infiltração, evidenciada pela presença de manchas e bolhas no teto.
- **Origem:** Fase de uso.
- **Causas prováveis:** Goteiras no telhado, trincas e rachaduras no lado externo ou falta de impermeabilização na laje.
- **Solução:** Primeiro deve-se eliminar a fonte de umidade. Em seguida realizar a limpeza e lixamento da superfície, assim removendo todas as impurezas, podendo assim pintar novamente.

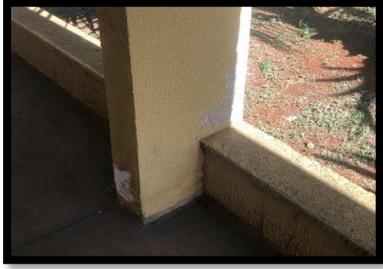
<p>Trata-se de uma desagregação, que é destacada do resto da superfície em consonância ao reboco.</p>	<p>Caso haja umidade, elimina-la. Em seguida é necessário a retirada das partes soltas através de uma espátula, nivelar a superfície e repintar.</p>

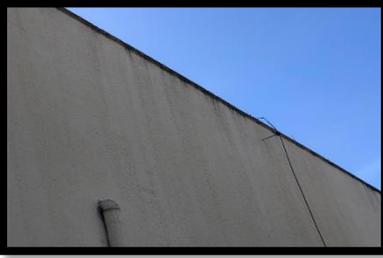
<p>Trata-se de uma infiltração, que é destacada por manchas escuras escorridas.</p>	<p>Realizar uma limpeza da área manchada, restaurar a superfície com uma pintura com menor porosidade e por último instalar uma pingadeira adequada para a água não escorrer no muro.</p>

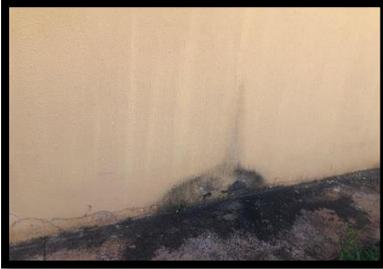
<p>São fissuras horizontais na base da alvenaria.</p>	<p>Eliminar foco de umidade e aplicação de selante acrílico nas fissuras, com a realização de lixamento após 24 horas e readequação do acabamento.</p>

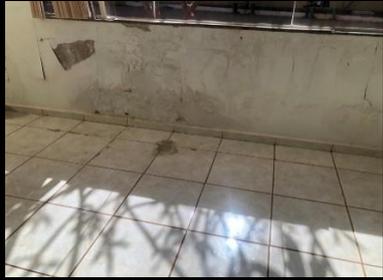
<p>Infiltração por capilaridade, denotada pela umidade aparente e pelos estragos causados por ela.</p>	<p>Trocar a alvenaria superior à viga baldrame e aplicar impermeabilizante na viga baldrame. Pela dificuldade dessa solução nessa situação específica, também é possível propor uma solução paliativa, a partir da remoção da pintura, massa corrida e reboco da parte danificada pela umidade e após aguardar um período para secar, aplicar um produto impermeabilizante e refazer o reboco com uma massa de cimento bem forte.</p>

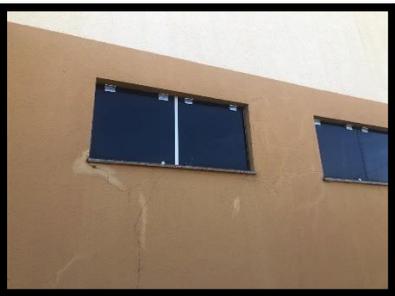
<p>Surgimento de fissuras de aproximadamente 45 graus, principalmente nos cantos das janelas, onde os esforços de tração são maiores.</p>	<p>Execução de vergas e contravergas de concreto armado que ultrapassem pelo menos 30 cm dos limites da esquadria. Para que não seja feita a demolição da parede, é possível propor uma solução paliativa, como a aplicação de selante acrílico nas fissuras, e após 24 horas lixar e refazer o acabamento da área tratada.</p>

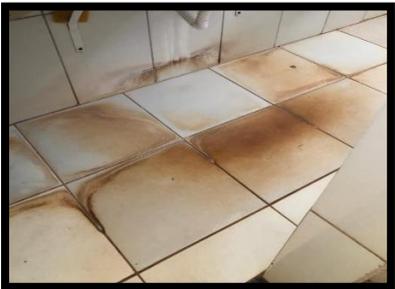
<p>Eflorescências e manchas, denotadas pela alteração da cor do revestimento, com tons escuros e esbranquiçados.</p>	<p>Eliminação da umidade, limpeza com produtos químicos das peças do revestimento ou troca das peças.</p>

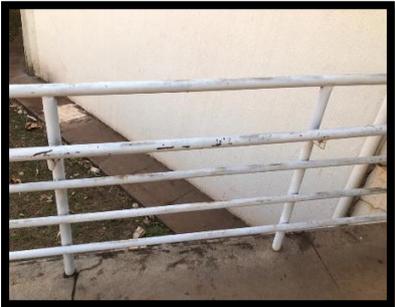
<p>Oxidação do elemento metálico, evidenciada pelas manchas de cor avermelhada.</p>	<p>Substituição do material por metais galvanizados, que não oxidam. Sendo pintados com tinta acrílica.</p>

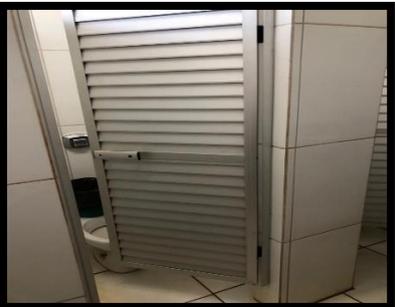
<p>Não é possível realizar a abertura completa da porta, pois é limitada pelo tamanho do assento sanitário.</p>	<p>Substituição do assento sanitário por um menor, possibilitando a abertura completa da porta.</p>

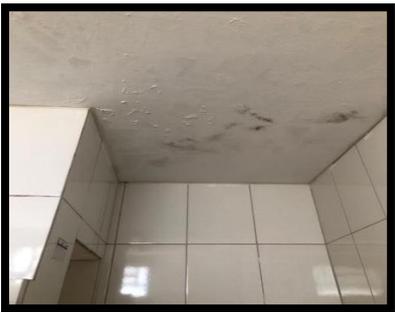
<p>Infiltração, evidenciada pela presença de manchas e bolhas no teto.</p>	<p>Primeiro deve-se eliminar a fonte de umidade. Em seguida realizar a limpeza e lixamento da superfície, assim removendo todas as impurezas, podendo assim pintar novamente.</p>
---	--	---
