**INSTITUTO FEDERAL**  
**GOIANO**  
Câmpus Rio Verde

## **BACHARELADO EM ENGENHARIA CIVIL**

### **ESTUDO DE CASO: PATOLOGIAS OBSERVADAS EM UMA RESIDÊNCIA NO MUNICÍPIO DE ITUIUTABA-MG**

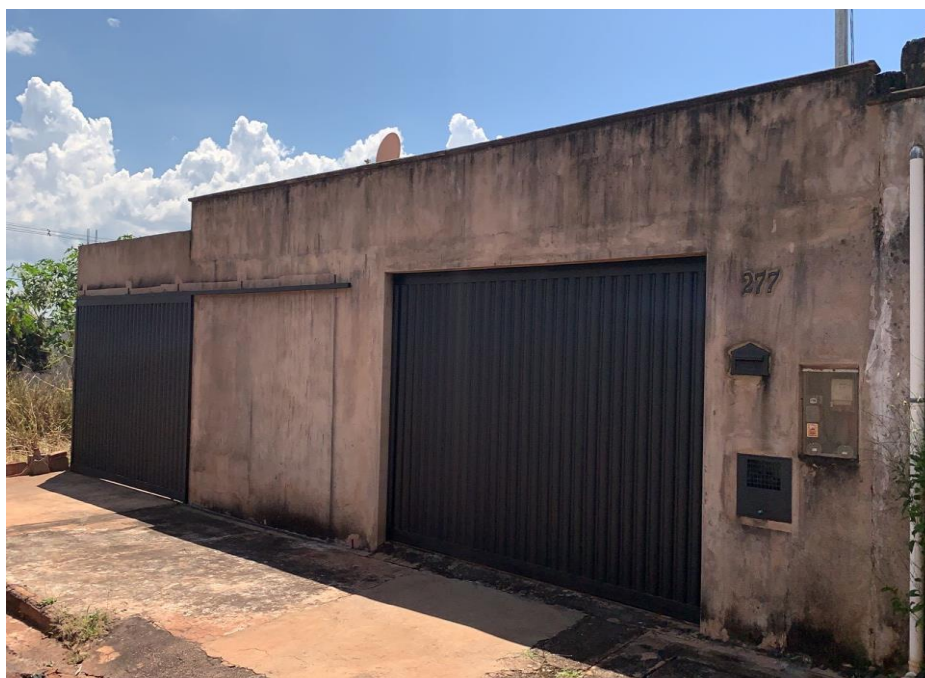
Figura 9 - Fachada da casa

- **Aspecto:** Nota-se aspecto “sujo” com manchas escorridas.
- **Manifestação:** Trata-se de infiltração e mofo.
- **Origem:** Fase de uso.
- **Causas prováveis:** Essas manchas são conhecidas como "trilhas de chuva", mistura de poeira e poluição com a água da chuva, que é absorvido pela parede, principalmente por não haver preparação e pintura.

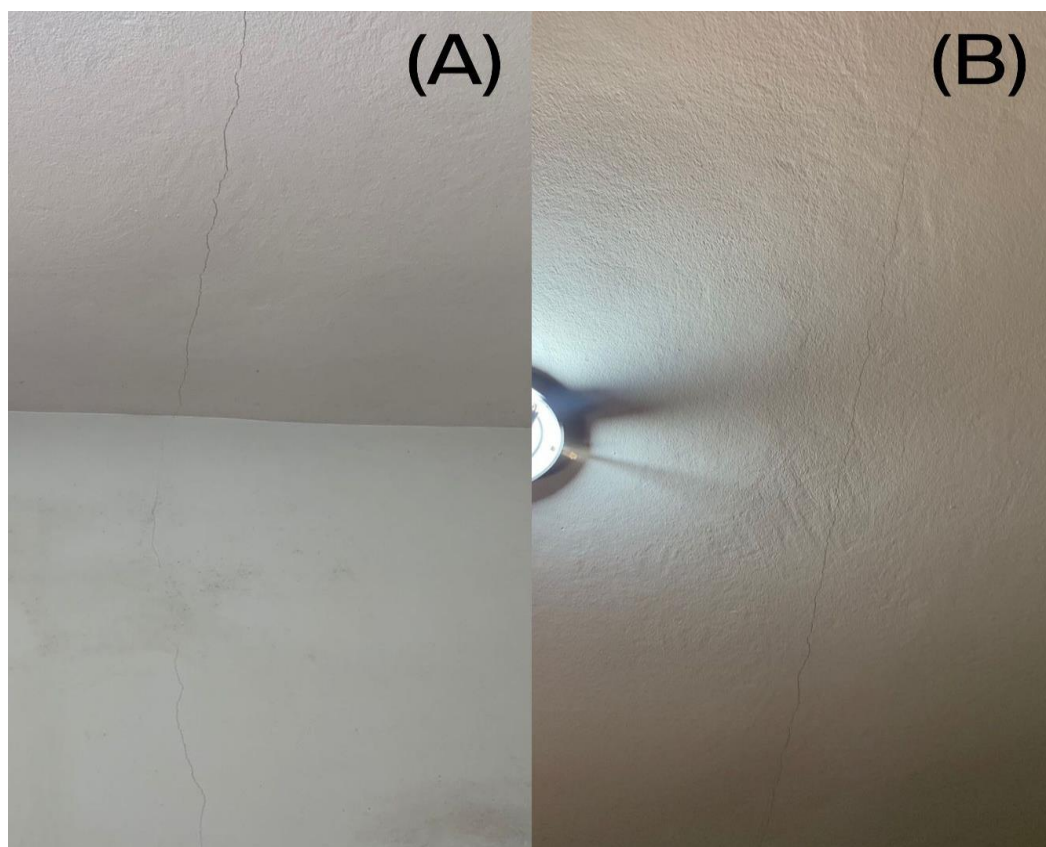
Figura 10 - (A) fissura vertical da parede da sala em continuação na laje; (B) Fissura na laje da sala

- **Aspecto:** Fissura longitudinal da laje em continuação na vertical na parede e presença de umidade na parede.
- **Manifestação:** Fissura contínua, e mofo resultante de umidade externa.
- **Origem:** Fase de execução.
- **Causas prováveis:** Movimentação térmica diferenciadas entre vigota pré moldadas-componente cerâmicos constituídos na laje, resultando em fissura longitudinal na região de encontro desses dois componentes e transferindo para a parede. Já a umidade é devido à falta de impermeabilização externa.

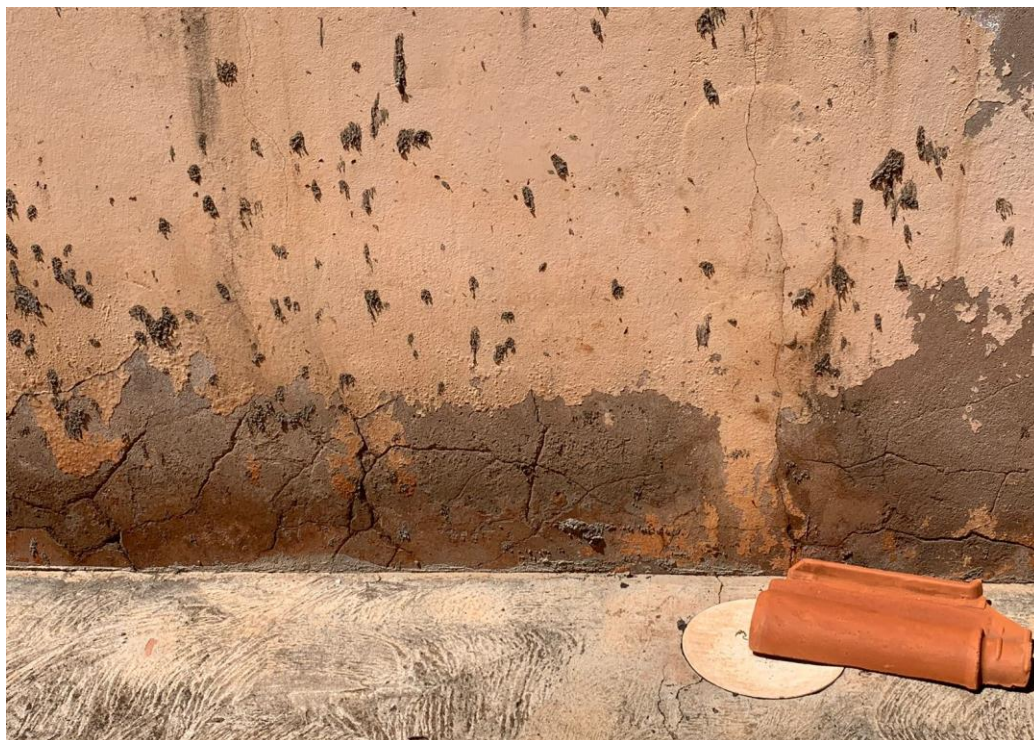
Figura 14 - Parede externa da cozinha

- **Aspecto:** fissuras, presença de umidade e descascamento.
- **Manifestação:** infiltração por capilaridade, denotada pela umidade aparente e pelos estragos causados por ela.

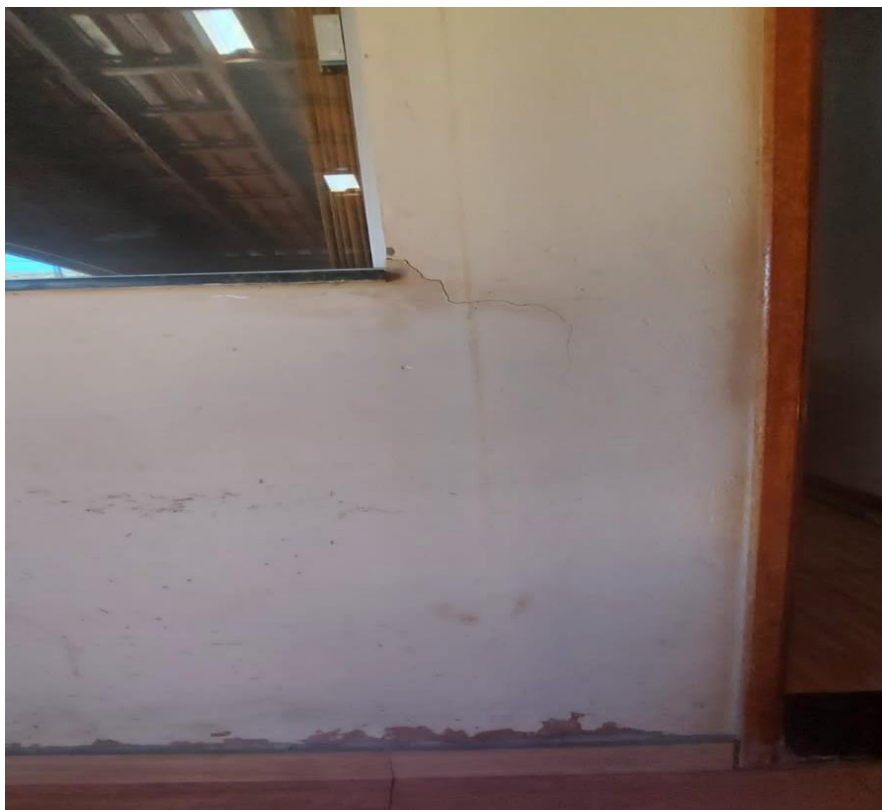
Figura 15 - Fissura diagonal da janela da sala

- **Aspecto:** fissuras em sentido diagonal no canto da janela.
- **Manifestação:** surgimento de fissuras de aproximadamente 45 graus, principalmente nos cantos das janelas, onde os esforços de tração são maiores.

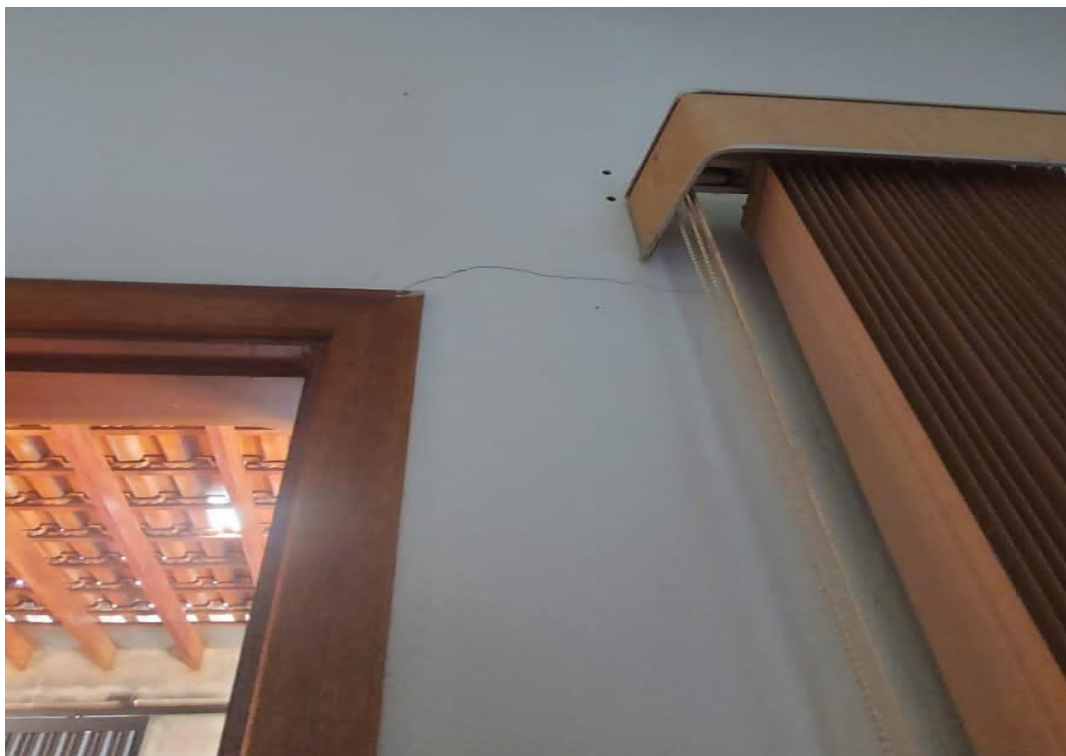
Figura 16 - Fissura diagonal da porta da sala

- **Aspecto:** fissuras em sentido diagonal no canto da porta.
- **Manifestação:** surgimento de fissuras de aproximadamente 45 graus, principalmente nos cantos das portas, onde os esforços de tração são maiores.

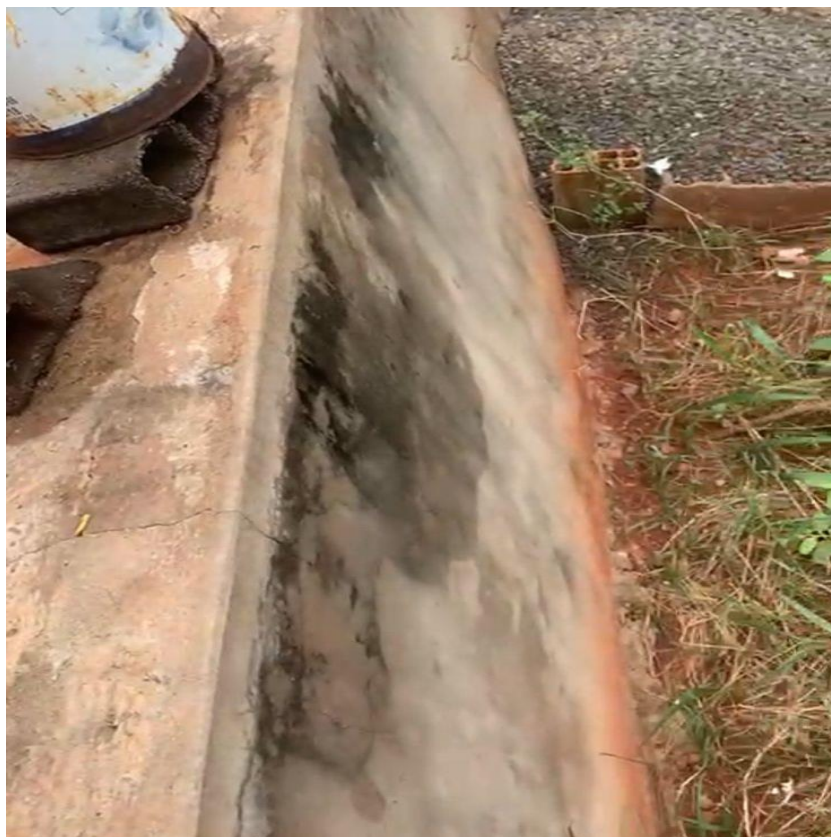
Figura 17 - Manifestações patológicas no muro de arrimo

- **Aspecto:** infiltração, presença de umidade, mofo e fissuras.
- **Manifestação:** infiltração por capilaridade, denotada pela umidade aparente e consequentemente a origem do mofo.
- **Origem:** fase de execução.
- **Causas prováveis:** movimentação higroscópicas por falta de drenagem e falta de impermeabilização.
- **Solução:** quebra do contrapiso na proximidade do muro de arrimo, escavação até a baldrame para ser feito a impermeabilização de todo o muro do lado interno e externo com manta asfáltica, ou como opções mais acessíveis a pintura asfáltica ou vedatop, e posteriormente executar a drenagem com geotêxtil e aterrar com a compactação correta, de 20 em 20 cm de faixa de terra, concretando o contrapiso com aditivo impermeabilizante e finalizando com a pintura (como tinta acrílica ou à base de resinas especiais como os epóxis e PU).

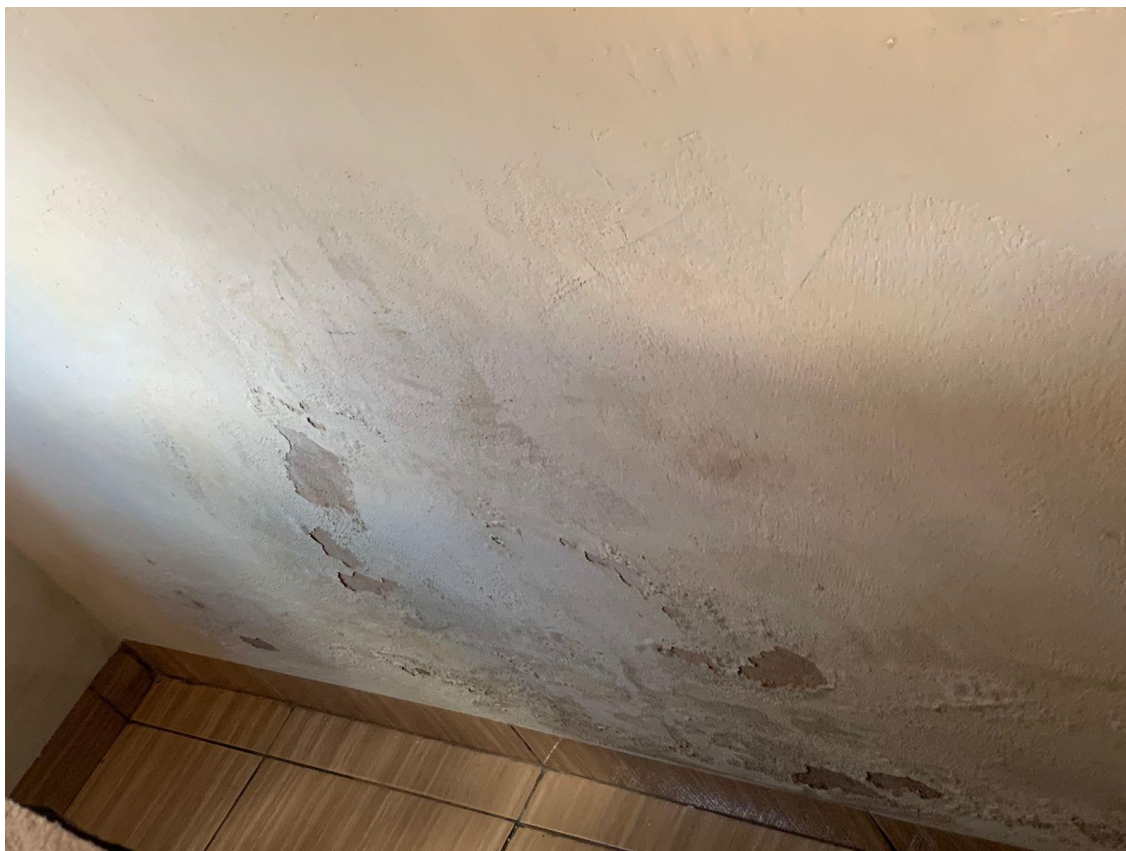
Figura 18 - Parede de divisa entre quarto 3 e o banheiro

- **Aspecto:** presença de umidade, bolor e descascamento.
- **Manifestação:** infiltração por capilaridade ou percolação.
- **Origem:** fase de execução ou de uso.
- **Causas prováveis:** materiais não vedados de forma correta ou danificados, infiltração através dos rejuntas faltantes do revestimento do banheiro; umidade por capilaridade ou percolação.
- **Solução:** solicitar um encanador para verificar se não houve vazamento na tubulação da respectiva parede, caso haja, corrigir o problema, e depois fazer o fechamento do corte na alvenaria, descascar a pintura, lixar e aplicar “tinta mineral respirável” a qual permite que o vapor saia da parede e não permite que a água em estado líquido penetre. Por fim, verificar os rejuntas do banheiro, corrigir onde estiver faltando, para evitar futuras infiltrações por capilaridade ou percolação.

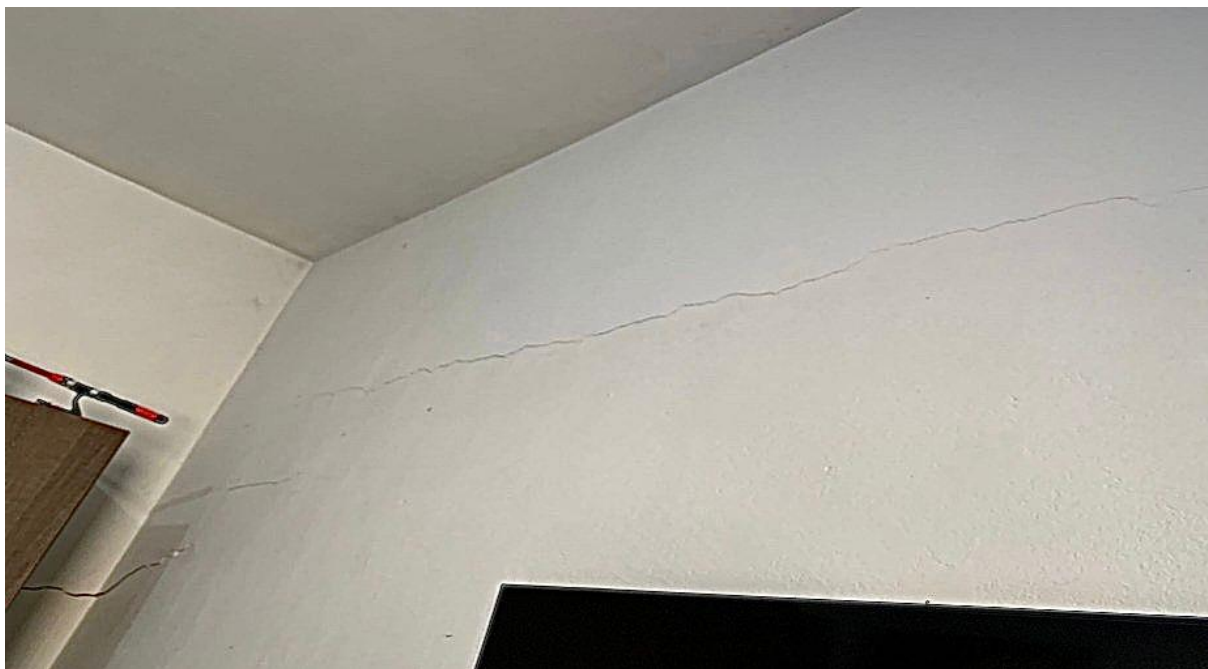
Figura 19 - Fissuras horizontais na parede do quarto 3

- **Aspecto:** fissuras horizontais longitudinais em toda a parede.
- **Manifestação:** fissuras longitudinais e fissuras capilares mapeadas.
- **Origem:** Fase de projeto.

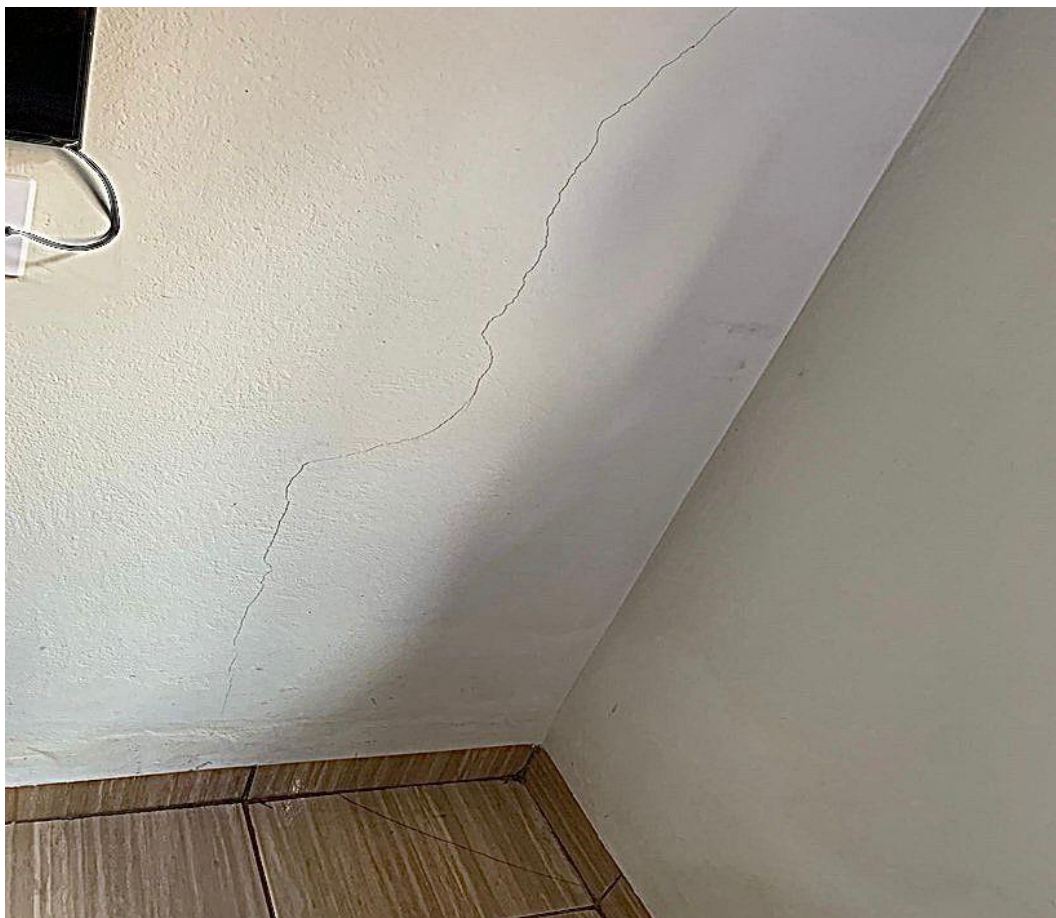
Figura 20 - Fissura vertical na parede do quarto 3

- **Aspecto:** cerâmica trincada e fissura vertical.
- **Manifestação:** fissura na parede e no material cerâmico de revestimento de piso.
- **Origem:** fase de projeto.

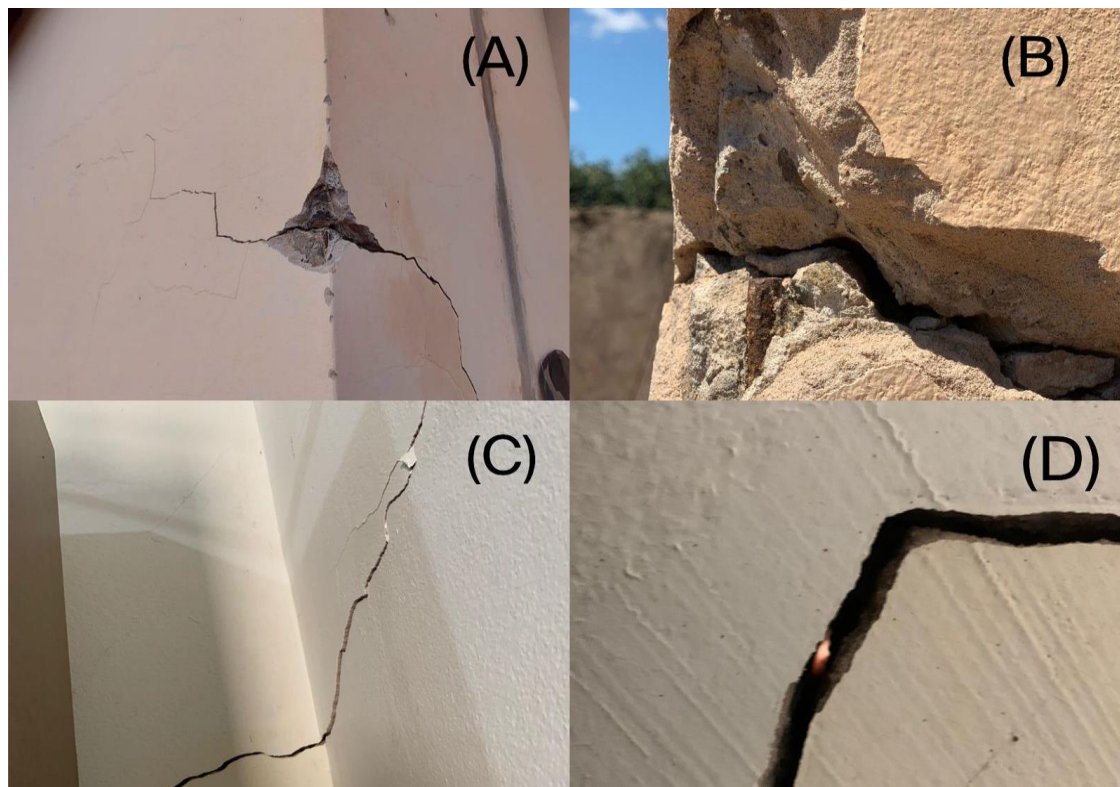
Figura 21 - (A) trinca diagonal atravessando o pilar vista externa; (B) Zoom para enfatizar ferragem do pilar interrompida; (C) trinca diagonal vista interna do quarto; (D) Zoom para enfatizar a profundidade da trinca

- **Aspecto:** trinca diagonal com 5 mm de largura, podendo ver a luz do outro lado e com ferragem do pilar interrompido.
- **Manifestação:** trinca e ferragem exposta.

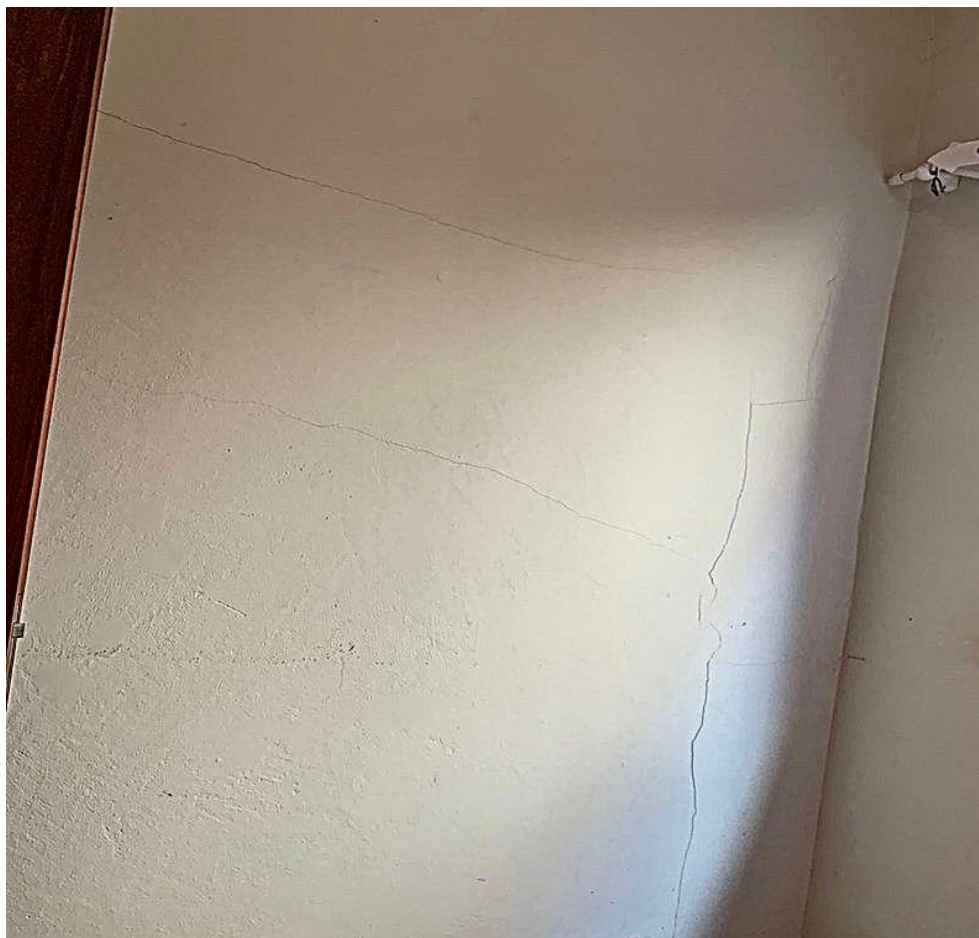
Figura 24 - Fissuras horizontais e verticais na parede do quarto 2

- **Aspecto:** fissuras verticais e horizontais na parede.
- **Manifestação:** fissuras.
- **Origem:** fase de projeto.
- **Causas prováveis:** dilatação térmica da laje; Recalque diferencial da fundação.
- **Solução:** aplicação de selante flexível (poliuretano, silicone etc.) em um sulco aberto na região das fissuras, em forma de “V”, com aproximadamente 20 mm de largura e 10 mm de profundidade e após a secagem, aplicação de tela poliéster TNT e massa específica para o tratamento (exemplo massa acrílica) com auxílio de desempenadeira. Outra opção para as fissuras é uma pintura reforçada com uma finíssima tela de náilon ou polipropileno, com aproximadamente 10cm de largura, com aplicação de seis a oito demãos de tinta elástica, à base de resina acrílica.

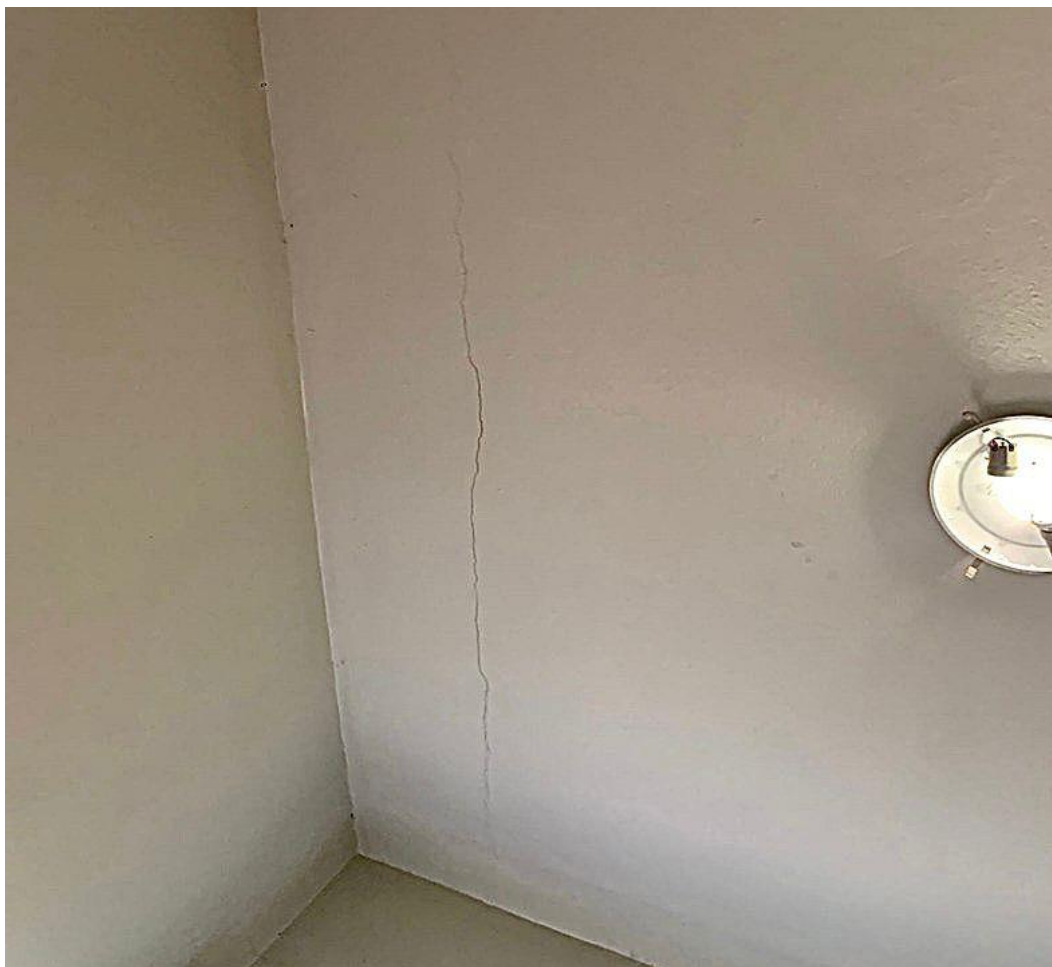
Figura 25 - Fissura horizontal laje do quarto 2

- **Aspecto:** fissura na laje.
- **Manifestação:** fissura longitudinal na laje.
- **Origem:** fase de projeto.
- **Causas prováveis:** dilatação térmica.

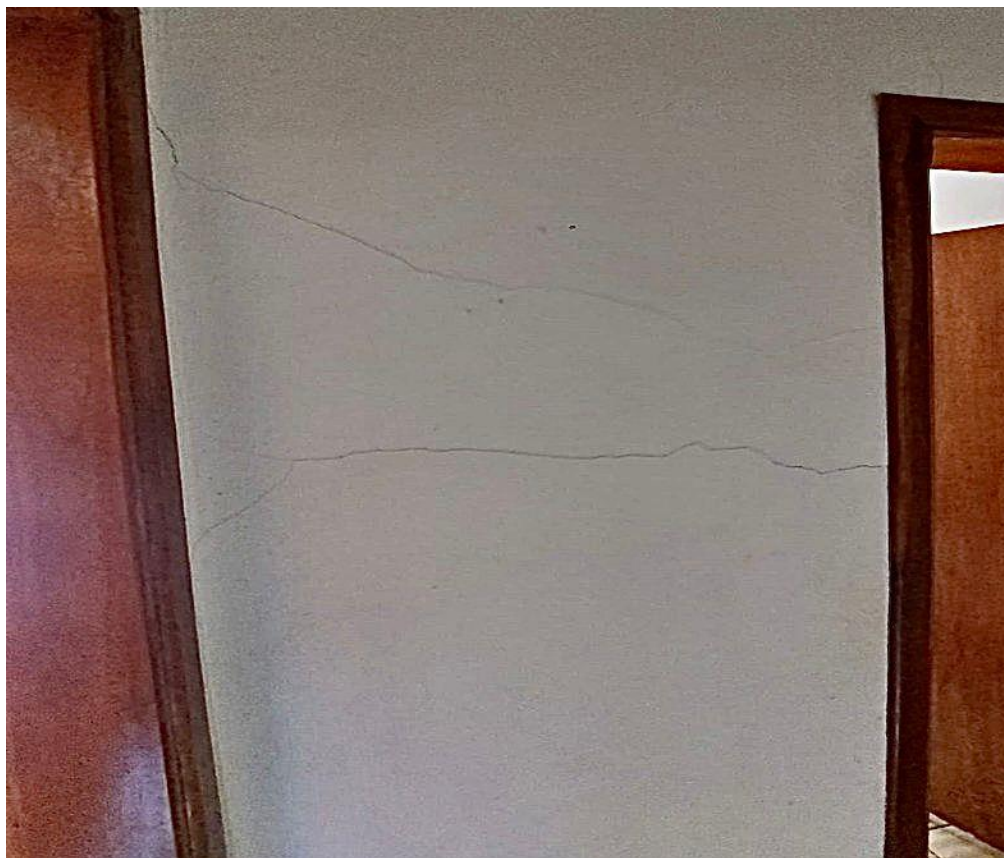
Figura 26 - Fissuras na parede divisa do hall com o banheiro

- **Aspecto:** fissuras horizontais entre duas portas.
- **Manifestação:** fissuras longitudinais.
- **Origem:** fase de execução.
- **Causas prováveis:** fissura em parede com aberturas, causadas pela deformação dos componentes estruturais.
- **Solução:** pintura reforçada com uma finíssima tela de náilon ou polipropileno, com aproximadamente 10 cm de largura, com aplicação de seis a oito demãos de tinta elástica, à base de resina acrílica. Outra opção é a utilização de bandagem feita através da remoção do revestimento da parede no local da fissura numa faixa com largura de 10 a 15 cm (Figura 11) com o auxílio de uma espátula abrir um pouco mais a fissura e com um pincel tirar as impurezas e aplicar um selante flexível. Logo, iniciar a

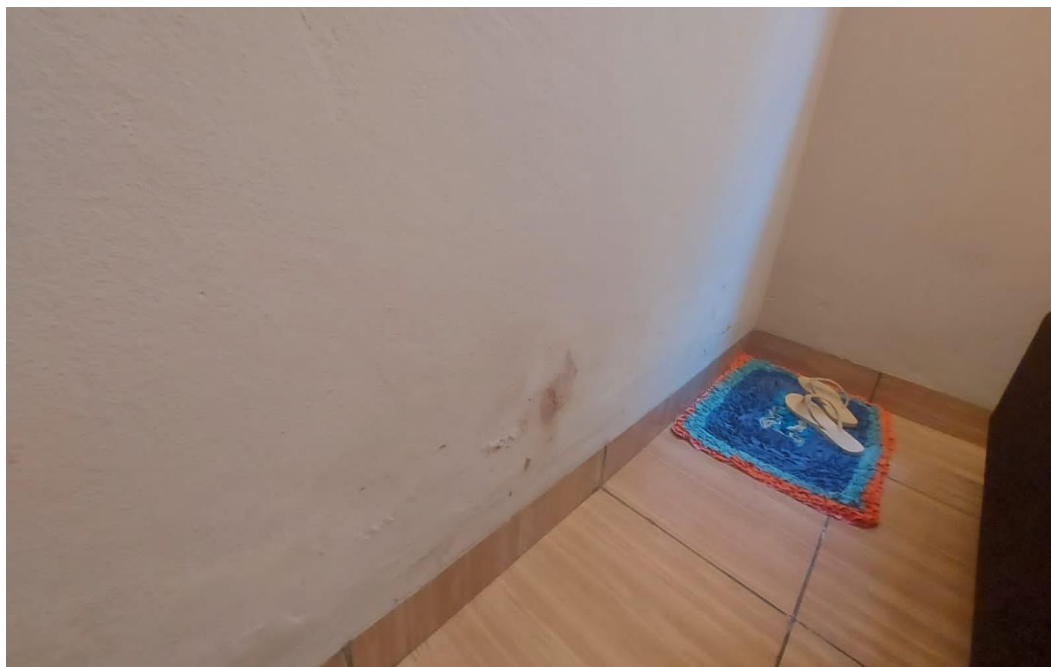
Figura 27 - Umidade na parte inferior da parede do quarto 1

- **Aspecto:** presença de umidade, mofo e bolhas na base da alvenaria.
- **Manifestação:** infiltração através da percolação da água, denotada pela umidade aparente e pelos estragos causados por ela.
- **Origem:** fase de execução.
- **Causas prováveis:** ausência de agente impermeabilizante, impermeabilização da viga baldrame de forma incorreta e baixa estanqueidade estrutural.
- **Solução:** uma solução paliativa, como já citado em alguns casos anteriores, é a remoção da pintura, massa corrida e reboco de toda a parte danificada pela umidade, e após a secagem do tijolo, aplica-se um produto impermeabilizante com a quantidade e técnica adequada de demãos, e refazer o reboco com aditivo impermeabilizante e traço de argamassa correto, e finalizar com pintura adequada. Outra opção é descascar a pintura, lixar e aplicar “tinta mineral respirável”.

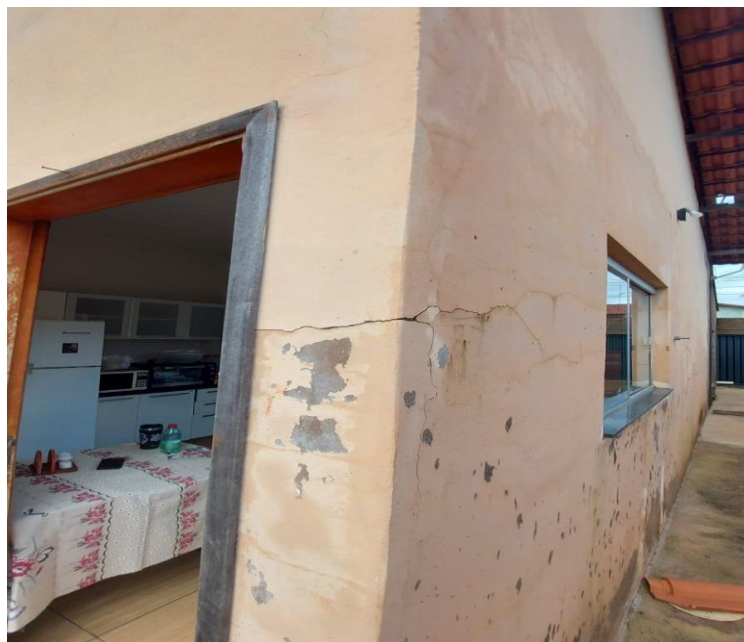
Figura 28 - Fissura diagonal externo cozinha

- **Aspecto:** fissura diagonal atravessando o pilar da cozinha.
- **Manifestação:** Fissura.
- **Origem:** fase de projeto.
- **Causas prováveis:** recalque diferencial na fundação.
- **Solução:** Sugere-se a raspagem das juntas verticais de assentamento até uma profundidade de aproximadamente 15 mm, prosseguindo com o chumbamento, com argamassa 1:1:6 bem seca, de ferros com diâmetro de 4 ou 5 mm. Esses ferros, com transpasse de aproximadamente 25 cm para cada lado da fissura deverão ser chumbados em juntas alternadas, conforme a Figura 29.

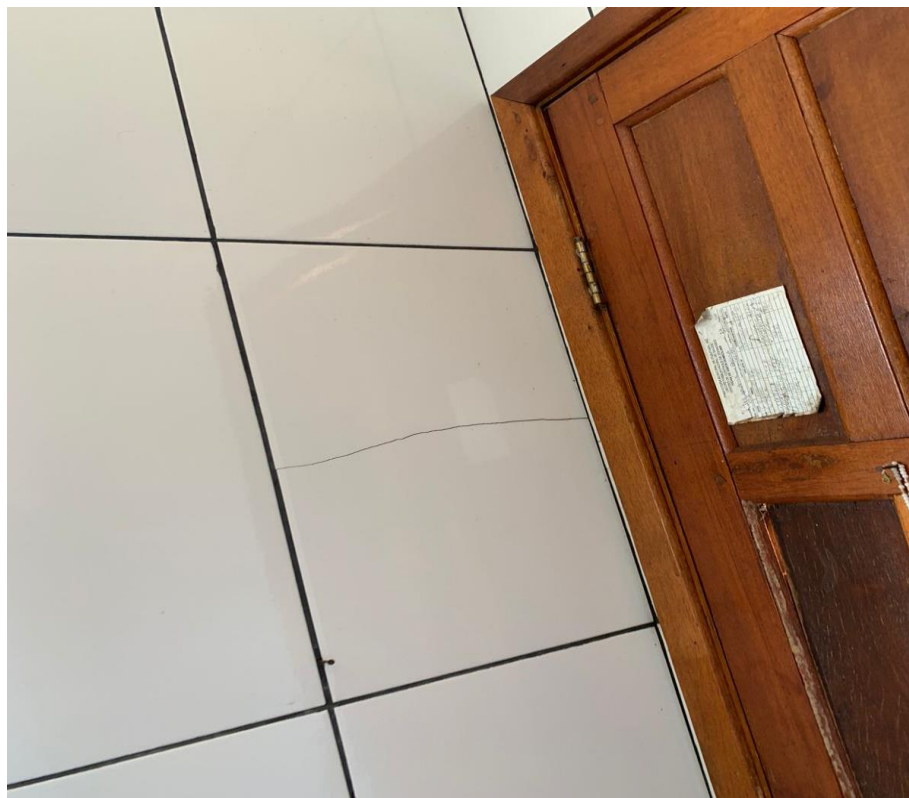
Figura 30 - Fissura na cerâmica da parede da cozinha

- **Aspecto:** cerâmica com fissura.
- **Manifestação:** fissura na cerâmica.
- **Origem:** fase de projeto.
- **Causas prováveis:** recalque diferencial da fundação.
- **Solução:** como o recalque já foi estabilizado com a construção do muro de arrimo, agora basta trocar a peça cerâmica.

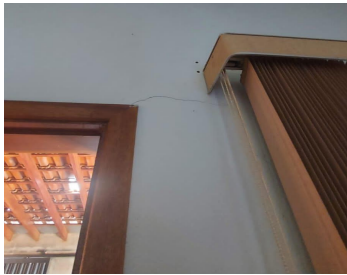
Fissuras em torno de 45 graus, nos cantos das janelas, onde os esforços de tração são maiores.	Pode-se recuperar esse tipo de fissura com a aplicação de selante flexível (poliuretano, silicone etc.) em um sulco aberto na região da trinca, em forma de “V”.
Imagem da patologia	Diagnóstico	Tratamento

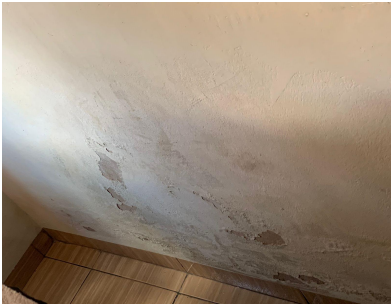
<p>Infiltração por meio de capilaridades, evidenciada pela umidade aparente e conseqüentemente a origem do mofo.</p>	<p>Quebra do contrapiso na proximidade do muro de arrimo, escavação até a baldrame para ser feito a impermeabilização interna e externa do muro com manta asfáltica, pintura asfáltica ou vedatop, e posteriormente executar a drenagem com geotêxtil e aterrar com a compactação correta, de 20 em 20 cm de faixa de terra, concretando o contrapiso com aditivo impermeabilizante e finalizando com a pintura.</p>
