METODOLOGIA GUT APLICADA À ANÁLISE DE MANIFESTAÇÕES PATOLÓGICAS DE UMA EDIFICAÇÃO RESIDÊNCIAL – ESTUDO DE CASO

**INSTITUTO FEDERAL DE EDUCAÇÃO, CIÊNCIA E TECNOLOGIA
GOIANO – CÂMPUS RIO VERDE
ENGENHARIA CIVIL**

Neste estudo de inspeção predial em Rio Verde, Goiás, seguindo a NBR 16747:2020, identificaram-se 18 problemas estruturais na residência. Do total, 29% eram falhas e 71% anomalias endógenas. A importância da orientação técnica desde a concepção até a execução é destacada para evitar falhas e anomalias. Deficiências, ligadas à negligência na manutenção, ressaltam a necessidade de medidas corretivas para garantir a durabilidade. Fissuras e infestações de bolor foram as manifestações mais comuns, exigindo monitoramento. Infestações recorrentes indicam problemas crônicos de impermeabilização. Rachaduras, destacamento de revestimentos, manchas brancas e trincas também foram observados. Intervenção imediata é crucial para evitar danos. A metodologia GUT ajuda a priorizar manutenções corretivas, considerando a gravidade, urgência e tendência, mas a perspectiva de longo prazo também é essencial para garantir a durabilidade da edificação, por meio das manutenções preventivas e predi

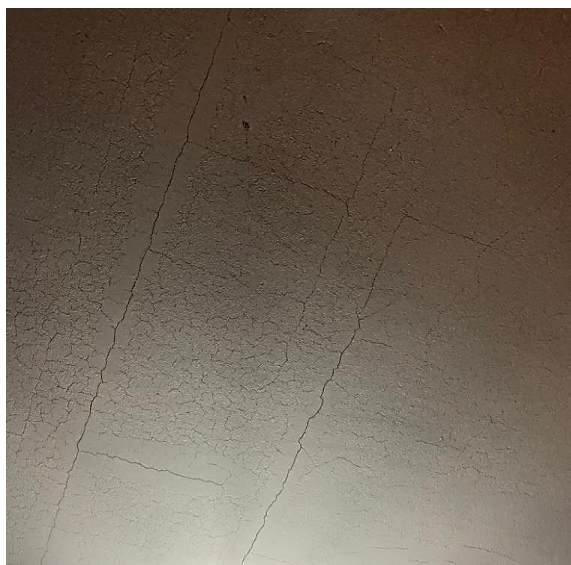
A Manifestação Patológica 01 (MP01) foi identificada na laje da edificação apresentando problemas relacionados a fissuras. Na Figura 21, podemos visualizar as fissuras mapeadas, com aproximadamente 0,5 mm, presentes na laje da suíte.

Segundo Thomaz (2020), essas fissuras são decorrentes da, possivelmente causada por secagem prematura, cura inadequada, contração térmica devido à diferença de temperatura, relação água/cimento inadequada, adensamento deficiente ou concretagem mal executada. Essa

patologia na edificação pode ser classificada como uma anomalia endógena, visto que a perda de desempenho ocorreu devido a erros na execução.

Figura 21: MP 01 - Laje da suíte com fissuras mapeadas
Fonte: Próprio Autor, (2023)

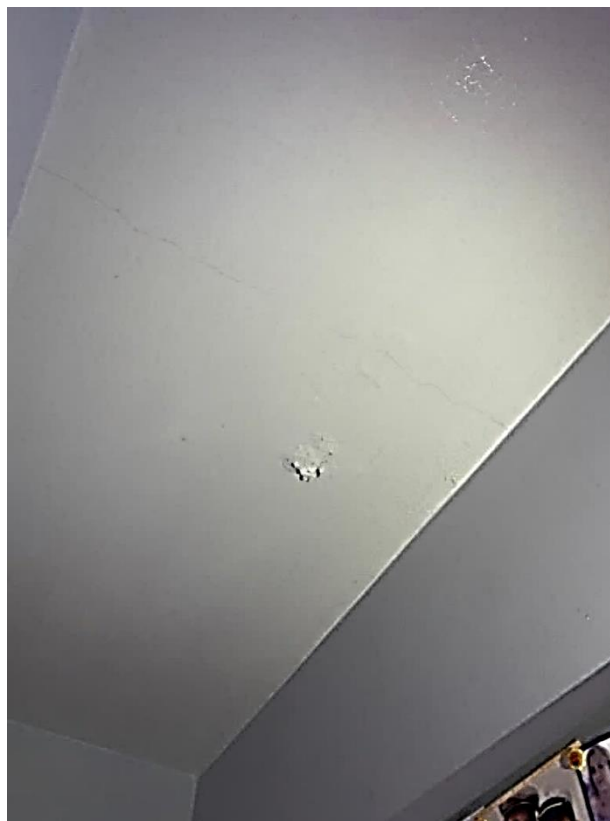
Através da Figura 22, é possível observar a Manifestação Patológica (MP 02), localizada no corredor, e se caracteriza pela presença de bolhas causadas por excesso de umidade. Essas bolhas podem surgir devido à penetração de água através da laje, conforme indicado por Fonseca (2012), esta manifestação patológica é resultado de infiltrações por percolação, que ocorrem quando a água escoar livremente pela ação da gravidade, sem qualquer outra pressão. A umidade proveniente do corredor foi causada por uma brecha na estrutura do telhado.

Figura 22: MP 02 - Laje do corredor com fissuras e bolhas
Fonte: Próprio Autor, (2023).

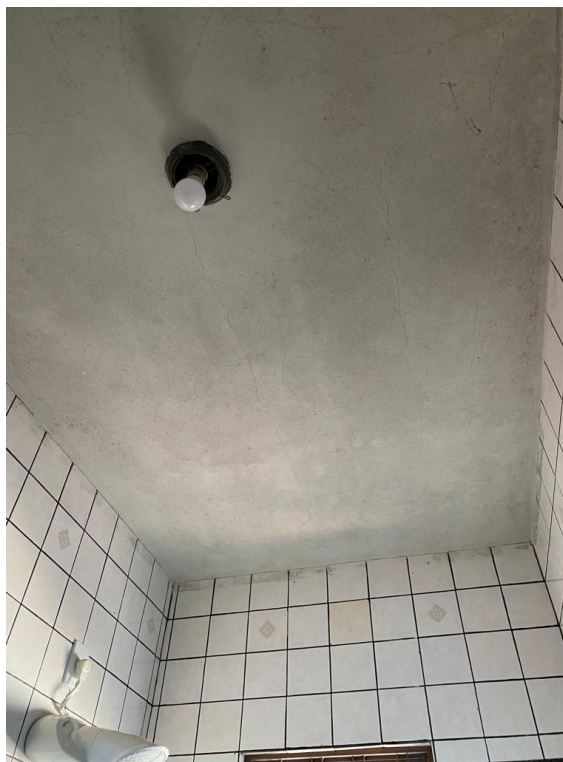
Já na manifestação patológica, MP 03, localizada no banheiro-01, caracteriza-se por uma anomalia endógena pois nota-se que a manifestação se deu por erros de execução. É observado a presença de fissuras ao longo da laje, provenientes da retração do concreto possivelmente causada por secagem prematura, cura inadequada, contração térmica devido à diferença de temperatura, relação água/cimento inadequada, adensamento deficiente ou concretagem mal executada. Para solucionar o problema, pode-se adotar a mesma solução utilizada para a MP 01.

Figura 23: MP 03 - Laje do banheiro-01 com fissuras
Fonte: Próprio Autor, (2023).

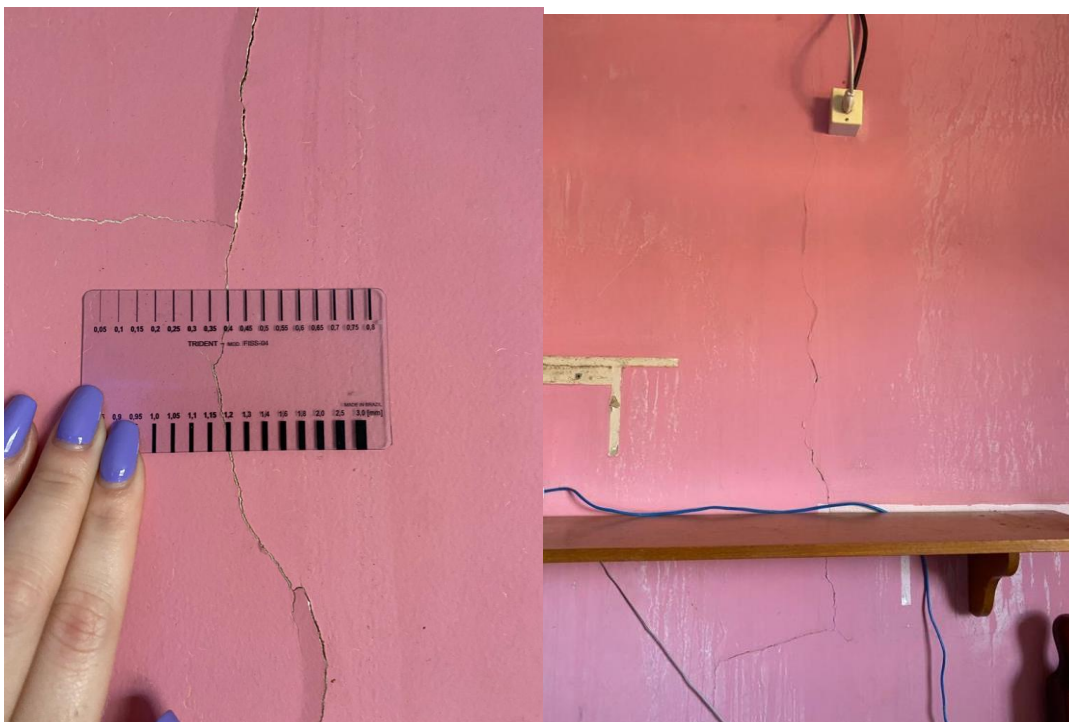
De acordo com Thomaz (2020), a degradação dos revestimentos em argamassas é mais acentuada em áreas com maior incidência de água, como o local específico analisado, onde um ar-condicionado pode derramar água na parede, criando um ambiente úmido propício ao surgimento de fissuras nas argamassas. Ademais, as manchas brancas observadas na parede são frequentemente resultado de substâncias como sais solúveis ou depósitos minerais, que podem estar presentes na água ou serem liberados pela própria argamassa. Tal patologia se trata de uma falha, pois tal problema surgiu devido à falta de manutenção dos equipamentos.

Figura 24: MP 04 – Parede quarto 01
Fonte: Próprio Autor, (2023).

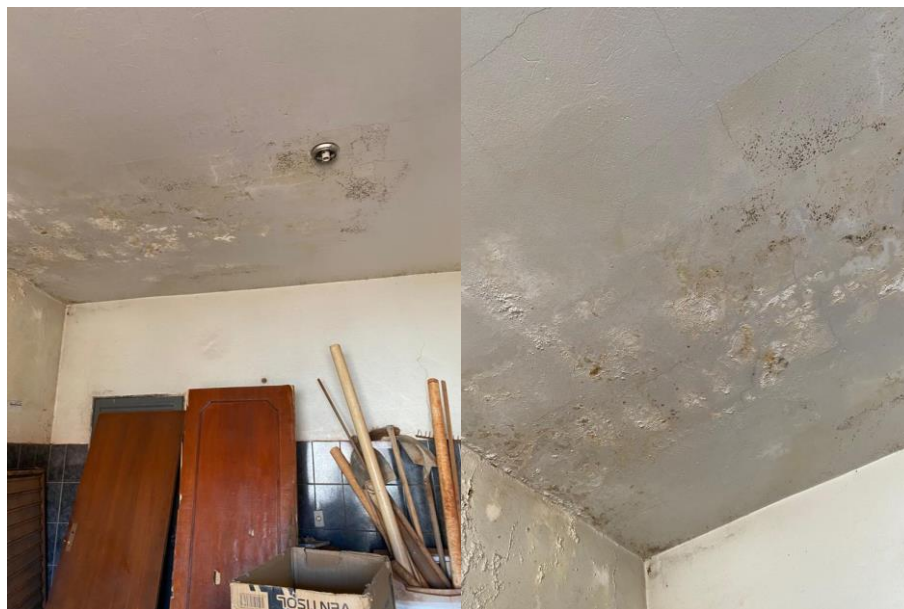
A água desempenha um papel essencial nesse contexto, e a carência de adequado escoamento contribui para a persistência da umidade na localidade. A umidade prolongada, aliada à presença de sais solúveis no reboco e à insuficiente ventilação e exposição solar, são fatores suplementares que concorrem para o surgimento dessas manifestações indesejadas.

Figura 25: MP 05 - Laje escritório.
Fonte: Próprio Autor, (2023).

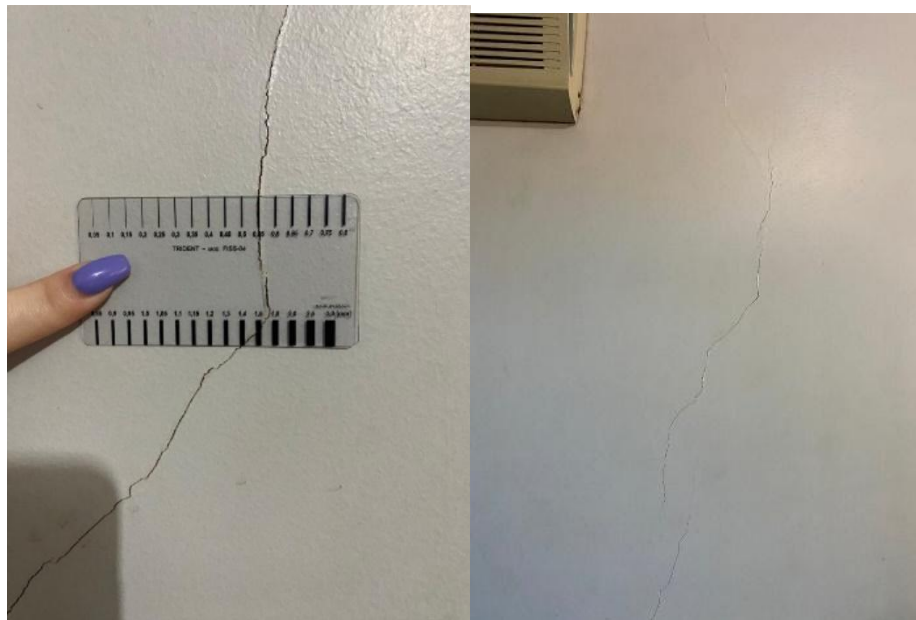
movimentação da própria parede ou até mesmo de variações de umidade, que podem ser resultado da retração da argamassa devido ao tempo insuficiente de hidratação da cal antes da aplicação do reboco ou ao uso de camadas espessas de massa fina. Como solução pode-se adotar as mesmas medidas adotadas para a manifestação MP 04.

Figura 26: MP 06 - Parede da suíte.

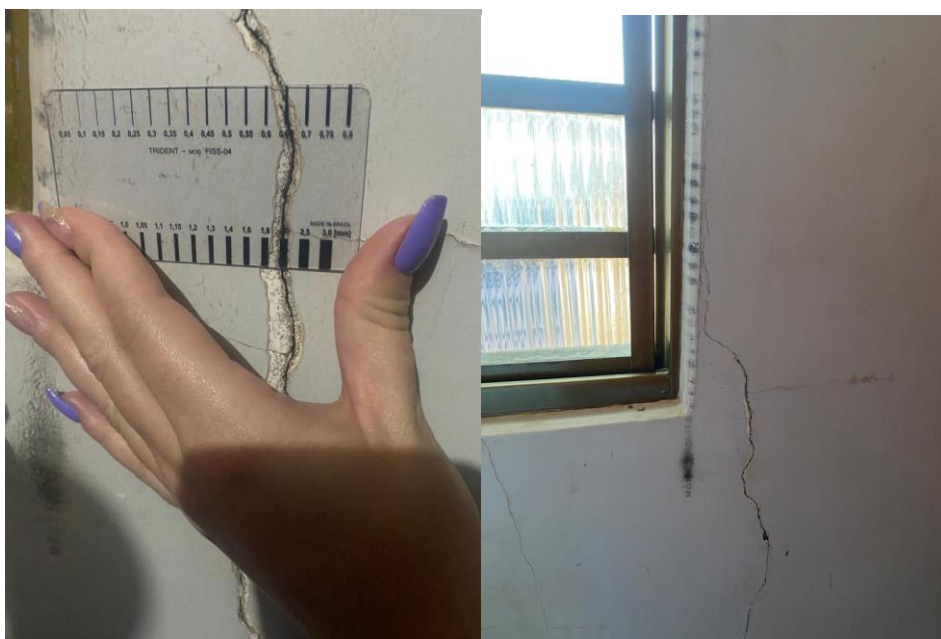
Já MP 07 é possível observar (Figura 27), uma rachadura de 2 mm localizada na alvenaria, que se desloca da esquadria. Essa rachadura é caracterizada como uma anomalia endógena, ou seja, ocorre durante a etapa de projeto ou execução da obra. Entre as possíveis causas para esse tipo de rachadura, destacam-se a colocação incorreta da armadura, falta de verga e contraverga, ou a aplicação de esforços muito intensos sobre a peça de concreto. Como solução pode-se adotar as mesmas medidas adotadas para a manifestação MP 04.

Figura 27: MP 07 - Rachadura do quarto 01.
Fonte: Próprio Autor, (2023).

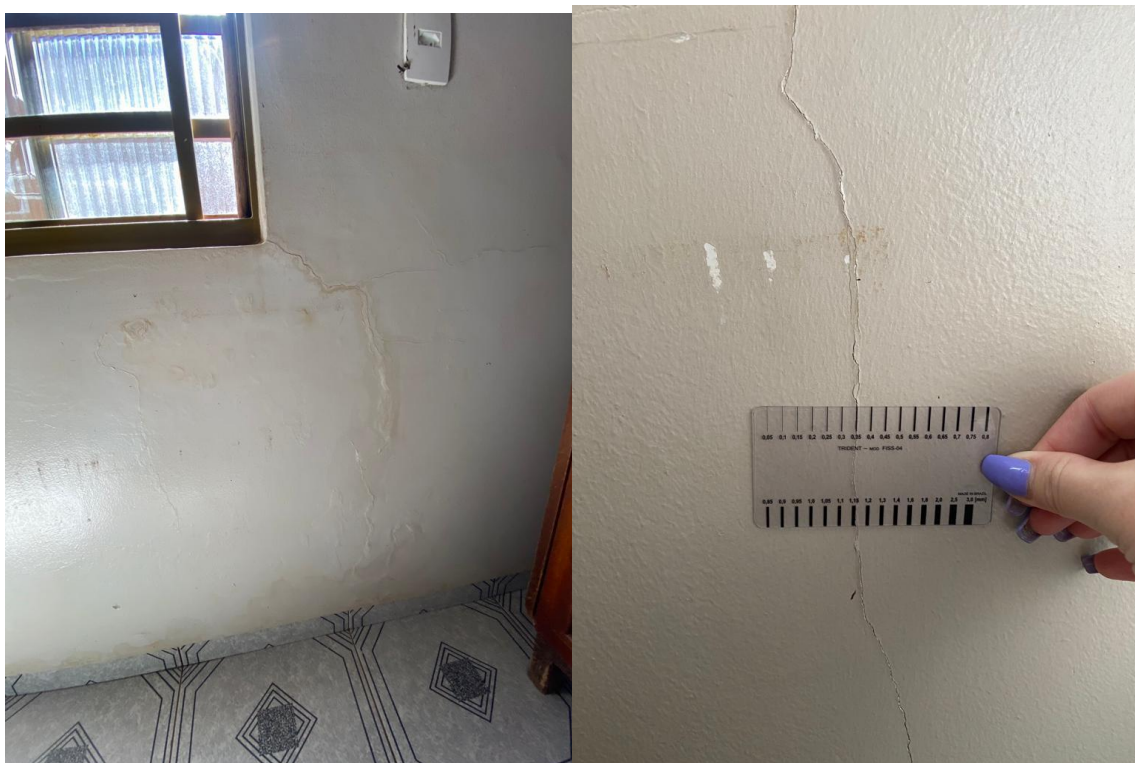
A manifestação patológica MP 08, apresentada na Figura 28, é uma anomalia endógena, surgindo na etapa de projeto ou execução. Através do fissurômetro, foi possível classificá-la como uma fissura de 0,35 mm, cujas possíveis causas incluem a colocação incorreta da armadura, a falta de verga e contraverga, ou esforços excessivos sobre a peça de concreto. Observou-se também a presença de umidade proveniente da base da alvenaria, resultando de infiltração ascendente do solo, possivelmente devido à falta ou inadequada impermeabilização da viga baldrame.

Figura 28: MP 08 -Fissura quarto 02
Fonte: Próprio Autor, (2023).

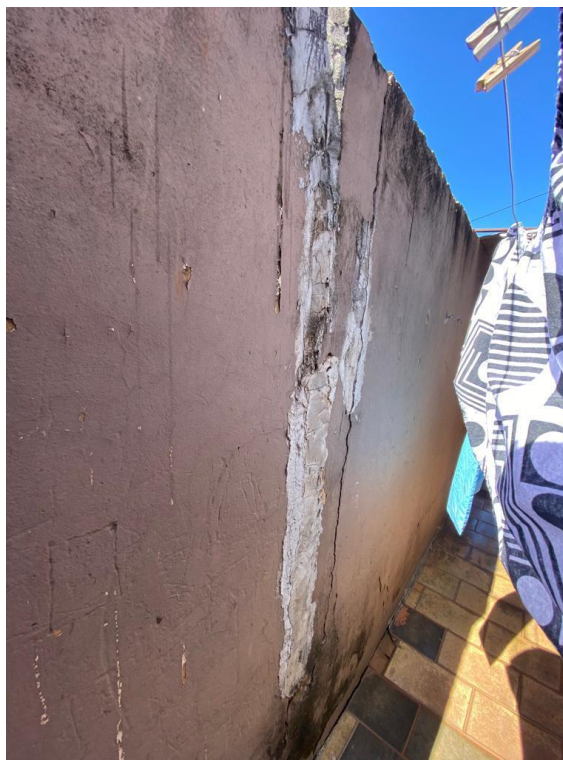
Outro aspecto relevante é o deslocamento do pilar da alvenaria, conforme mencionado por Thomaz (2020), essa fissuração vertical da alvenaria, é atribuída à expansão dos tijolos devido à absorção de umidade.

Figura 29: MP 09 - Lavanderia com infiltração
Fonte: Próprio Autor, (2023)

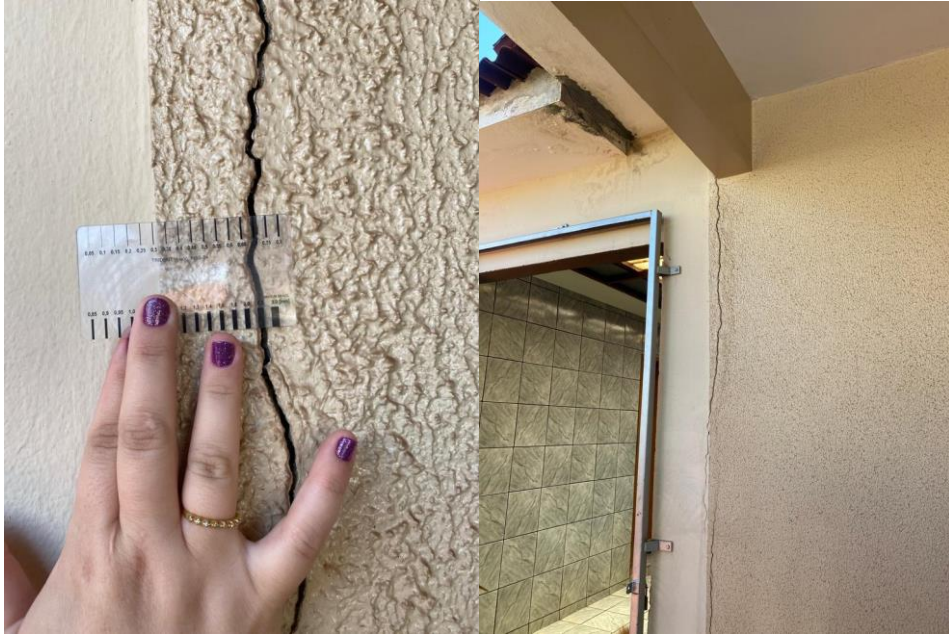
Por meio da Figura 30 pode-se perceber a manifestação patológica (MP 10), percebe-se uma trinca de 2,5 mm que se acomete pela falta de amarração do pilar com a alvenaria, essa manifestação é caracterizada sendo uma anomalia endógena, que poderia com muita facilidade ter sido evitada na fase de execução se fosse prevista em projeto, a amarração de paredes é feita pelos próprios blocos, com grampos a cada duas fiadas ou ainda com telas galvanizadas nas juntas de argamassa.

Figura 30: MP 10 – Garagem.
Fonte: Próprio Autor, (2023).

A solução conforme Thomaz, (2020) os destacamentos entre pilares e paredes podem ser recuperados mediante a inserção de material flexível no encontro parede/pilar. Nas paredes revestidas, no caso de destacamentos provocados por retração da alvenaria, pode ser empregada uma tela metálica galvanizada, como por exemplo tela eletrossoldada com malha de 25 mm e fios com bitola de 1,25 mm, inserida na nova argamassa a ser aplicada e transpassando o pilar aproximadamente 20 cm para cada lado, conforme indicado na Fig. 31.

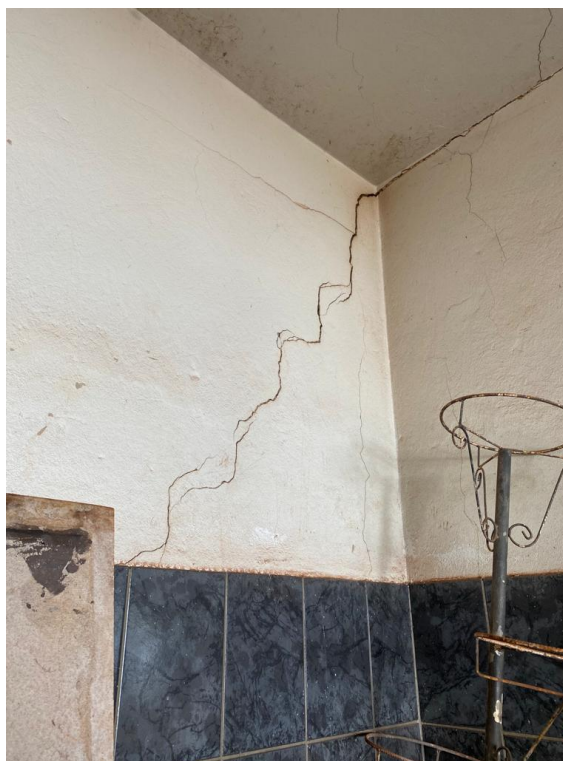
A MP 11 é caracterizada como anomalia endógena, verificando a uma grande rachadura inclinada na alvenaria e dando continuidade até a laje chegando à conclusão de que se trata de um recalque (Figura 32), conforme Sena *et al*, (2020) esse tipo de rachadura se dá quando existem movimentações diferenciais nas fundações que excedem a capacidade resistentes da alvenaria

Figura 32: MP 11 - Escritório
Fonte: Próprio Autor, (2023).

Uma solução viável para lidar com problemas de recalque diferencial consiste na adoção de uma estaca cravada, conforme exemplificado na Figura 33. Essas estacas transferem o peso da estrutura para camadas mais resistentes do solo, minimizando deslocamentos verticais. É imprescindível, no entanto, que essa medida seja precedida por um estudo geotécnico específico do solo antes de sua implementação.

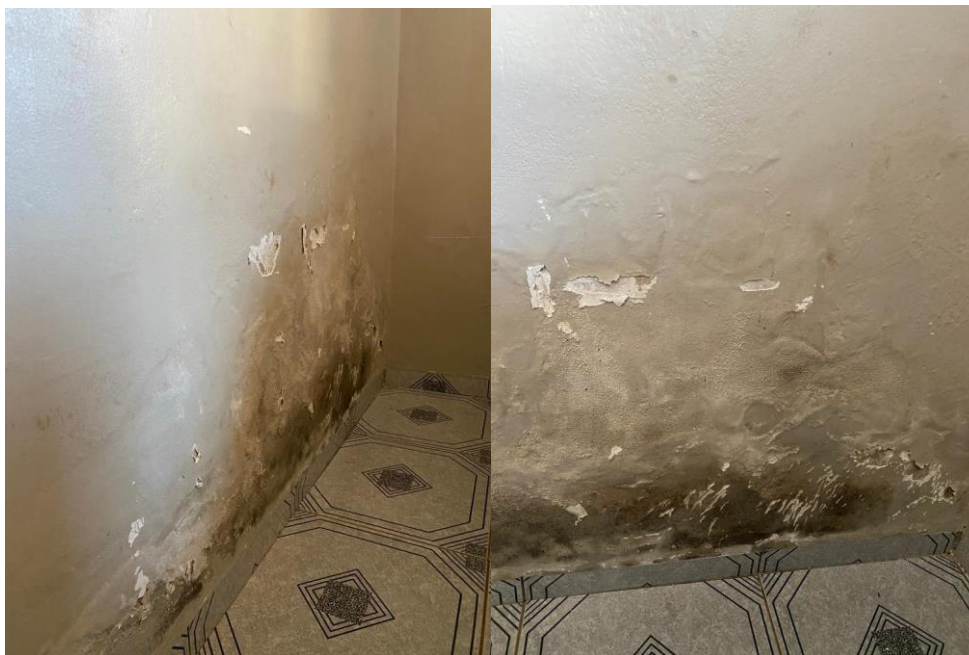
A presença dessa umidade localizada é uma preocupação relevante do ponto de vista técnico e pode comprometer a integridade e durabilidade da estrutura. A ascensão capilar é um fenômeno conhecido no contexto da construção civil, no qual a água presente no solo é absorvida pelos materiais de construção, gerando problemas como eflorescências, manchas, e, em casos mais graves, degradação dos elementos construtivos.

Figura 34: MP 12 - Quarto 02
Fonte: Próprio Autor, (2023).

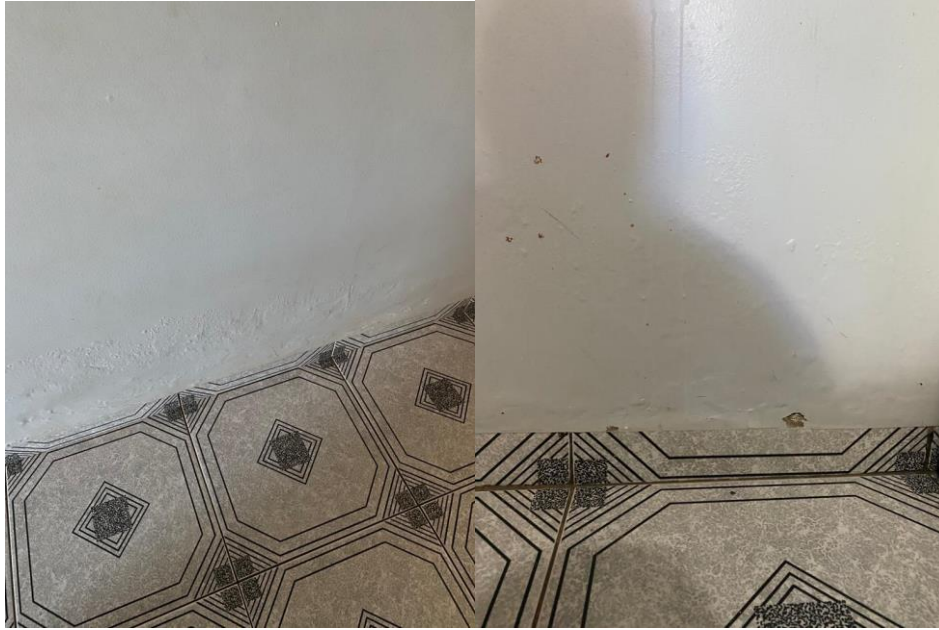
Na Figura 35, foi encontrado manchas de umidade e bolhas rentes ao rodapé do corredor, que é causada pela ascensão de água por capilaridade, decorrido pela falta de impermeabilização correta da viga baldrame. Essa manifestação patológica é definida por anomalia endógena.

Figura 35: MP 13 - Corredor
Fonte: Próprio Autor, (2023).

Como dito anteriormente, a solução é fazer a raspagem de toda a parte danificada pela umidade, fazer secagem do tijolo, aplicar-se um impermeabilizante na quantidade adequada, e refazer o reboco com aditivo impermeabilizante e traço da argamassa correto, e finalizar com pintura. Outra solução para a infiltração seria remover toda a pintura, lixar e aplicar “tinta mineral respirável. Na Figura 36, destaca-se as fissuras e descascamento na pintura, causados por umidade/infiltração, dilatação térmica, o que pode ser evitado com devida impermeabilização e utilização de pingadeiras.

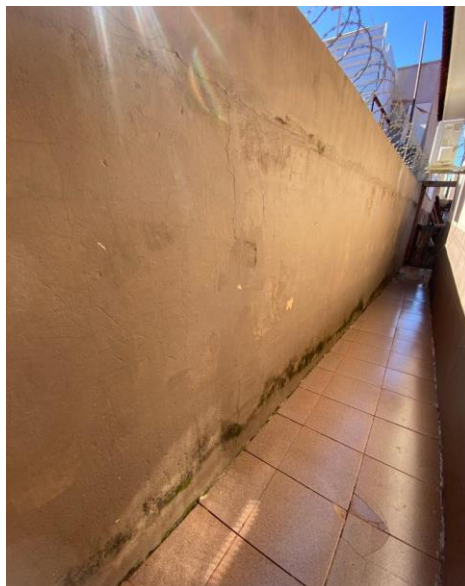
Figura 36: MP 14 - Lavanderia
Fonte: Próprio Autor, (2023).

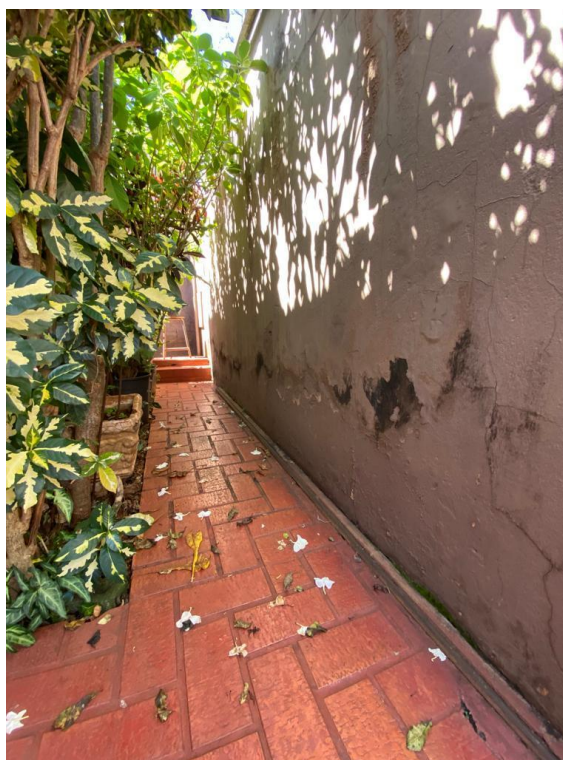
Por meio da Figura 37, observa-se a MP 15, contendo manchas escuras na base e fissuras causadas por umidade, a esse tipo de manifestação patológica é classificada como falha, que são decorrentes pela perda de desempenho pelo uso, operação e manutenção. Ocorrendo quando há umidade constante, ainda mais por se tratar de um muro que fica diretamente exposto a chuvas. Como solução pode-se adotar as mesmas medidas adotadas para a manifestação MP 02.

Figura 37: MP 15 - Area de lazer
Fonte: Próprio Autor, (2023).

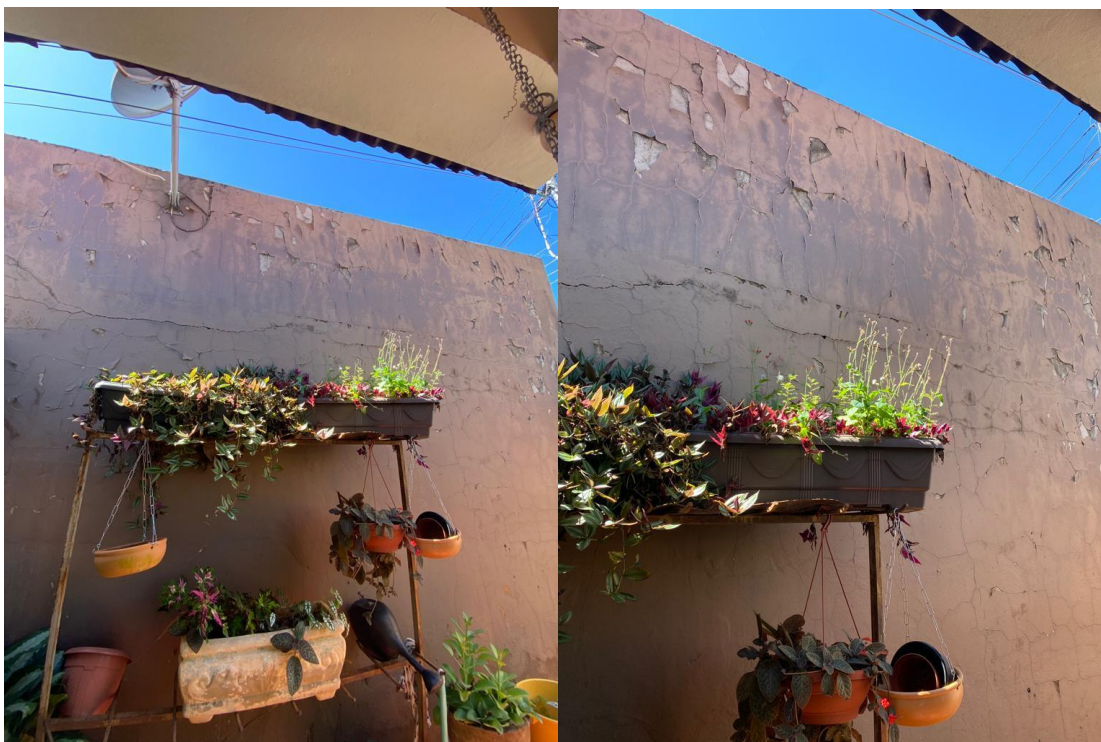
Na MP 16 (Figura 38), nota-se a presença de descascamentos ao longo do muro, é caracterizado por falha de execução, ocorre quando a tinta é aplicada na superfície juntamente com partes do reboco não curado, ou quando há infiltração por umidade o que também é provável por se tratar de ser uma área exposta as chuvas, dando a sensação de esfarelamento.

Figura 38: MP 16 - Area de lazer
Fonte: Próprio Autor, (2023).

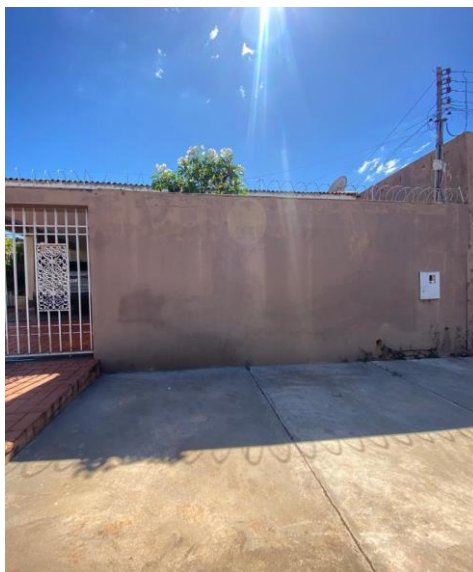
Na MP 17 (Figura 39), ocorre o mesmo decorrido acima na MP 15, é observado manchas escuras na base causadas por umidade, esse tipo de manifestação patológica é classificado como falha, que são decorrentes pela perda de desempenho pelo uso, operação e manutenção. Ocorrendo quando há umidade constante, ainda mais por se tratar de um muro que fica diretamente exposto a chuvas. Como solução pode-se adotar as mesmas medidas adotadas para a manifestação MP 13.

Figura 39: MP 17 - Fachada com infiltração
Fonte: Próprio Autor, (2023).

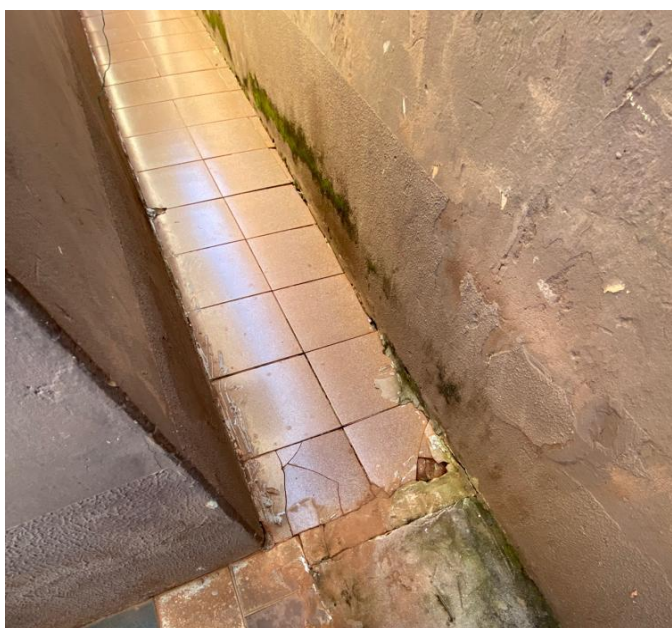
Figura 40: MP 18 - Piso da lavanderia
Fonte: Próprio Autor
