**INSTITUTO FEDERAL DE EDUCAÇÃO, CIÊNCIA E TECNOLOGIA GOIANO
CAMPUS TRINDADE
CURSO DE BACHARELADO EM ENGENHARIA CIVIL**

**ENGENHARIA DIAGNÓSTICA: ANÁLISE PATOLÓGICA DO INSTITUTO FEDERAL
GOIANO CAMPUS TRINDADE**

2023

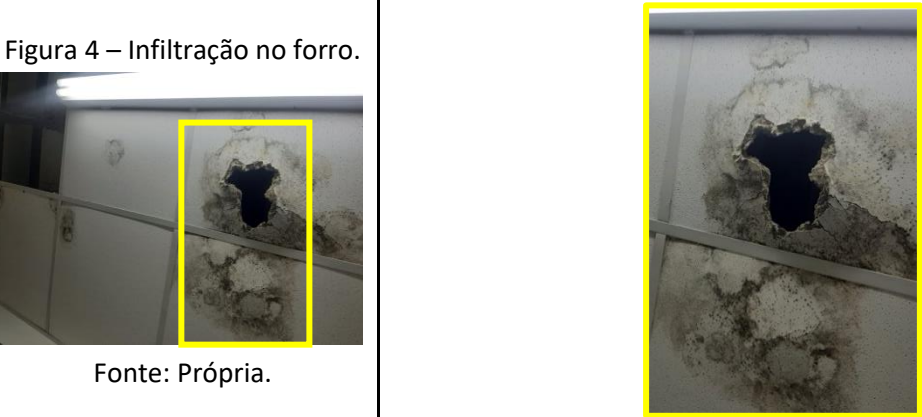
Quadro 01				
<p>Figura 4 – Infiltração no forro.</p>

<p>Fonte: Própria.</p>				
ANOMALIA	CLASIFICAÇÃO	FALHA	GRAU DE RISCO	PRIORIDADE
Infiltração	Exógena	Gerencial	Crítico	Alta
<p>Conforme a Figura 4, encontrou-se infiltrações nos forros de quase todos os ambientes do estudo de caso do campus, classificado como gerencial e de natureza exógena, considerando como grau de risco crítico, pois houve a perda total de desempenho e funcionabilidade em alguns pontos do forro, já que com umidade houve a formação de mofo e bolores no forro, com isso a prioridade de intervenção foi classificada como alta, devido ao risco de causar problemas de saúde para os usuários, como alergias e doenças respiratórias. Tendo como possível causa a falta de manutenção corretiva nos sistemas de cobertura, causando infiltração e danificando a estrutura física dos componentes afetados.</p>

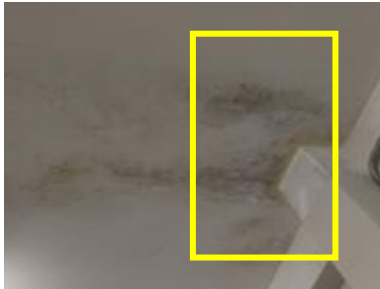
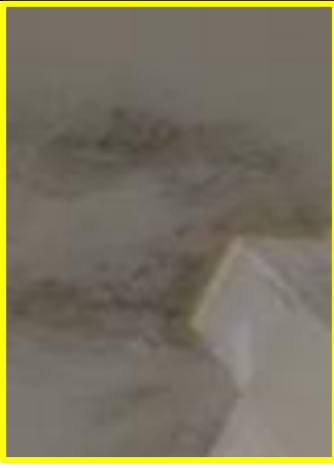
Quadro 02				
<p>Figura 5 – Infiltração no teto do laboratório.</p>

ANOMALIA	CLASSIFICAÇÃO	FALHA	GRAU DE RISCO	PRIORIDADE
Infiltração	Exógena	Gerencial	Crítico	Alta
<p>Na Figura 5 identificou-se infiltrações no teto dos laboratórios, classificada como exógena de grau crítico, pois a infiltração levou a uma perda considerável de desempenho, já que com a umidade houve a formação de mofo e bolor, causando o risco de problemas de saúde para os usuários, com isso a prioridade de intervenção foi classificada como alta, pois as infiltrações além de causar riscos à saúde, podem causar danos estruturais ao imóvel, como a corrosão de ferragens e a deterioração de concreto, levando a perda total de sua funcionalidade. Tendo como possível causa a falta de manutenção corretiva nos sistemas de cobertura, causando infiltração danificando a estrutura física dos componentes afetados.</p>

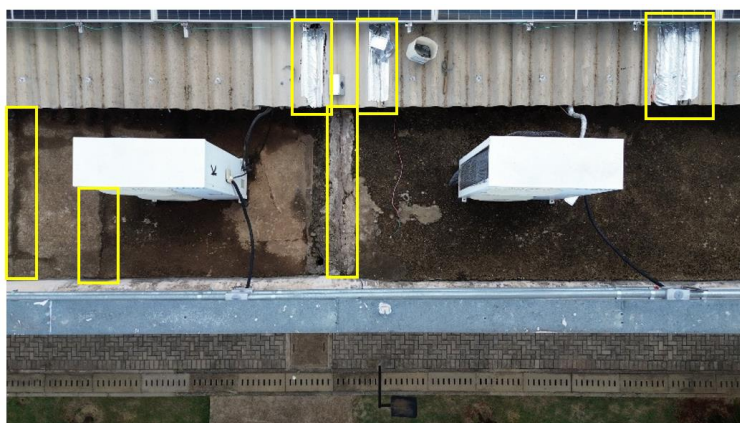
FIGURA 6 – Patologias de mofos e infiltrações – IF Goiano - Campus Trindade – 2023.

A Figura 6 observou-se a possível causa das infiltrações do campus, com a análise do drone foram observadas trincas na laje de cobertura, e pontos de manutenções anteriores no telhado do campus. As trincas verificadas podem permitir a entrada de água da chuva ou de outras fontes, e os pontos de manutenção podem ter sido ineficientes, levando a causar danos adicionais à estrutura e ao interior da edificação, conseqüentemente causando as infiltrações.

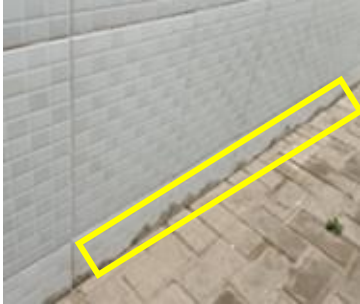
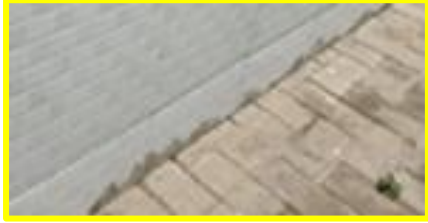
Quadro 03				
<p>Figura 7 – Infiltração no revestimento cerâmico.</p>

ANOMALIA	CLASIFICAÇÃO	FALHA	GRAU DE RISCO	PRIORIDADE
Infiltração	Endógena	Falha de Execução	Mínimo	Baixa
<p>Na Figura 7, foram encontradas infiltrações no revestimento cerâmico, localizado no pátio, classificada como endógena e de grau mínimo, pois com a infiltração da água por percolação nas cerâmicas, houve a perda estética das peças e sua deterioração precoce, com isso a prioridade de intervenção foi classificada como baixa, pois as infiltrações abrangem relativamente uma área pequena, no entanto se não corrigida corretamente poderá aumentar o seu grau de risco levando a perda total de seu desempenho. Tendo como possível causa a falta ou falha de impermeabilização no piso, causando infiltração de água na cerâmica, danificando as peças cerâmicas.</p>

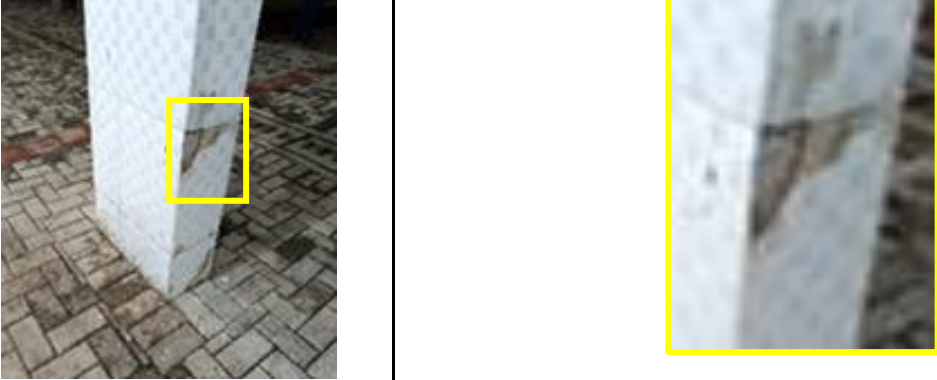
Quadro 04				
<p>Figura 8 – Desplacamento do revestimento cerâmico.</p>

<p>Fonte: Própria.</p>				
ANOMALIA	CLASIFICAÇÃO	FALHA	GRAU DE RISCO	PRIORIDADE
Desplacamento	Endógena	Falha de Execução	Médio	Média
<p>Na Figura 8, identificou-se deslocamento do revestimento cerâmico, localizado no pátio e em algumas salas de aula, classificada como endógena e de grau médio, pois houve a perda parcial de desempenho das peças, devido a uma possível falha de execução, além de causar danos estéticos na edificação, com isso a prioridade de intervenção foi classificada como média, pois as cerâmicas deslocadas abrangem uma área pequena. Tendo como possível causa a falha de execução na aderência da argamassa com a peça cerâmica, causando o deslocamento das peças.</p>

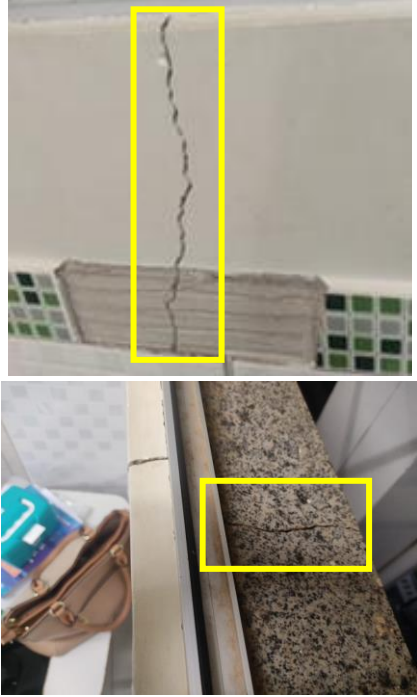
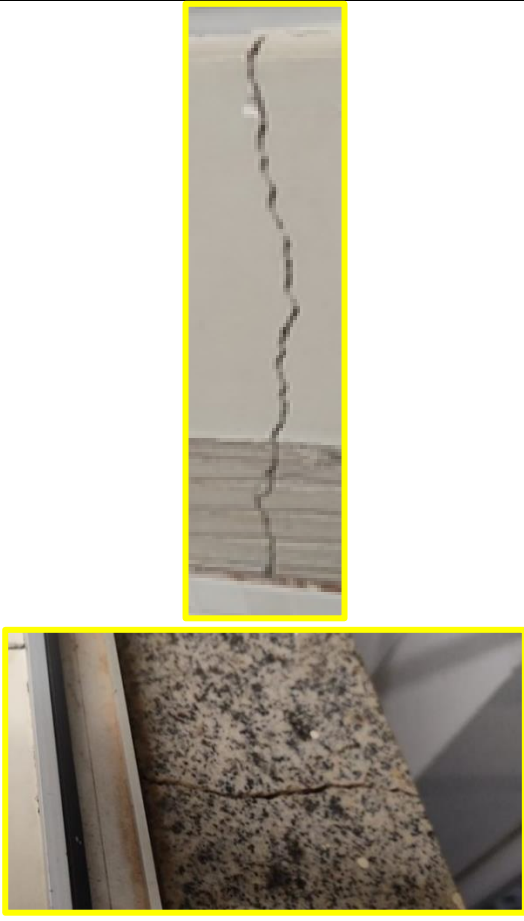
Quadro 05				
<p>Figura 9 e 10 – Rachadura.</p>

ANOMALIA	CLASIFICAÇÃO	FALHA	GRAU DE RISCO	PRIORIDADE
Rachadura	Endógena	Falha de Execução	Crítico	Alta
<p>Nas Figuras 9 e 10, identificou-se uma rachadura, localizado na sala de aula 04, da parte interna para a parte externa do ambiente, classificada como endógena e de grau de risco crítico, pois a abertura pode indicar algum comprometimento estrutural, sendo de alta prioridade a investigação para as devidas intervenções.</p>

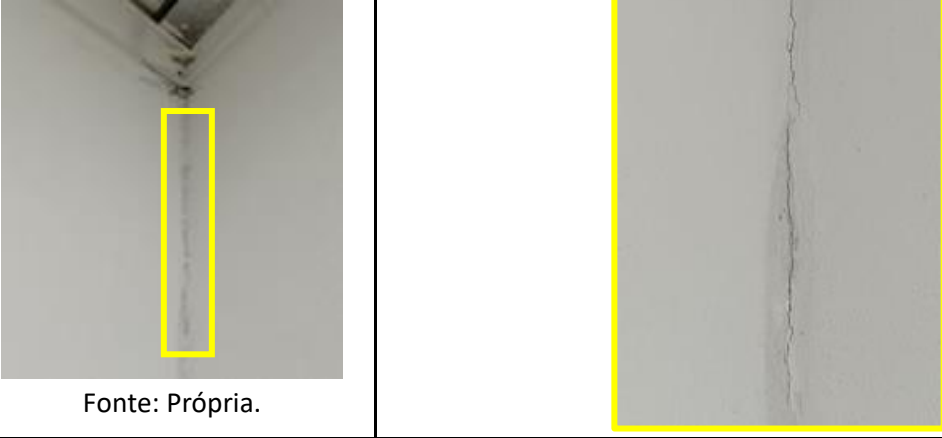
Quadro 06				
<p>Figura 11 – Fissuras.</p>

<p>Fonte: Própria.</p>				
ANOMALIA	CLASIFICAÇÃO	FALHA	GRAU DE RISCO	PRIORIDADE
Fissura	Endógena	Falha de Execução	Mínimo	Média
<p>Na Figura 11, identificou-se fissuras, localizado no pátio, biblioteca, auditório, classificada como endógena e de grau mínimo, pois não houve a perda parcial de desempenho da alvenaria, devido a uma possível falha de execução da alvenaria ocasionou as fissuras, além de causar poucos danos estéticos na edificação, com isso a prioridade de intervenção foi classificada como mínima, tendo como possível causa a falha de execução na amarração da alvenaria, deixando encontros enfraquecidos, ocasionando no surgimento das fissuras verticais</p>

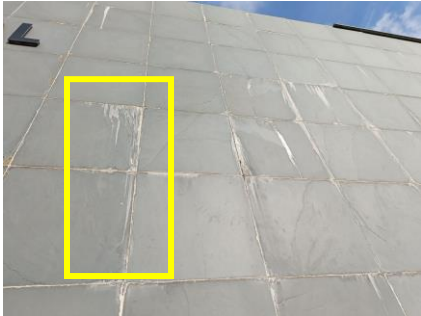
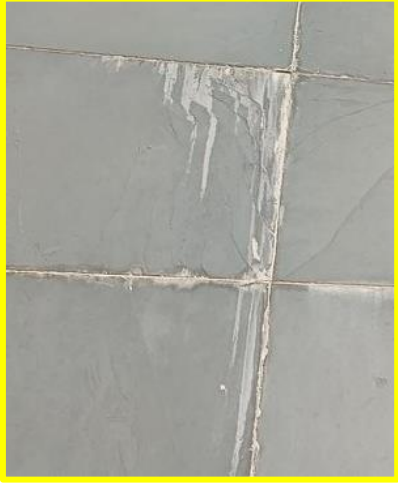
Quadro 07				
<p>Figura 12 – Eflorescências na fachada do auditório.</p>

ANOMALIA	CLASIFICAÇÃO	FALHA	GRAU DE RISCO	PRIORIDADE
Eflorescências	Exógena	Gerencial	Mínimo	Baixa
<p>Na Figura 12, identificou-se eflorescências na fachada do auditório, classificada como exógena e de grau mínimo, pois causou danos estéticos na edificação, o, com isso a prioridade de intervenção foi classificada como mínima, pois as eflorescências se corretamente tratadas com manutenções periódicas não voltam a aparecer. Tendo como possível causa a falta de manutenção corretiva na fachada para garantir que superfície permaneça limpa, causando o acúmulo de sais, formando a eflorescência.</p>

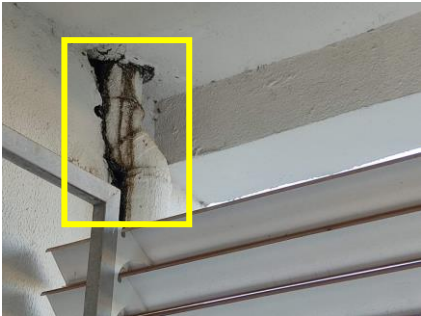
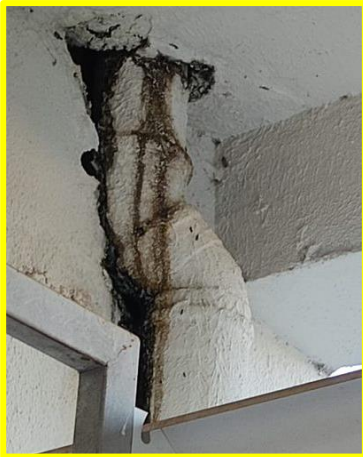
Quadro 08				
<p>Figura 13 – Mofo e Bolor.</p>

ANOMALIA	CLASIFICAÇÃO	FALHA	GRAU DE RISCO	PRIORIDADE
Mofo e bolor	Endógena	Gerencial	Mínimo	Mínima

Na Figura 13, identificou-se mofo e bolor na encanação pluvial, classificada como endógena e de grau mínimo, pois causou danos estéticos na edificação e risco de causar problemas de saúde para os usuários, como alergias e doenças respiratórias. Com isso a prioridade de intervenção foi classificada como mínima, pois o mofo e bolor abrangem relativamente uma área pequena, no entanto se não corrigida corretamente poderá aumentar o seu grau de risco. Tendo como possível causa a falta de manutenção corretiva nos sistemas de cobertura, causando infiltração danificando a estrutura física dos componentes afetados.

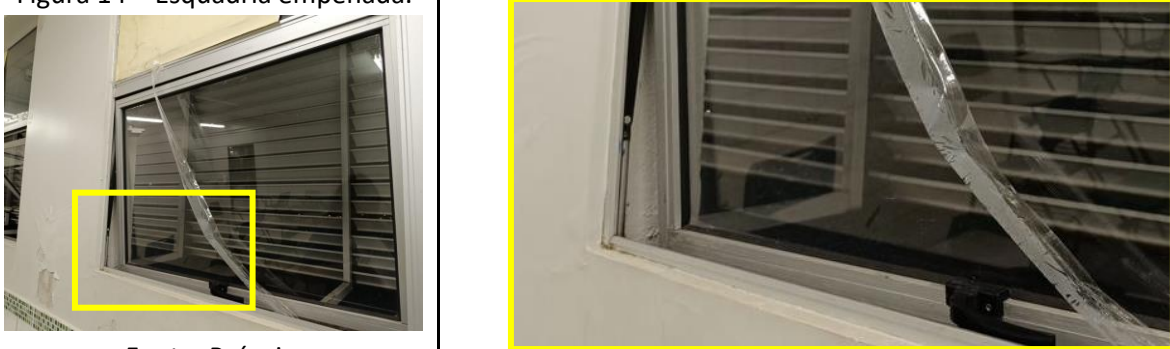
Quadro 09				
<p>Figura 14 – Esquadria empenada.</p>

<p>Fonte: Própria.</p>				
ANOMALIA	CLASSIFICAÇÃO	FALHA	GRAU DE RISCO	PRIORIDADE
Empenamento	Funcional	Gerencial	Médio	Média
<p>Na Figura 14, identificou-se empenamento das esquadrias, localizado na sala de aula, classificada como funcional e de grau médio, pois houve a perda parcial de desempenho das esquadrias, devido ao mau uso, e também causando danos estéticos na edificação. Com isso a prioridade de intervenção foi classificada como média, pois empenamento da esquadria se não for realizado a devida manutenção poderá levar a perda total da esquadria. Tendo como possível causa o mau uso da esquadria, devida força utilizada para abrir e fechar a janela, causando o empenamento e afetando na vedação correta.</p>

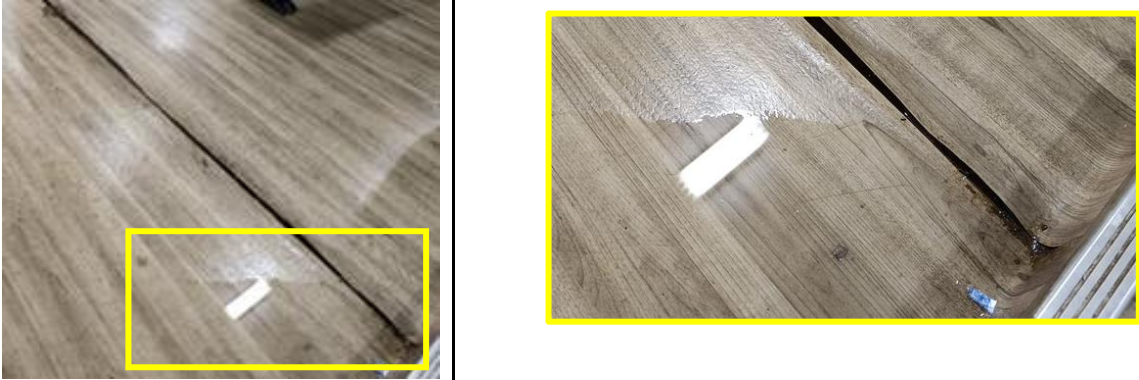
Quadro 10				
<p>Figura 15 – Infiltração no piso do auditório.</p>

<p>Fonte: Própria.</p>				
ANOMALIA	CLASSIFICAÇÃO	FALHA	GRAU DE RISCO	PRIORIDADE
Infiltração	Endógena	Falha de execução	Médio	Média
<p>Na Figura 15, identificou-se e infiltração no piso do auditório, classificada como endógena e de grau médio, pois houve a perda parcial de desempenho e funcionalidade do piso vinílico. Com isso a prioridade de intervenção foi classificada como média, pois a infiltração abrange uma área pequena do piso do auditório, porém se não devidamente tratado poderá levar a perda total da funcionalidade do piso. Tendo como possível causa a falha de impermeabilização do piso, causando infiltração da água por absorção capilar e minando água no piso danificando a estrutura física dos componentes afetados.</p>

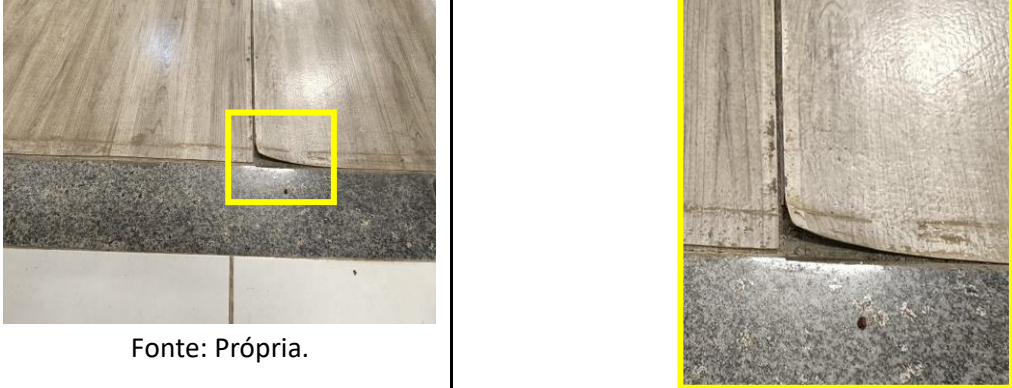
Quadro 10				
<p>Figura 16 – Descolamento do piso do auditório.</p>

<p>Fonte: Própria.</p>				
ANOMALIA	CLASSIFICAÇÃO	FALHA	GRAU DE RISCO	PRIORIDADE
Descolamento	Funcional	Gerencial	Médio	Média
<p>Na Figura 16, identificou-se descolamento do piso laminado do auditório, classificada como funcional, definido com um grau de risco médio, pois houve a perda parcial de desempenho e funcionalidade do piso vinílico. Com isso a prioridade de intervenção foi classificada como média, pois o descolamento abrange uma área pequena do piso do auditório, porém se não devidamente tratado poderá levar a perda total da funcionalidade do piso. Tendo como possível causa a falta de manutenção corretiva do piso laminado, causando o descolamento e comprometimento sensível de vida útil, podendo levar à perda do piso laminado.</p>

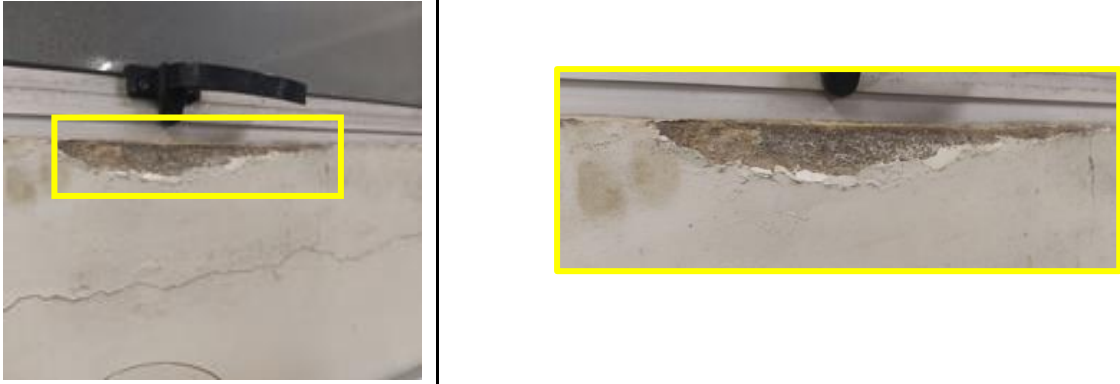
Quadro 11				
<p>Figura 17 – Descolamento da pintura.</p>

<p>Fonte: Própria.</p>				
ANOMALIA	CLASSIFICAÇÃO	FALHA	GRAU DE RISCO	PRIORIDADE
Descolamento	Exógena	Gerencial	Médio	Média
<p>Na Figura 17, identificou-se descolamento da pintura nos laboratórios, considerando a origem da patologia como exógena, definido com um grau de risco médio, pois houve a perda parcial de desempenho da pintura e em alguns pontos houve a formação de mofos e bolores na alvenaria, com isso a prioridade de intervenção foi classificada como média, devido ao risco de causar problemas de saúde para os usuários, como alergias e doenças respiratórias. Tendo como possível causa a falta de manutenção corretiva nas esquadrias, causando infiltração e umidade na alvenaria, danificando a pintura levando ao descolamento da mesma.</p>
