ANÁLISE DE MANIFESTAÇÕES PATOLÓGICAS PELA MATRIZ GUT: ESTUDO DE CASO EM EDIFICAÇÃO RESIDENCIAL

**INSTITUTO FEDERAL DE EDUCAÇÃO, CIÊNCIA E TECNOLOGIA
GOIANO – CAMPUS RIO VERDE
ENGENHARIA CIVIL**

Seguindo a ABNT NBR 16747:2020, foi realizada uma inspeção em uma edificação residencial em Rio Verde, Goiás, identificando diversas patologias, como infiltração, corrosão, fissuras estruturais e anomalias causadas por má execução das práticas de construção civil. Essas patologias foram agravadas pela falta de manutenção preventiva, destacando a importância de medidas corretivas para garantir a durabilidade e segurança da edificação. Para elaborar uma ordem de manutenção, aplicou-se a metodologia GUT, classificando cada patologia em termos de gravidade, urgência e tendência das intervenções. O estudo evidenciou que a boa prática de execução de obras e o planejamento de manutenção são essenciais para assegurar a durabilidade da edificação. O levantamento ressaltou que a orientação técnica desde a concepção até a execução é fundamental para evitar falhas e anomalias, e a metodologia GUT é eficaz para priorizar intervenções necessárias.

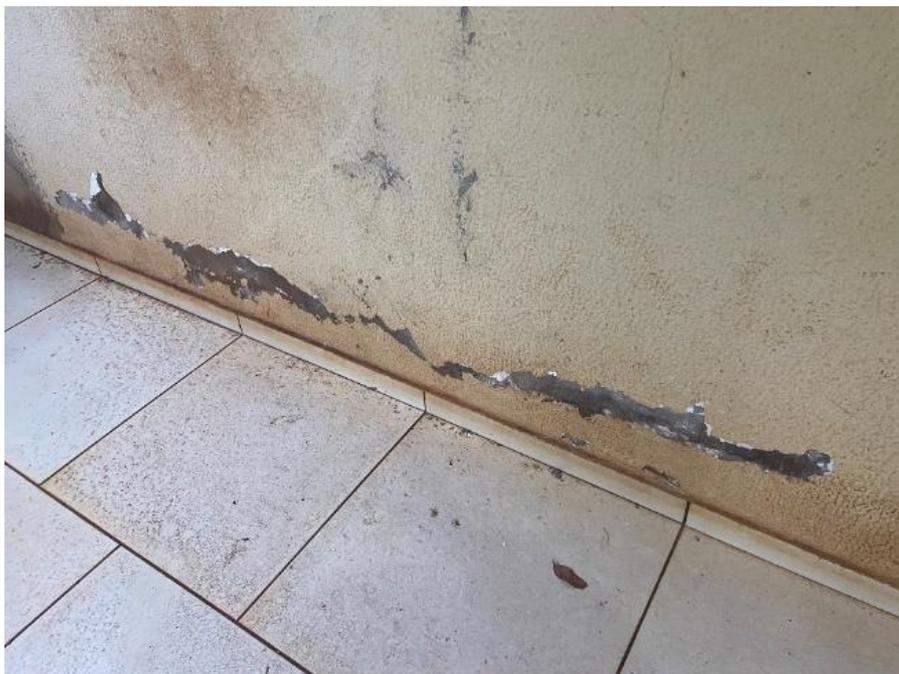
Na figura 11 temos a manifestação patológica PT1, uma parede interna com sinais visíveis de umidade ascendente e descamação da pintura na base da parede, uma condição comum causada por capilaridade. A capilaridade ocorre quando a água do solo é absorvida pela alvenaria, subindo pela parede devido à falta ou falha na impermeabilização adequada. devido a ascensão pela base da parede de água pelos vasos, dado ao contato prolongado da área com a umidade a água começa a subir e acumular na base da parede gerando o deslocamento da pintura.

Figura 11: PT1 – Infiltração revestimento parede.

- b) Tratamento da Parede afetada: Remova a pintura e o reboco danificado até encontrar uma superfície sólida e seca, aplique um produto impermeabilizante específico para bloquear a capilaridade, um exemplo seria o Sikagard 905W que é um repelente de água a base de silicone para proteção de superfícies com tijolos a penetração de água.
- c) Rebocar e repintar a área afetada com materiais adequados que sejam resistentes a umidade.

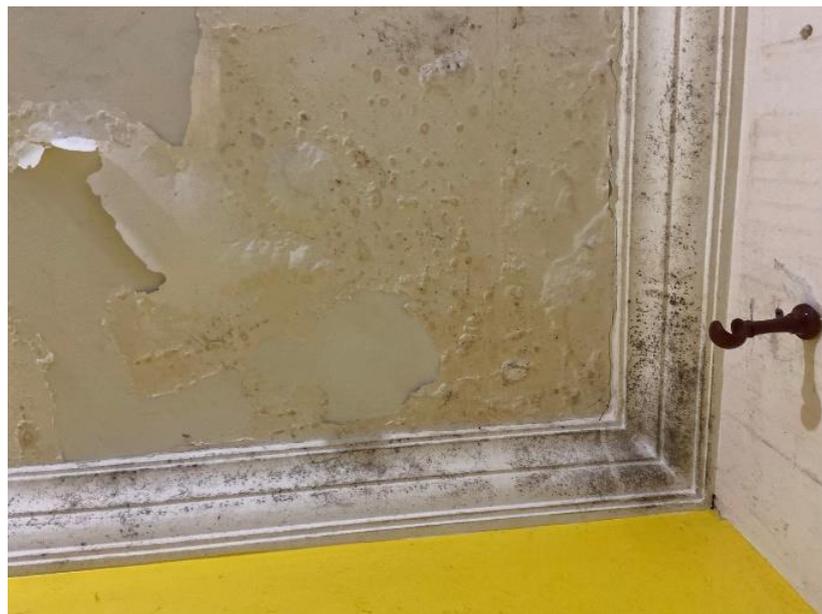
Quando executamos a construção do telhado de uma residência temos que ter bastante cuidado pois essa é uma importante parte de uma edificação. O telhado que protege o ambiente interno contra intempéries, infiltrações e danos estruturais. Além de também garantir segurança durabilidade e conforto térmico do imóvel. Essa residência teve durante muito tempo uma infiltração grande de água no telhado, essa infiltração já tinha sido concertada no momento da inspeção realizada na residência, porém, foi o que causou as patologias mostradas na figura 12, figura 13 e figura 14.

Figura 12: PT2 – Bolhas no forro de gesso.

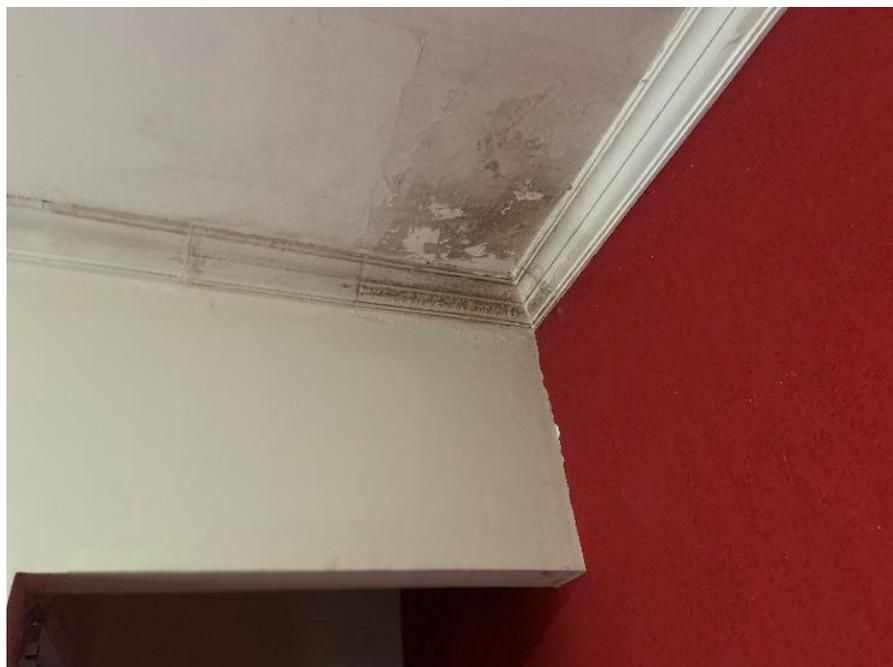
O gesso é um material poroso e pode absorver água facilmente. Enquanto o gesso é exposto a umidade ele pode também ser acometido por fungos que até podem causar danos a

saúde dos ocupantes da edificação como na PT3, figura 13.

Figura 13: PT3 – Mofo no forro de gesso.

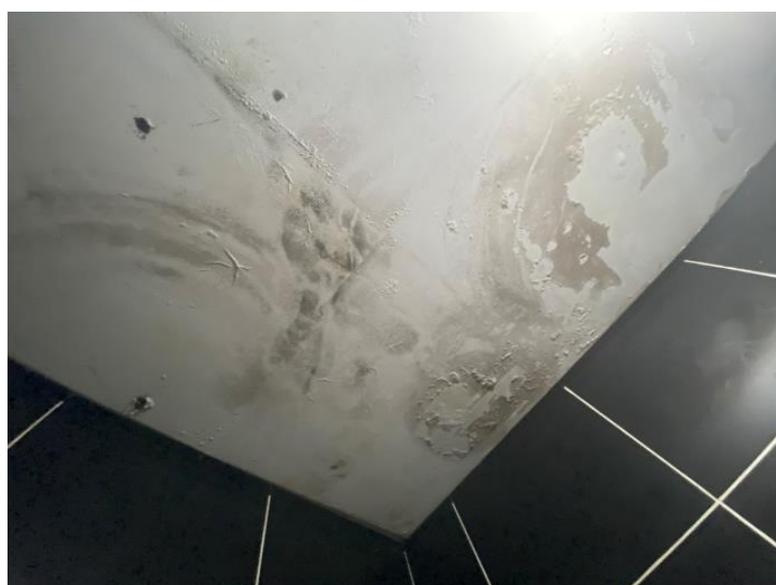
A PT4, com imagem na figura 14, a movimentação da água por um período prolongado de tempo gera essas manchas mostradas com aspecto escuro combinando o estufamento do gesso com o mofo.

Figura 14: PT4 - Manchas no forro de gesso

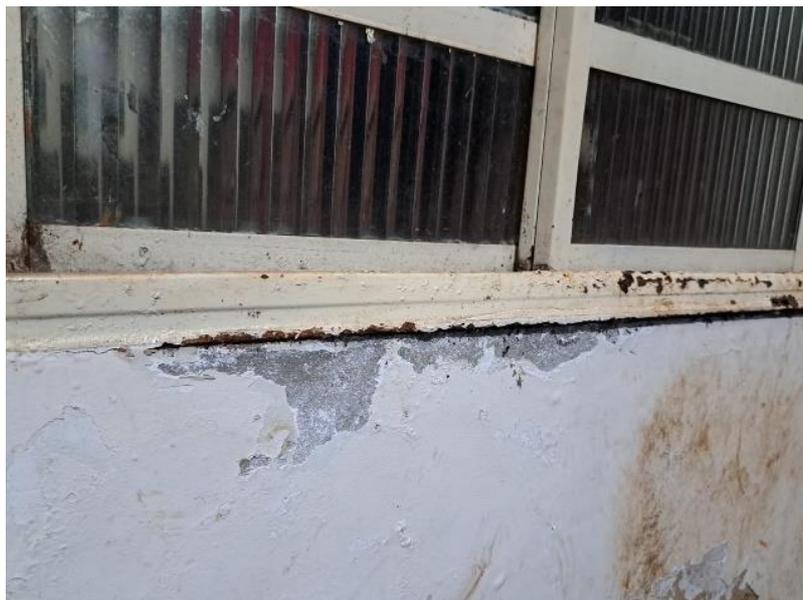
Como podemos ver na figura 15, a janela não tem uma peça de granito nem um substituto para a função de peitoril dessa janela metálica, além disso essa janela apresenta corrosão devido ao contato contínuo com a água.

Figura 15: PT5 - Infiltração na base da janela.

- c) Tratamento da corrosão na janela deve ser feito lixando a área afetada pela corrosão usando um a lixa de grão médio ou uma escova de arame para remover toda a ferrugem, posteriormente, aplicar uma solução de ácido fosfórico ou um removedor de ferrugem comercial na área afetada, dependendo do produto usado deve-se aguardar o tempo adequado de secagem que varia entre 10 a 30 minutos, terminado o tratamento da corrosão realizar a repintura do material aplicando uma camada de primer anticorrosivo e uma camada de tinta que pode ser esmalte sintético ou tinta epoxi para evitar a reincidência de corrosão sobre a peça metálica;

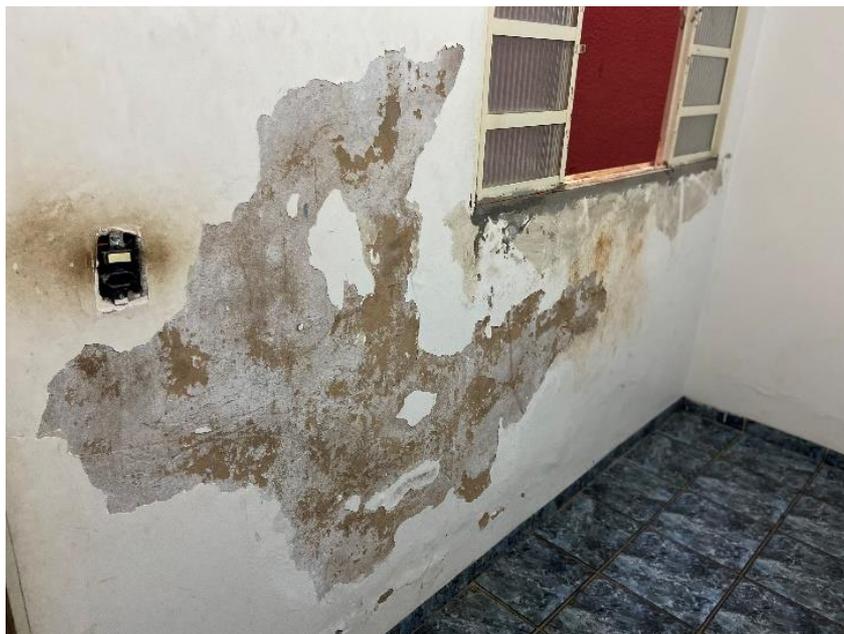
A PT6, deslocamento da pintura estava no momento da inspeção umido, como mostra a figura 15, é um problema devido ao acúmulo de umidade na parede. Uma patologia que chama atenção haja vista que está na área interna da residência. A sala de estar está com um acúmulo de água na parede logo ao lado da janela e esse acúmulo de água deriva da infiltração demonstrada na PT5 figura 15. Implicando assim que o tratamento da infiltração em si seria resolvido com a aplicação da solução apontada para a PT5

Figura 17: PT6 – Deslocamento parede devido umidade.

- a) Tratamento da infiltração: Solução já apontada na resolução da PT5;
- b) Preparação da superfície: Usar uma espátula ou raspador de tinta para remover todo o revestimento solto e danificado, certificando de raspar até a camada de revestimento que está aderida a parede, posteriormente, lixar a superfície com uma lixa de grão grosso ou uma escova de aço removendo qualquer resíduo restante limpando a área do deslocamento;

- d) Refazer a pintura: Lixar a superfície após a argamassa ou a massa corrida secarem deixando a área nivelada com o restante da parede, feito isso, aplicar Primer ou selador acrílico sobre a área reparada proporcionando maior defesa contra novas infiltrações e maior aderência para a tinta, após a secagem, aplicar a tinta garantindo que as camadas fiquem uniformes e garantindo que a cor da mesma siga compatível com o restante da parede.

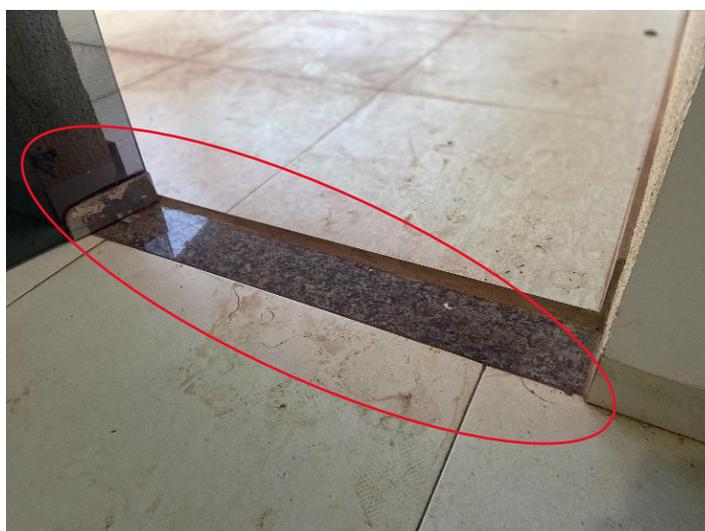
Como podemos ver na figura 18 temos uma diferença de nível entre a parte interna da residência, mais especificamente entre a porta da cozinha e a área externa, geralmente o que se

faz quando vamos nívelar ambientes temos que a área interna deve ter uma altura maior do que a externa, isso tendo em vista que a água que acumular na área externa não escoe para dentro da residência. Como podemos ver na imagem essa edificação vai contra essa regra e também não foi encontrado nenhum dispositivo para barrar o fluxo de água de fora para dentro da residência. Isso faz com que automaticamente quando chova, pelas portas temos um fluxo de água da chuva.

Figura 18: PT7 – Nível do piso área molhada inadequado.

- a) Instalar drenos periféricos para captar e desviar a água das extremidades da parte externa da residência;
- b) Impermeabilizar todas as bases das paredes externas com uma solução impermeável elástica que protege paredes externas contra o acúmulo e assecção de água, um exemplo, é o Vedacit Vedapren Parede que deve ser aplicado sobre concreto, fibrocimento ou qualquer reboco externo;
- c) Elevar o piso interno: Considerar elevar o piso interno da residência utilizando uma camada adicional de concreto. Isso pode ser combinado com a instalação de materiais impermeabilizantes entre a camada antiga e a nova. Outra opção é construir uma plataforma sobre o piso existente para elevar o nível interno. Sempre

se certificando de deixar espaços para ventilação entre as plataformas para evitar o acúmulo de umidade como no exemplo na figura 19.

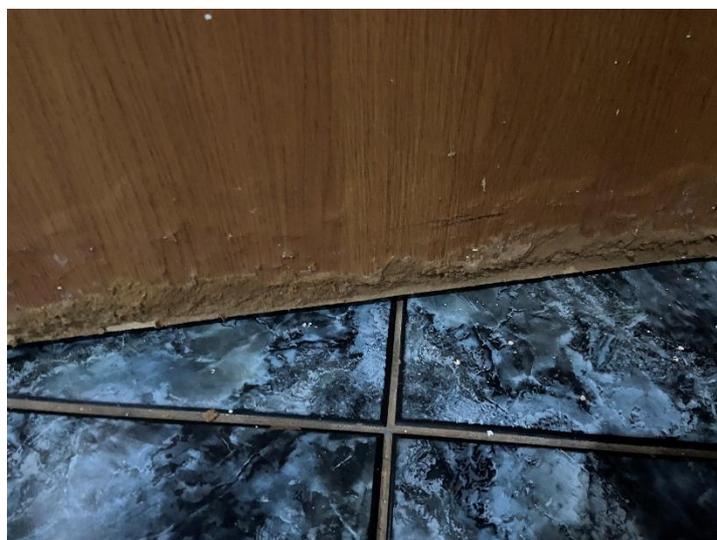
Dado ao fluxo de água descrito pela PT7 temos a PT8 e a PT9, que só estão separadas porque estranhamente na parte interna da residência uma das saídas da cozinha é uma porta de madeira figura 19 e outra é uma porta metálica figura 20.

Figura 20: PT8 – Apodrecimento de porta de madeira.

- a) Porta de madeira PT8: Realizar a inspeção e a extensão do dano, no caso da madeira estar muito podre pode ser necessário fazer a substituição da parte danificada e união com uma nova peça de madeira, caso tenha tratamento para a podridão, deve-se remover a tinta ou qualquer acabamento na porta, lixando a área danificada com uma lixa grão médio para remover qualquer madeira solta e qualquer acabamento restante, passar massa própria para madeira nas áreas danificadas preenchendo todos os espaços presentes na região degradada, após a secagem da massa, realizar a aplicação de um selador específico para madeira e aplicar uma camada de verniz dando acabamento uniforme na peça de madeira.

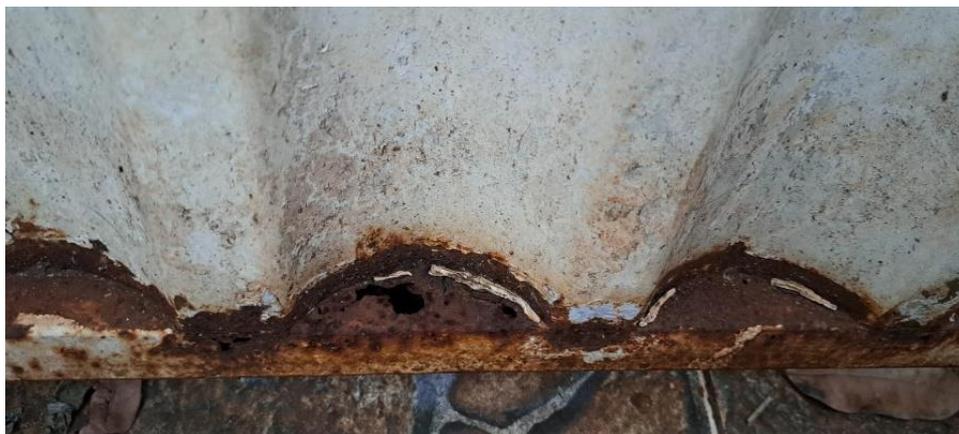
Tanto na porta de madeira e na porta metálica temos que suas partes inferiores estão sofrendo degradação com relação ao fluxo da água da chuva, que não deveria existir dentro da residência, estando a porta de madeira apodrecendo e a porta metálica com uma corrosão.

Figura 21: PT9 – Corrosão profunda na porta.

- e) Porta metálica: Inspeccionar se a corrosão não danificou a usabilidade da peça metálica talvez sendo necessário no caso de extremo desgaste o corte da parte danificada e a substituição da região sendo realizada uma solda uniforme. Tratamento da corrosão na porta deve ser feito lixando a área afetada pela corrosão usando uma lixa de grão médio ou uma escova de arame para remover toda a

ferrugem, posteriormente, aplicar uma solução de ácido fosfórico ou um removedor de ferrugem comercial na área afetada, dependendo do produto usado deve-se aguardar o tempo adequado de secagem que varia entre 10 a 30 minutos, terminado o tratamento da corrosão realizar a repintura do material aplicando uma camada de primer anticorrosivo e uma camada de tinta que pode ser esmalte sintético ou tinta epoxi para evitar a reincidência de corrosão sobre a peça metálica.

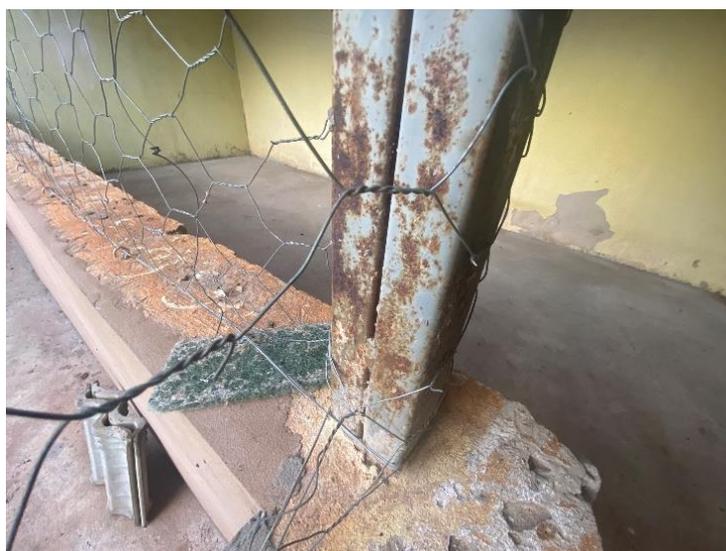
Com essa análise em mente temos que na PT10, figura 22 a formação de extensa corrosão superficial sem pites.

Figura 22: PT10 – Ferrugem cobertura metálica.

- a) Limpeza e lixamento da área afetada pela corrosão usando um a lixa de grão médio ou uma escova de arame para remover toda a ferrugem;
- b) Realizar a soldagem e preenchimento das áreas com pites dando uniformidade aos perfis metálicos;
- c) Aplicação de uma solução de ácido fosfórico ou um removedor de ferrugem comercial na área afetada, dependendo do produto usado deve-se aguardar o tempo adequado de secagem que varia entre 10 a 30 minutos;
- d) Pintura dos perfis metálicos aplicando uma camada de primer anticorrosivo e uma camada de tinta que pode ser esmalte sintético ou tinta epoxi para evitar a reincidência de corrosão sobre as peças metálicas.

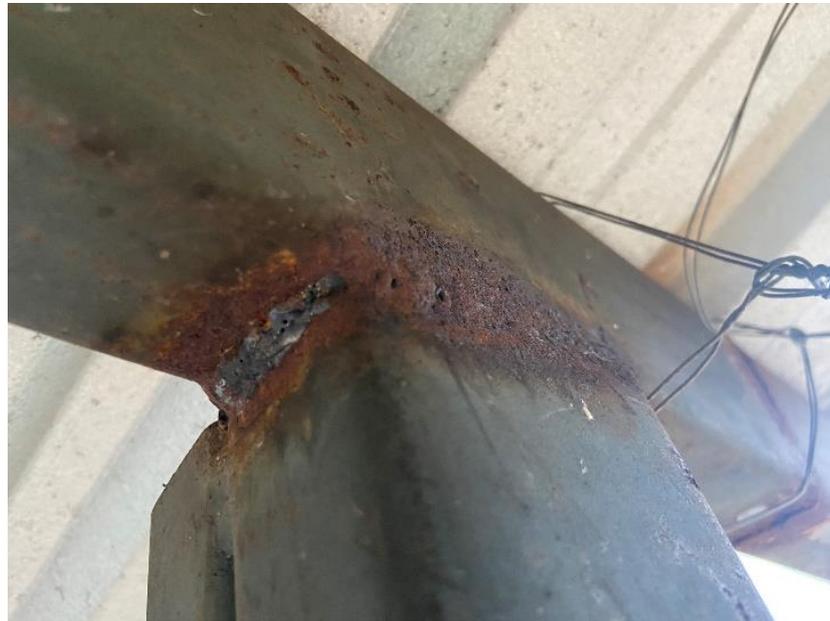
As figuras 22 e figura 23 mostra os perfis metálicos da estrutura no fundo da residência é visível as manchas marrom avermelhadas que são sinais classicos de corrosão. A corrosão é causada pela exposição da peça metálica a umidade e oxigênio, sendo de suma importância o

Figura 23: PT11 – Soldagem inadequada.

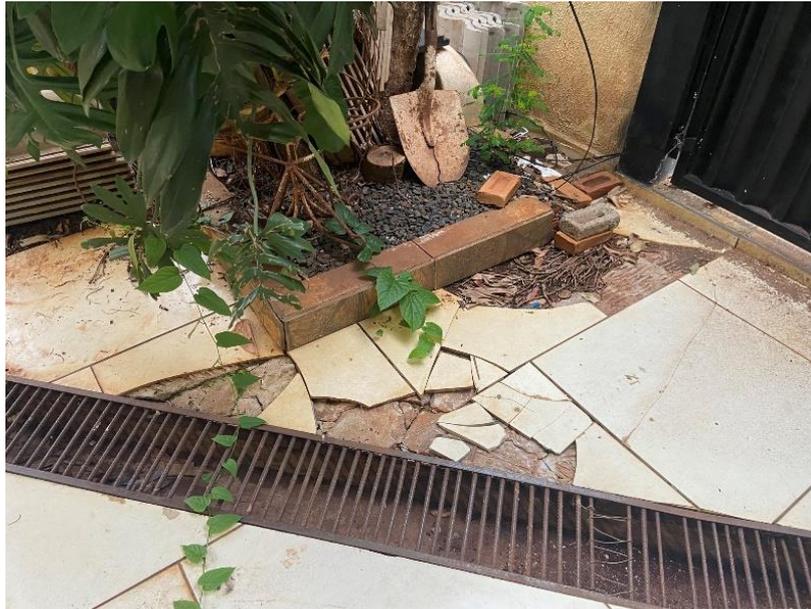
A PT12, figura 18 mostra o deslocamento revestimento cerâmico na entrada da garagem da residência.

Figura 24: PT12 – Desplacamento revestimento cerâmico.

Esse deslocamento tem como causa o crescimento das raízes do coqueiro mostrado na figura 25, coqueiros são árvores que estão no grupo das palmeiras tendo como característica um crescimento contínuo sem o aumento do diâmetro de seu tronco além de ter raízes relativamente rasas, porém densas, que em média chegam a um raio de 6 metros em volta do centro de gravidade de seu tronco tendo uma média de 2 metros de profundidade.

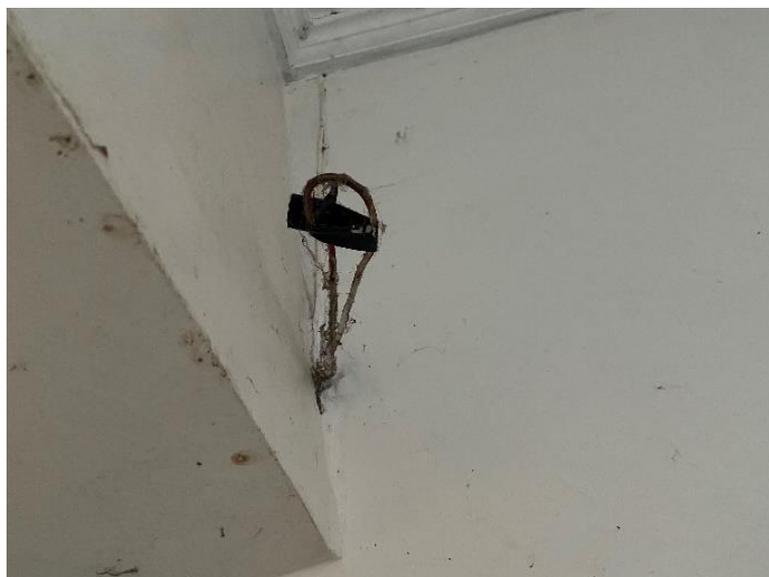
A rede elétrica exposta, como na figura 26, em uma residência pode acarretar diversos perigos. Entre eles, está a possibilidade de choque elétrico ao tocar diretamente em cabos desprotegidos, o que pode ocasionar lesões mortais ao corpo humano, dependendo da intensidade da corrente elétrica. Adicionalmente, a exposição dos cabos aumenta o risco de incêndios, especialmente se ocorrer um curto-circuito devido à ruptura do revestimento plástico da rede elétrica. Isso pode ocasionar danos consideráveis à propriedade e colocar vidas em perigo.

Figura 26: PT13 – Fiação elétrica exposta

Os perigos não se restringem apenas aos danos imediatos. Desdobramentos possíveis da fiação exposta, como um curto-circuito ou sobrecarga na rede elétrica, podem danificar os dispositivos elétricos conectados à mesma rede, resultando em gastos adicionais com consertos ou substituições. A figura 26 mostra que fiação rígida de cobre fazendo parte da rede elétrica exposta e totalmente desprotegida, haja vista que a fita isolante que não é suficiente no caso nem cobre toda a área do fio de cobre.

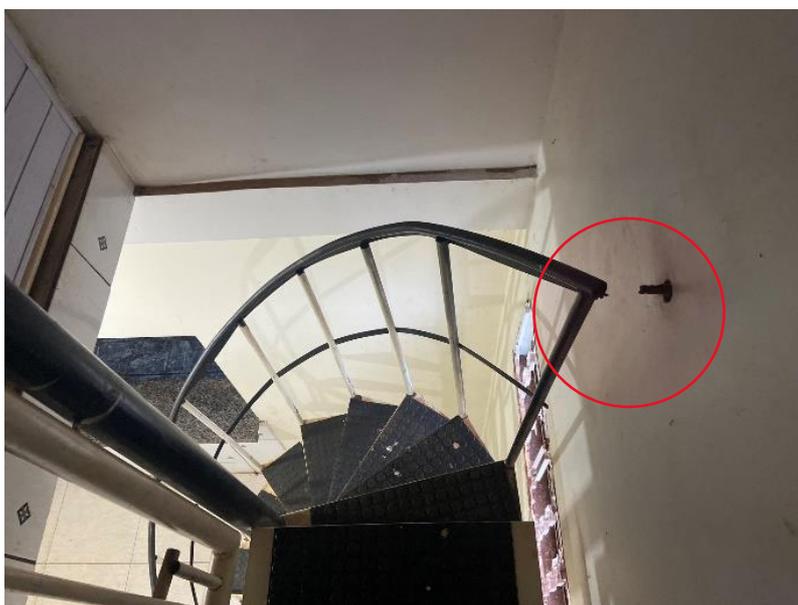
Ao inspecionar a residência subimos para o segundo pavimento em uma escada de ligação entre os dois andares, essa escada como podemos ver na figura 27, está com o apóio do lado superior arrebitado, fazendo que a escada tenha o corrimão solto e somente os apóios da parte de baixo suportem todo o peso da passagem de pessoas ali.

Figura 27: PT14 - Apoio escada metálica quebrado.

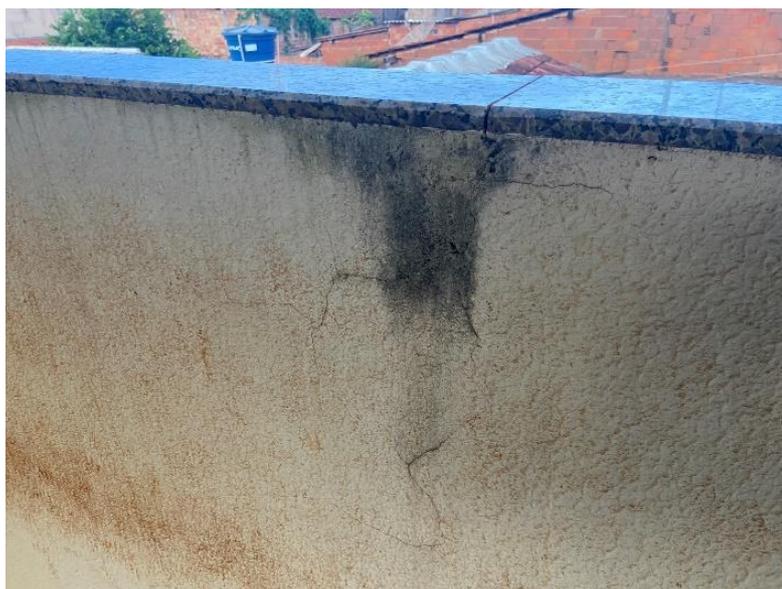
Na inspeção visual podemos identificar na figura 28 uma fissura com uma área umida acumulada em seu corpo, a provável causa dessa fissura é a retração da argamassa usada, após a aplicação, existe a evaporação da água usada no preparo gerando uma fissura mínima na face do reboco, o aumento dessa fissura se dá pelo acúmulo de água na região afetada pela retração gerando mofo da região além de aumentar o tamanho da fissura.

Figura 28: PT15 - Fissura 1.

Outro fator identificado também com relação o acúmulo de água na fissura é a execução incorreta da pingadeira no topo do muro, essa pingadeira está praticamente reta não tendo a inclinação de 2% padrão desse tipo de muro, isso faz com que a água que cai no topo de muro,

fique ali por mais tempo e gera umidescimento dessa fissura.

- a) Retirada da pingadeira superior e reassentamento com argamassa jogando a inclinação de 2% em todo o topo do muro;
- b) Limpeza e raspagem da área afetada pela umidade e pelo mofo, e consequente aplicação de produto de limpeza antifungico deixando totalmente limpa a superfície de mofo e qualquer detrito;
- c) Realizar uma abertura em forma de “V” em toda a região fissurada, estando aberto o “V” realizar a limpeza e aplicação de selante flexível PU 40 em toda área aberta e posterior nivelamento com a superfície;
- d) Aplicar tela poliéster em todo novo reboco na área da fissura;
- e) Passar Prime ou selante para evitar novas infiltrações por parte da umidade;
- f) Realizar a repintura com tinta acrílica ou qualquer outra com alta resistência a contato com umidade.

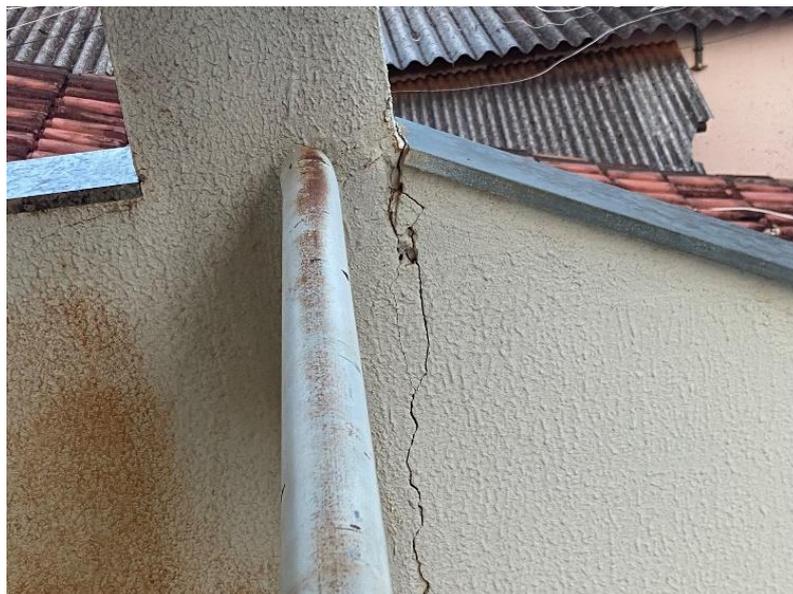
A PT16, fissura mostrada na figura 29, tem como provável causa a realização incorreta da ligação entre alvenaria e pilares de concreto, essas fissuras ocorrem porque não foi realizada a limpeza, tratamento da superfície e nem amarração correta entre a alvenaria e o pilar.

Figura 29: PT16 – Fissura 2.

- a) Realizar uma abertura em forma de “V” em toda a região fissurada, estando aberto o “V” realizar a limpeza e aplicação de selante flexível PU 40 em toda área aberta e posterior nivelamento com a superfície;
- b) Aplicar tela poliéster em todo novo reboco na área da fissura;
- c) Passar Prime ou selante para evitar infiltrações por parte da umidade;
- d) Realizar a repintura com tinta acrílica ou qualquer outra com alta resistência a contato com umidade.

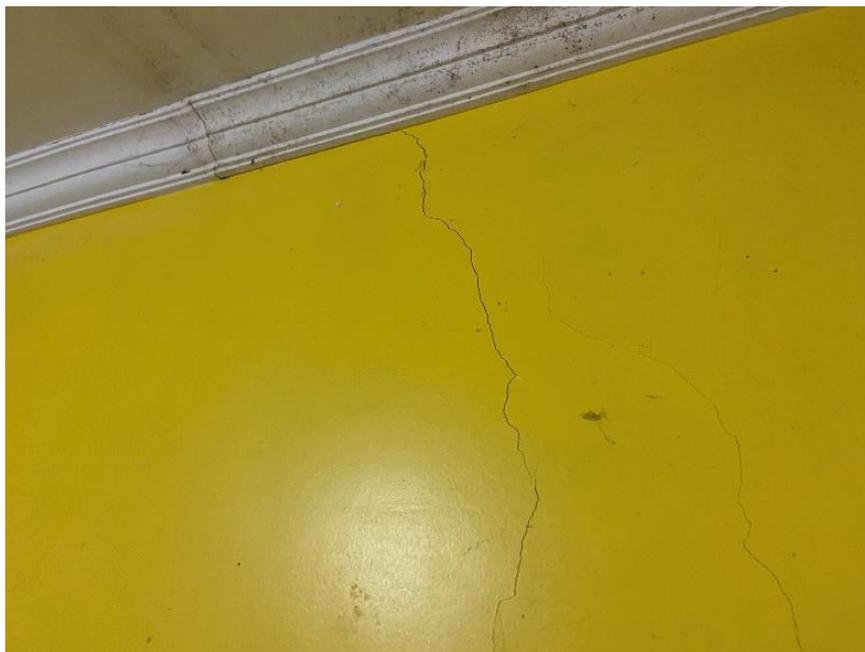
A figura 30 mostra uma fissura também com provável causa a retração da argamassa mas ao contrário da PT 15 essa é na parte interna da residência e em um local onde não se tem contato com umidade.

Figura 30: PT17 - Fissura 3.

- a) Realizar uma abertura em forma de “V” em toda a região fissurada, estando aberto o “V” realizar a limpeza e aplicação de selante flexível PU 40 em toda área aberta e posterior nivelamento com a superfície;
- b) Aplicar tela poliéster em todo novo reboco na área da fissura;
- c) Passar Prime ou selante para evitar infiltrações por parte da umidade;
- d) Realizar a repintura com tinta acrílica ou qualquer outra com alta resistência a contato com umidade.

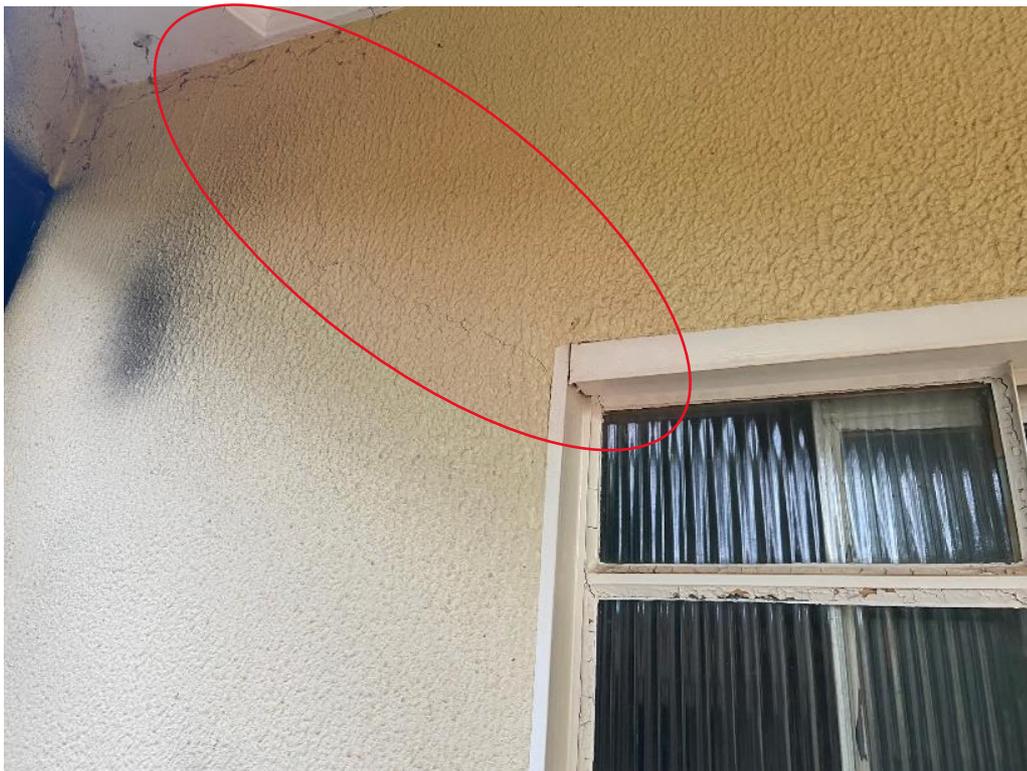
Na figura 31 temos uma fissura comum, causada por execução incorreta de vãos dentro a alvenaria e a esquadria.

A não colocação de vergas na parte inferior e superior do vão faz com que o esforço de tração entre os dois cantos da parede gere uma fissura em aproximadamente 45° graus.

Figura 31: PT18 – Fissura 4.

Levando em conta que esse é uma fissura passiva, tendo em vista que o esforço de tração que causou essa fissura já realizou o movimento natural e a não aplicação de outros esforços na área afetada pela fissura. Temos que a resolução da PT18 advem de:
