**INSTITUTO
FEDERAL**

BACHARELADO EM ENGENHARIA CIVIL

**ESTUDO DE MANIFESTAÇÕES PATOLÓGICAS EM UMA FÁBRICA DE
PRODUTOS DERIVADOS DO PROCESSAMENTO DE MILHO CONVENCIONAL**

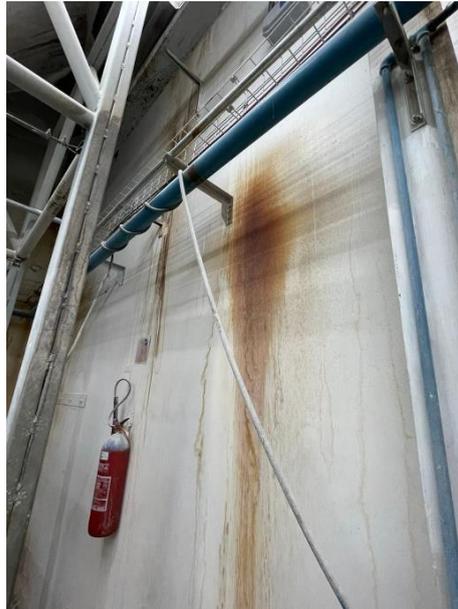
Após apresentar a classificação adotada, prosseguimos com as fotografias de cada caso, acompanhadas de uma breve explicação de seu conteúdo. A Figura 7 ilustra uma infiltração causada por um vazamento na tubulação localizada dentro da parede, resultando em danos à pintura.

Figura 7: Infiltração no piso térreo da planta.

Tipo de Patologia	Local	Nº da figura	Causa Raíz	Conduta sugerida	Consequência esperada
Infiltração	Piso térreo	7	Vazamento de tubulação próxima a estrutura.	Identificar os locais de vazamento, através da utilização de ferramentas como detector de umidade ou câmera termográfica. Após identificado, substituir ou realizar reparos nas tubulações danificadas.	Eliminação da infiltração, proteção contra umidade e preservação da integridade estrutural.
Infiltração	Piso térreo	8A	Vazamento de tubulação próxima a estrutura.	Identificar os locais de vazamento, através da utilização de ferramentas como detector de umidade ou câmera termográfica. Após identificado, substituir ou realizar reparos nas tubulações danificadas.	Eliminação da infiltração, proteção contra umidade e preservação da integridade estrutural.
Infiltração	Primeiro piso	8B			
Infiltração	Segundo piso	8C

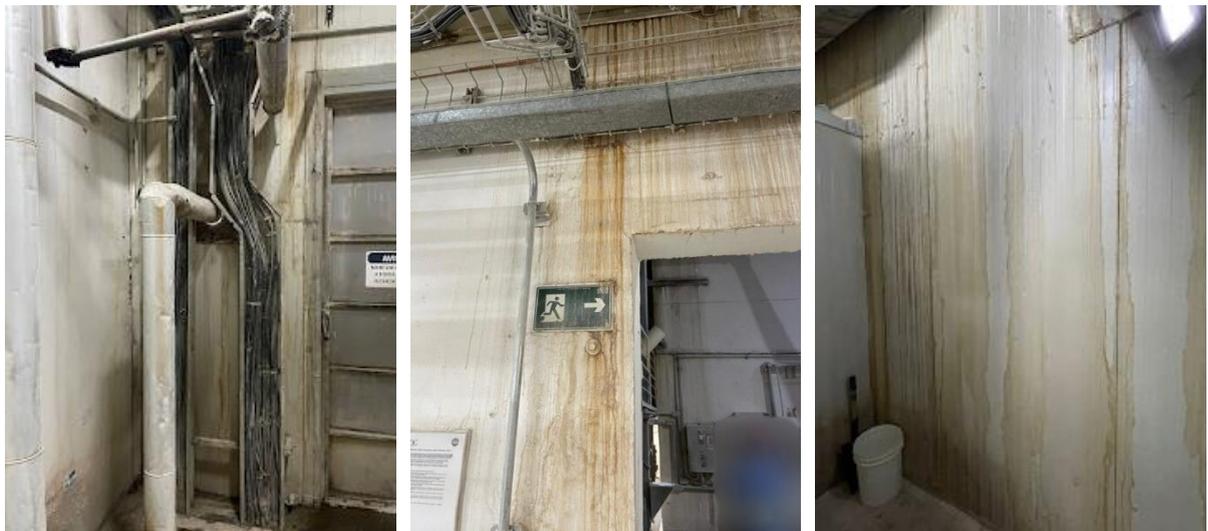
Nas figuras 8 A e 8 C também identificamos danos à pintura ou estrutura (Para a figura 8 B, já que a estrutura é de *Drywall*), essas foram ocasionadas por escoamento de água proveniente das chuvas. Com o grande volume de água escorrendo por essas superfícies, houve danos à pintura e *Drywall*.

Figura 8A: Infiltração encontrada no piso térreo da planta. **8B-** Infiltração encontrada no primeiro pavimento da planta. **8C-** Infiltração encontrada no segundo pavimento da planta.

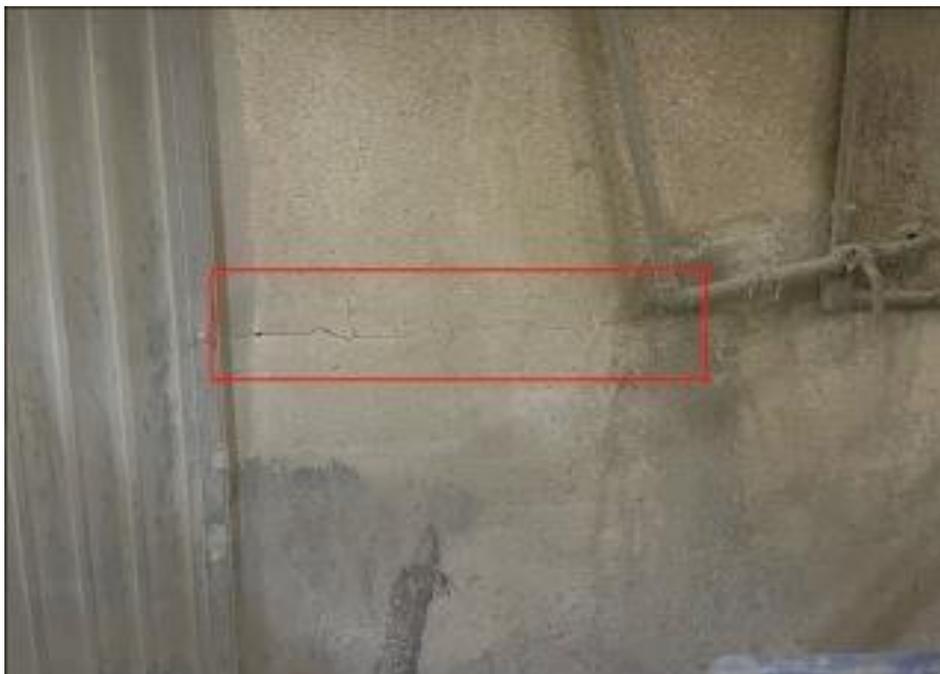
A Figura 9 ilustra uma fissura horizontal localizada na linha do Pré-gel, provavelmente originada pela movimentação do portão instalado naquele local. Essa fissura pode ser classificada como geométrica, devido ao seu formato claramente delineado em linha reta na horizontal. Com a instalação do portão, a argamassa sofreu retração, gerando forças compressivas na estrutura que não haviam sido previstas nos cálculos de esforços, o que, por sua vez, ocasionou o aparecimento da fissura.

Figura 9: Fissura encontrada na linha do Pré-gel, próxima a um dos portões de acesso.

Tipo de Patologia	Local	Nº da figura	Causa Raíz	Conduta sugerida	Consequência esperada
Fissura	Pré-gel	9	Esforços não suportados pela movimentação de portão próximo à estrutura.	Preencher as fissuras com um material de reparo específico para concreto, como argamassas de reparo industrial. Posteriormente instalar reforços como vigas ou suportes adicionais próximos ao portão.	Distribuição equilibrada das cargas, evitando novos surgimentos de fissuras.
Fissura	Empacotamento	10	Esforços não previstos em projeto de reforma.	Preencher as fissuras com um material de reparo específico para concreto, como argamassas de reparo industrial. Analisar detalhadamente a estrutura para mapeamento dos locais onde ocorrem os esforços adicionais. Após identificados, instalar reforços como vigas ou suportes adicionais.	Adequação das estruturas sobre as condições de cargas adicionais e prevenção de novas fissuras.

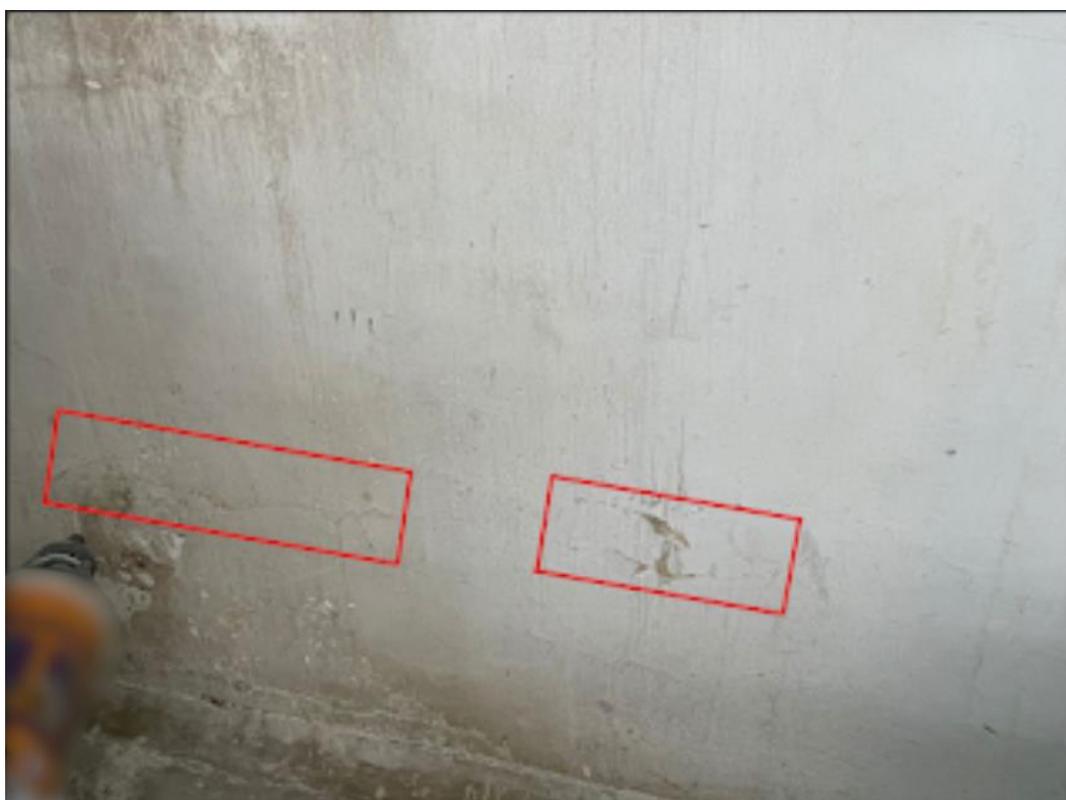
A figura 10 apresenta duas fissuras horizontais encontradas nas linhas de empacotamento, suas prováveis causas se encontram na sobrecarga sofrida pela estrutura pelo atrito que a máquina de empacotamento faz na parede e variações térmicas que ocorrem devido à operação da máquina, gerando assim sobrecargas nesse setor. Assim como na Figura 9, a fissura à esquerda (representada pelo retângulo maior) apresenta uma forma definida, com uma linha reta na horizontal, sendo classificada como fissura geométrica. Por outro lado, a fissura à direita (representada pelo retângulo menor) não possui um formato bem definido, sendo classificada como fissura mapeada, com possíveis causas relacionadas ao uso de materiais inadequados ou ao traço incorreto da argamassa.

Figura 10: Fissura encontrada em uma das paredes do setor de empacotamento.

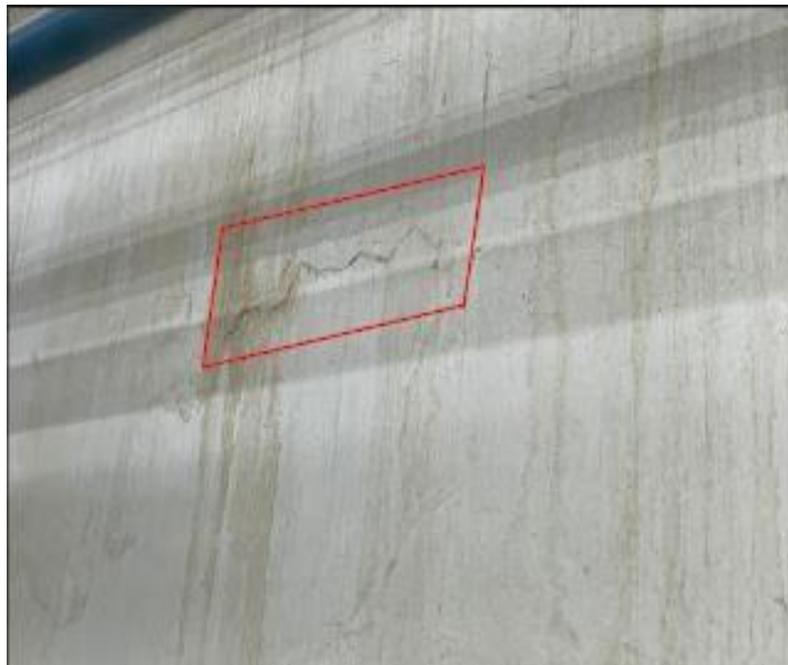
Na Figura 11, é possível observar uma fissura no setor de ensaue, cuja provável causa é uma sobrecarga na estrutura. Isso ocorreu após uma reforma na planta, na qual foram adicionados novos andares, e a estrutura do setor de ensaue passou a absorver a carga de um desses andares. Assim, mais uma vez, uma sobrecarga de impactos não previstos afetou a construção da estrutura. Semelhante à fissura apresentada na Figura 10 (representada pelo retângulo menor), essa fissura não apresenta uma forma geométrica definida, sugerindo que outra possível causa seja o uso inadequado de materiais ou um traço incorreto da argamassa.

Figura 11: Fissura encontrada em uma das paredes do setor de ensaue.

Fissura	Ensaque	11

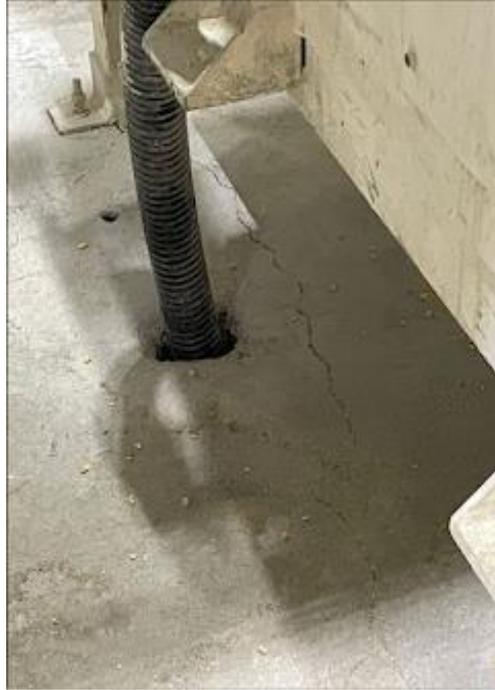
Na Figura 12, observa-se uma trinca no piso do primeiro pavimento, localizada logo abaixo de um dos *plansifters*, equipamentos usados para classificar grãos por granulometria por meio de atrito. O atrito gerado por vários *plansifters* causou sobrecarga no piso, resultando em diversas trincas ao longo dos andares que continham esse tipo de equipamento.

Figura 12: Trinca encontrada no piso do primeiro pavimento, abaixo de um dos plansifters.

Tipo de Patologia	Local	Nº da figura	Causa Raíz	Conduta sugerida	Consequência esperada
Trinca	<i>Plansifters</i>	12	Esforços não suportados pela movimentação de máquinas que estão na laje.	Reforçar a laje com aplicação de fibras de vidro ou carbono e preenchimento da trinca com argamassa ou resina epóxi.	Estabilizaçãoda estrutura, redistribuição de cargas, melhora no aspecto estético e funcional da área.
Trinca	Piso térreo	14	Sobrecargas na estrutura em virtude das tubulações presentes.	Revisão das tubulações presentes, para verificar se a pressão não está gerando sobrecarga na estrutura. Preenchimento das trincas com argamassa ou resina epóxi.	Estabilizaçãoda estrutura, redistribuição de cargas, melhora no aspecto estético e funcional da área.
Trinca	Caldeira	15	Variações de temperatura e sobrecarga na estrutura devido à operação da caldeira.	Reforços estruturais nas áreas da caldeira afetadas, por meio de tirantes e placas de aço; Isolamento térmico das áreas sensíveis às variações térmicas.	Eliminação das trincas, melhorando a condição da estrutura e o ambiente onde se localiza a caldeira.

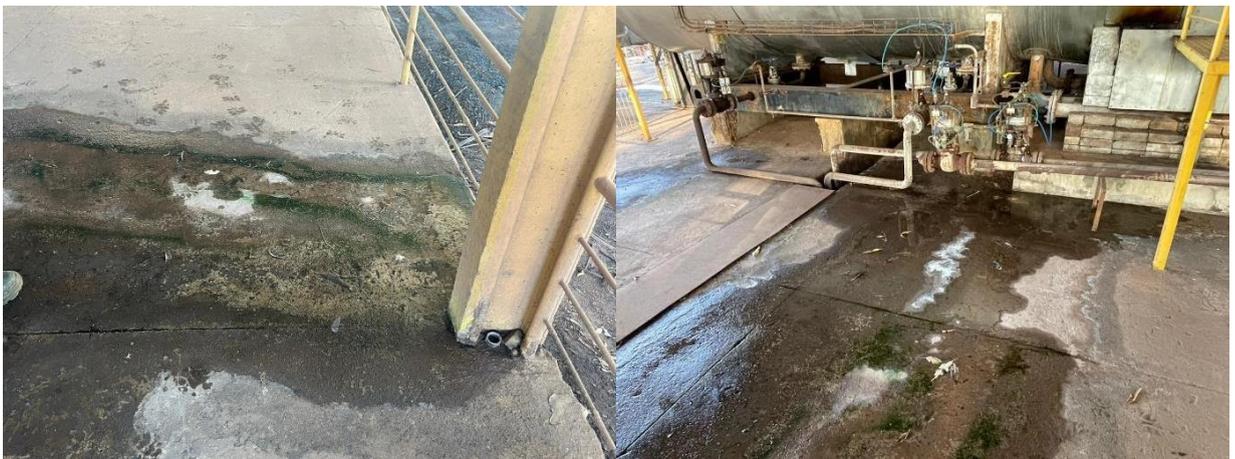
Nas Figuras 13A e 13B temos o vazamento de produtos químicos ocasionando o desgaste do piso da caldeira. Essas evidências podem causar uma gama de fatores como exemplo: exposição a produtos químicos diversos, tais como sais, ácidos e álcalis, utilizados em processos de produção, manutenção ou higienização de ambientes, máquinas e equipamentos. Tal exposição possivelmente ocorreu pela falta de manutenção preventiva e controle de qualidade da operação da caldeira.

Figura 13A e 13B: Desgaste do piso da caldeira resultante do vazamento de produtos químicos.

Tipo de Patologia	Local	Nº da figura	Causa Raíz	Conduta sugerida	Consequência esperada
Vazamentos	Caldeira	13A	Vazamento de líquidos na laje.	Identificar os locais de vazamento, através da utilização de ferramentas como detector de umidade ou câmara termográfica. Após identificados, reparar ou substituir as tubulações.	Prevenção de danos adicionais, melhoria na segurança e operação e redução de custos de reparo futuros.
Vazamentos	Caldeira	13B

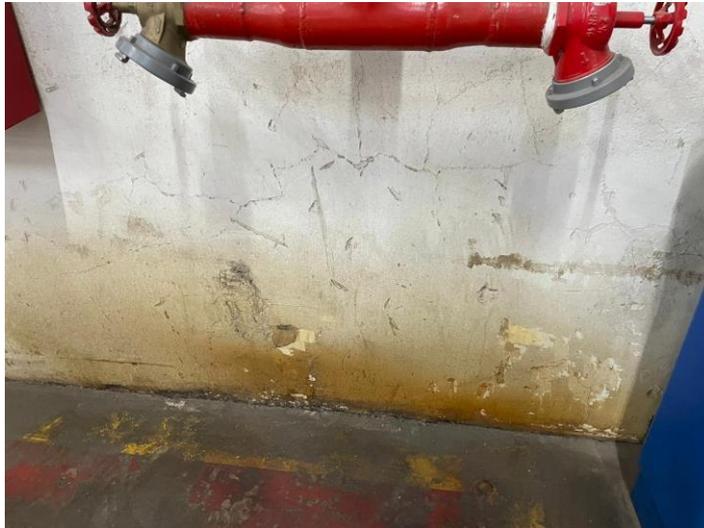
Na Figura 14, em decorrência de vazamentos, houve o surgimento de manchas e trincas nas paredes localizadas no piso térreo da fábrica. Novamente temos trincas de classificação mapeadas pela forma aleatória que as trincas se dispõem, indicando uma possível causa em virtude de sobrecargas, que provavelmente foi ocasionada pela tubulação para mangueiras de incêndio localizada no local.

Figura 14: Manchas e trincas na parede resultantes de vazamentos, piso térreo da fábrica.

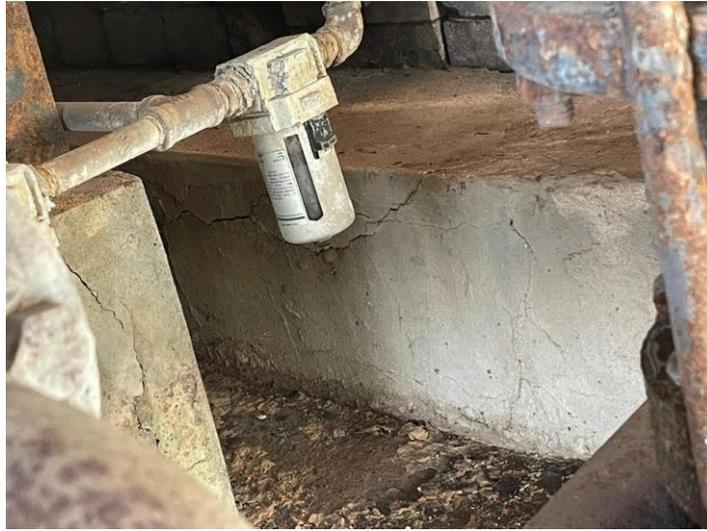
As Figuras 15, 16 e 17 destacam as patologias conhecidas como fissuras e trincas, observadas nas paredes da entrada e outros locais da caldeira, localizada na área externa da fábrica. Considerando o contexto em que as estruturas estão, as possíveis causas das aberturas são a variação de temperatura, uma vez que para o funcionamento da caldeira é necessário a queima de lenha e produtos químicos, processo que gera altas temperaturas durante seu funcionamento, temperatura essa reduzida quando a caldeira não está em funcionamento. Tais variações ocasionam a dilatação da estrutura, além disso, a operação pode gerar também sobrecargas que contribuem para o surgimento das trincas no local.

Figura 15: Trincas na parede da entrada da caldeira.
Fonte - Autor (2024).

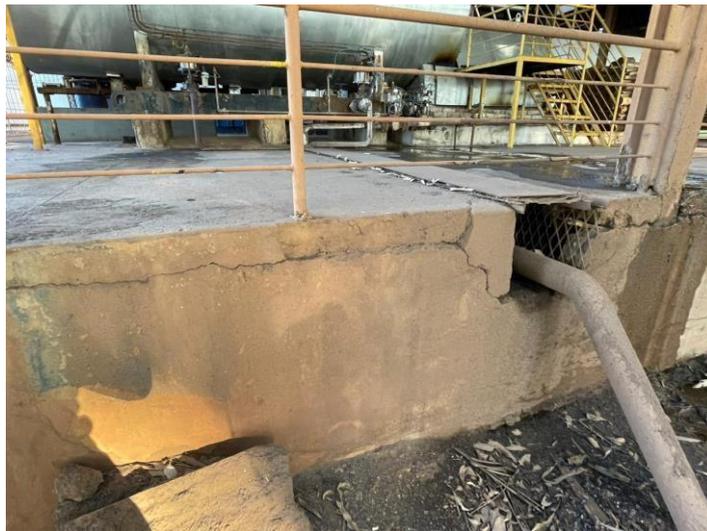
Figura 16: Trincas na parede no local da caldeira.
Fonte - Autor (2024).

Trinca	Caldeira	16		Preenchimento das trincas com argamassa ou resina epóxi.	
Trinca	Caldeira	17		Preenchimento das trincas com argamassa ou resina epóxi.

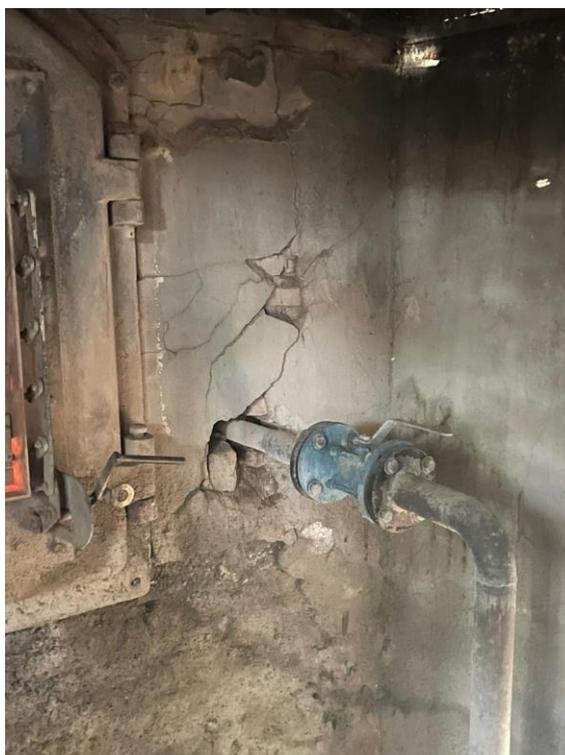
Figura 17: Fissuras e trincas na tubulação da caldeira.

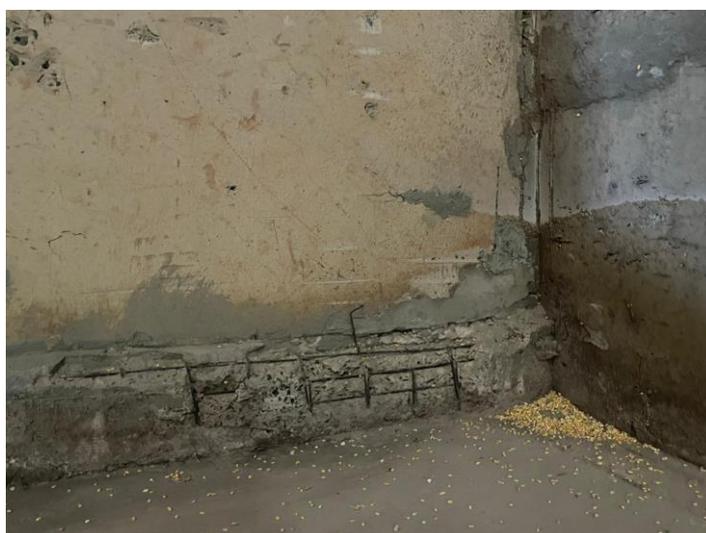
Também podem ser vistas armaduras expostas nas paredes do piso térreo da fábrica (Figura 18). O acontecimento dessa separação pode ser devido a variados motivos, como por exemplo, dosagem inadequada do concreto, espaçamento insuficiente de armaduras, vibração inadequada e ainda lançamento do concreto a alturas elevadas.

Figura 18: Armações aparentes no piso térreo da fábrica.

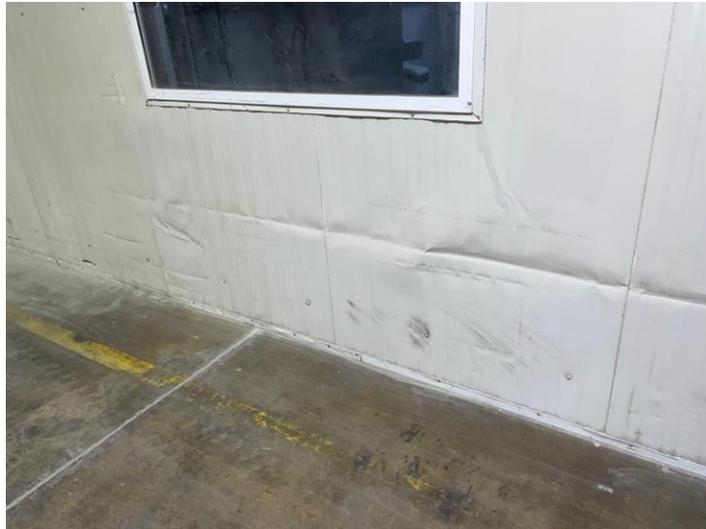
Foram encontrados também desgastes nas paredes de concreto localizados nos locais: piso térreo, separador de grãos, carga e descarga de veículos (Figuras 19, 20 e 21). Os desgastes evidenciados na fábrica provavelmente foram por abrasão, onde pode ter ocorrido vários atritos secos, provocando desgaste na superfície. O desgaste superficial das estruturas de concreto pode ocorrer por abrasão, erosão e cavitação, provocando perda progressiva de material (MEHTA; MONTEIRO, 2008).

Figura 19: Desgastes na parede resultantes de batidas de pallets e empilhadeiras, no piso térreo da fábrica.

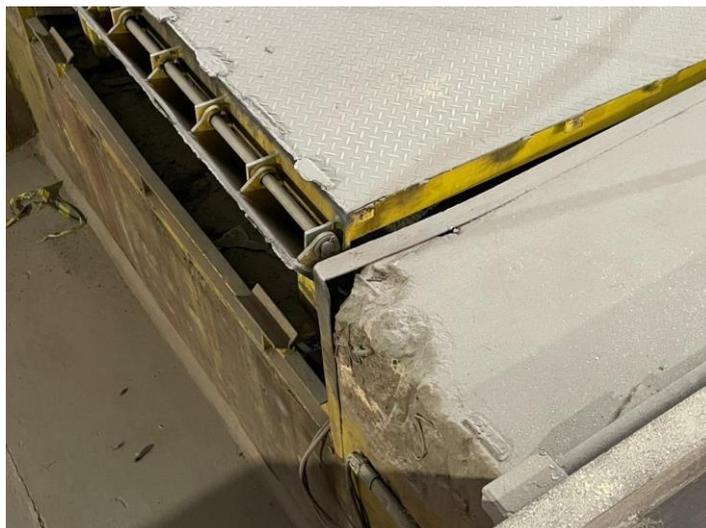
Figura 20: Desgastes na parede de concreto no separador de grãos.

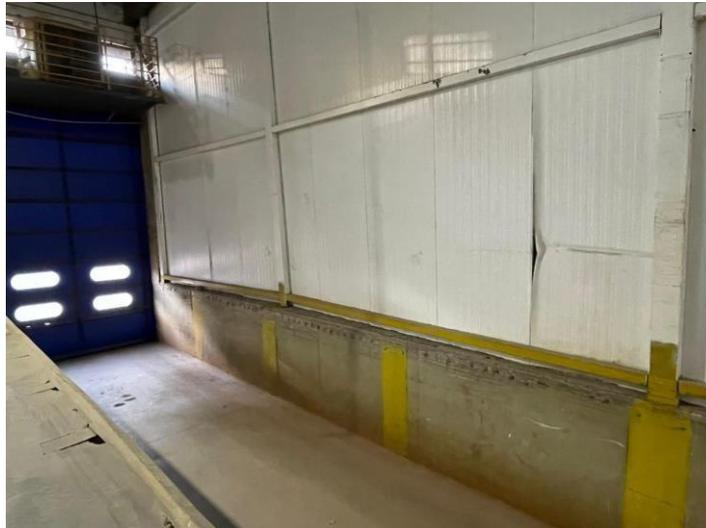
Figura 21: Desgaste nas paredes e barra de aço no local de carga/descarga de veículos.

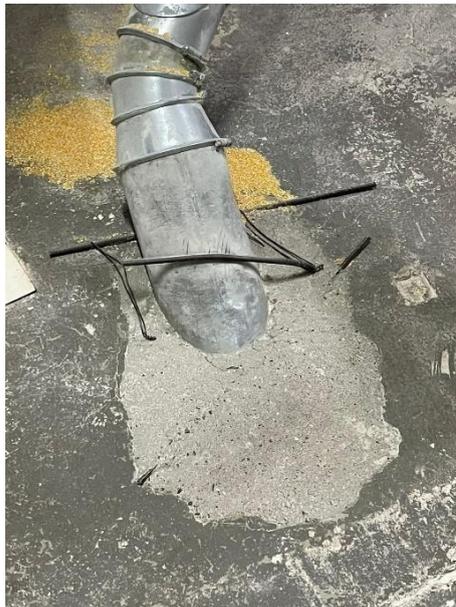
Na figura 22 podemos identificar uma abertura nas tubulações referentes ao primeiro piso da fábrica. A provável causa desse problema é a execução inadequada na etapa de concretagem dessa tubulação na laje, deixando as armaduras expostas.

Figura 22: Armações aparentes do primeiro piso da fábrica.
