**INSTITUTO FEDERAL**

**ENGENHARIA CIVIL**

**AVALIAÇÃO PÓS OCUPAÇÃO DAS EDIFICAÇÕES  
RESIDENCIAIS EM JATAÍ-GO**

Trabalho de Curso apresentado ao Instituto Federal Goiano – Campus Rio Verde, como requisito parcial para a obtenção do Grau de Bacharel em Engenharia Civil.

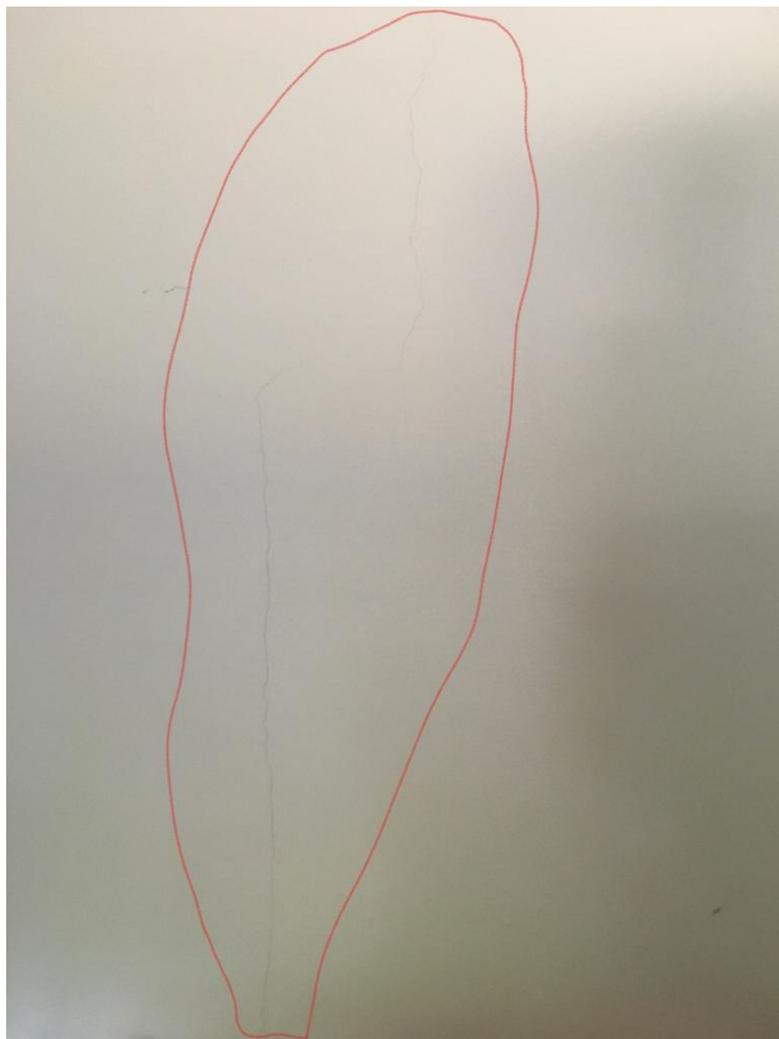
Para o primeiro item foi considerado inferior quando havia fissura em mais de um ambiente da casa, regular quando a fissura estava situada apenas um ambiente e satisfatório quando não havia nenhuma fissura. Por se tratar de fissuras, esse problema possivelmente é recorrente da etapa do reboco ou na preparação para pintura, ocasionadas pela falta de cuidados específicos como a cura correta do reboco principalmente em dias muito quentes, ou por retração. A Figura 1 mostra um exemplo de como foram as fissuras avaliadas.

Segundo Ronaldo Bastos (1998), as fissuras podem ser classificadas de várias maneiras, e para este caso se enquadra as fissuras por retração, a qual segundo ele é influenciada pela relação água/cimento ou pela finura da areia, pois quanto mais fina for a areia maior o conteúdo de umidade necessário para envolver os grãos.

**Figura 1** – Fissura identificada na análise da casa 1.

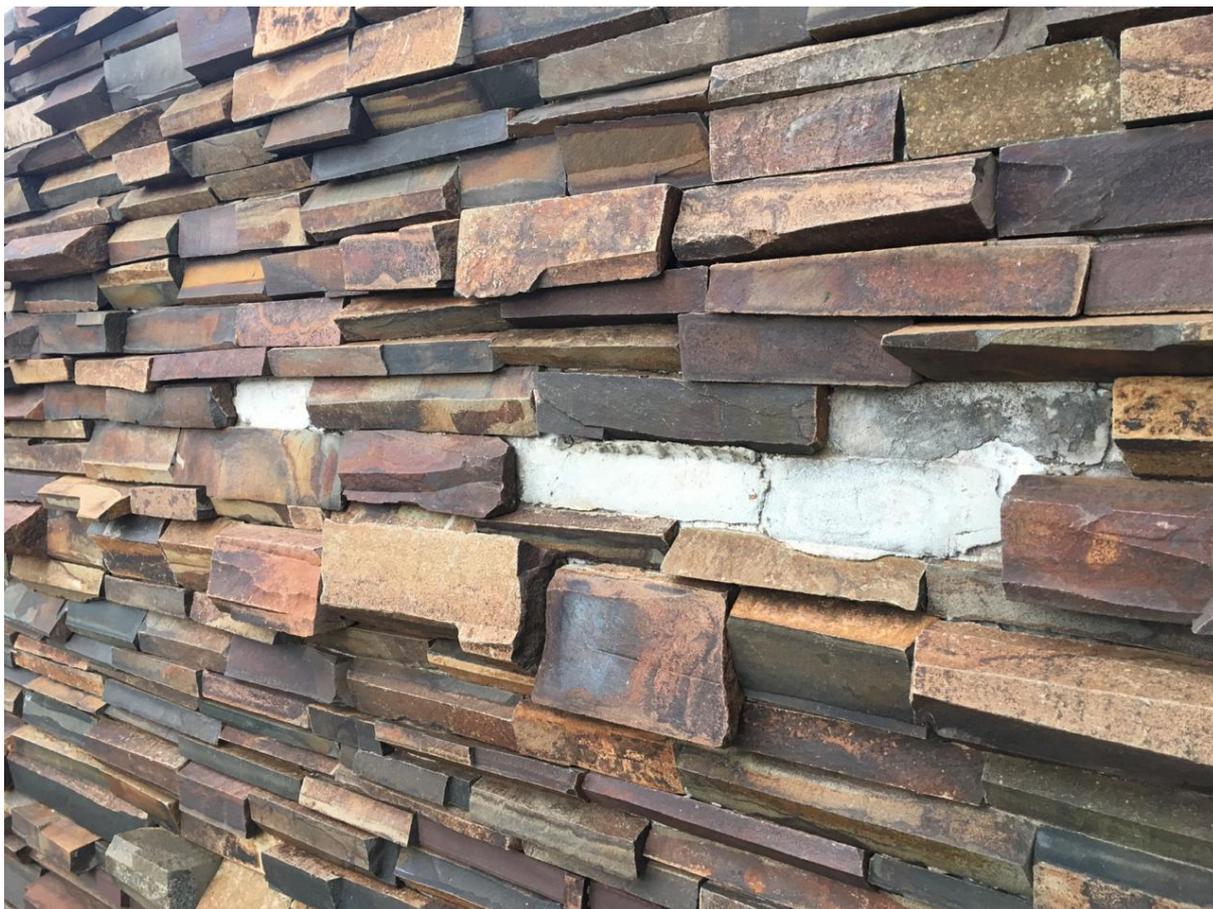
De acordo com Pedro Laranja (2013) a perda de aderência dos revestimentos de fachada tem como causa a falha no preenchimento e nas propriedades da argamassa colante ou a escolha inadequada da argamassa de assentamento.

**Figura 2** - Desprendimento de revestimento de fachada apresentado na casa 6.

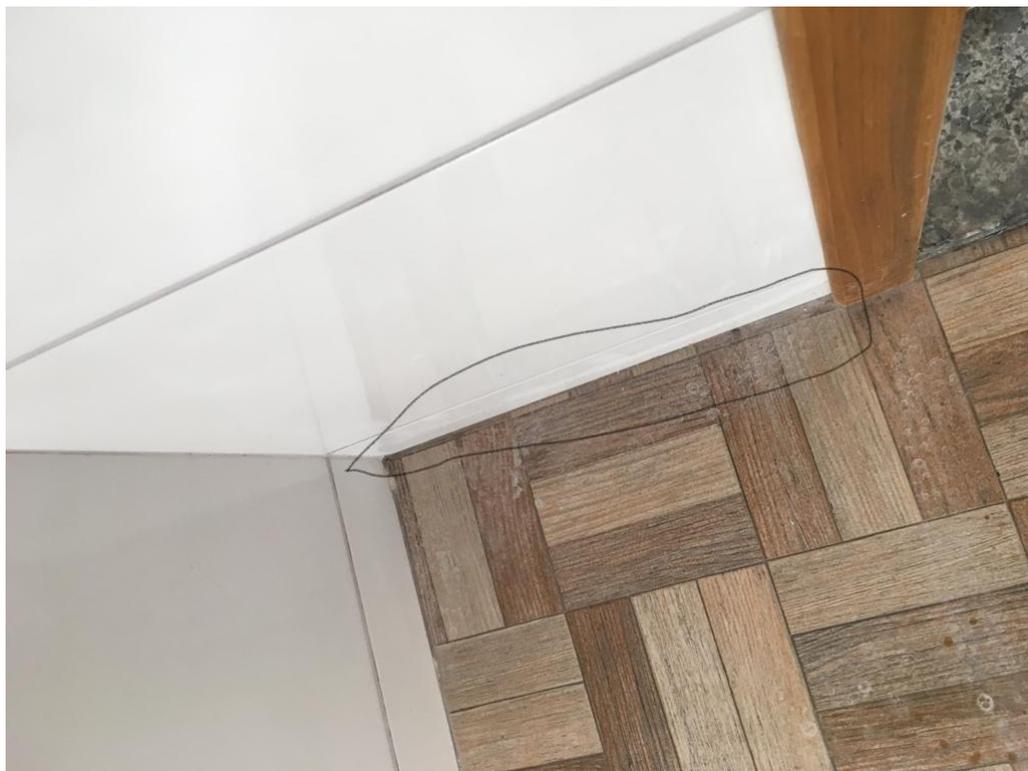
O terceiro item avaliado foram as irregularidades geométricas e a classificação adotada foi a seguinte: inferior para as casas que possuíam algum erro como de esquadro em mais de um ambiente, regular quando era apenas um erro e satisfatório quando não havia nenhum tipo de irregularidade. Na figura 3 é apresentado um exemplo.

**Figura 3** – Parede fora de esquadro apresentado na casa 2.

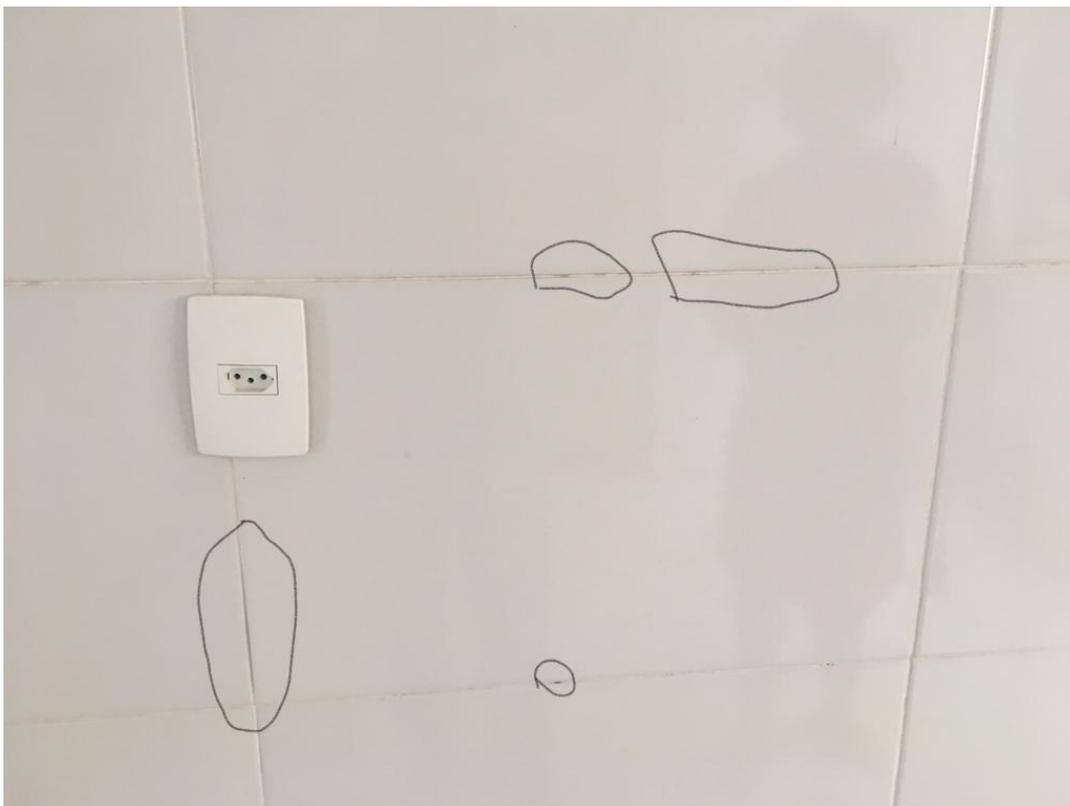
Segundo Jungiger e Medeiros (2003) uma das funções do rejunte é vedar o revestimento cerâmico de forma a impedir a passagem de água líquida, que pode levar a surgir manchas provenientes de lixiviação, e outros danos (eflorescência, corrosão de peças metálicas e manchas).

**Figura 5** – Falha em rejunte apresentado em inspeção da casa 20.

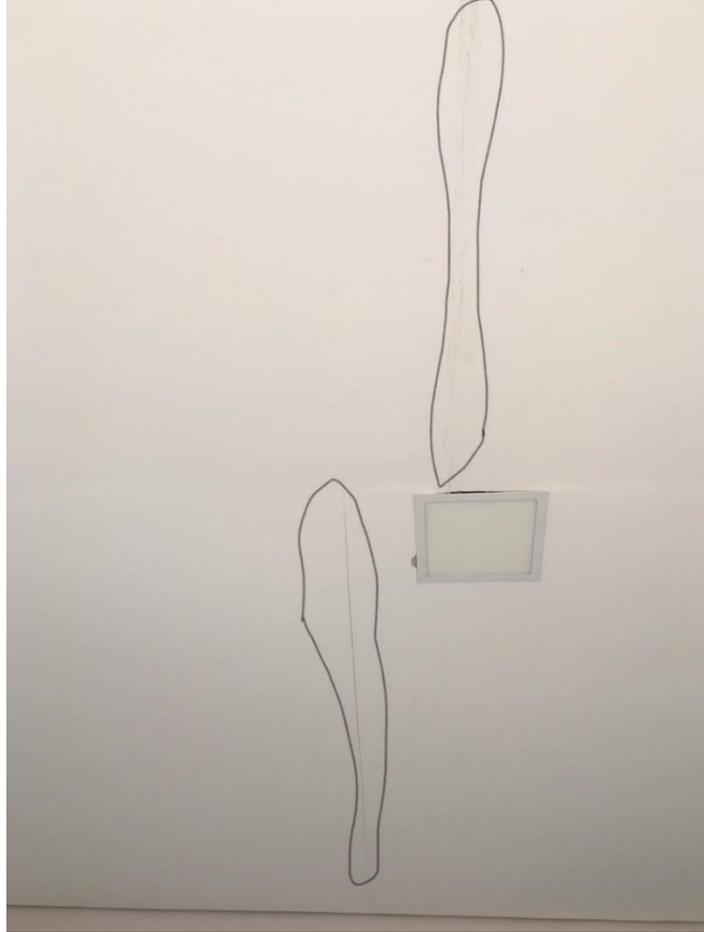
Os itens 6 e 7 do Quadro 3, que se referem ao desprendimento de revestimentos de tetos e forros e trincas ou rachaduras em pisos, foram avaliados da mesma maneira, sendo inferior quando havia fissura no forro ou no piso em mais de um lugar, regular quando o problema era só em um ambiente e satisfatório quando não foi encontrado problema em nenhum local. As Figura 6 e 7 mostram exemplos de fissuras encontradas no forro e no piso, respectivamente.

**Figura 6** – Fissura em forro identificado na casa 4.

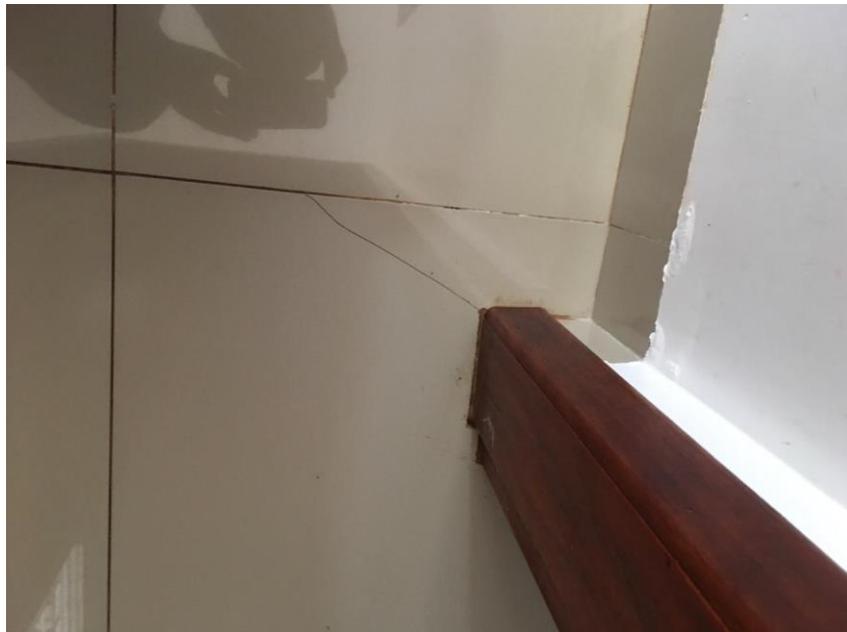
**Figura 7** - Fissura em piso apresentado na análise da casa 10.

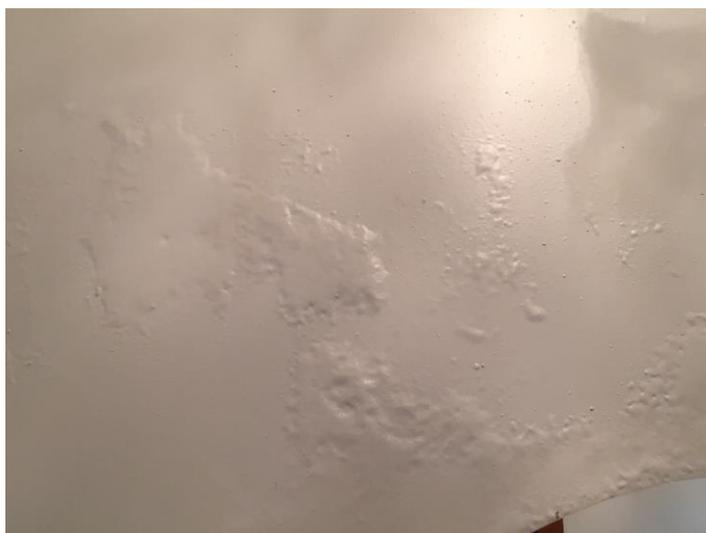
O sistema de impermeabilização foi avaliado como inferior, para as casas que apresentavam várias regiões com infiltrações, regular para as casas que haviam infiltração em apenas um local específico e satisfatório quando em nenhum local da casa apresentava infiltração. Notou-se que foi recorrente a falha desse sistema em casas de médio/alto padrão, como pode ser visto nas Figuras 9 e 10.

**Figura 9** – Infiltração apresentado em banheiro da casa 6.

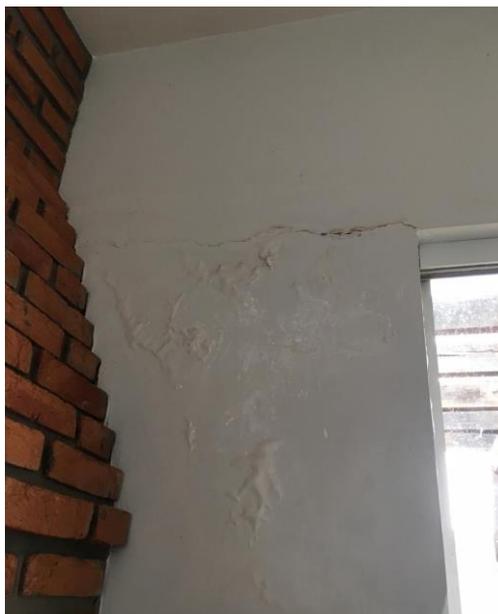
**Figura 10** – Infiltração apresentada na análise da casa 13.

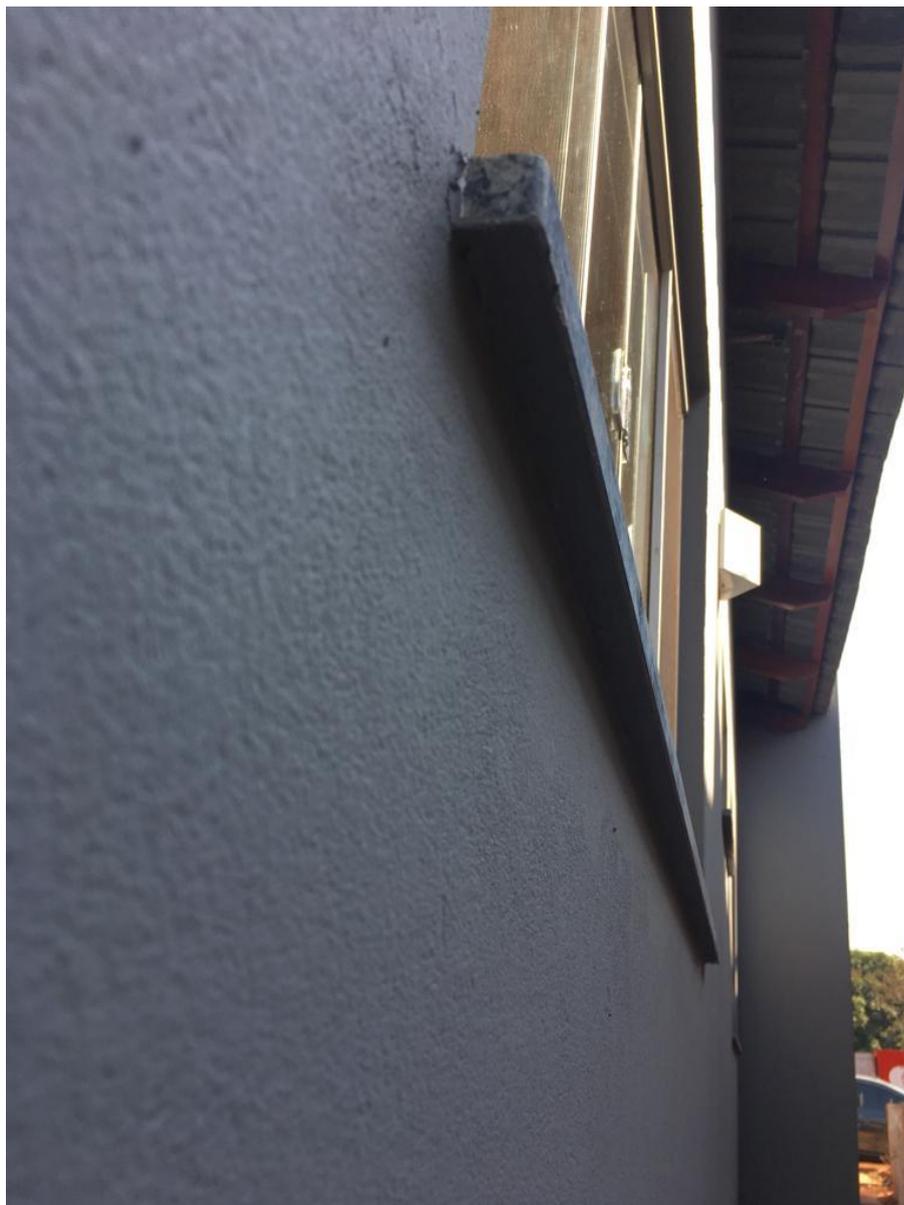
Quanto às pingadeiras, as casas que possuem janelas venezianas, as quais já possuem um sistema próprio para escoamento de águas pluviais, não apresentaram problemas. Já as casas que possuem janelas de vidro é necessário que seja instalada a pingadeira, normalmente de granito, para que a água da chuva possa escorrer sem entrar em contato com a parede e caia direto no chão. Porém em todas as casas inspecionadas esse sistema foi executado de forma incorreta, como mostra a Figura 11, pois as pingadeiras não possuem o friso na parte inferior para impedir que a água escorra pela parede.

**Figura 11** - Pingadeira utilizada na casa 2.

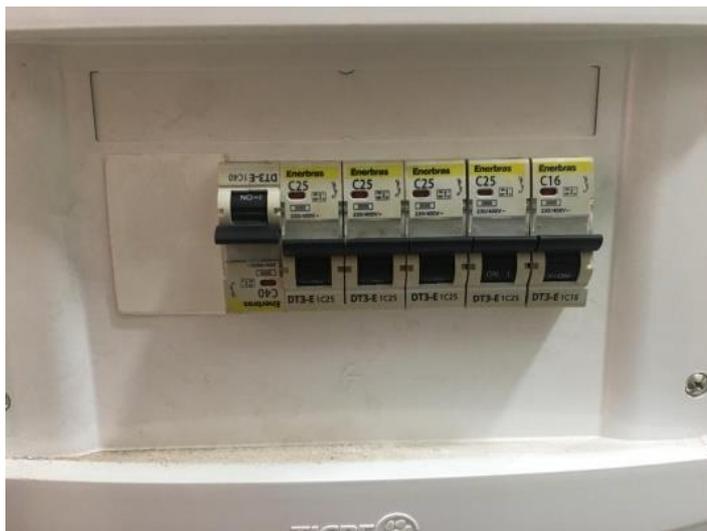
O sistema de instalações elétricas foi o que apresentou mais erros e vícios construtivos, principalmente na especificação de disjuntores e falta de dispositivos de proteção. O item quantidade de disjuntores foi avaliado como inferior quando a casa possuía poucos disjuntores, como mostra a Figura 14, e não condizia para o tamanho da casa, ou para uma possível instalação de aparelhos de uso específico como ar condicionado. A avaliação regular foi atribuída para as casas que possuíam uma quantidade suficiente de disjuntores de acordo com o tamanho da casa, e satisfatória para as casas que possuíam uma divisão de circuitos detalhada.

**Figura 14** - Quadro de distribuição apresentado na análise da casa 21.

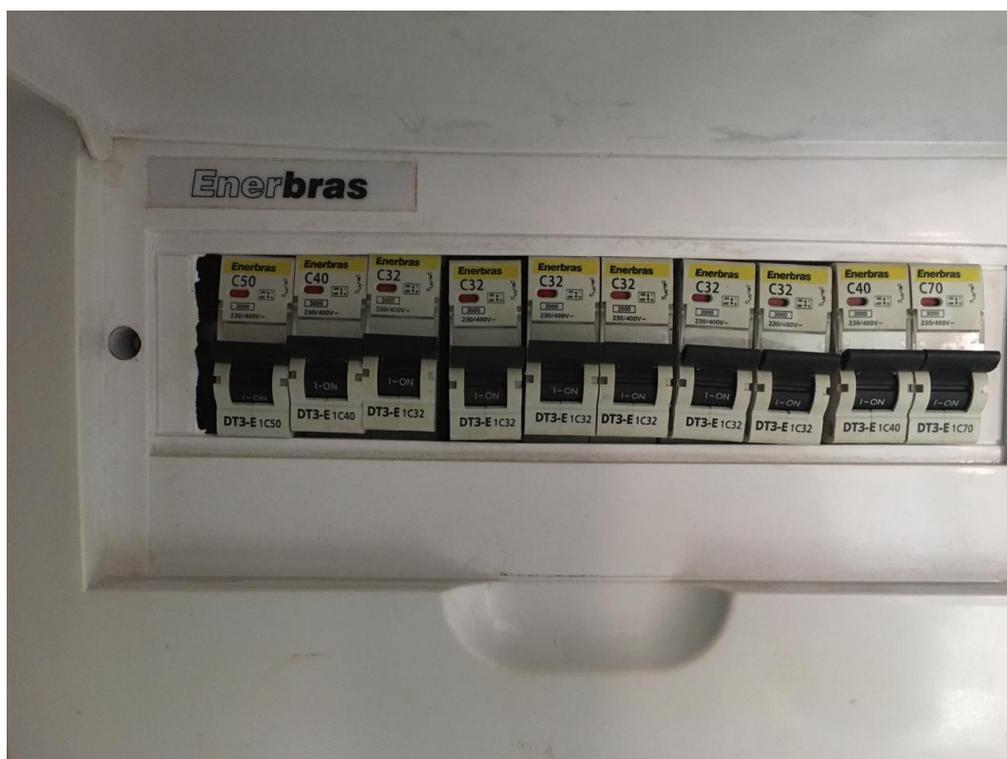
20, precisaram refazer toda a instalação elétrica por conta de erros. A primeira foi reformada antes mesmo do proprietário se mudar, pois surgiram dúvidas em relação a confiança das instalações, sendo assim contactou-se outro profissional para realizar a verificação, e constatou-se que todos os pontos elétricos estavam instalados de forma inadequada. Mesmo após a realização dos reparos, durante a realização do *checklist* foi observado que os reparos não foram satisfatórios pois ao visualizar o quadro, os disjuntores utilizados ainda eram muito elevados para a edificação em questão, como mostrado na Figura 15.

**Figura 15** - Quadro de distribuição apresentado na análise da casa 1.

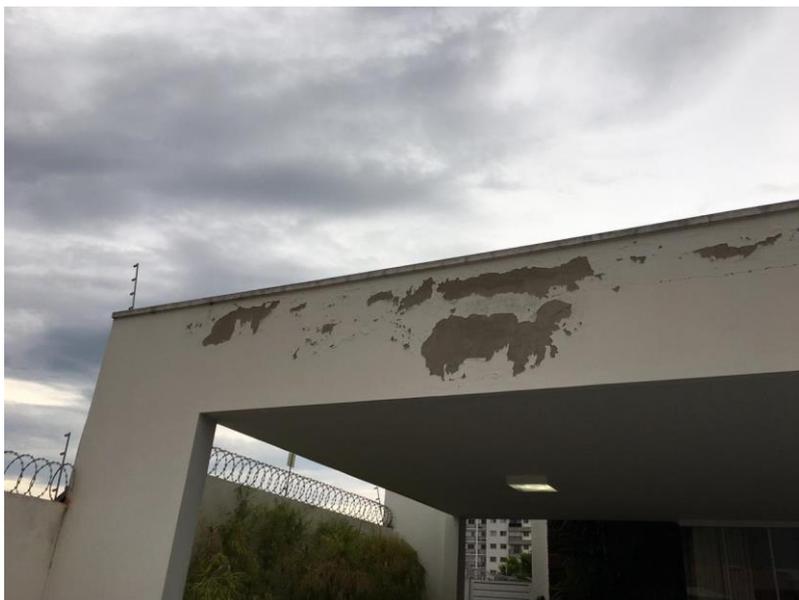
Avaliada em dois itens a pintura em termos gerais se encontrava em perfeitas condições. Em algumas casas apresentava falha em decorrência de alguma adversidade, como por exemplo a infiltração. O destaque maior ficou para a casa 6, que é uma casa de médio/alto padrão e apresentou falha na pintura. Foi possível relatar que o problema diz respeito a ausência de camadas de base para a pintura, mostrando a falta de preocupação com a qualidade por parte da mão de obra. Na Figura 17, é possível perceber que a pintura aplicada diretamente no reboco.

**Figura 17** - Deficiência na pintura apresentada na inspeção da casa 6.

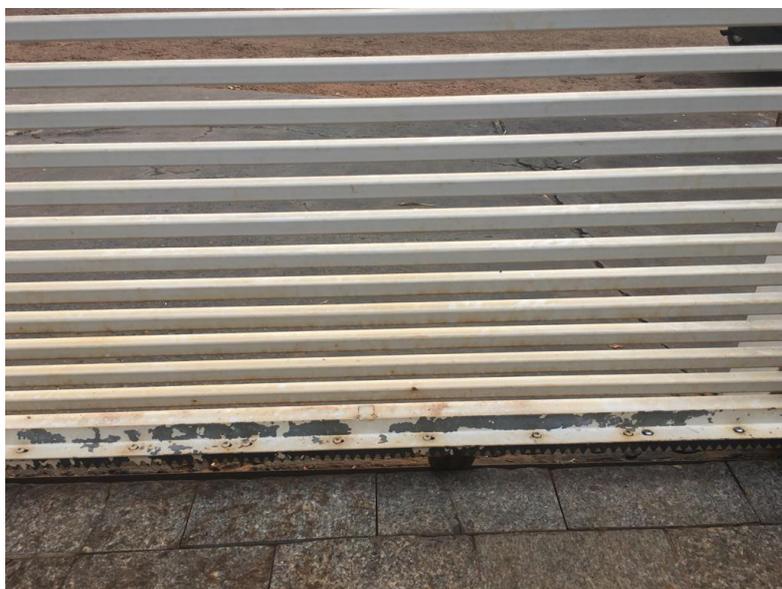
Na pintura de esquadrias metálicas também foi percebida alguns problemas devido à falta de fundo preparador para a pintura, como mostra a Figura 18.

**Figura 18** – Falha da pintura do portão na análise da casa 20.

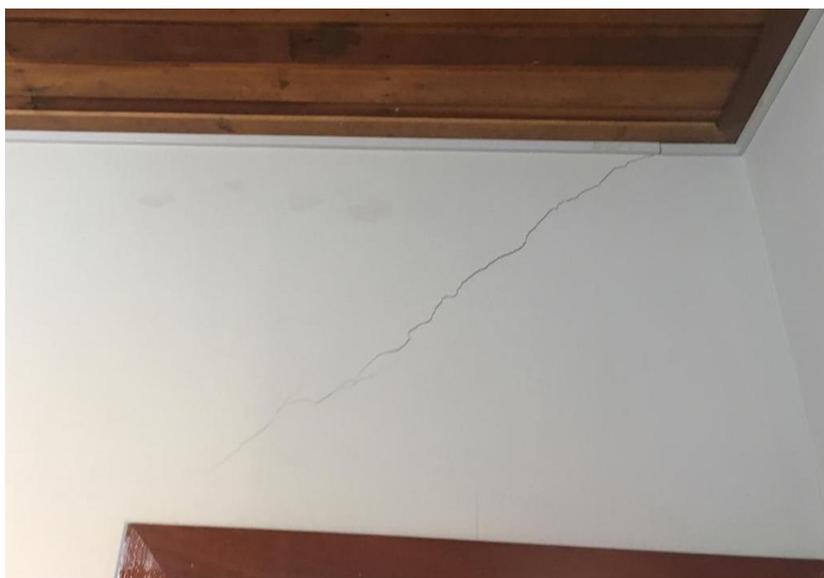
A Figura 20, mostra um exemplo de uma casa que está com uma trinca à 45° a qual deve ser feita uma analisada mais detalhada para explicar a ocorrência. Já na Figura 21 há um exemplo das trincas que foram encontradas na região das janelas.

**Figura 20** - Trinca a 45° apresentada na análise da casa 8.

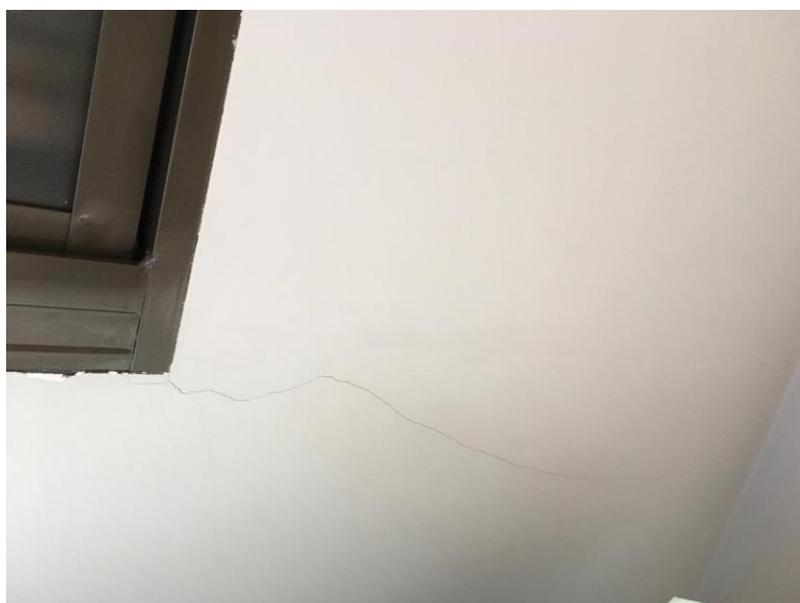
**Figura 21** - Trinca próxima a janela apresentada na análise da casa 9.

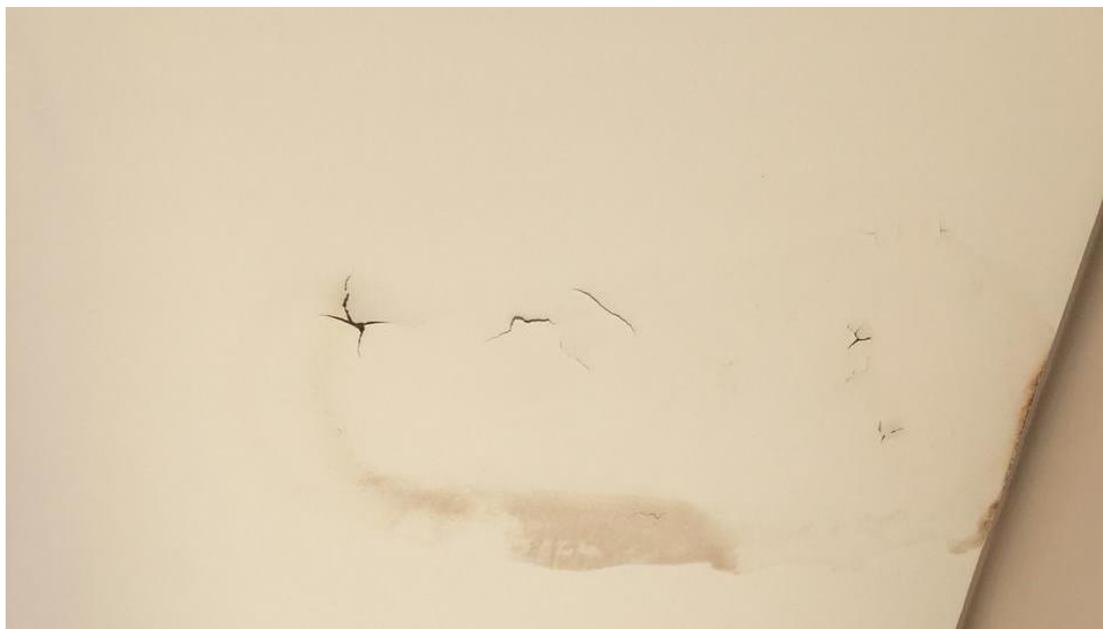
Para o sistema de águas pluviais, algumas casas apresentaram problemas como extravasamento e falta de vedação na calha, que geraram infiltrações nas luminárias ou que acabaram manchando o forro como mostrado na Figura 23.

**Figura 23** - Infiltração no forro apresentado na inspeção da casa 9.

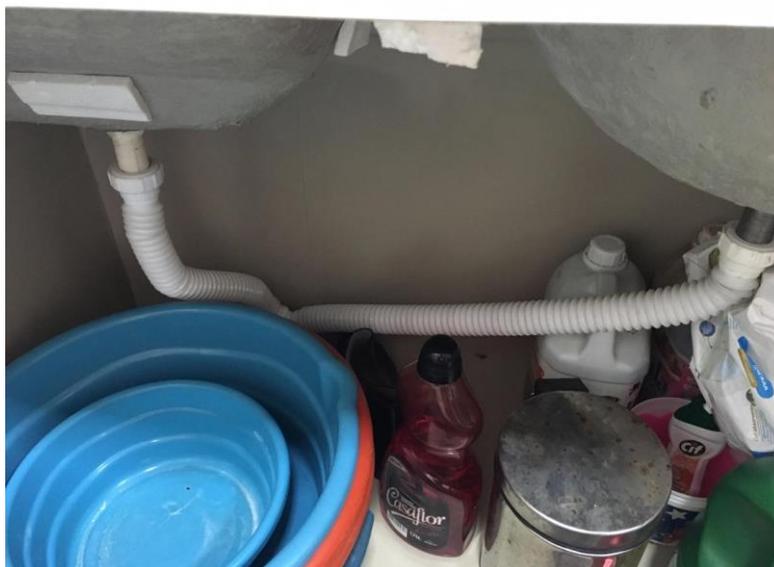
**Figura 24** – Forma de colocação do sifão visualizado na inspeção da casa 5.
