**ENGENHARIA CIVIL**

**SUSTENTABILIDADE EM OBRA DE EDIFÍCIO  
RESIDENCIAL EM RIO VERDE - GOIÁS**

Trabalho de Curso apresentado ao Instituto Federal Goiano – Campus Rio Verde, como requisito parcial para a obtenção do Grau de Bacharel em Engenharia Civil.

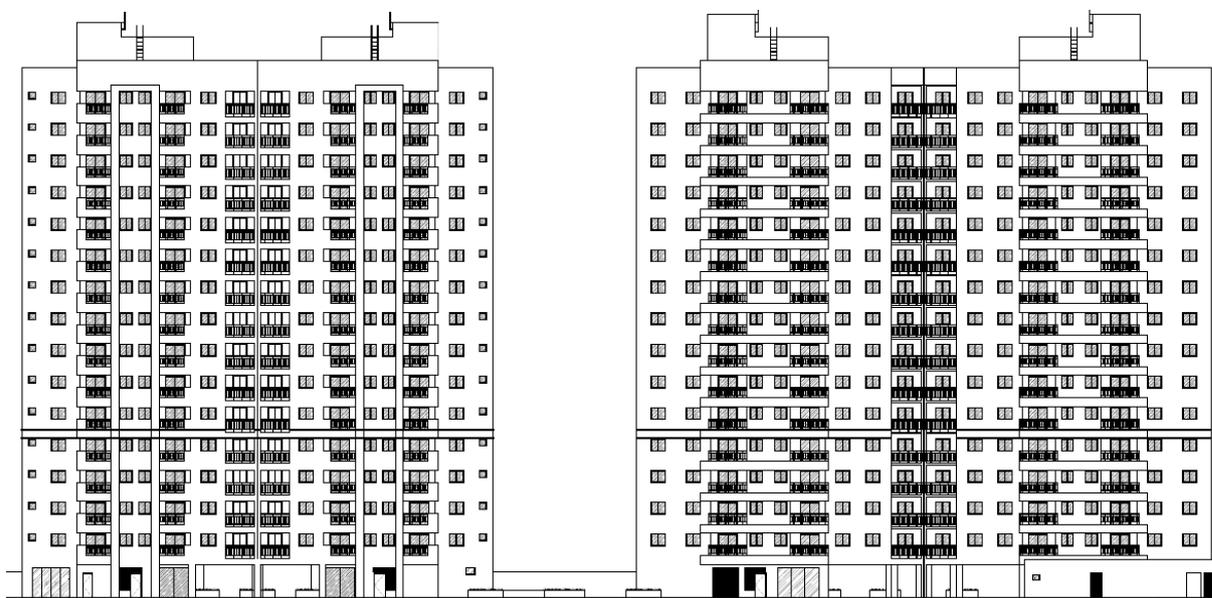
Figura 2 – Fachada principal da torre I e torre II respectivamente.  
Fonte: Empresa X, 2020.

O empreendimento em análise foi projetado para a construção de quatro edifícios, sendo dois com apartamentos de dois quartos com área total de 59,69 m<sup>2</sup> a unidade privativa, enquanto os outros dois possuem apartamentos de três quartos com área total de 77,06 m<sup>2</sup> a unidade privativa. Cada torre é formada pela junção de dois blocos através da junta de dilatação. Atualmente a obra está em sua primeira etapa, realizando a construção de dois edifícios, sendo a torre I de dois quartos e a torre II de três quartos, conforme Figura 2.

Ambas as torres contam com 17 pavimentos, sendo: subsolo, térreo e quinze pavimentos tipo. O pavimento tipo é formado por quatro apartamentos, um hall de circulação e dois elevadores.

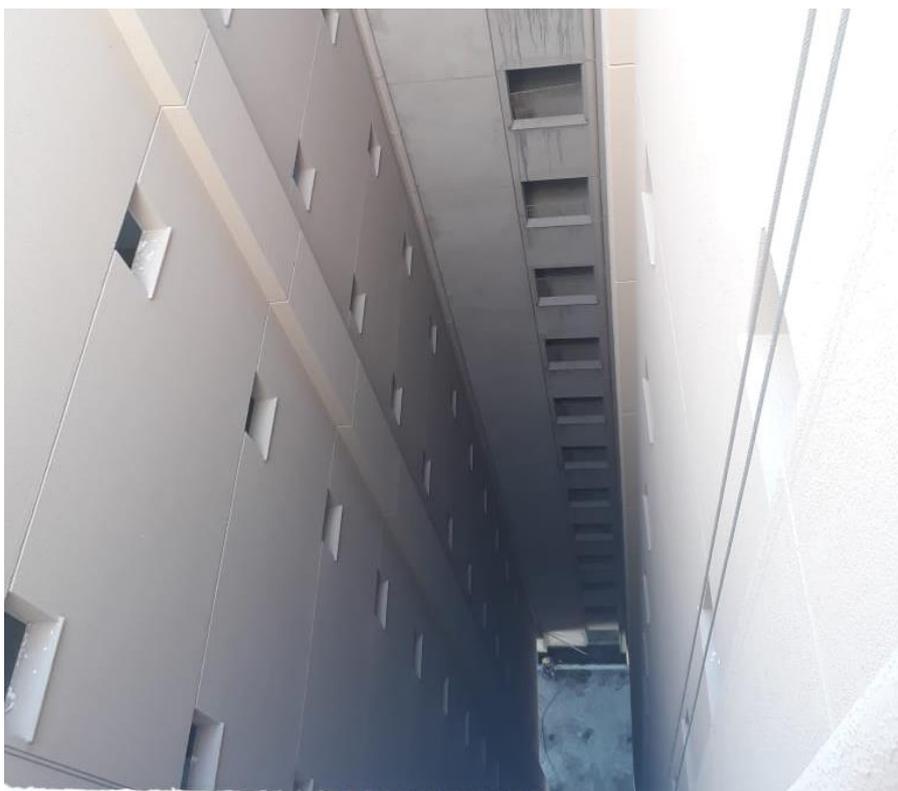
Figura 3 - Átrio da torre II.  
Fonte: Autora, 2020.

O projeto arquitetônico conta com um átrio na união entre os blocos de cada torre, que é um elemento aberto na cobertura com área de 37,50 m<sup>2</sup> na torre I e 57,85 m<sup>2</sup> na torre II, representado pela Figura 3. Este elemento permite que a luz solar e a ventilação natural

transpassem todos os andares até chegar ao térreo que neste perímetro não possui paredes, cabe citar que nestes átrios não existem lajes entre os pavimentos, permitindo o fluxo vertical do ar pelo efeito chaminé. No hall de cada pavimento há uma janela com dimensões 120 x 135 cm (largura x altura), de alumínio, com duas folhas de correr de vidro branco liso e grelha de veneziana fixa que permite 90% de ventilação.

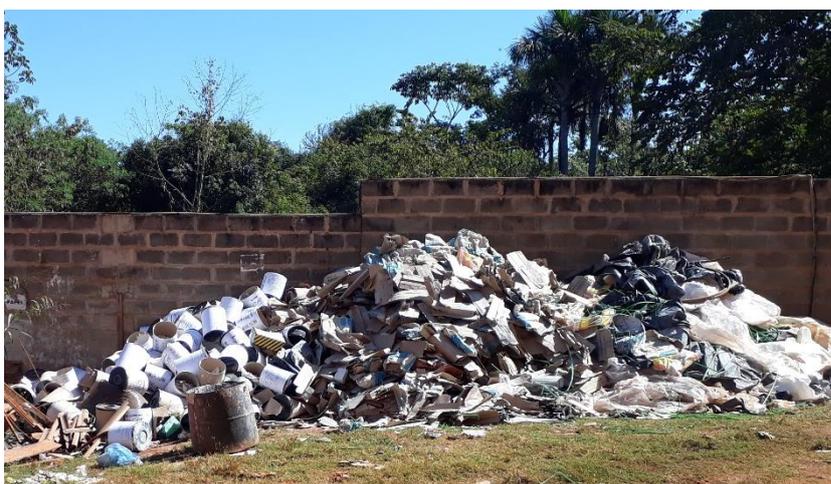
Figura 6 - Resíduos de classe B.  
Fonte: Autora, 2020.

Em relação à disposição dos resíduos no canteiro, deveria existir a separação adequada dos materiais segundo as classes definidas pela resolução CONAMA nº 307 (BRASIL, 2002). Os resíduos de classe B, que são aqueles que permitem reciclagem para outros usos, estão dispostos na parte posterior da obra. A princípio havia a separação em ambientes com divisórias feitas em gradil de ferro para que cada tipo de resíduo ficasse alocado em baias próprias para receber as embalagens de massa PVA, papelão e plástico, respectivamente. Cada ambiente possuía placas informativas sobre o tipo de resíduo que iria receber. Porém o que se observa na obra é que as placas foram removidas, possivelmente por vento e chuva e os resíduos estão sendo descartados de forma inadequada, havendo mistura de materiais por ineficiência das baias de separação, conforme visto na Figura 6. Isso ocorre devido à obra estar em ritmo acelerado e a ineficiência do sistema de gestão dos resíduos, pois o elevado volume está ultrapassando os limites superiores das divisórias.

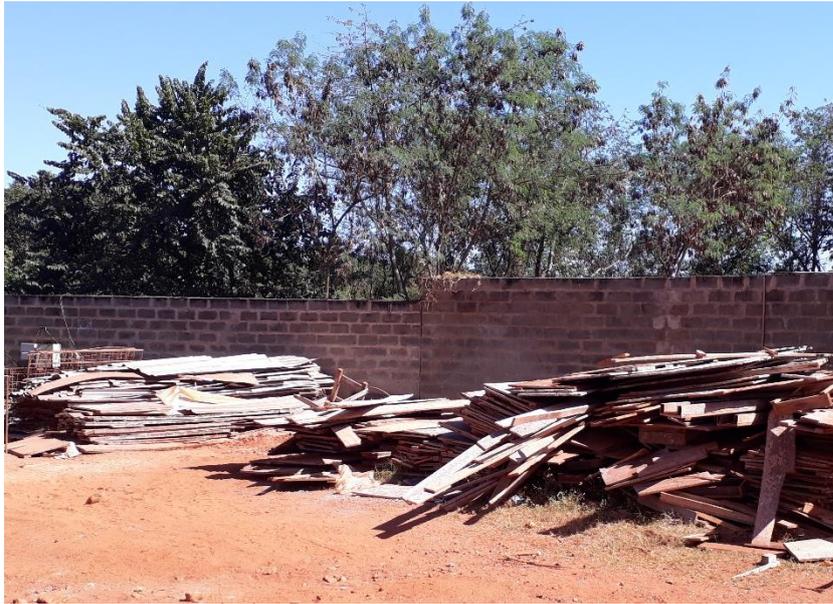
Figura 7 - Disposição de metalon e madeira.  
Fonte: Autora, 2020.

Também na parte posterior do canteiro são separados, em locais distintos, os restos de madeira, tambores de plásticos, sucatas de ferro (Classe B) e materiais que permitem a reutilização na própria obra (Classe A), como as telhas e metalon, representados pelas Figuras 7 e 8. Os resíduos de classe A são destinados a cooperativas de reciclagem.

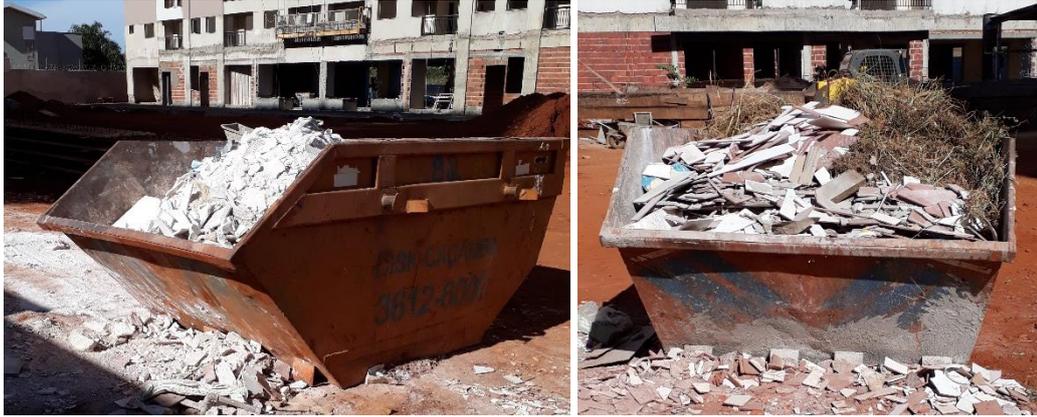
Figura 9 - Caçambas de gesso e cerâmica.  
Fonte: Autora, 2020.

Na parte frontal do canteiro estão dispostas duas caçambas, sendo uma para resíduos de materiais provenientes de gesso (em placa, molduras ou em pó) e a outra caçamba é destinada aos resíduos de Classe A, no caso, agregados provenientes do processo construtivo, como materiais cerâmicos e argamassa. Ambas as caçambas são destinadas ao aterro municipal. Conforme observado na Figura 9, também há disposição inadequada dos resíduos.

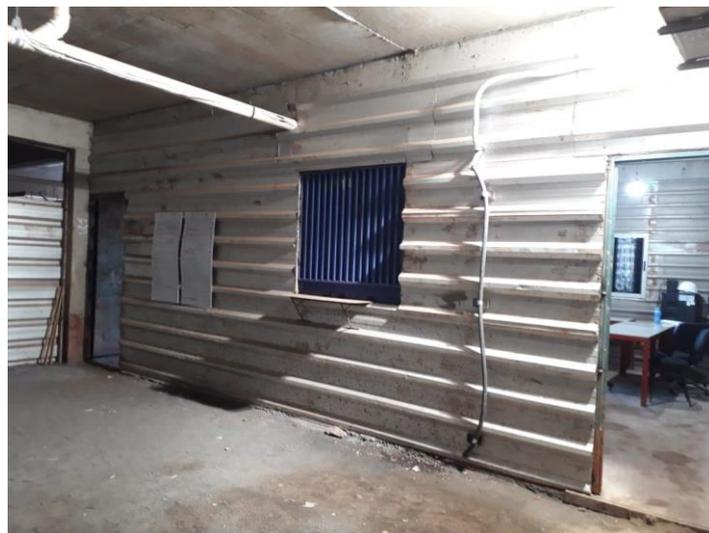
Figura 10 - Chapas de metalon nas salas do canteiro.  
Fonte: Autora, 2020.

Pode-se observar que alguns materiais são reutilizados na obra, como por exemplo, as chapas de metalon que serviram como material de tapamento das portas de entrada dos elevadores durante a instalação dos mesmos, para impedir quedas de materiais nos poços e assim proteger os colaboradores em trabalho. Também foram reaproveitados na montagem das salas provisórias do canteiro de obras, como pode ser visto pela Figura 10. Foi atribuído a pontuação 2 para este indicador considerando que apenas os materiais de grandes dimensões são reutilizados, não sendo encaminhando os demais resíduos para o correto reaproveitamento.

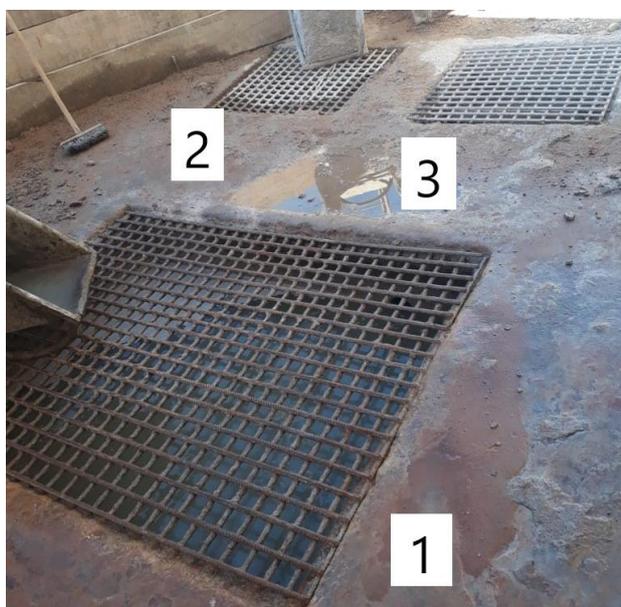
Figura 11 - Sistema de tanques de decantação das águas de lavagem da betoneira.  
Fonte: Autora, 2020.

A água proveniente da lavagem de betoneira possui muitos resíduos e, portanto, é um grande problema quando descartada de forma inadequada, por isso o item de gerenciamento de águas cinzas concentrou-se na destinação final dessas águas.

As águas cinzas oriundas da lavagem de betoneira passam por três tanques interligados internamente. Esses recipientes possuem telas em sua entrada cujas dimensões são reduzidas, visando a decantação das partículas presentes na composição da água. Desta forma é feita uma filtragem na água que conseqüentemente sai pelo último tanque com pouco material particulado, e, em seguida, é enviada para a rede de esgoto local. Os tanques são limpos com frequência, onde os materiais acumulados são retirados e dispostos nas caçambas, de modo a evitar o mal funcionamento do sistema. O esquema pode ser observado na Figura 11.

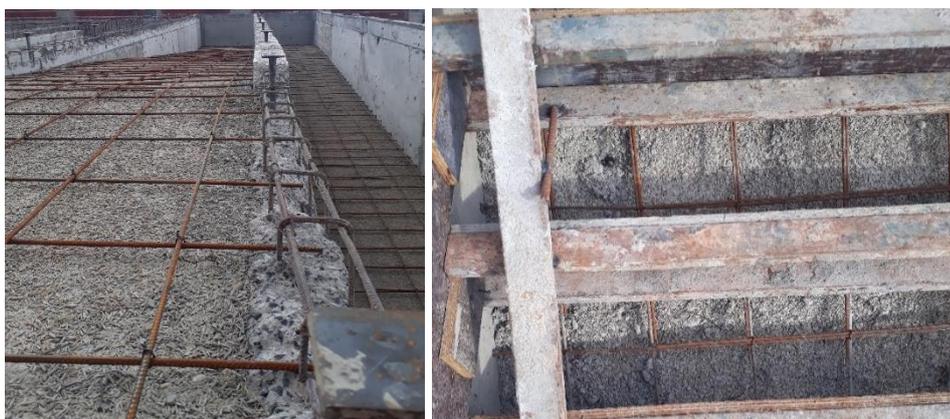
Figura 12 - Exemplos de utilização da palha de arroz como material de enchimento.  
Fonte: Autora, 2019.

Uma medida ambientalmente responsável utilizada em obra, em contrapartida a métodos convencionais, é o uso de palha de arroz como material de preenchimento. O traço é calculado em volume com padiolas de 54 litros, sendo formado por um saco de cimento comum, uma padiola de areia grossa e duas padiolas de palha de arroz (1:1:2). A medida da água é de 36 litros.

Esse material de enchimento foi utilizado na base de elementos como rampas, escadas e regularização do terreno para contrapiso. Nas rampas e escadas serviu como forma inferior para a armadura. Além de preencher os espaços vazios, conforme estudo de Pachla (2017), a palha de arroz colabora com o desempenho acústico e térmico, pois trabalha absorvendo o som e, conseqüentemente, diminuindo a transmissão de ruídos e também reduz a condutividade térmica. A Figura 12 possui dois exemplos de utilização do enchimento com palha de arroz na rampa e escada de acesso à piscina.

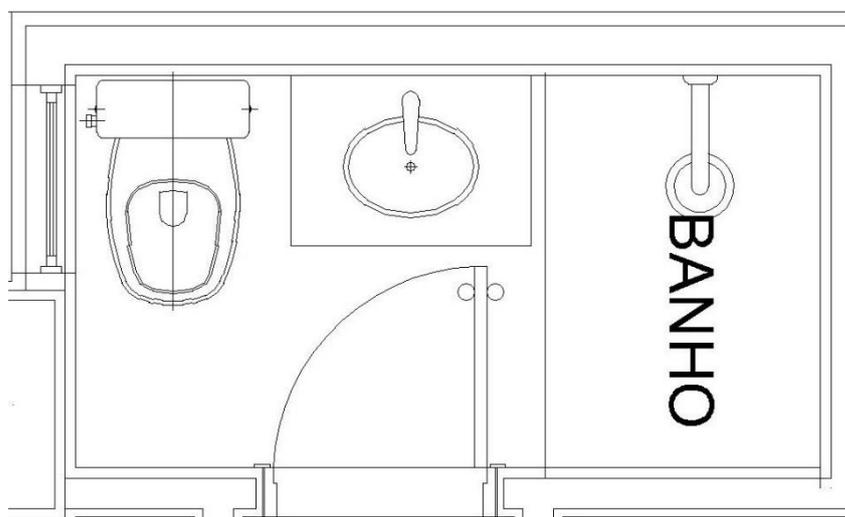
Figura 14 - Banheiro social da torre I.  
Fonte: Empresa “X”, 2020.

Em relação ao dimensionamento dos ambientes, identificou-se que há falha no posicionamento da porta do banheiro social dos apartamentos da torre I. A abertura da porta vai de encontro com bancada da pia, sendo necessário fechá-la para adentrar ao ambiente do chuveiro, o que pode ser visto pela Figura 14.
