ÍNDICE DE ACESSIBILIDADE AO TRANSPORTE PÚBLICO POR ÔNIBUS

**INSTITUTO FEDERAL DE EDUCAÇÃO, CIÊNCIA E TECNOLOGIA
GOIANO – CAMPUS RIO VERDE
CURSO DE BACHARELADO EM ENGENHARIA CIVIL**

Trabalho de Curso apresentado ao Instituto Federal Goiano – Campus Rio Verde, como requisito parcial para a obtenção do Grau de Bacharel em Engenharia Civil.

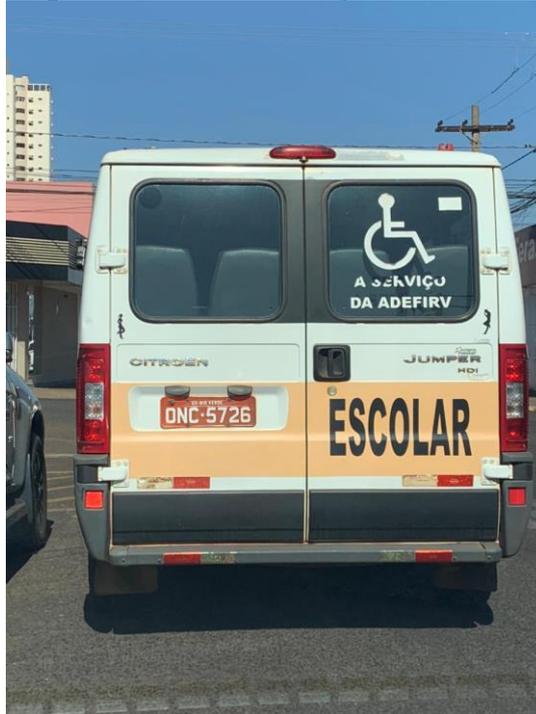
Figura 1 – Veículo de utilização da ADEFIRV

Apesar de todo este reconhecimento o município depende da Associação dos Deficientes Físicos de Rio Verde (ADEFIRV) para realizar o transporte das pessoas com mobilidade reduzida ao invés de investir e buscar soluções para a inclusão dos mesmos no sistema de transporte público (STP). O transporte é realizado através de veículos escolares de uso exclusivo da associação, como podemos ver na Figura 1.

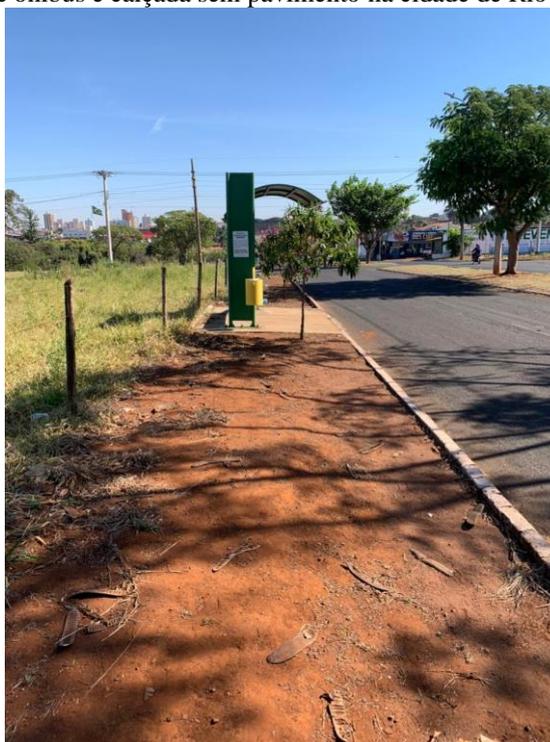
Figura 2 – Ponto de ônibus e calçada sem pavimento na cidade de Rio Verde – GO (vista 1)

Essas barreiras podem ser evidenciadas pelas Figuras de 2 a 5:

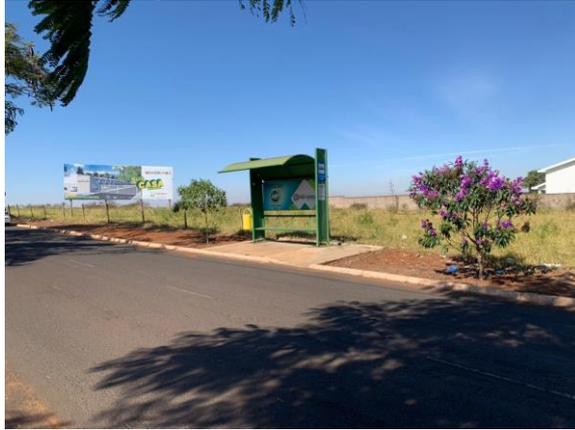
Figura 3 – Ponto de ônibus e calçada sem pavimento na cidade de Rio Verde – GO (vista 2)

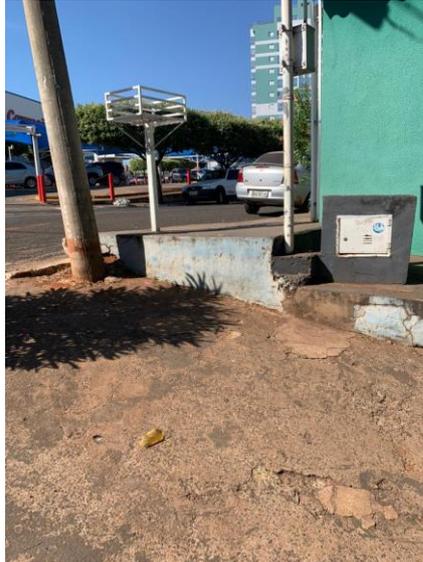
Figura 4 – Calçada com desnível elevado na cidade de Rio Verde - GO

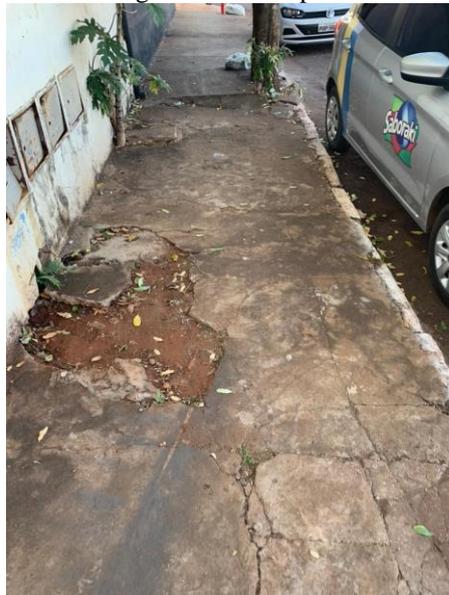
Figura 5 – Calçada com irregularidades no pavimento em Rio Verde – GO

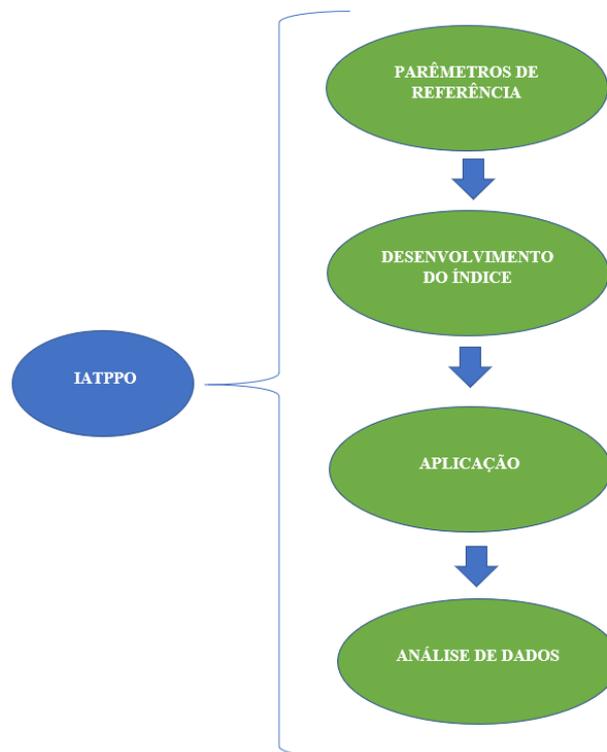
Figura 6 - Fluxograma do IATPPO

Para alcançar os objetivos do projeto, os procedimentos metodológicos adotados seguiram a Figura 6.

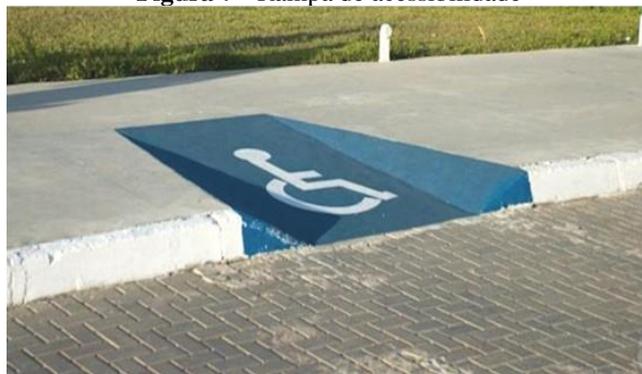
Figura 7 - Rampa de acessibilidade

As rampas de acessibilidade (Figura 7) compuseram o próximo indicador, sendo que essas são essenciais para a transposição de desníveis encontrados principalmente nos meios-fios, ao redor de escadas e no acesso das edificações. Também foram inseridos como indicadores os dispositivos de travessia (faixas de pedestre e passarelas), estes são fundamentais para a circulação urbana no trânsito e promovem um transporte mais seguro. Finalmente, visando enfrentar as barreiras de comunicação o quarto indicador é a sinalização eficiente de acessibilidade.

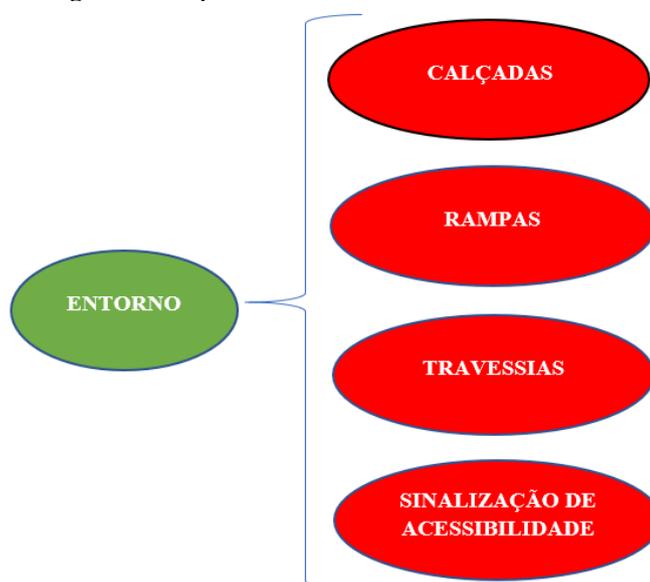
Figura 8 - Esquema demonstrativo estrutural do entorno

O esquema do tema entorno ficou de acordo com a Figura 8.

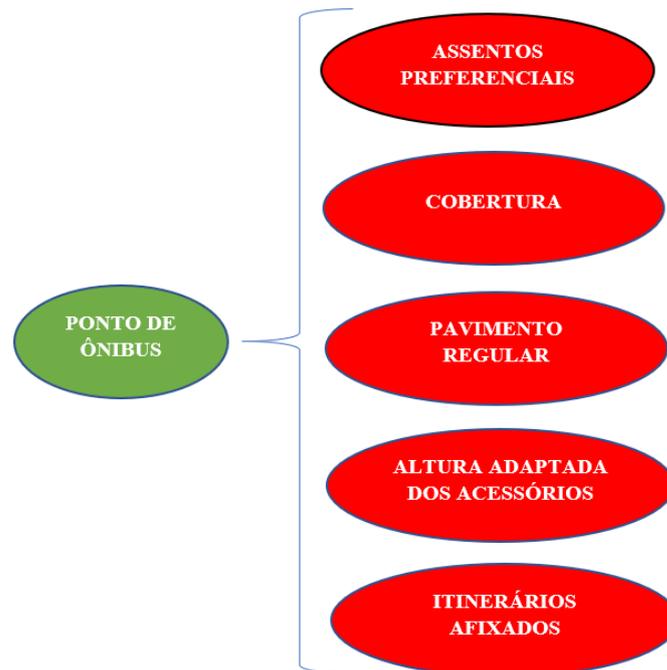
Figura 9 - Esquema demonstrativo estrutural do ponto de ônibus

Dessa forma o esquema do tema ponto de ônibus ficou de acordo com a Figura 9.

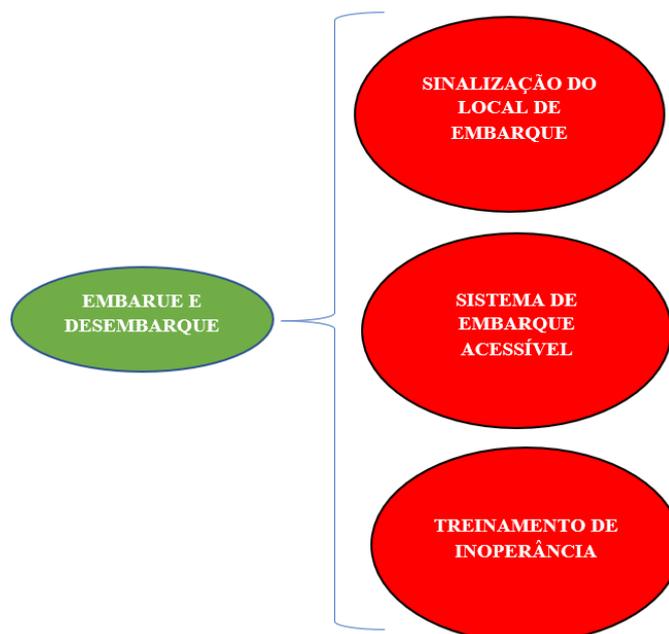
Figura 10 - Esquema demonstrativo estrutural do embarque e desembarque

Dessa forma o esquema do tema embarque e desembarque ficou de acordo com a Figura 10.

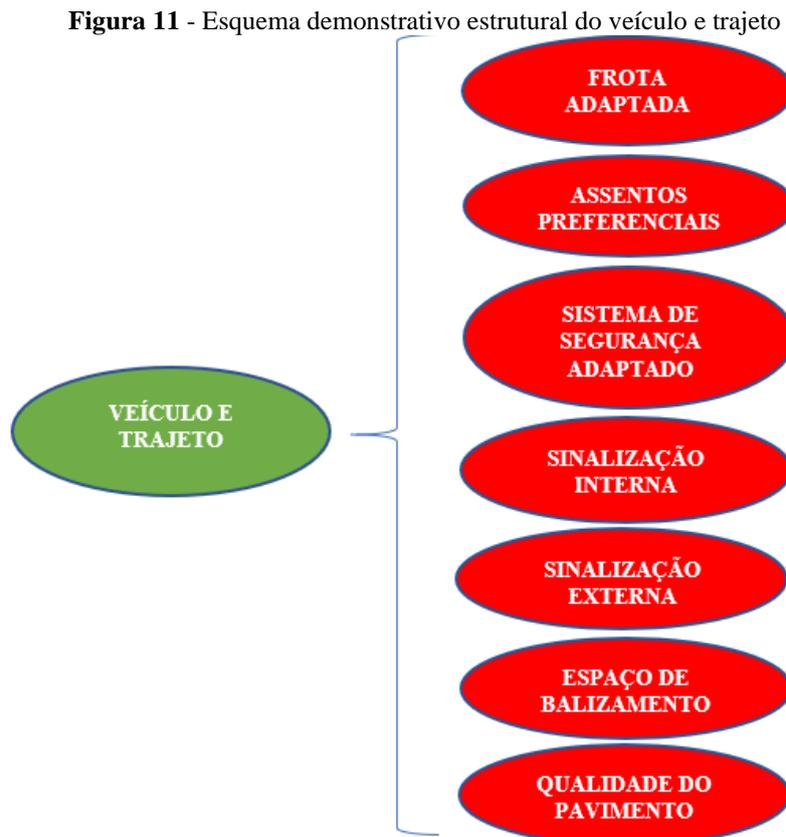
Dessa forma o esquema do tema veículo e trajeto ficou de acordo com a Figura 11.

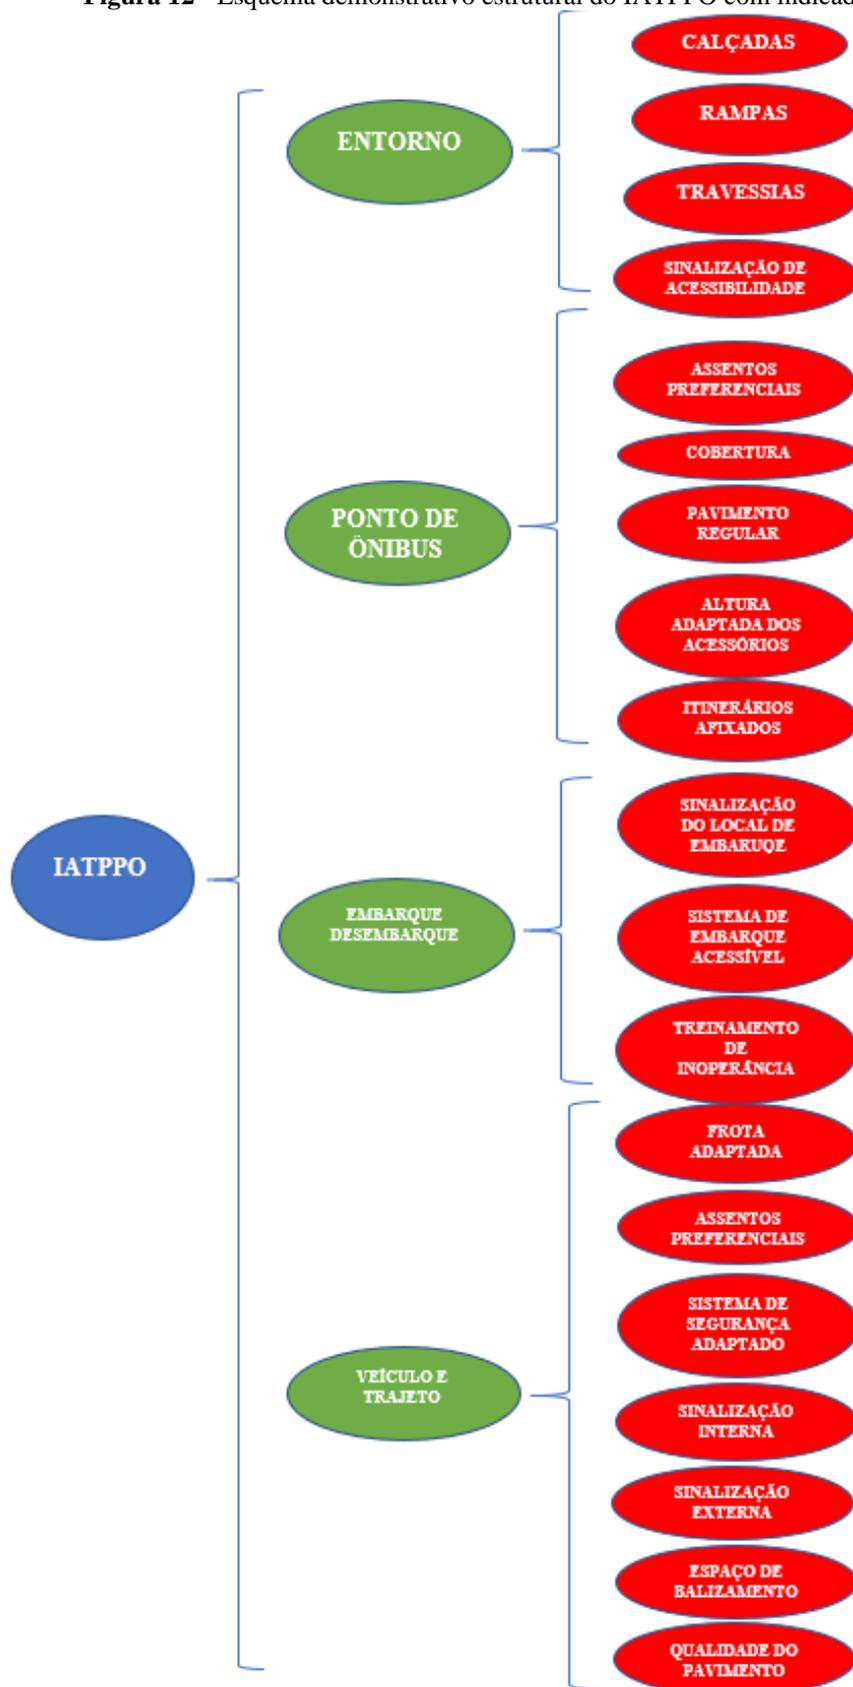
Figura 12 - Esquema demonstrativo estrutural do IATPPO com indicadores

Após caracterizados os temas e respectivos indicadores a estrutura do índice ficou da forma apresentada na Figura 12.

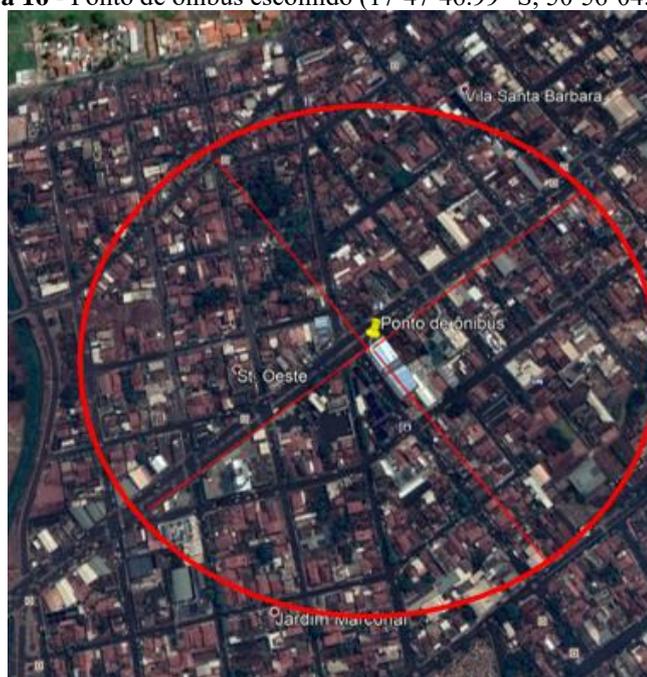
Figura 16 - Ponto de ônibus escolhido (17°47'46.99''S; 50°56'04.11''O.)

Primeiro avaliou-se o entorno, escolhendo-se um ponto de ônibus como referência e delimitando-se um raio de 300 metros ao redor do mesmo (Figura 16). Tal ponto de ônibus (Figura 17) foi escolhido como modelo de referência devido a sua localização (sendo situado na principal avenida da cidade, além de ser localizado no setor central, interligando comércio e o setor residencial) e adotado em uma escala municipal. É importante ressaltar que para uma aplicação mais precisa, deve-se avaliar todos os pontos de ônibus e seus respectivos entornos.

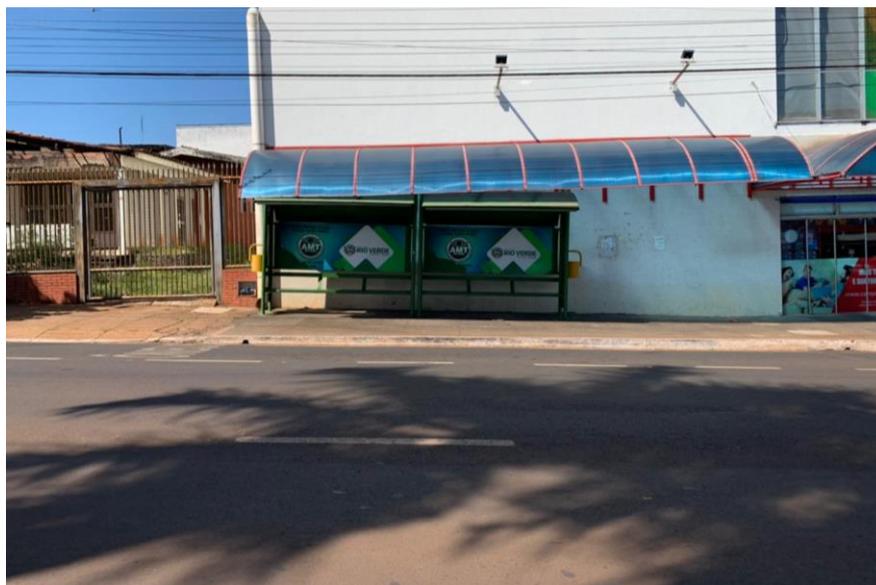
Figura 17 - Ponto de ônibus escolhido vista frontal (17°47'46.99''S; 50°56'04.11''O.)

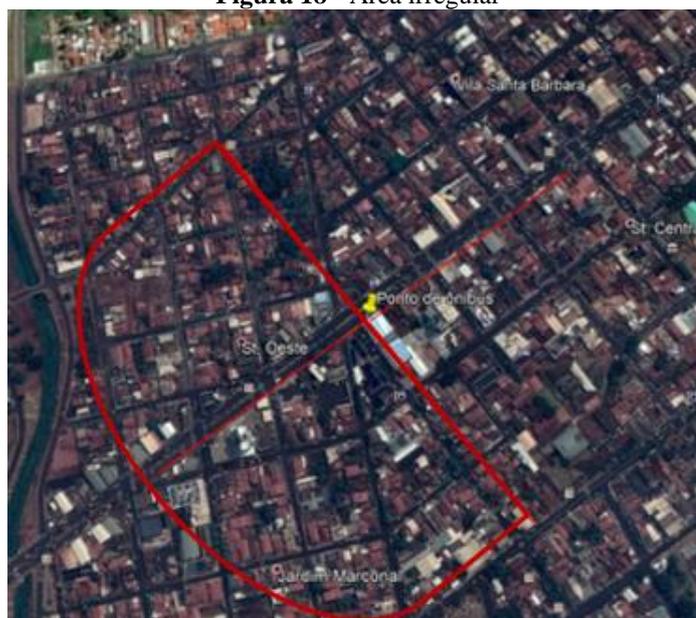
Figura 18 - Área irregular

Foram analisadas as larguras das calçadas (figura 20), assim como declividades transversais, e longitudinais. Também foi observado a superfície da calçada e as obstruções existentes. Constatou-se que cerca de 50% do entorno se encontrava em uma região com grande declividade, superando os limites de inclinação exigidos pela NBR 9050 (3% transversal e 8,33% longitudinal), conforme visto nas Figuras de 18 a 19.

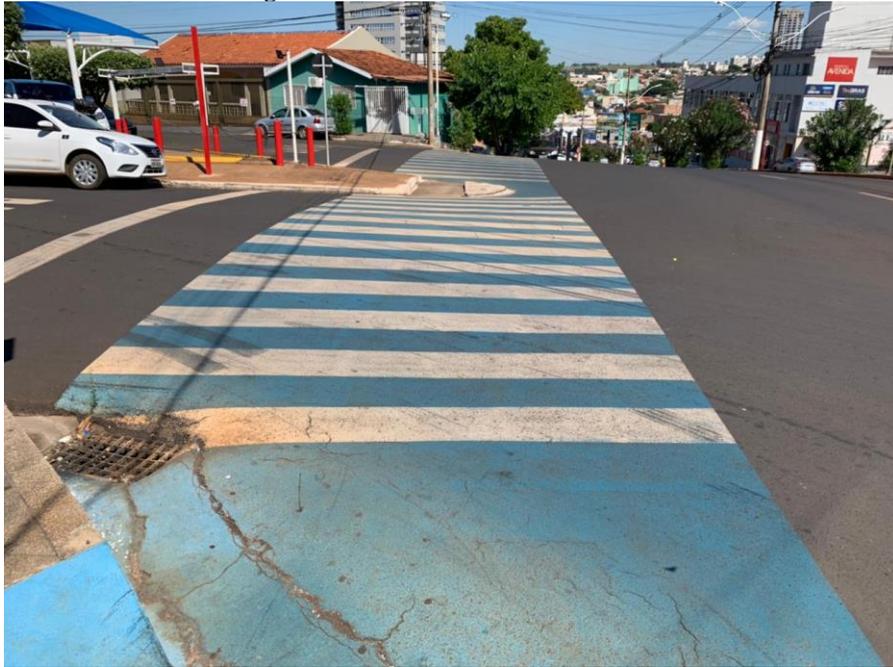
Figura 19 - Início do trecho em declive

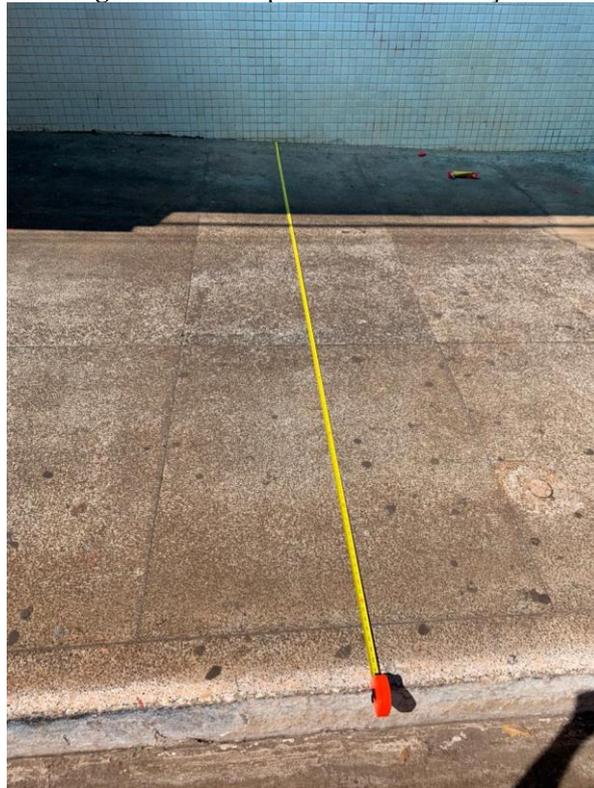
Figura 20 - Exemplo de medida da calçada

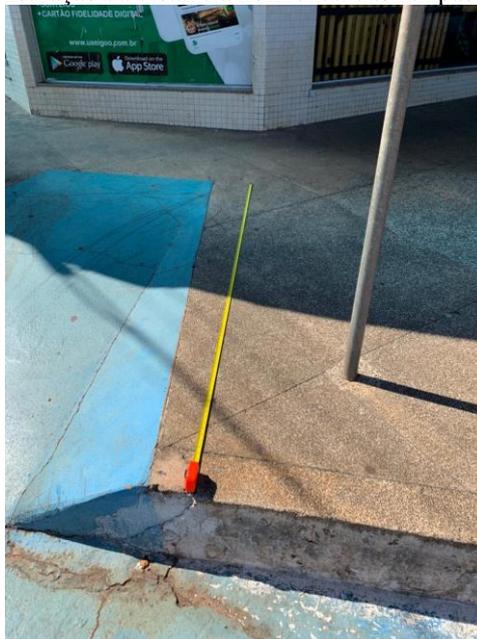
Figura 21 – Mensuração da distância horizontal das rampas de acessibilidade

Em seguida analisou-se as rampas de acessibilidade, mensuraram-se suas inclinações e alturas conforme pode ser visto nas Figuras 21 e 22.

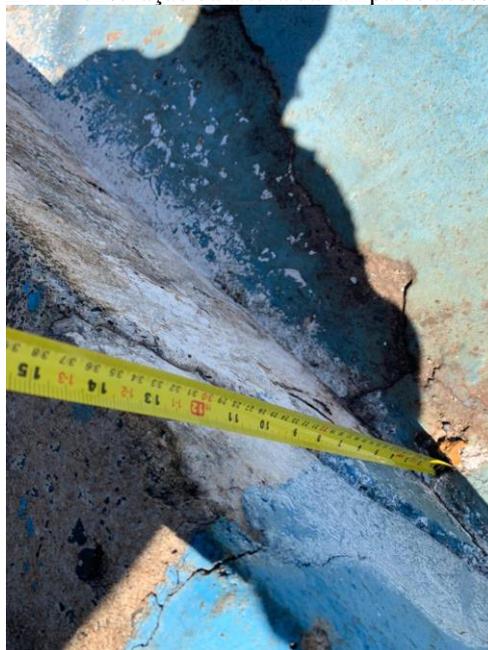
Figura 22 – Mensuração da altura da rampa de acessibilidade

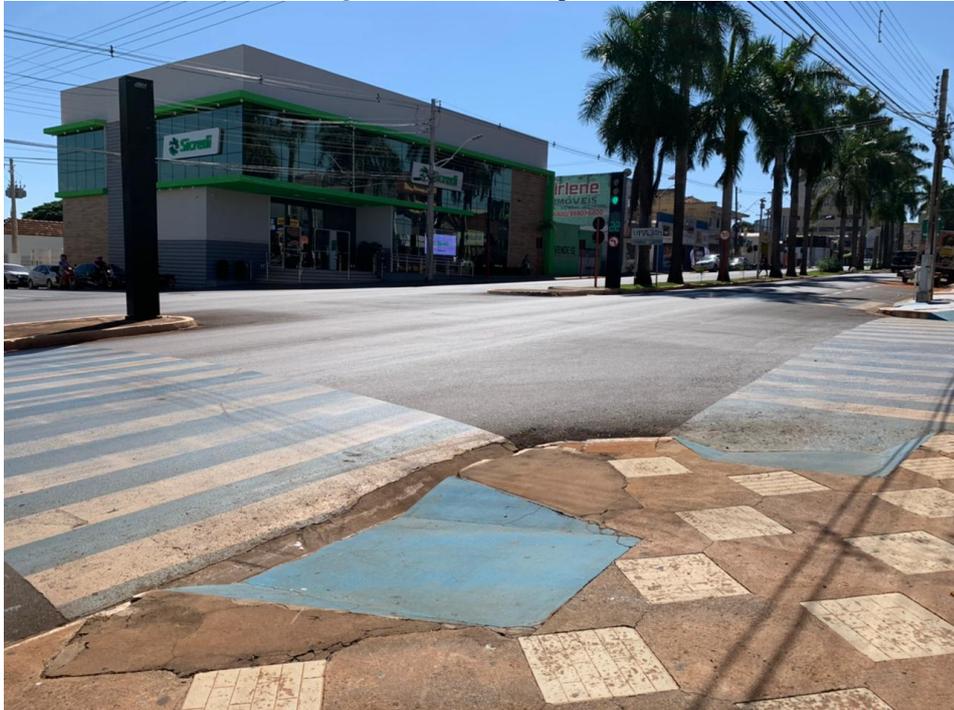
Figura 23 - Faixas de pedestre

Analisou-se também os dispositivos de travessia (Figuras 23 e 24), que nessa região eram representados apenas por faixas de pedestre.

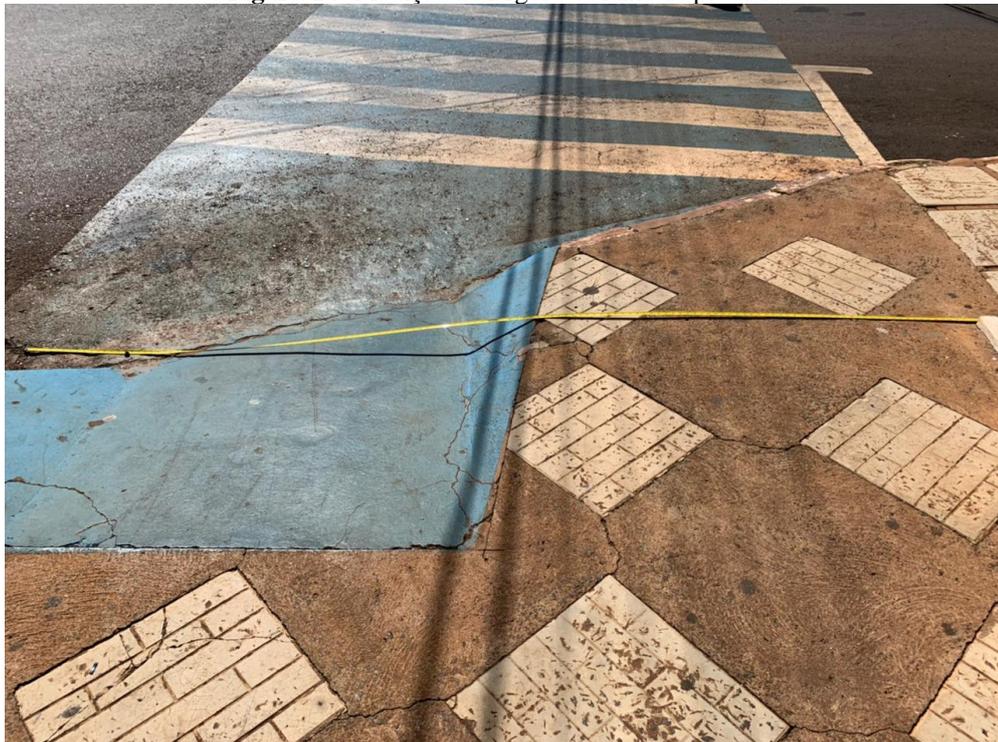
Figura 24 - Medição da largura da faixa de pedestre

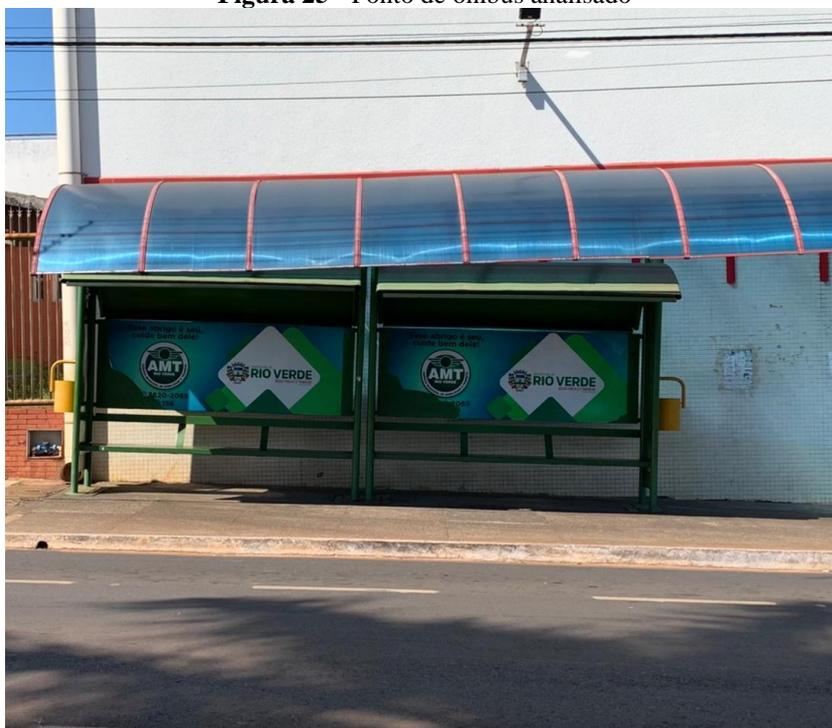
Figura 25 - Ponto de ônibus analisado

Após o entorno, deu-se início à análise do ponto de ônibus (figura 25).

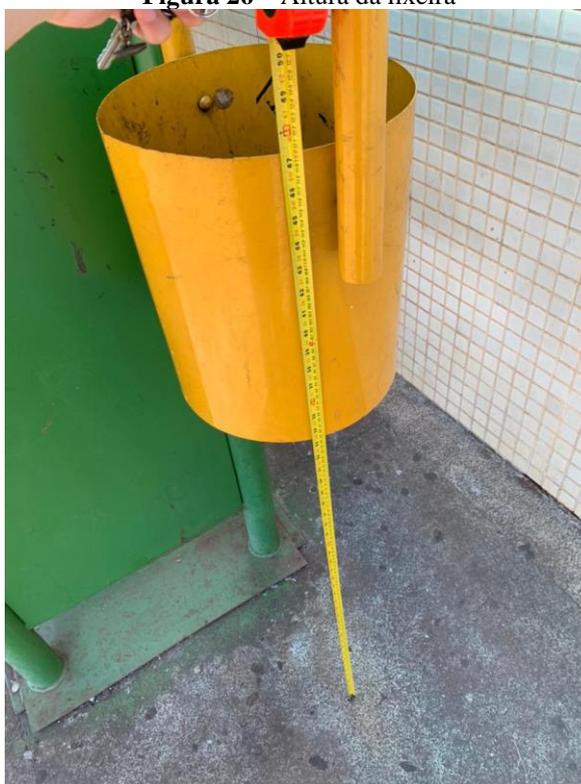
Figura 26 – Altura da lixeira

A altura da lixeira (Figura 26) obedece aos ângulos de alcance e distâncias recomendadas na NBR 9050 de 2020.

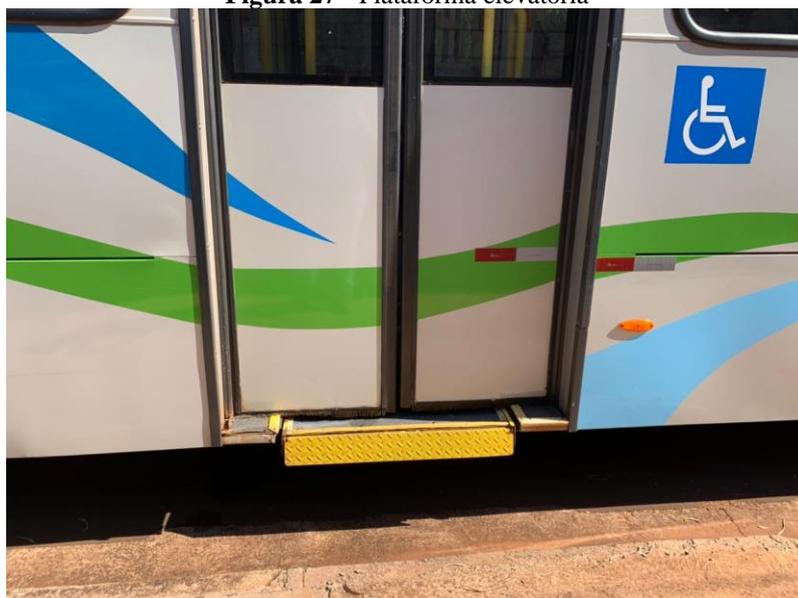
Figura 27 - Plataforma elevatória

Em relação ao sistema de embarque adaptado, os veículos foram analisados e os mesmos apresentam o embarque através da plataforma elevatória (Figura 27).

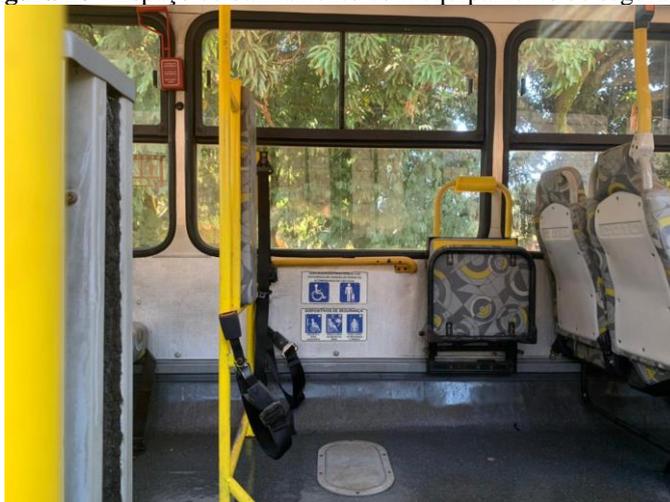
Figura 28 - Espaço de balizamento com equipamento de segurança

Foi constatado um sistema de segurança adaptado que contempla dispositivo de travamento, cinto de segurança para cadeira de rodas, guarda corpo para cadeira de rodas (descrito detalhadamente no guia de aplicação desenvolvido) como podemos observar na figura 28.

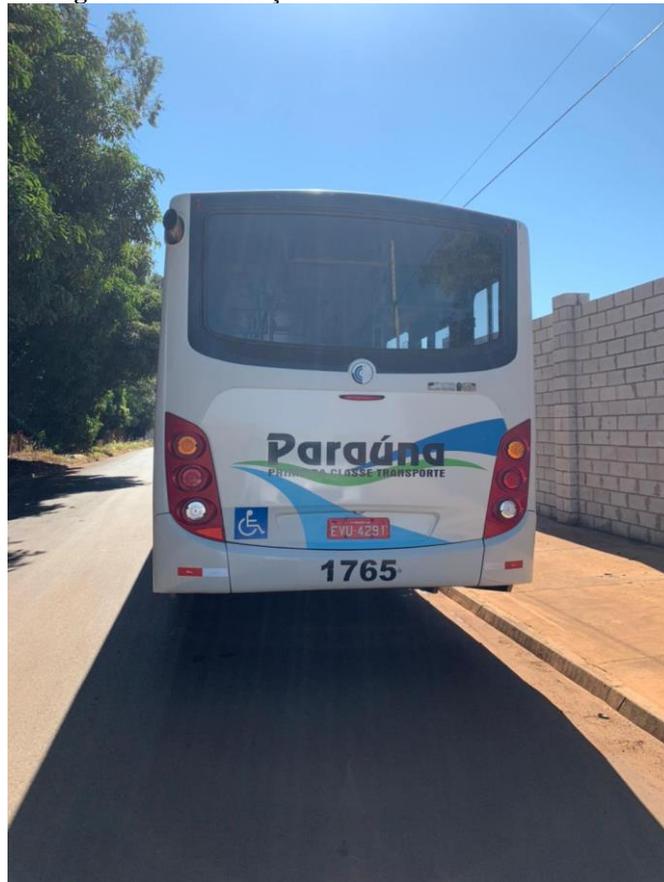
Figura 29 - Sinalização externa na traseira do veículo

A sinalização externa foi avaliada também e não foram encontradas irregularidades em relação ao tipo de sinalização, proporção e localização, além do símbolo internacional de acesso (Figuras 29,30 e 31).

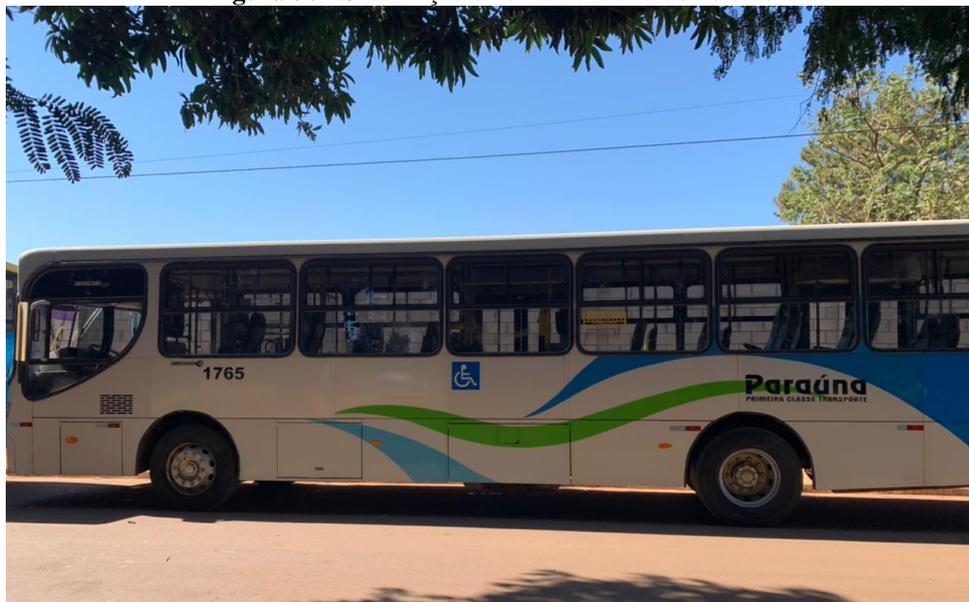
Figura 30 - Sinalização externa na lateral do veículo

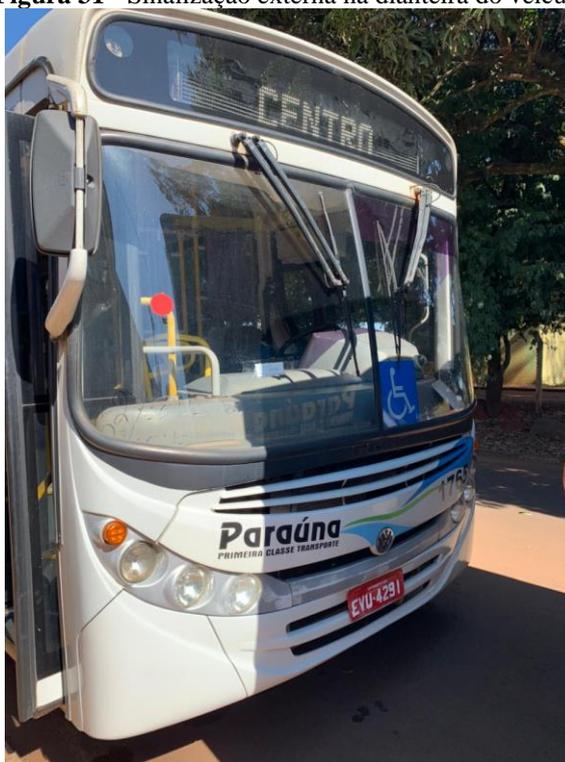
Figura 31 - Sinalização externa na dianteira do veículo

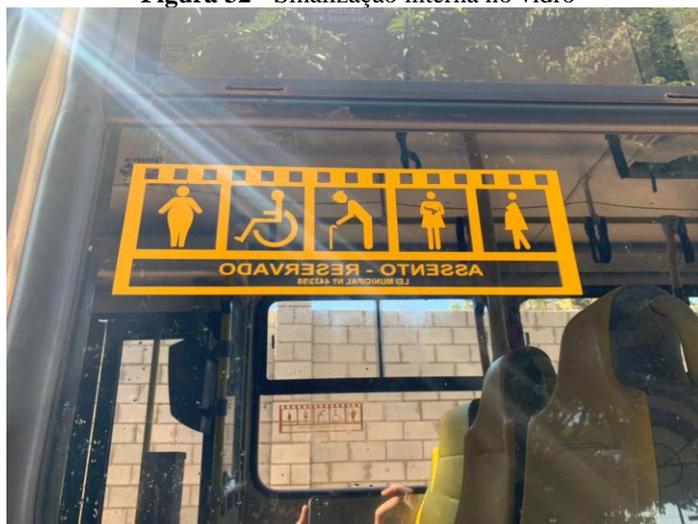
Figura 32 - Sinalização interna no vidro

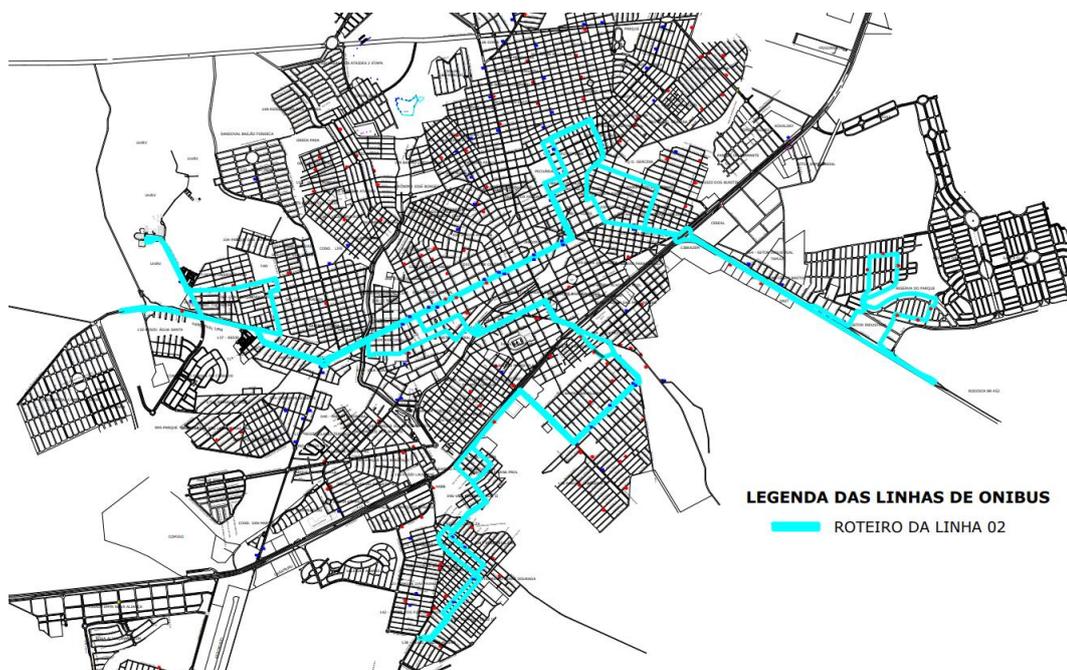
Figura 33- Itinerário escolhido

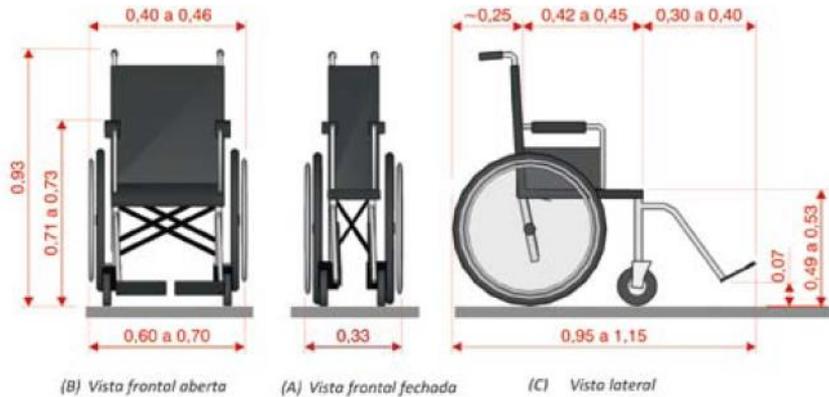
Figura 2- Módulo de Referência

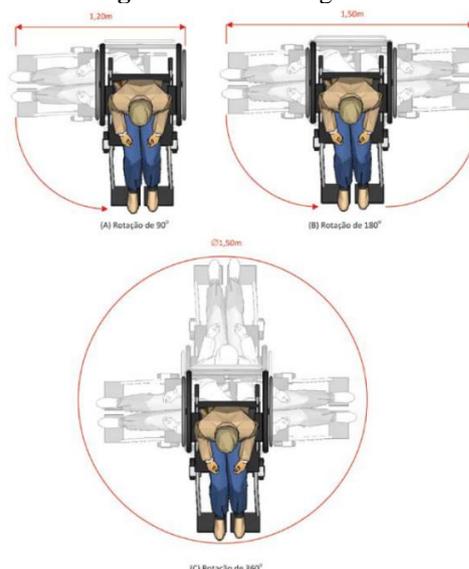
Figura 3 – Áreas de giro

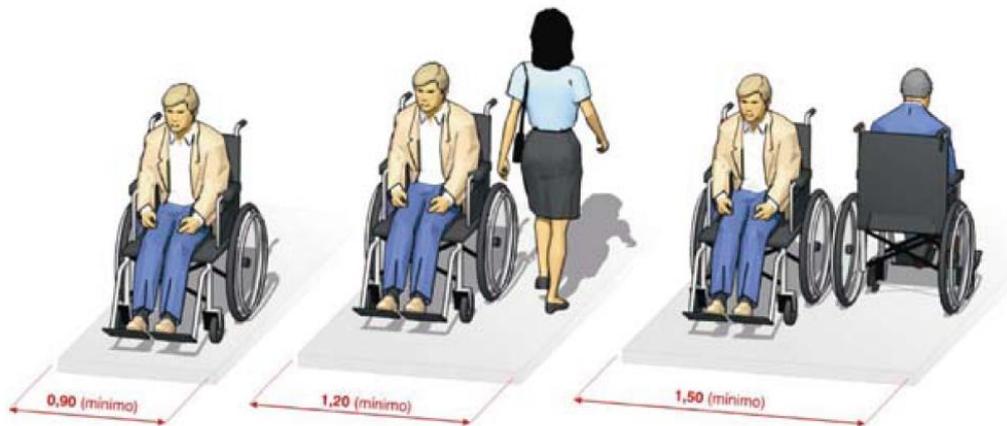
Figura 4: Larguras de Referência

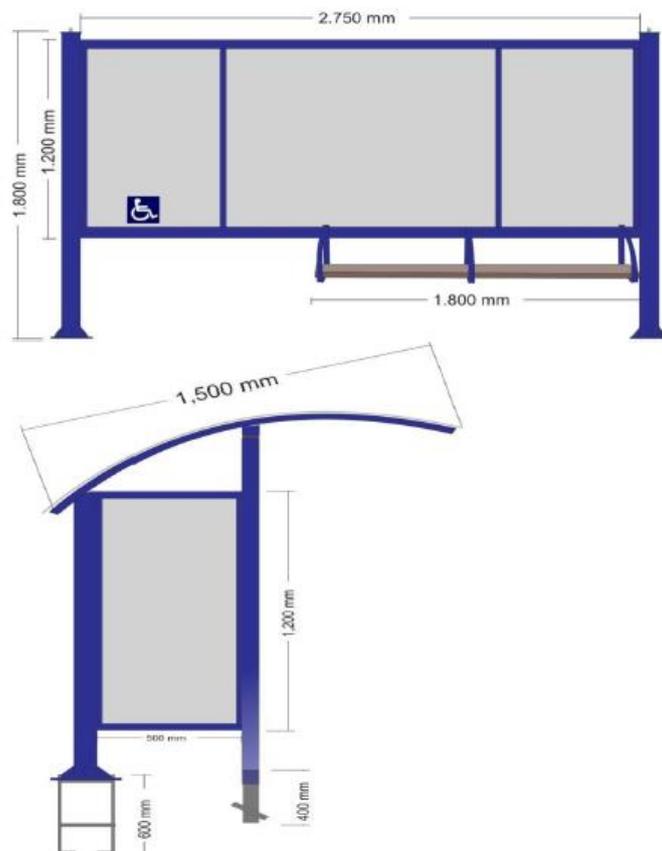
A cobertura pode ser em aço com tubos e chapas metálicas conforme a Figura 7. O fechamento pode ser em chapas de aço com pintura com proteção contra a corrosão. Bancos parafusados na estrutura metálica e mão francesa garantindo estabilidade estrutural.

Figura 7: Exemplo de Estrutura

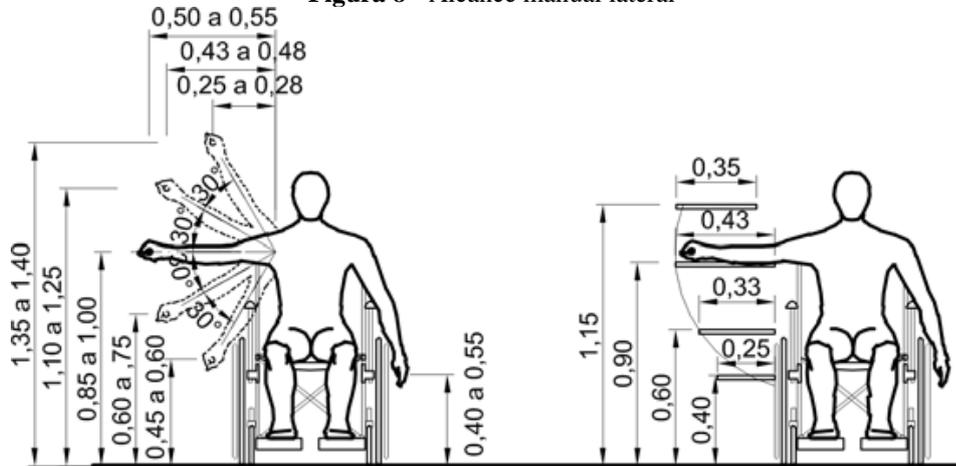
Figura 8 - Alcance manual lateral

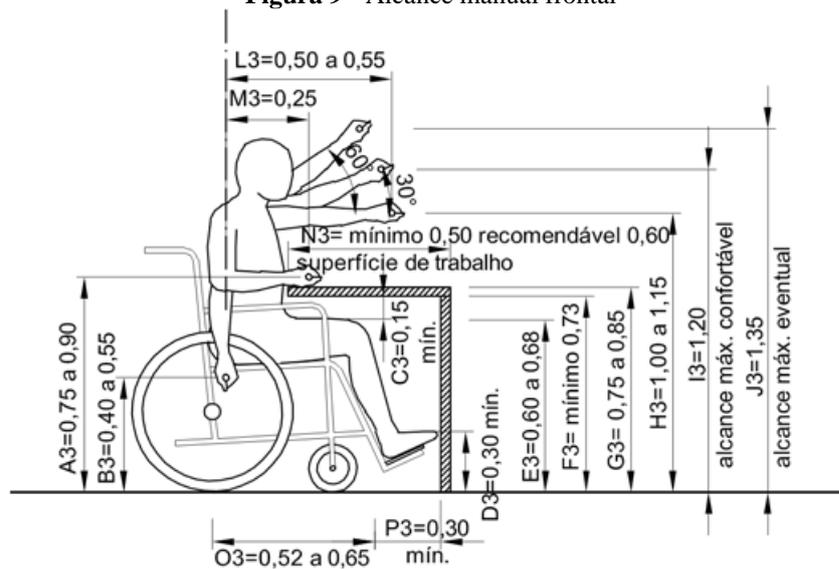
Figura 9 - Alcance manual frontal

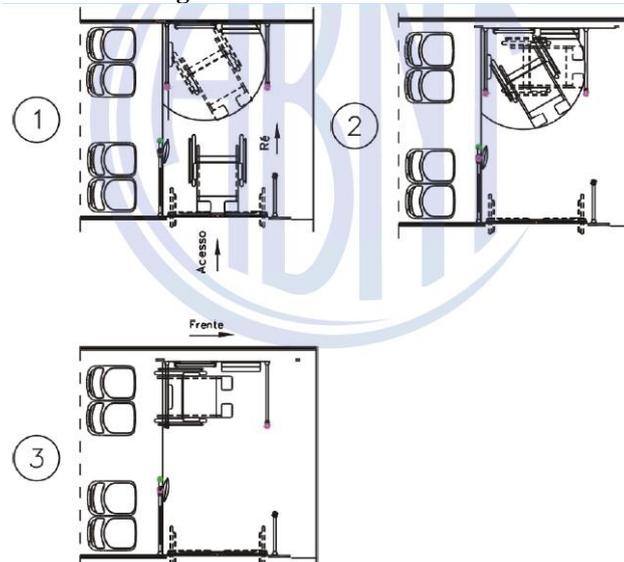
Figura 11 - Áreas de balizamento

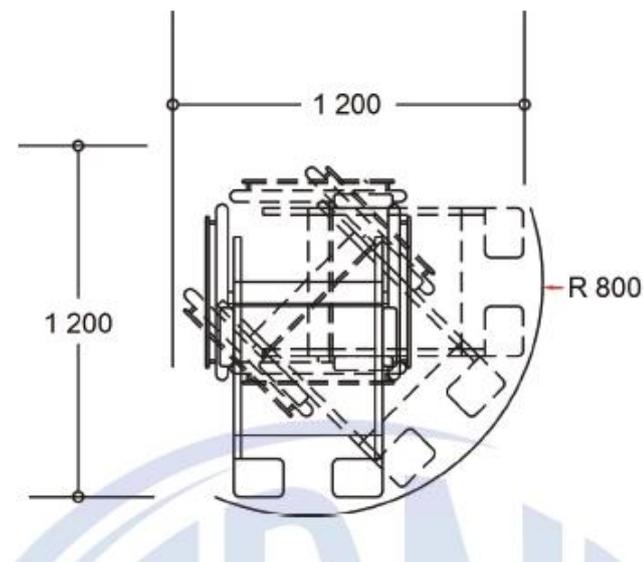
Figura 12 - Áreas de balizamento

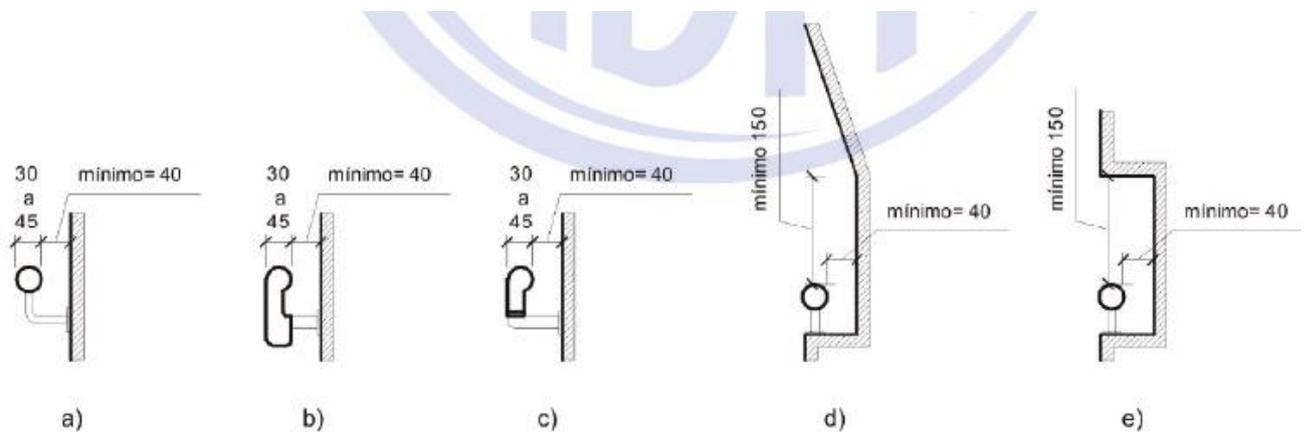
Figura 13 - Parâmetros Construtivos

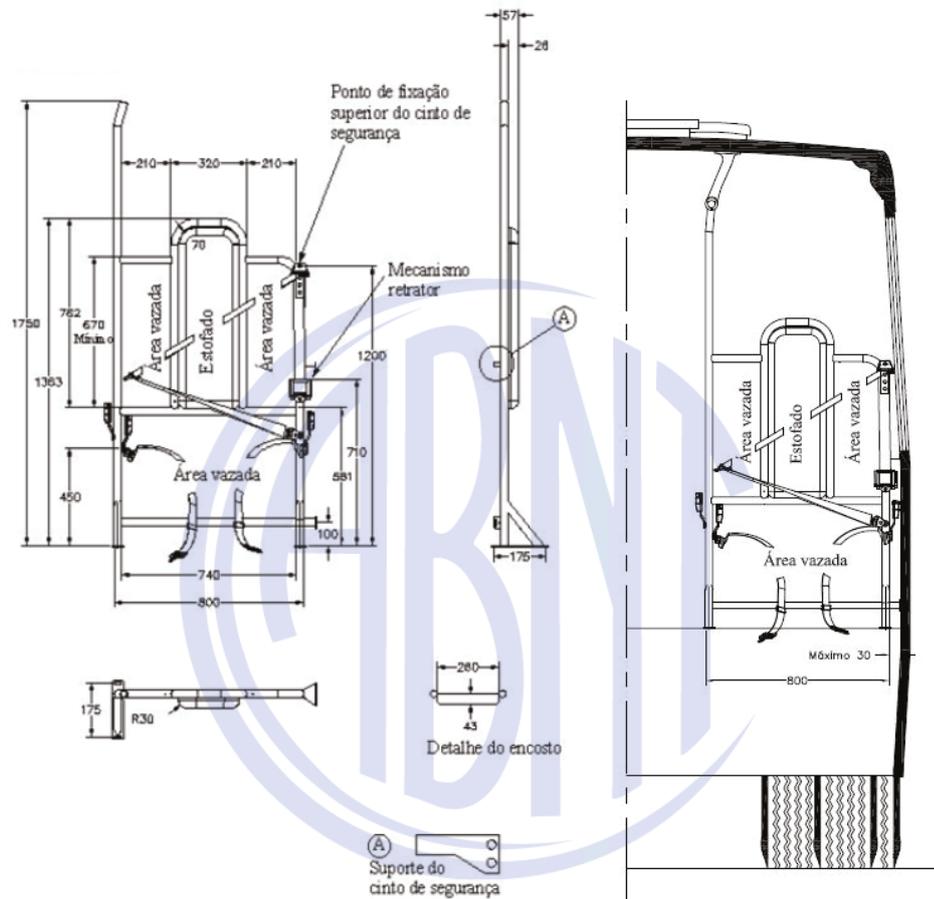
Figura 14 - Parâmetros Construtivos

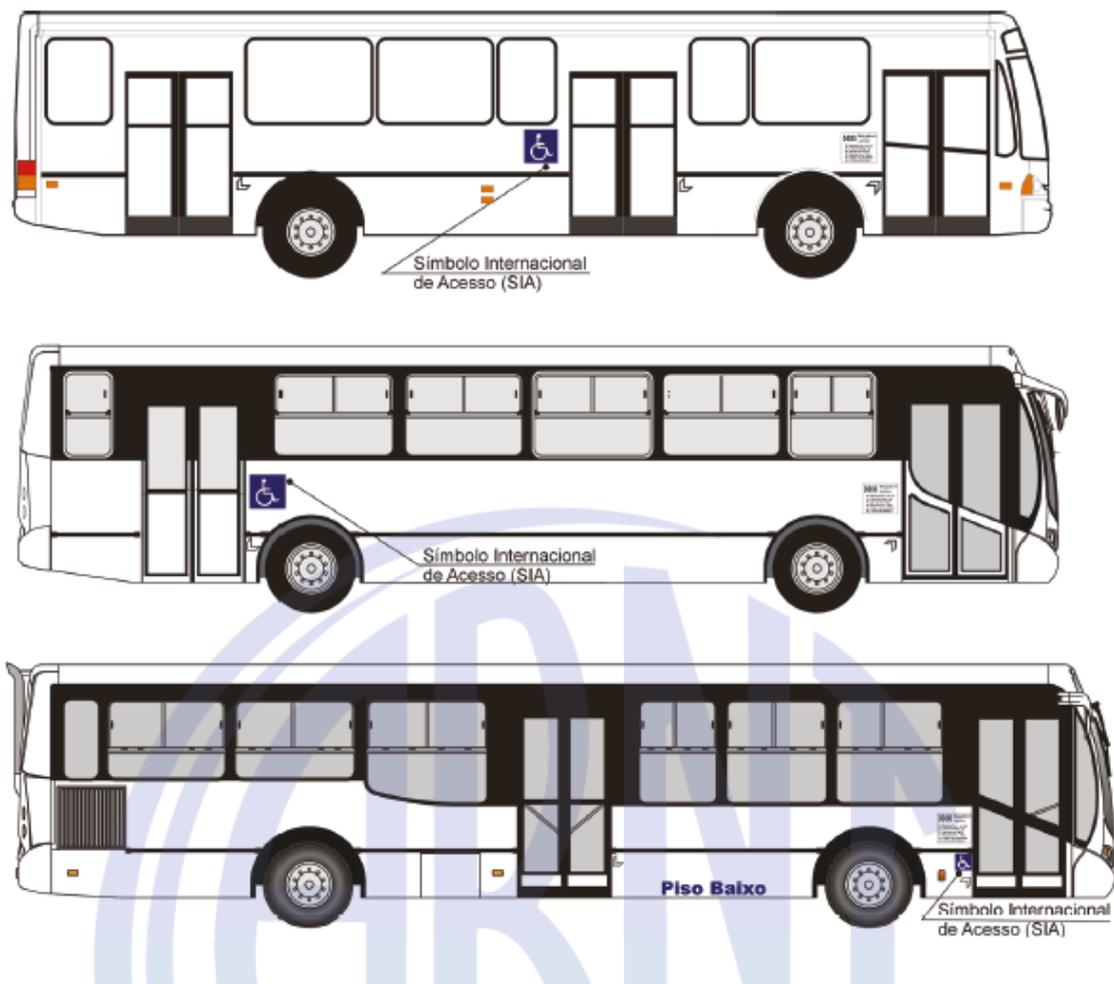
Figura 15 - Sinalização Externa

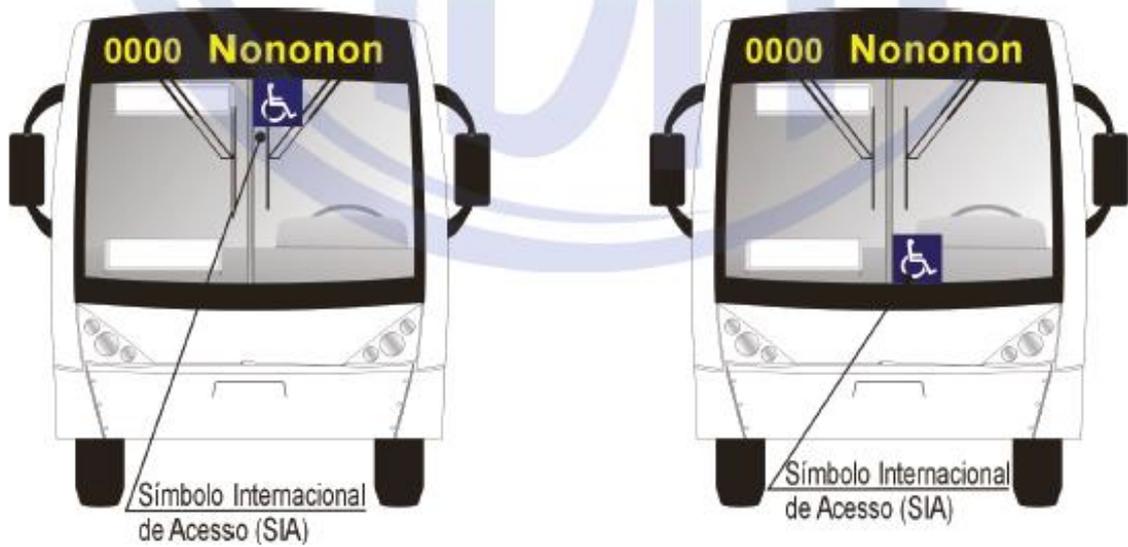
Na parte dianteira do veículo o símbolo não deve atrapalhar a visão do motorista e nem prejudicar as demais informações:

Figura 16 - Sinalização Externa
