ÍNDICE DE ACESSIBILIDADE AO TRANSPORTE PÚBLICO POR ÔNIBUS

**INSTITUTO FEDERAL DE EDUCAÇÃO, CIÊNCIA E TECNOLOGIA
GOIANO – CAMPUS RIO VERDE
CURSO DE BACHARELADO EM ENGENHARIA CIVIL**

Trabalho de Curso apresentado ao Instituto Federal Goiano – Campus Rio Verde, como requisito parcial para a obtenção do Grau de Bacharel em Engenharia Civil.

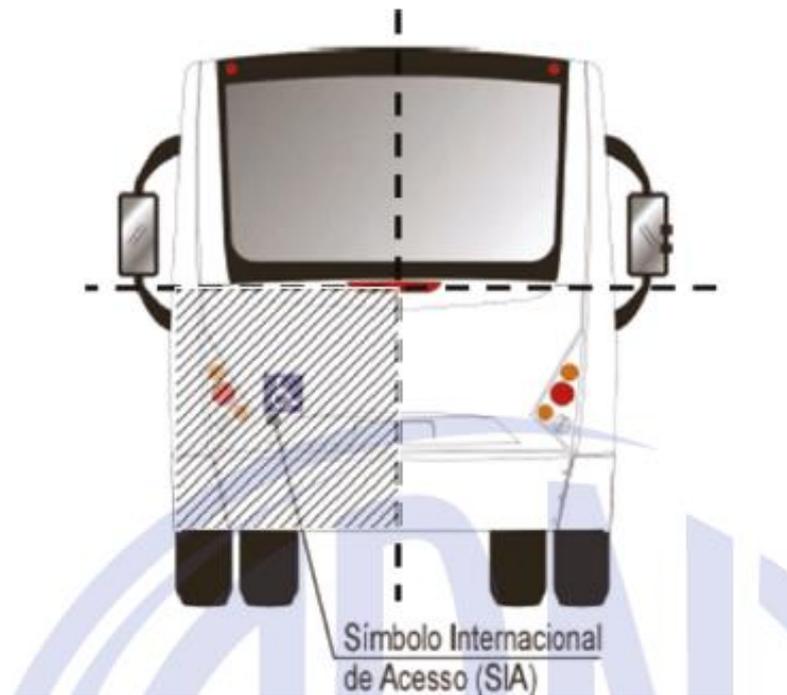
Na parte traseira do veículo deve ser localizada na parte inferior esquerda:

Figura 17 - Sinalização Externa

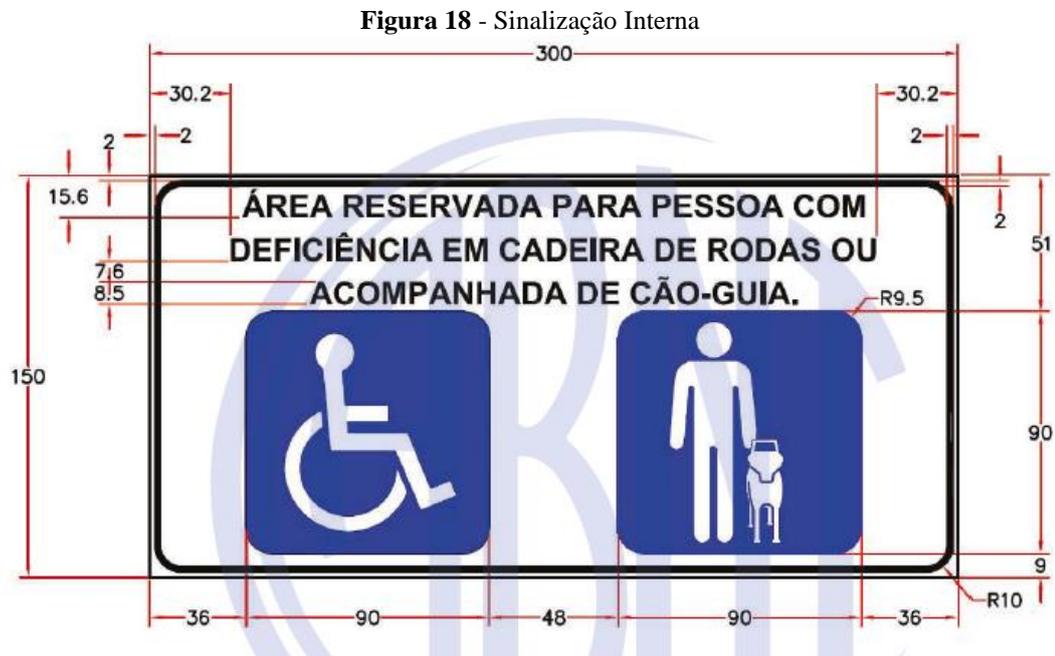
Área reservada de acordo com a figura 18.

- Altura das letras de 8,5 mm;
- Fonte: arial;
- Cor do texto: preto (Pantone Black C);
- Fundo dos pictogramas: azul-eEscuro (Pantone 293 C);
- Cor dos pictogramas: branco;
- Cor do fundo: branco;
- Linhas de contorno: preto (Pantone Black C).
- Admite-se redução em 40% do adesivo em casos especiais.

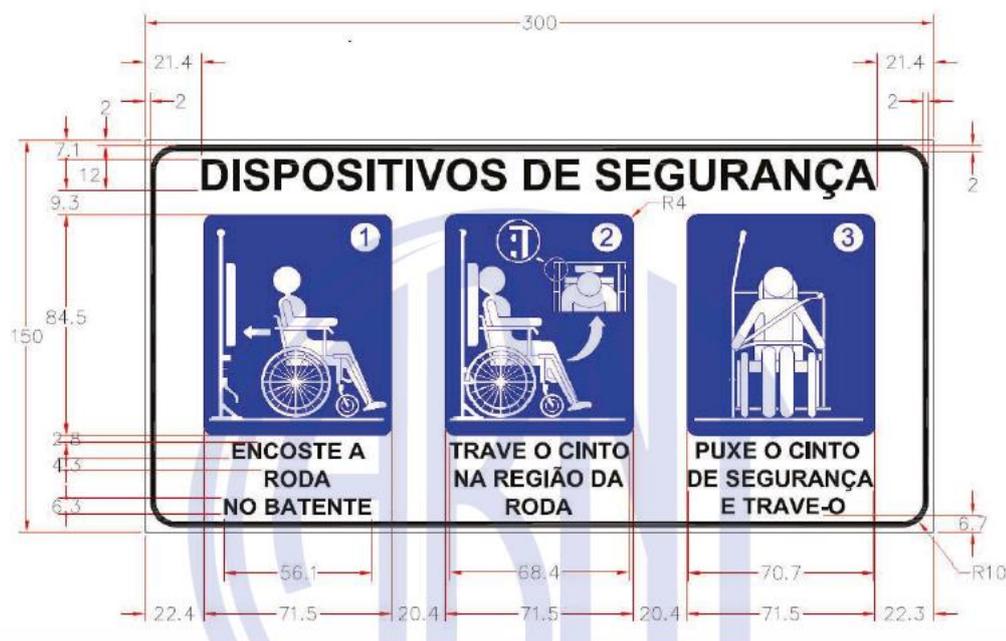
Dispositivos de segurança de acordo com a figura 19.

Figura 19 – Sinalização interna

- Altura das letras: 6,3 mm e 12 mm;
- Fonte: arial;
- Cor do texto: preto (Pantone Black C);
- Fundo dos pictogramas: azul-escuro (Pantone 293 C);
- For dos pictogramas: branco;
- Cor do fundo: branco;
- Linhas de contorno: preto (Pantone Black C).
- Admite-se redução em 40% do adesivo em casos especiais.

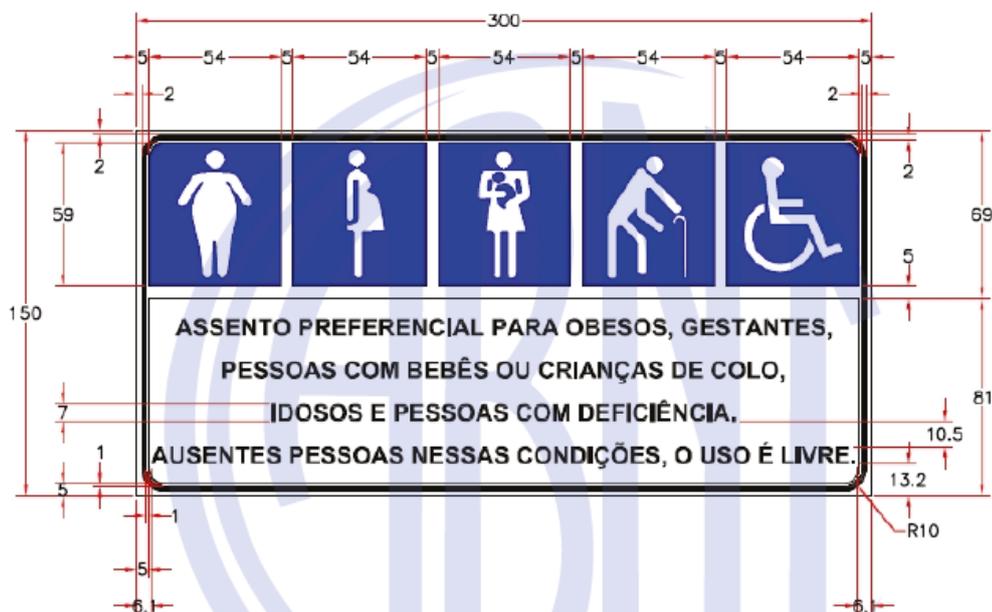
Figura 21 - Sinalização Interna

- Altura das letras: 7 mm;
- Fonte: Arial;
- Cor do texto: preto (Pantone Black C);
- Fundo dos pictogramas: azul-escuro (Pantone 293 C);
- Cor dos pictogramas: branco;
- Cor do fundo: branco;
- Linhas de contorno: preto (Pantone Black C).
