**INSTITUTO FEDERAL DE EDUCAÇÃO, CIÊNCIA E TECNOLOGIA GOIANO
CAMPUS TRINDADE
BACHARELADO EM ENGENHARIA CIVIL
TRABALHO DE CONCLUSÃO DE CURSO II**

**SEGURANÇA DO TRABALHO EM OBRAS DE PEQUENO PORTE NA CIDADE DE
TRINDADE-GO: VERIFICAÇÃO DA NORMA REGULAMENTADORA Nº 18**

**TRINDADE-GO
2022**

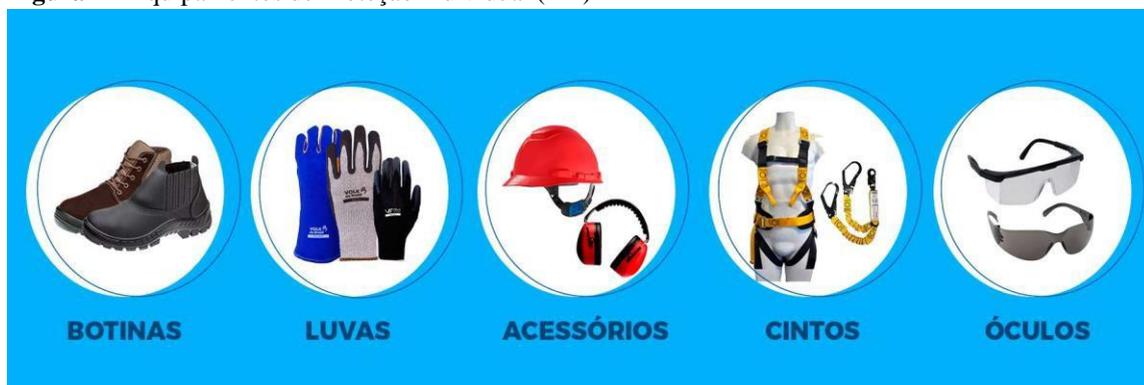
Figura 2 – Equipamentos de Proteção Individual (EPI)

Na figura 2, a seguir, é possível visualizar exemplos de equipamento de proteção individual utilizados e comercializados para a construção civil.

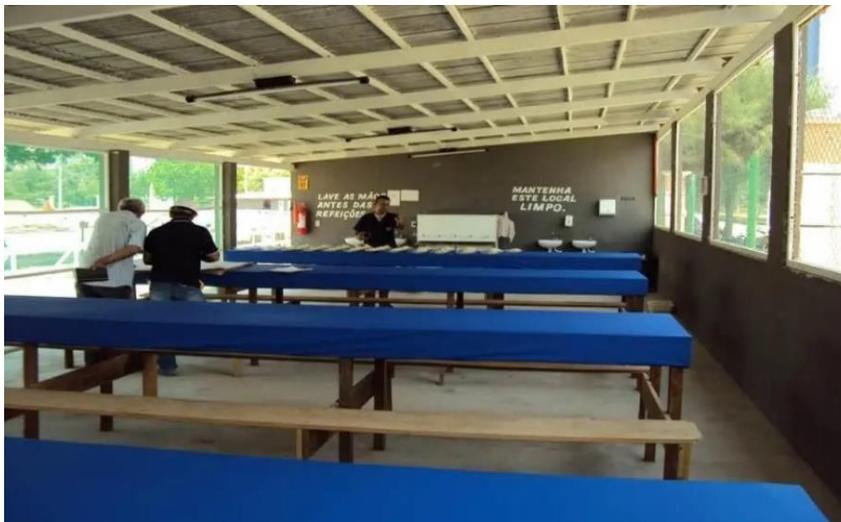
Figura 3 – Modelo de Refeitório NR-18

Na figura 3, um refeitório seguindo as recomendações disposta na NR-18, tendo mesas disponíveis para a refeição e superfície lavável.

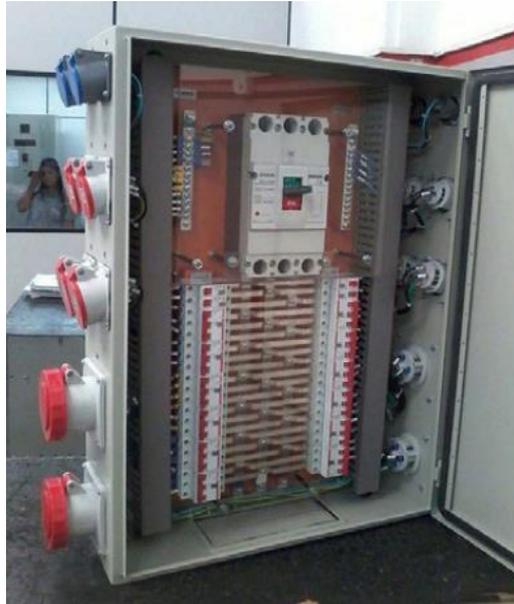
Figura 4 – Quadro de tomadas para canteiro de obras

Em relação às Instalações Elétrica (18.6), tanto as temporárias quanto as permanentes, deve-se atender ao que é regulamentado na NR-10 (Segurança em Instalações e Serviços em Eletricidade). E, as instalações devem ser elaboradas por profissional legalmente habilitado. Além disso, não deve haver parte vivas expostas e nem estar localizadas no caminho de pessoas e materiais.

Na figura 4, um exemplo de como deve ser um quadro de tomadas para essas instalações.

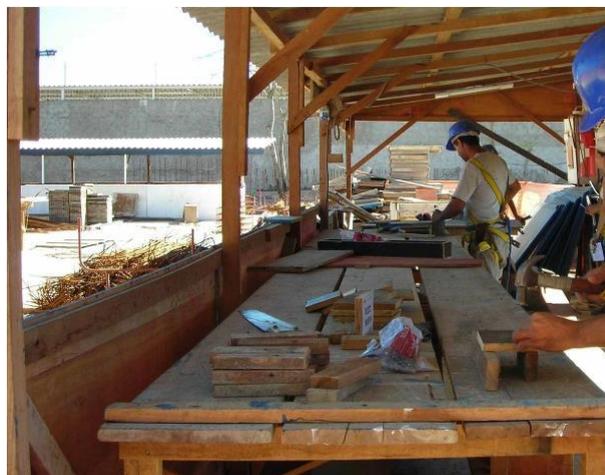
Figura 5 – Central de Carpintaria

No item 18.7, define-se como as etapas devem ser realizadas e as condições para acontecerem, como escavações, demolições, áreas de trabalho de carpintaria e de armação. Na figura 5, uma amostra de como deve ser a central de carpintaria, com piso nivelado e resistente, além de possuir cobertura para proteger o trabalhador das intempéries e quedas de materiais.

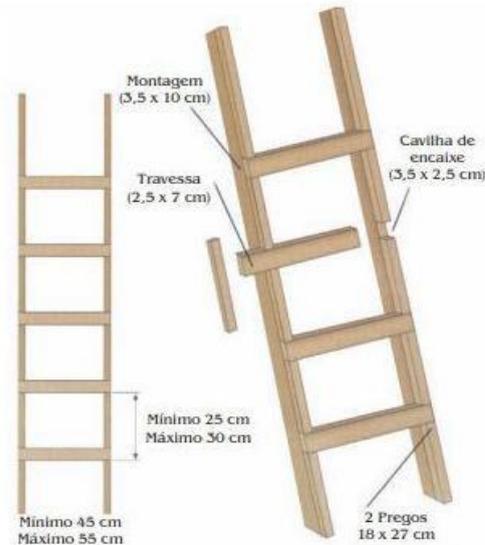
Figura 6 – Escada

No item 18.8 (Escadas, Rampas e Passarelas), a norma traz como obrigatória a instalação de escada ou rampa para transposição de pisos que apresentem diferença de nível superior a 0,04m a ser utilizado como meio de circulação para trabalhadores. Escadas portáteis devem ter espaçamento uniforme entre os degraus de 0,25 m (vinte e cinco centímetros) a 0,3

m (trinta centímetros). Quando de madeiras, deve apresentar boas condições livre de farpas, saliências ou emendas. A escada de madeira deve ser confeccionada de acordo com o exposto na figura 6.

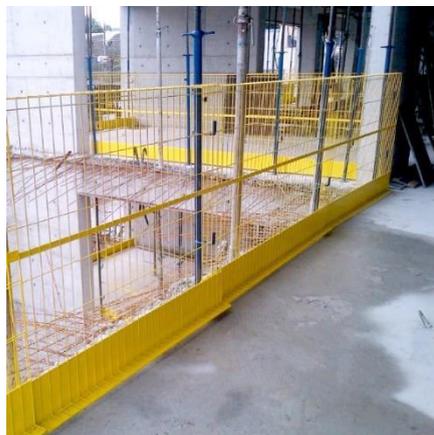
Figura 7 – Guarda corpo (EPC)

Para as medidas de proteção contra quedas e altura, é dado como obrigatório a instalação de proteção coletiva onde houver risco de queda de trabalhadores, materiais e objetos no entorno da obra. Deve ser projetada por profissional legalmente habilitado e ter fechamento provisório constituído de material resistente travado ou fixado na estrutura. Ou quando, constituída de anteparos rígidos com fechamento total do vão, deve ter altura mínima de 1,2 m (um metro e vinte centímetros). Um método de medida de proteção contra quedas de altura é considerado como Equipamento de Proteção Coletiva (EPC), conforme apresentado na figura 7, a seguir.

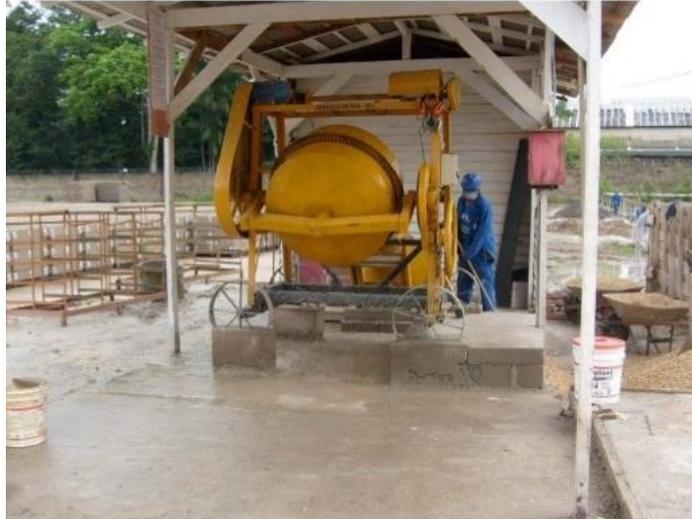
Figura 8 – Central de argamassa – equipamento betoneira

Quanto às Máquinas, Equipamentos e Ferramentas (18.10), máquinas e equipamentos estacionários, por exemplo a betoneira, devem estar em locais cobertos e com iluminação adequada. Na figura 8, tem-se um exemplo adequado para esse local.

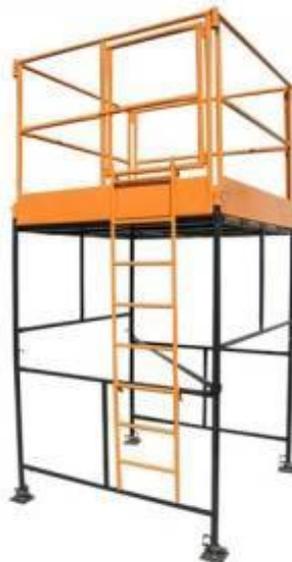
Figura 9 – Andaime simplesmente apoiado

Quanto aos andaimes e plataformas de trabalho (item 18.12), a NR-18 retrata que a montagem de andaimes deve ser executada conforme projeto elaborado por profissional legalmente habilitado. Além disso, deve possuir forração completa com piso antiderrapante e nivelado; deve ser contemplado com proteção lateral e escada de acesso quando superiores a 0,4 m (quarenta centímetros), para garantir a segurança dos trabalhadores (Figura 9).

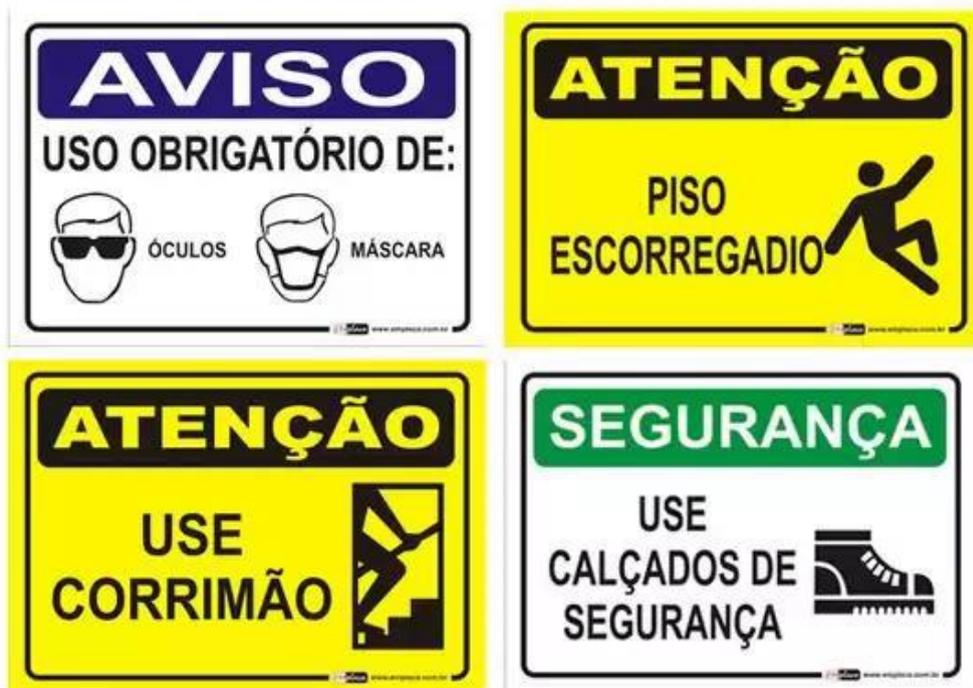
Figura 10 – Placas de sinalização

Em relação à sinalização de segurança (item 18.13), todo o canteiro deve estar sinalizado a fim de orientar os trabalhadores quanto aos riscos existentes e à obrigatoriedade do uso de EPI.

Na figura 10, exemplos de placas de sinalização que devem ser utilizadas em canteiros de obras.

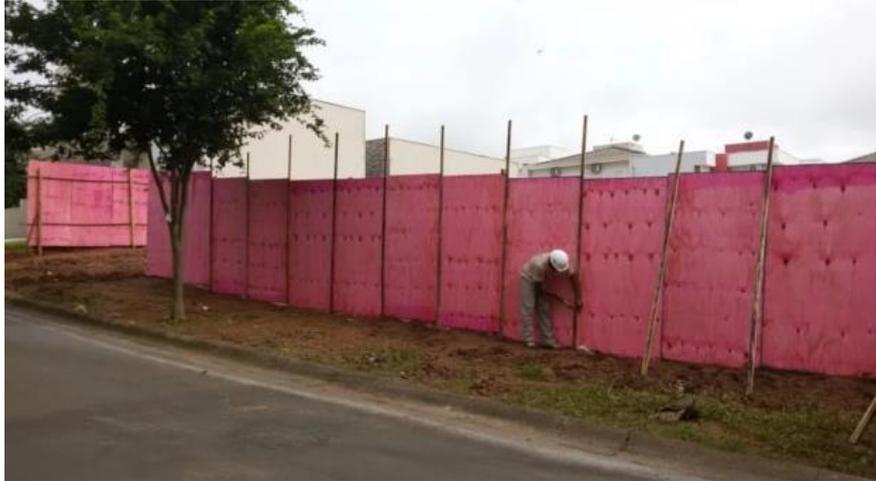
Figura 11 – Fechamento de obra com Tapume

O fechamento pode ser feito com tapumes de forma provisória conforme mostrado na figura 11.

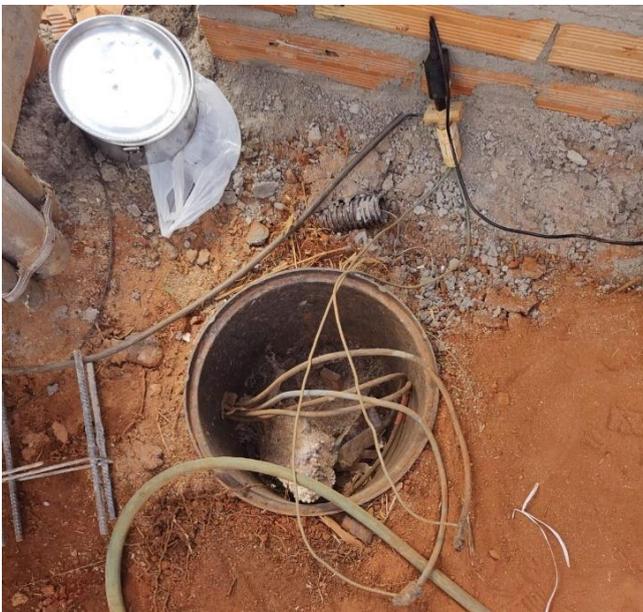
Figura 13 – Plugues e dispositivo de proteção inadequadas

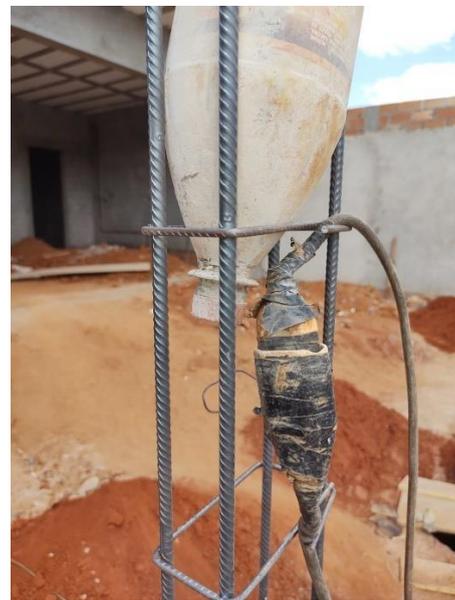
Figura 14 – Local Inadequado

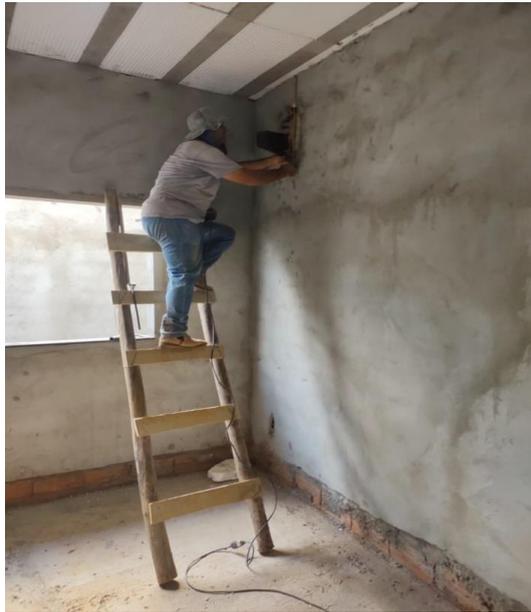
Figura 16 – Escada de mão

A escada em questão não se encontrava em boas condições, além de possuir uma variação do espaçamento entre os degraus. A maneira com que ela estava fixada em seu ponto de apoio, em posição, contraria a força que o trabalhador estava exercendo para a realização da atividade (Figura 16).

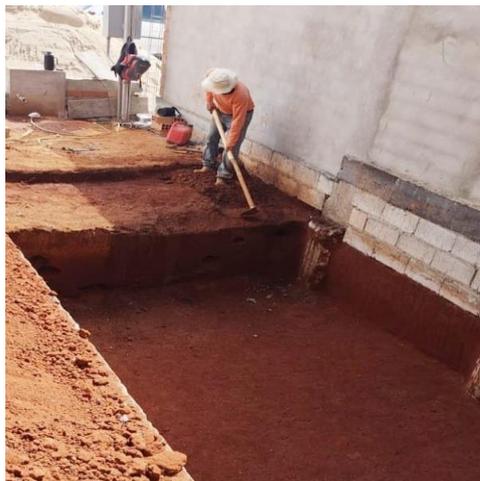
Figura 17 – Execução de serviço sem EPI

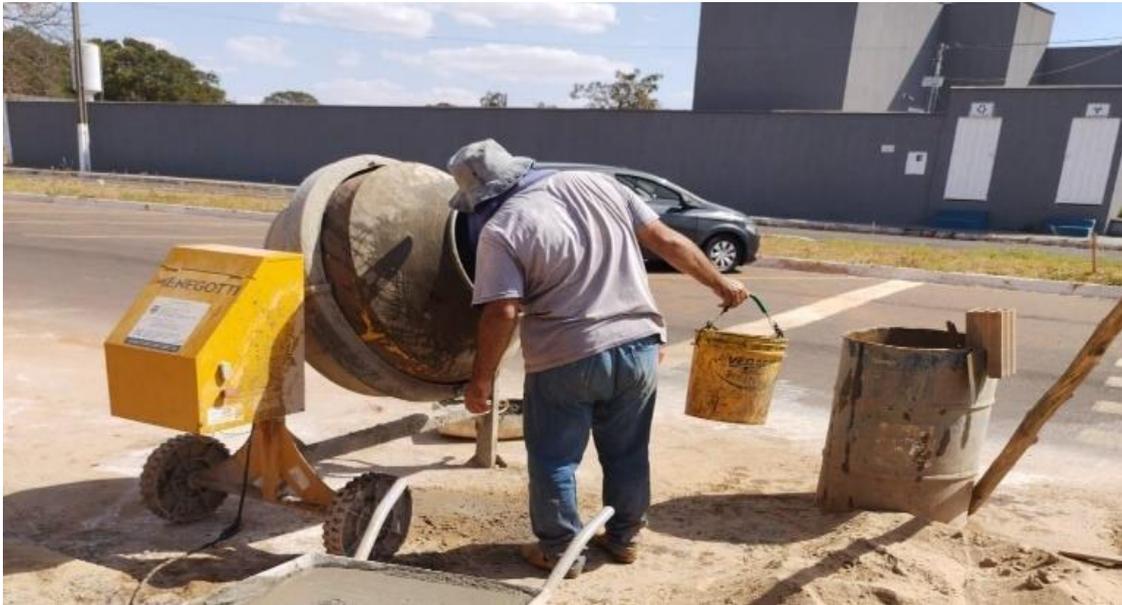
As máquinas e equipamentos utilizados neste canteiro de obras se encontrava em desacordo com a NR-18, item 18.10.1.2, sobre máquinas e equipamentos estacionários que devem estar localizados em ambiente coberto e com iluminação adequada às atividades (BRASIL, 2021). Como mostra a figura 18, o equipamento betoneira está localizado em um local sem cobertura, deixando o trabalhador exposto aos riscos do trabalho a céu aberto.

Figura 18 – Central de Argamassa (Betoneira)

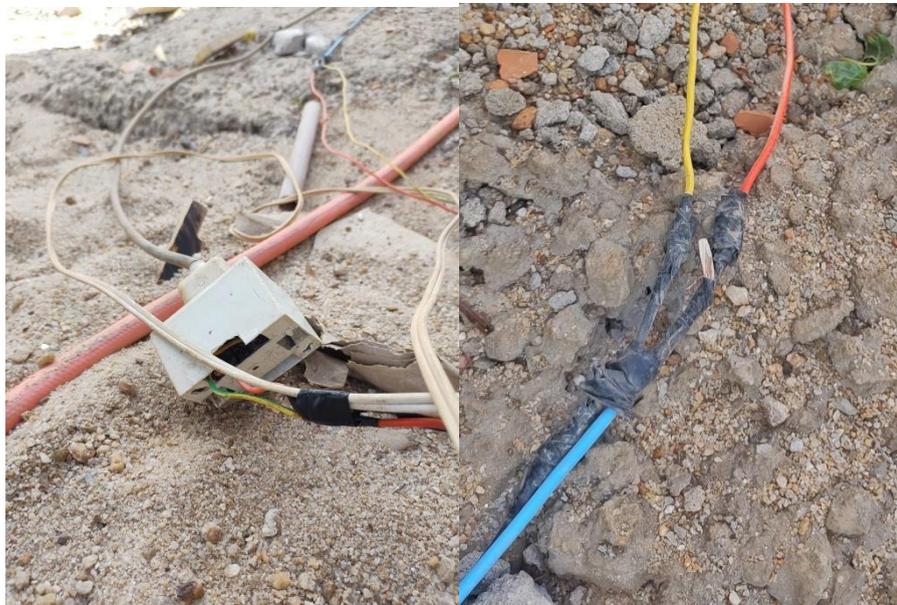
Figura 19 – Instalação elétrica em local inapropriado e com parte viva exposta

A figura 19 mostra as condições em que se encontravam as instalações elétricas utilizadas para fazer a ligação dos equipamentos de obra, com parte viva exposta e no caminho de pessoas e materiais, pois se encontrava por cima da baia de areia. Deste modo, não estava atendendo às condições previstas pela NR-18.

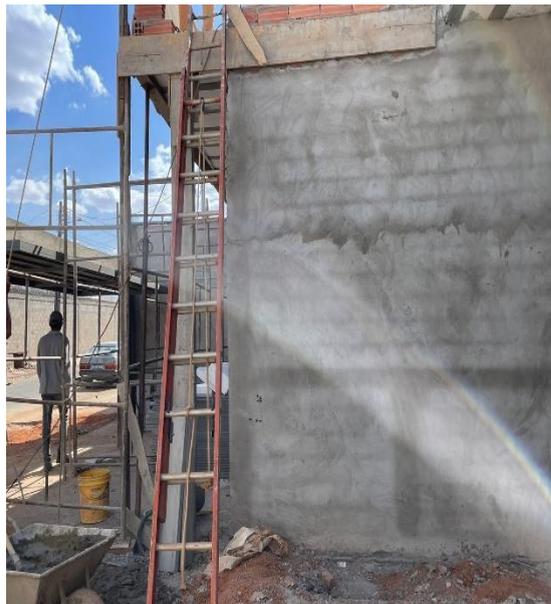
Figura 20 – Escada de mão em posição incorreta

A Figura 20 mostra uma das escadas de mão utilizadas para acessar a parte superior da edificação. Além dos problemas relatados anteriormente, existem graves erros na posição desta escada. Um deles é que a escada estava apoiada próxima a uma abertura, contrariando a NR-18 em relação à proibição da colocação de escadas de mão em lugares que possuem proximidades de aberturas e vãos (BRASIL, 2021).

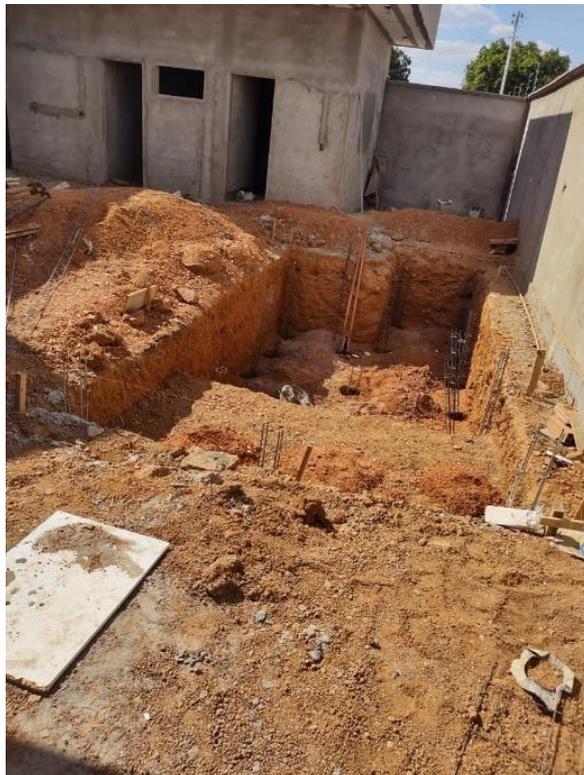
Figura 21 – Local escavado

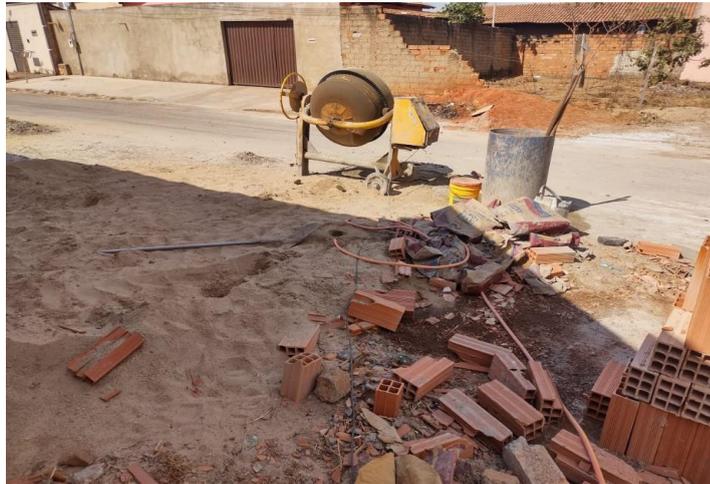
Ao analisar o item de máquinas, equipamentos e ferramentas, ficou evidenciado que as máquinas estacionárias utilizadas neste canteiro de obras não estavam em conformidade com a NR-18, item 18.10.1.2, quando afirma que para as máquinas e equipamentos estacionários devem estar localizados em ambiente coberto e com iluminação adequada as atividades (BRASIL, 2021).

Figura 22 – Central de Argamassa (Betoneira)

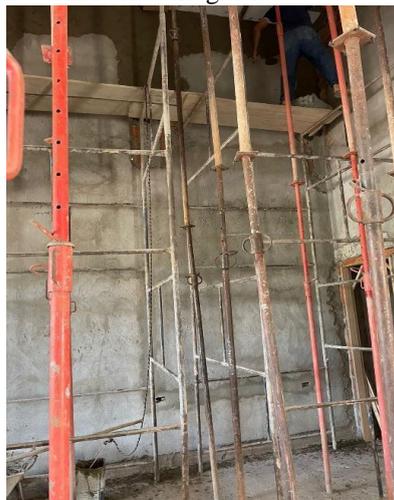
Na Figura 23, observou-se que na obra tinha o andaime do tipo simplesmente apoiado e a NR-18 apresenta requisitos que devem ser cumpridos. O trabalhador estava executando o reboco utilizando esse andaime, trabalhando em altura, pois a altura verificada foi acima de 2 metros. Com isso, deve possuir o sistema de proteção contra quedas em todo o perímetro.

Figura 23 – AndAIMES irregulares

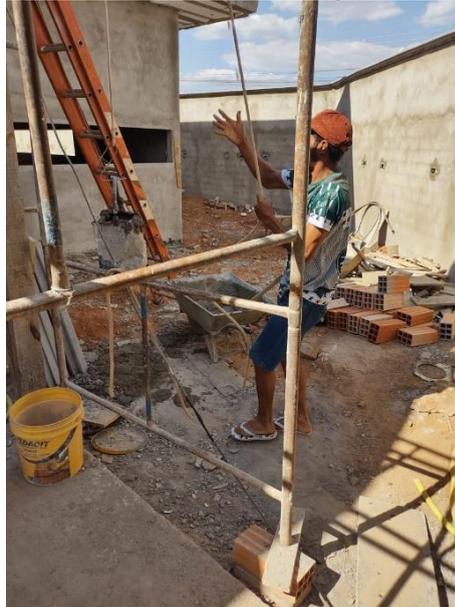
Figura 24 – Ausência da utilização de EPI

A figura 24 mostra o trabalhador executando uma atividade sem nenhum tipo de proteção individual, portando vestimentas incorretas, falta de bota de segurança, luva, óculos, capacete, deixando-o exposto aos riscos no local de trabalho, sendo riscos de acidente, físico e o risco químico, devido ao contato com partículas de cimento na pele.

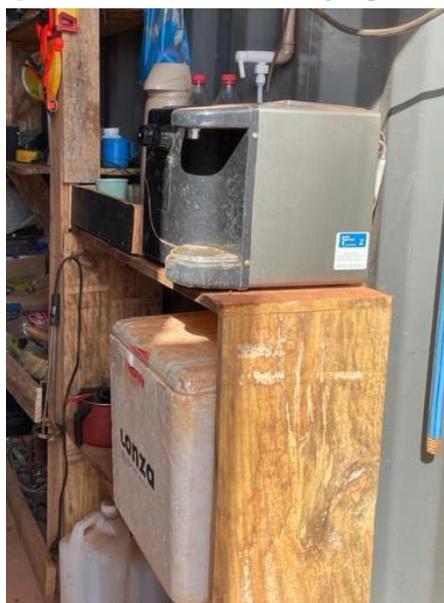
Figura 25 – Fornecimento de água potável

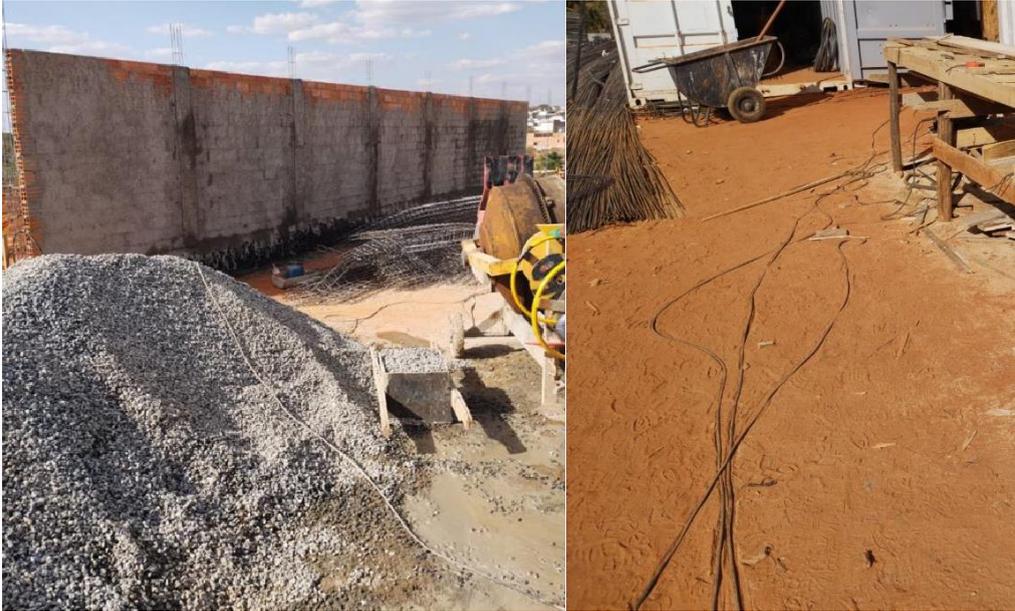
Em relação às instalações elétricas, verificou-se que nenhum item foi atendido (Figura 26). Sobre o disposto acerca das instalações elétricas, item 18.6, da NR-18, os condutores elétricos devem ser dispostos de maneira a não obstruir a circulação de pessoas e materiais;

Figura 26 – Instalações elétricas

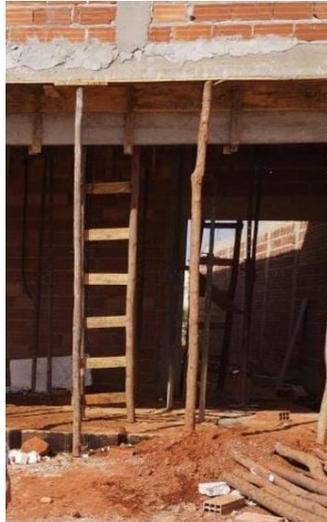
Figura 27 – Escada de Mão

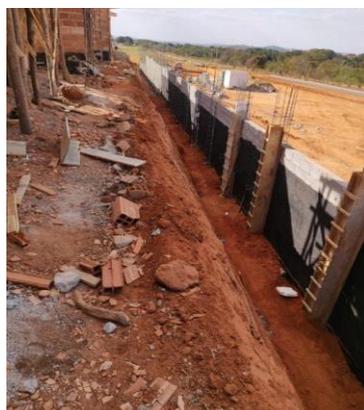
A área que estava sendo escavada apresentava alto risco à integridade física do trabalhador devido à ausência da proteção lateral da região escavada para execução do muro de arrimo, fazendo com que este item não fosse atendido, pois, de acordo com a NR-18, para escavações com profundidade igual ou inferior a 1,25 m (um metro e vinte e cinco centímetros), deve-se avaliar no local a existência de riscos ocupacionais e, se necessário, adotar as medidas de prevenção (BRASIL, 2021), conforme mostrado na figura 28. Outro item não conforme, observado na figura 28, refere-se ao item de medidas de proteção de queda em altura, pois é obrigatória a instalação de proteção coletiva onde houver risco de queda de trabalhadores ou de projeção de materiais e objetos no entorno da obra, que deve ser projetada por profissional legalmente habilitado, e a proteção, quando constituída de anteparos rígidos com fechamento total do vão, deve ter altura mínima de 1,2 (BRASIL, 2021).

Figura 28 – Execução muro de arrimo

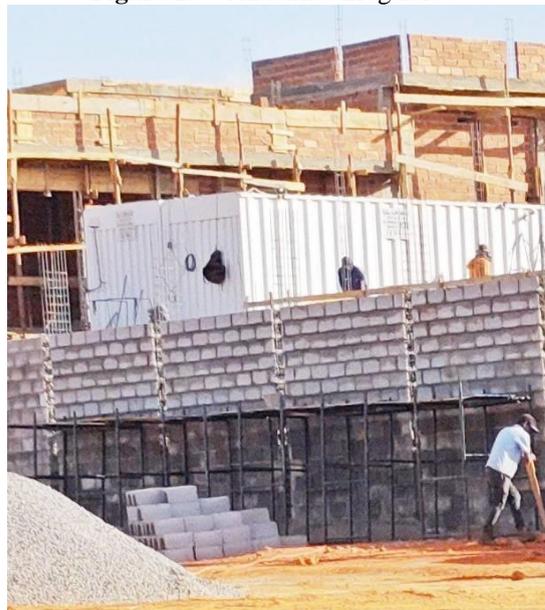
A figura 29 apresentam os andaimes utilizados para execução do serviço de elevação do muro de arrimo que engloba as obras 3 e 4. Constatou-se que eles não atendiam os critérios mínimos estabelecidos pela NR-18, que especifica os requisitos que deve ter o andaime: possuir sistema de proteção contra quedas em todo o perímetro, conforme subitem 18.9.4.1 ou 18.9.4.2 desta norma, com exceção do lado da face de trabalho; possuir sistema de acesso ao andaime e aos postos de trabalho, de maneira segura, quando superiores a 0,4 m (quarenta centímetros) de altura; a superfície de trabalho do andaime deve ser resistente, ter forração completa, ser antiderrapante, nivelada e possuir travamento que não permita seu deslocamento ou desencaixe (BRASIL, 2021).

Figura 29 – Andaimos irregulares

A figura 29 mostra que o andaime instalado no local possui a forração completa do seu piso, mas, conta com a falta do Equipamento de Proteção Coletivo (EPC) de um sistema que impeça o funcionário de cair deste local, deixando o trabalhador exposto ao risco de acidentes, como queda em altura.

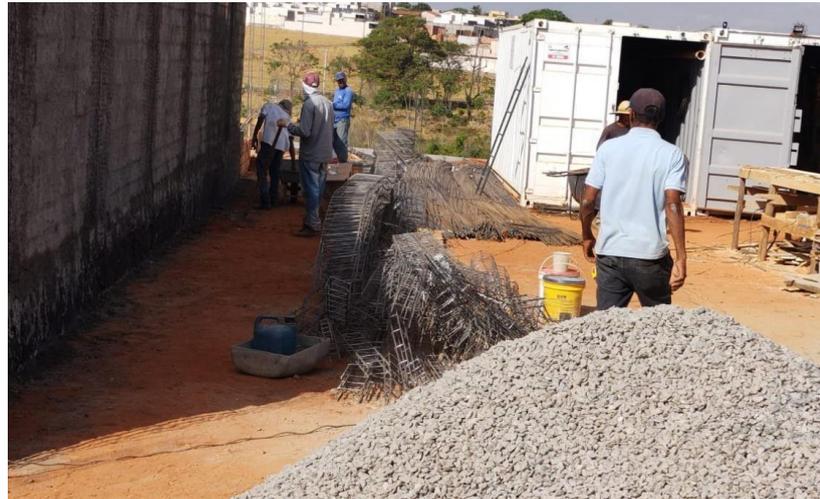
Figura 30 – Ausência da utilização de EPI's

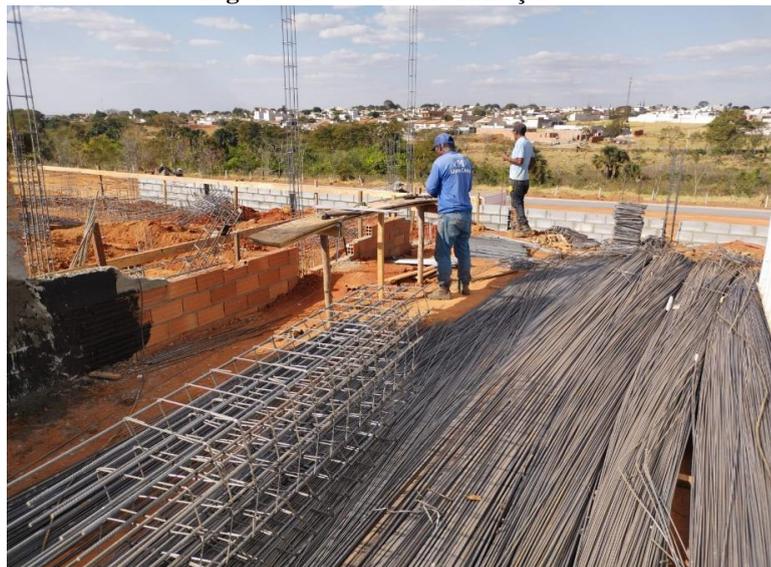
Figura 31 – Central de Armação

A figura 31 mostra a maneira como estavam sendo realizadas as atividades de dobra, corte e armação de vergalhões no canteiro, sendo um ambiente totalmente fora de norma com o piso desnivelado e sem a cobertura capaz de proteger o trabalhador. Chama-se a atenção para a ausência de utilização de EPI's em um local que oferece grande risco ao trabalhador. A figura 32 apresenta a central de carpintaria.

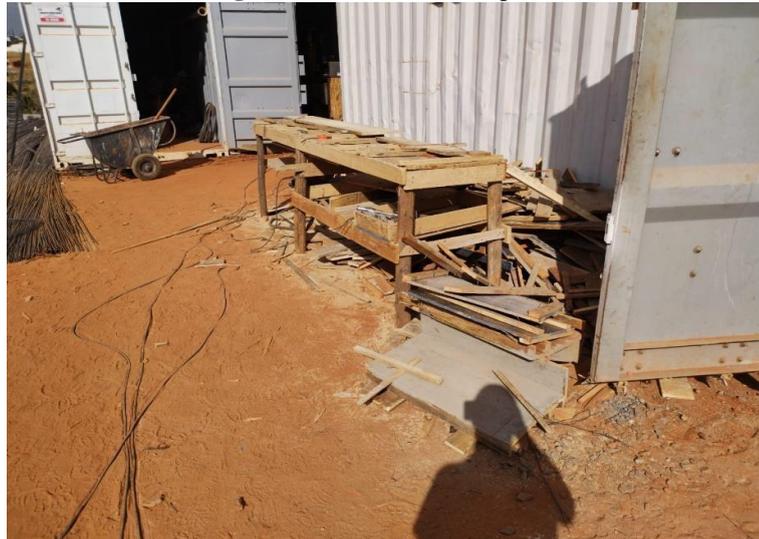
Figura 32 – Central de Carpintaria

Ao observar a figura 32, nota-se a situação crítica que se encontra a central de carpintaria destinada à confecção de formas para moldagens da estrutura da edificação. Da mesma forma, a central de armação sem o piso devidamente nivelado e a cobertura para a proteção do trabalhador contra as intempéries.

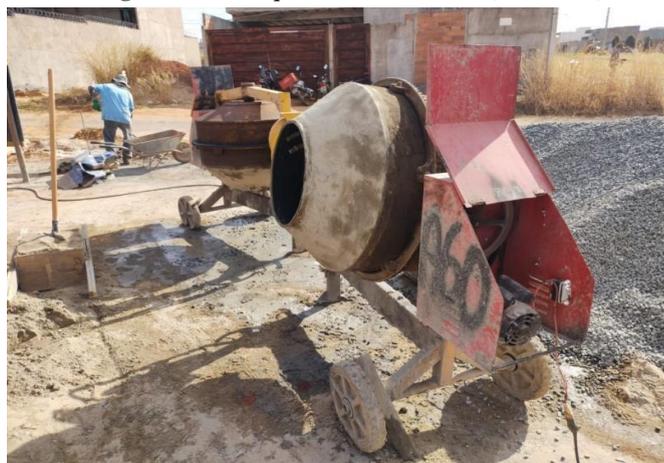
Figura 33 – Máquinas estacionárias (Betoneira)

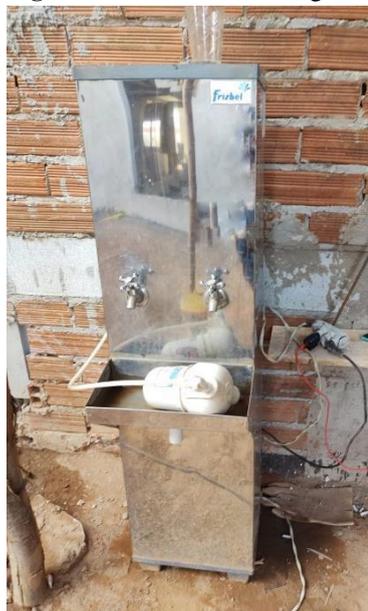
Figura 34 – Bebedouro de água

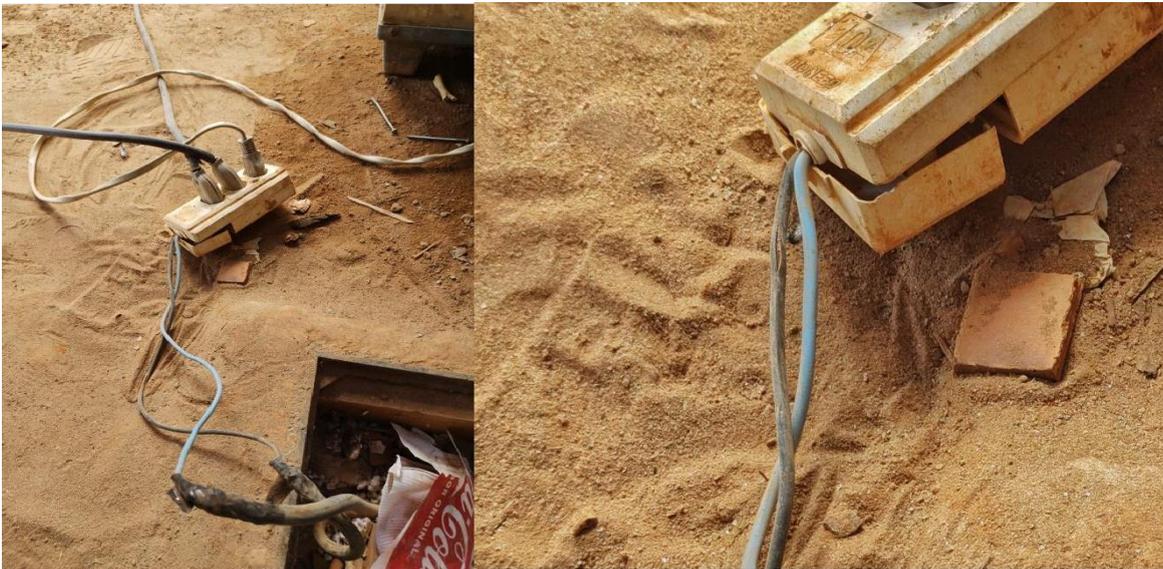
Nas instalações elétricas do canteiro de obra, verificou-se que nenhum item estava sendo atendido (Figura 35), tornando-se irregulares, pois, de acordo com o item 18.6 da NR-18, os condutores elétricos devem ser dispostos de maneira a não obstruir a circulação de pessoas e materiais; devem estar protegidos contra impactos mecânicos, umidade e contra agentes capazes de danificar a isolamento, onde é proibida a existência de partes vivas expostas e acessíveis pelos trabalhadores não autorizados em instalações e equipamentos elétricos (BRASIL, 2021).

Figura 35 – Instalações elétricas

A figura 35 mostra as condições em que se encontravam as instalações elétricas utilizadas para fazer a ligação dos equipamentos de obra, com parte viva exposta e no caminho de pessoas e materiais, pois se encontravam próximas ao corredor de circulação e ao lado do bebedouro de água. Deste modo, não estava atendendo às condições previstas pela NR-18 (BRASIL, 2021).

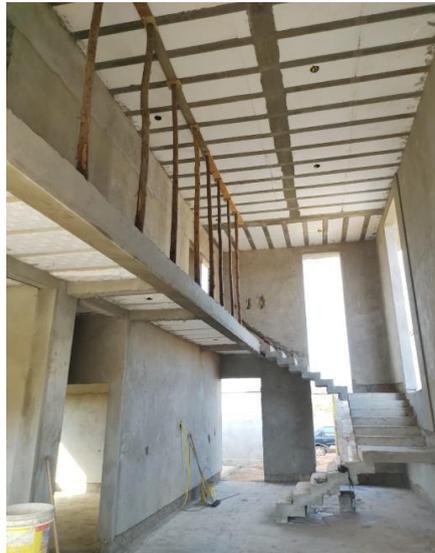
Figura 36 – Risco de Queda

A Figura 36 mostra a escada utilizada para acessar a parte superior da edificação. Por se tratar da escada que faz parte do projeto da edificação, ela deveria contar com o sistema de Equipamento de Proteção Coletiva (EPC). Dessa forma, ela deixa o trabalhador exposto ao risco de queda.

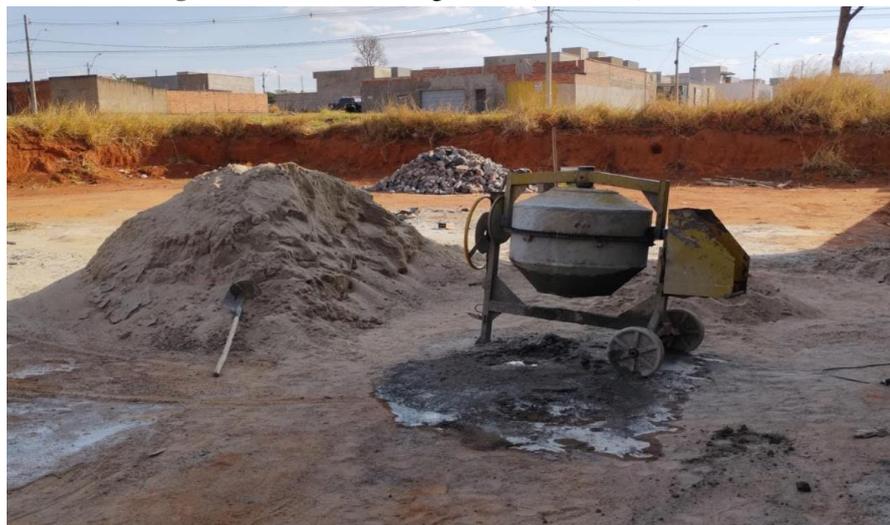
Figura 37 – Central da Argamassa (Betoneira)

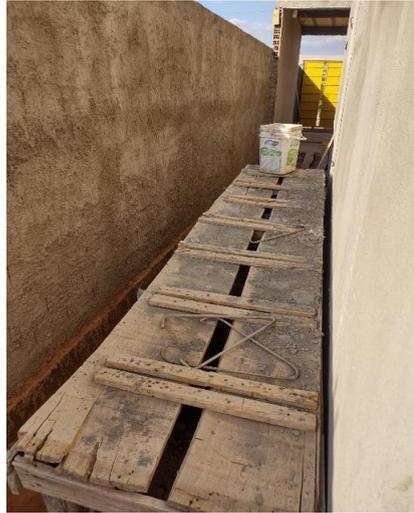
Na figura 38, verifica-se que o andaime não atendeu os critérios mínimos estabelecidos pela NR-18, que deve possuir sistema de acesso ao andaime e aos postos de trabalho, de maneira segura, quando superiores a 0,4 m (quarenta centímetros) de altura, deve apresentar a superfície de trabalho do andaime e deve ser resistente, ter forração completa, ser antiderrapante, nivelada e possuir travamento que não permita seu deslocamento ou desencaixe (BRASIL, 2021).

Figura 38 – Andaime

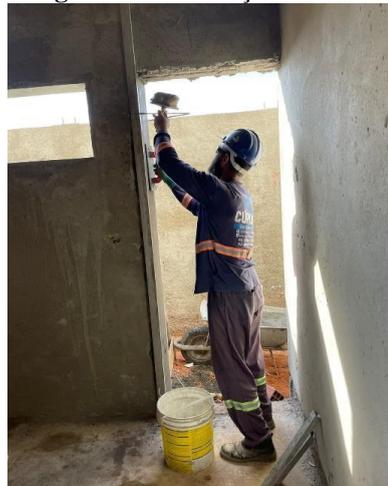
Figura 39 – Utilização de EPI
