**INSTITUTO FEDERAL**  
**GOIANO**  
Câmpus Rio Verde

**BACHARELADO EM ENGENHARIA CIVIL**

**ANÁLISE DA PÓS OCUPAÇÃO DE HABITAÇÕES DO  
PROGRAMA MINHA CASA MINHA VIDA NO MUNICÍPIO DE  
RIO VERDE – GOIÁS**

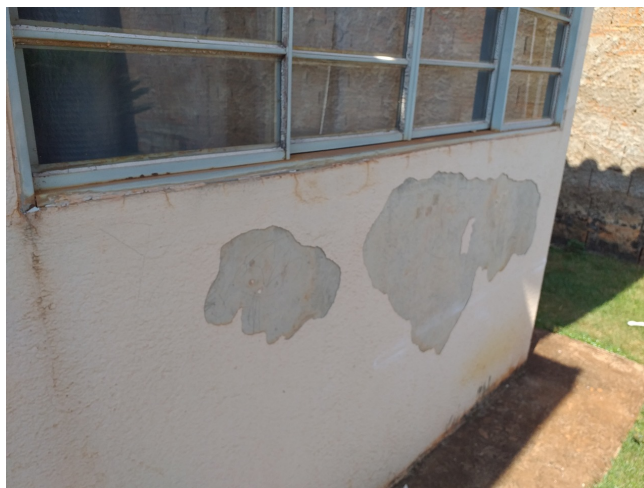
Exemplos desses descascamentos em paredes e trincas nas paredes podem ser observados nas Figuras abaixo. Na Figura 17 pode-se ver o descascamento de uma parede externa.

**Figura 17** – Descascamento parede externa.

Os problemas relacionados ao descascamento apresentados nas Figuras 17, 18, 19 e 20 geralmente são causados por falta de aderência do produto utilizado. Essa falta de aderência pode estar relacionada com presença de pó (erro na execução por parte da mão de obra) ou umidade (infiltração) na superfície a ser pintada, falta ou excesso de diluição da tinta, produto de má qualidade ou com data de validade vencida, entre outros. Para a resolução do problema seria necessário identificar assertivamente o causador, reparar o problema (realizando, por exemplo, uma impermeabilização) e após isso realizar uma nova preparação da parede e pintura adequada.

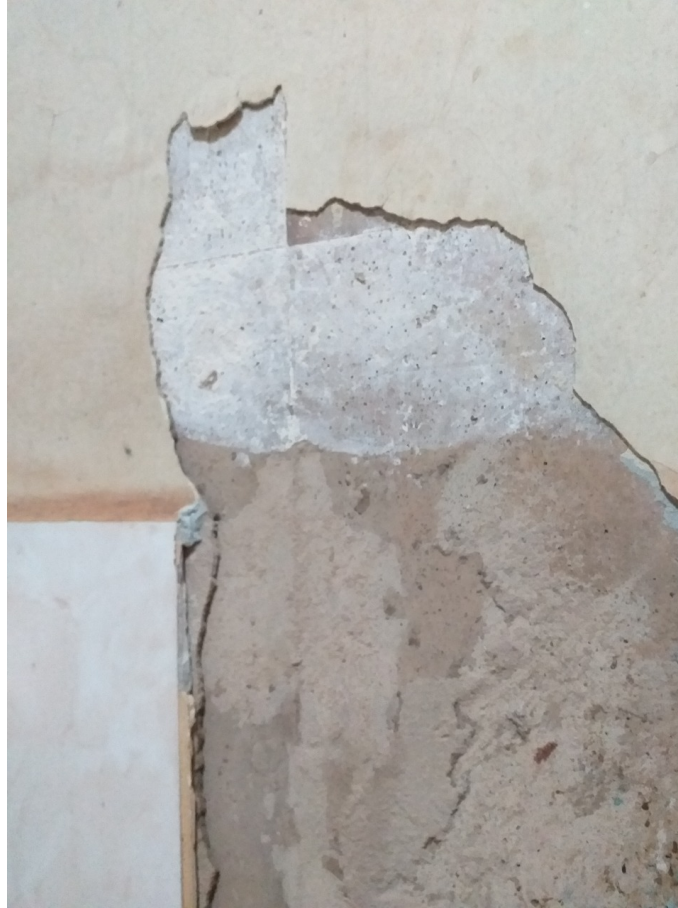
Na Figura 18 é possível ver o descascamento de uma parede interna. Além de perder a pintura, nota-se que parte do revestimento da parede também se soltou.

**Figura 18** – Descascamento da parede interna.

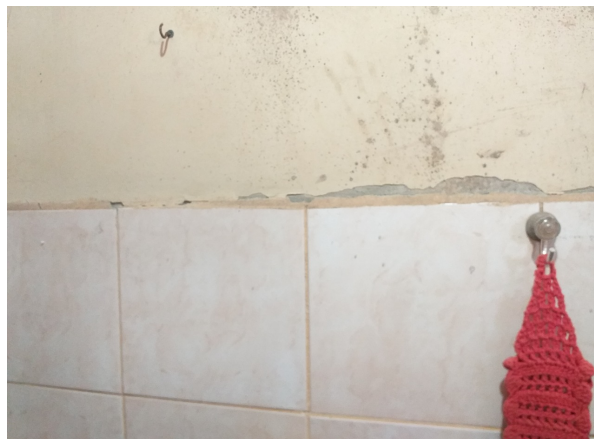
Na Figura 19, podemos ver um leve descascamento ao redor do revestimento. O problema aconteceu em um banheiro.

**Figura 19** – Descascamento da parede do banheiro.

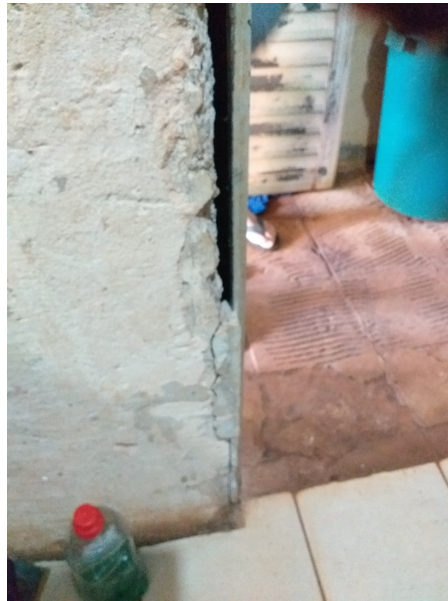
Na figura 20, pode-se ver que a parede perdeu completamente a pintura pré existente por conta da patologia em nível elevado. Também nota-se que todo o revestimento do ambiente aos fundos se descolou completamente.

**Figura 20** – Descascamento de alvenaria.

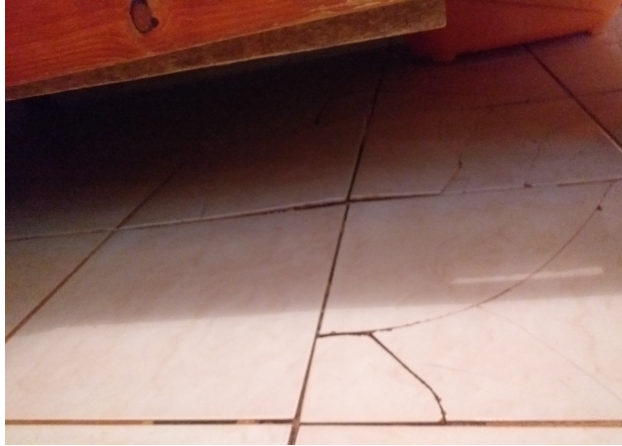
**Figura 21** – Trinca na cerâmica interna.

Os problemas apresentados podem ser causados por diversos motivos, desde argamassa de má qualidade ou com data de validade vencida usada para o assentamento das peças, execução inadequada por parte da mão de obra, não seguir as especificações do fabricante para a instalação e até mesmo a fundação feita (radier) não ter sido suficiente para

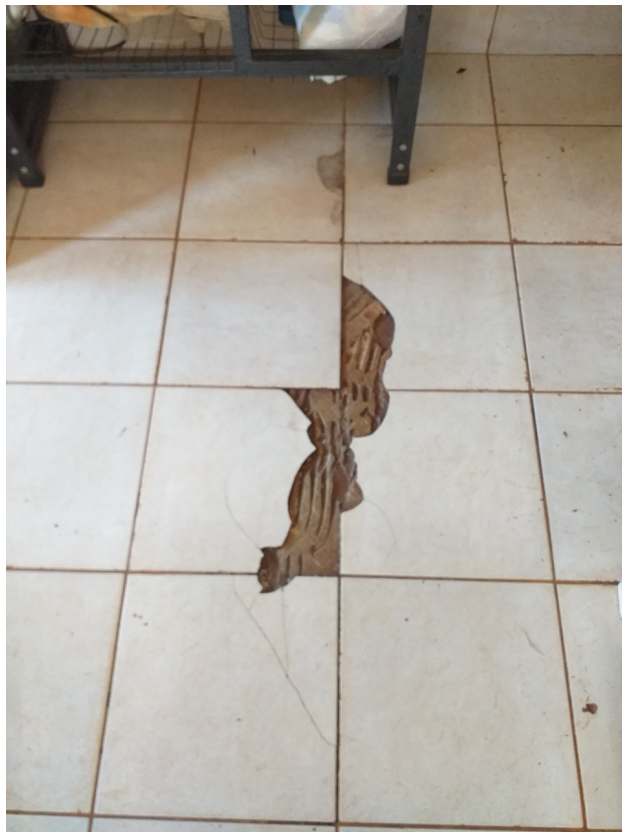
**Figura 22** – Trinca e descolamento de cerâmica.

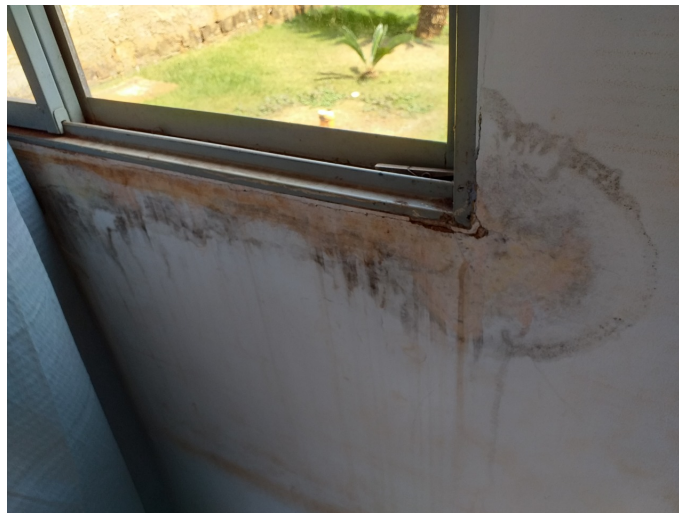
Em algumas residências, essas infiltrações ocorrem nas paredes que possuem uma face externa e são causadas pelas águas das chuvas, conforme Figura 27.

**Figura 27** – Infiltração na base da janela.

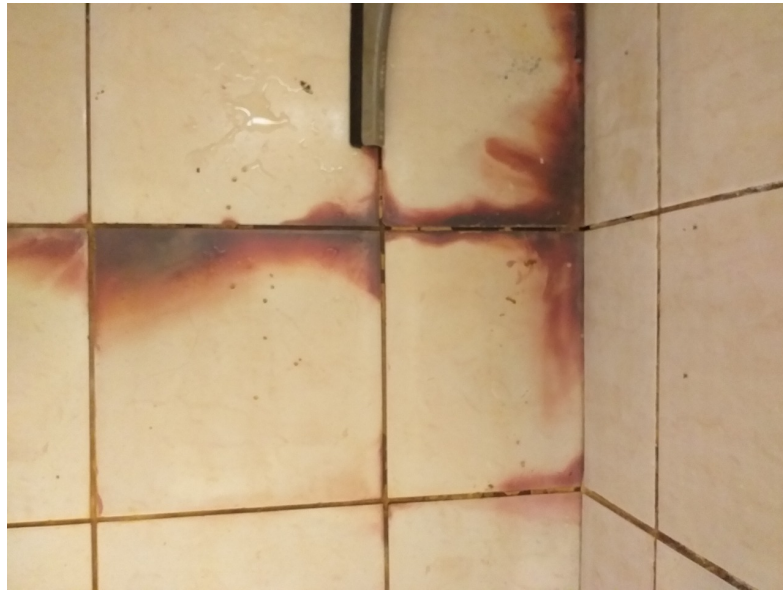
A maior parte das infiltrações se encontravam no chão dos banheiros e era causada pela água proveniente dos chuveiros, como mostrado nas Figuras 28, 29 e 30.

**Figura 28** – Infiltração piso cerâmico.

As patologias em questão podem ser causadas pela má qualidade das argamassas usadas, instalação inadequada com as instruções do fabricante ou simplesmente uma impermeabilização mal feita. Nenhum dos moradores entrevistados havia consultado um profissional ou tentado reparar o problema.

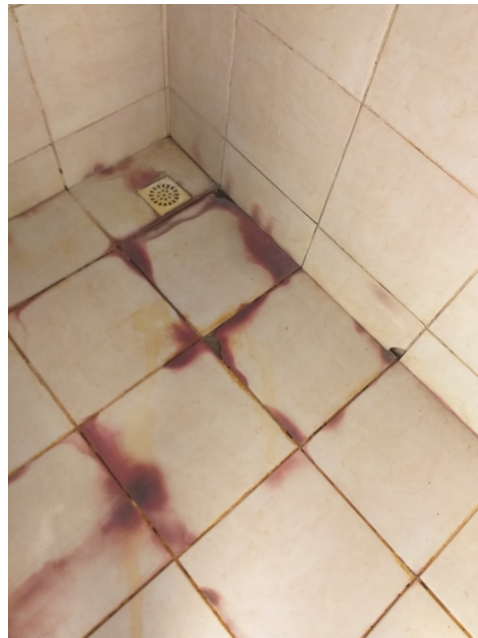
**Figura 29** – Infiltração no piso do banheiro.

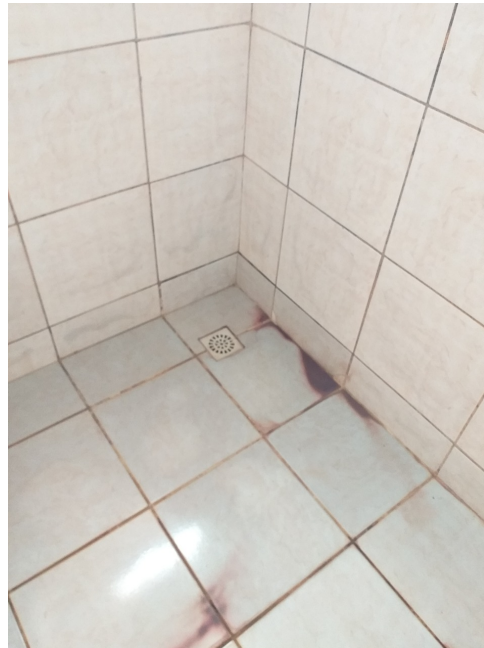
**Figura 30** – Infiltração no piso do banheiro.
