**MANIFESTAÇÃO PATOLÓGICA EM REVESTIMENTO CERÂMICO
INTERNO, ESTUDO DE CASO.**

**INSTITUTO FEDERAL DE EDUCAÇÃO, CIÊNCIA E TECNOLOGIA
GOIANO – CAMPUS TRINDADE
BACHARELADO EM ENGENHARIA CIVIL**

MANIFESTAÇÃO PATOLÓGICA EM REVESTIMENTO CERÂMICO INTERNO, ESTUDO DE CASO.

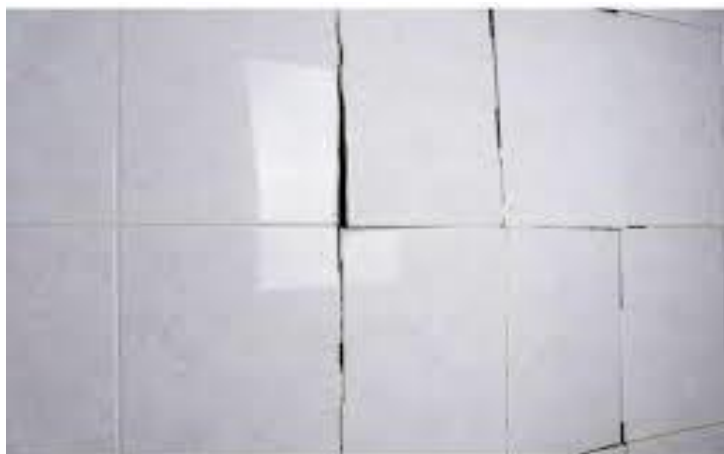
O deslocamento em revestimento cerâmico ocorre quando a cerâmica se solta da base onde foi assentada, como mostram as figuras 1 e 2. Esse problema pode ser causado por diversos fatores, como falta de aderência da argamassa utilizada no assentamento, pois a superfície que vai receber a argamassa deve estar limpa, livre de poeira, sujeira, óleos ou outros contaminantes, se a superfície não estiver devidamente preparada, a aderência da argamassa pode ser comprometida. Tem-se ainda a ausência de nivelamento da base, que pode afetar a direção da argamassa, visto que quando a base não está nivelada, pode haver espaços vazios entre a argamassa e a superfície, o que diminui a aderência, isso pode ocorrer em diversas situações, sendo uma delas a superfície irregular, visto que se a superfície onde a argamassa é aplicada apresenta irregularidades, como ondulações, buracos ou saliências, isso pode afetar, também, a aderência da argamassa. Por esse motivo, é importante nivelar a superfície antes de aplicar a argamassa, utilizando técnicas e materiais adequados para cada caso específico. Por fim, tem-se o excesso de umidade, que como os outros motivos, também compromete a aderência da argamassa. A umidade excessiva pode comprometer a capacidade da argamassa de aderência à superfície e também pode levar ao aparecimento de eflorescências, manchas, e o deslocamento, que é o foco do trabalho. (MADEIRA, 2019).

FIGURA 1: Representação do deslocamento em revestimento cerâmico
FONTE: QUARTZOLIT (2018)

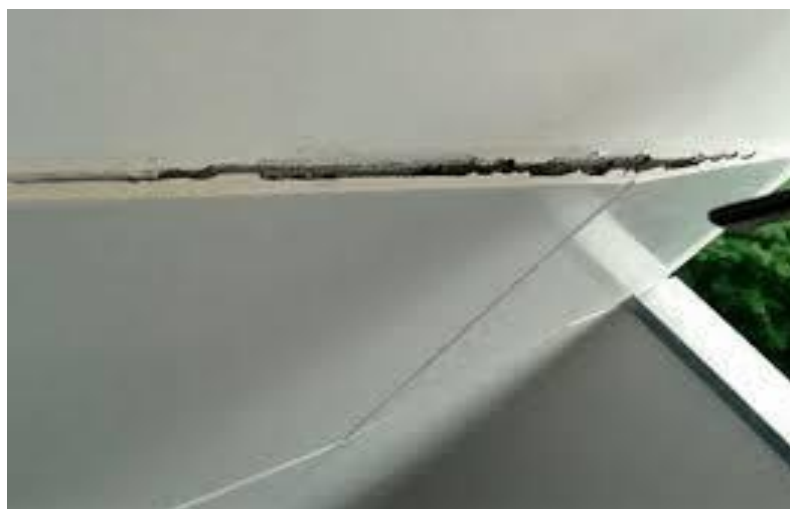
FIGURA 2: Representação do deslocamento em revestimento cerâmico
FONTE: RESMASTER ENGENHARIA (2018)

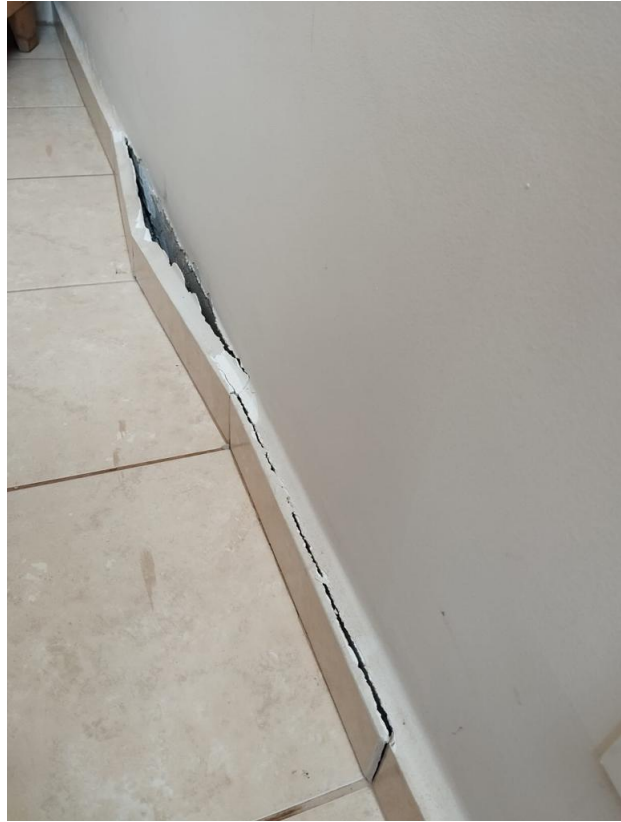
Em várias unidades habitacionais, foram identificadas pequenas saliências nas placas cerâmicas em banheiros, cozinhas e lavanderias, como mostrado nas Figuras 4 e 5. Em algumas regiões, houve deslocamento significativo do revestimento cerâmico, indicando falta de aderência entre o revestimento e a argamassa utilizada para fixá-lo, conforme ilustrado nas Figuras 6 e 7. O verso das peças cerâmicas mostrou falta de ligação com a argamassa colante, resultando em pouca ou nenhuma aderência. Isso destaca a importância da instalação adequada e da atenção aos detalhes para evitar problemas futuros.

FIGURA 4: Representação de saliência em revestimento cerâmico

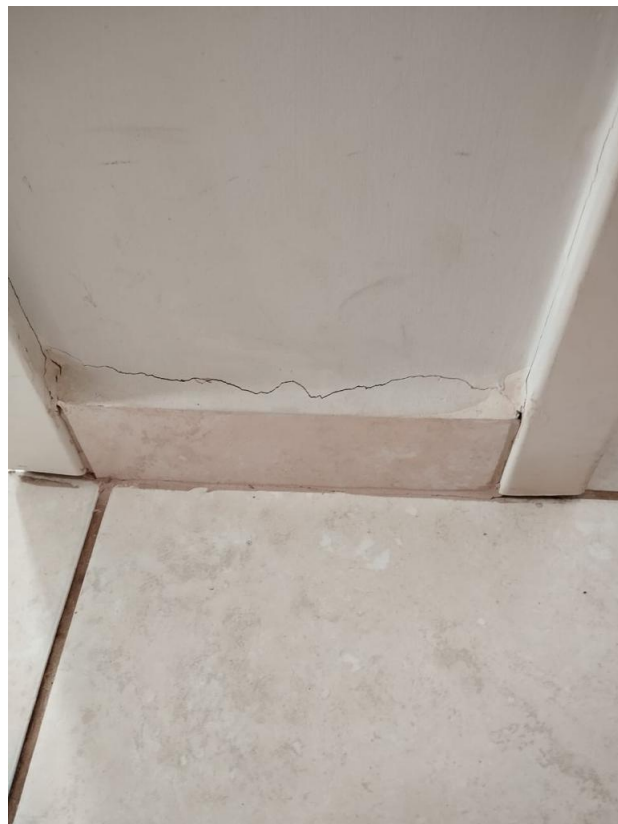
FIGURA 5: Representação de saliência em revestimento cerâmico

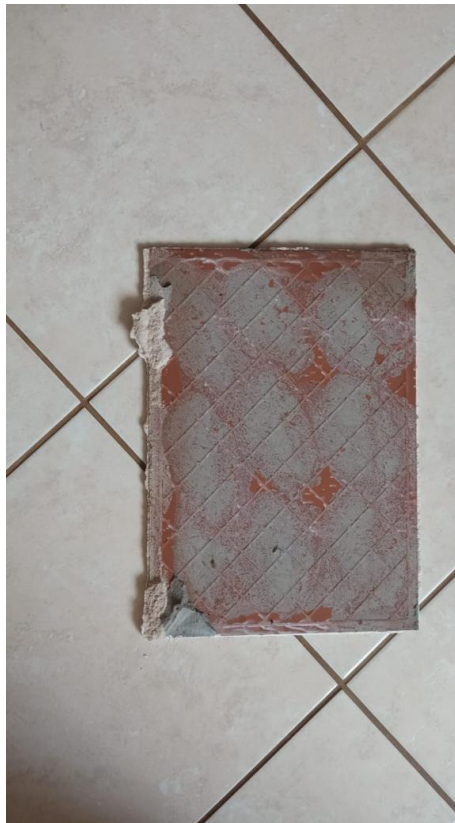
FIGURA 6: Representação do deslocamento em questão da má aplicação da argamassa

Detalhes fornecidos pelo engenheiro responsável corroboram a hipótese de que a técnica inadequada na aplicação da argamassa pode ter desempenhado um papel crucial no deslocamento das peças cerâmicas. Esta constatação é reforçada pela ausência de pesquisas aprofundadas sobre a qualidade do material utilizado, sugerindo que a aplicação deficiente possa ter sido determinante para o problema enfrentado.

Essa execução irregular e deficiente resultou em uma adesão insatisfatória da argamassa, o que, por consequência direta, levou ao desprendimento das peças cerâmicas. A aplicação inconsistente e mal executada da argamassa de assentamento emergiu como o fator preponderante para o deslocamento observado, demonstrando a importância crítica de procedimentos adequados na fase de instalação para a durabilidade e estabilidade de estruturas cerâmicas.

Os deslocamentos identificados nos apartamentos surgiram como resultado de uma aplicação inadequada da argamassa colante. Nesse processo, a argamassa foi aplicada em pequenas quantidades, resultando em uma aderência deficiente entre a argamassa e o revestimento. Essa deficiência na aderência ocasionou o deslocamento do revestimento em várias unidades do condomínio. Este fenômeno merece uma análise mais aprofundada, uma vez que tem impacto não apenas na estética, mas também na integridade estrutural das unidades habitacionais em questão.

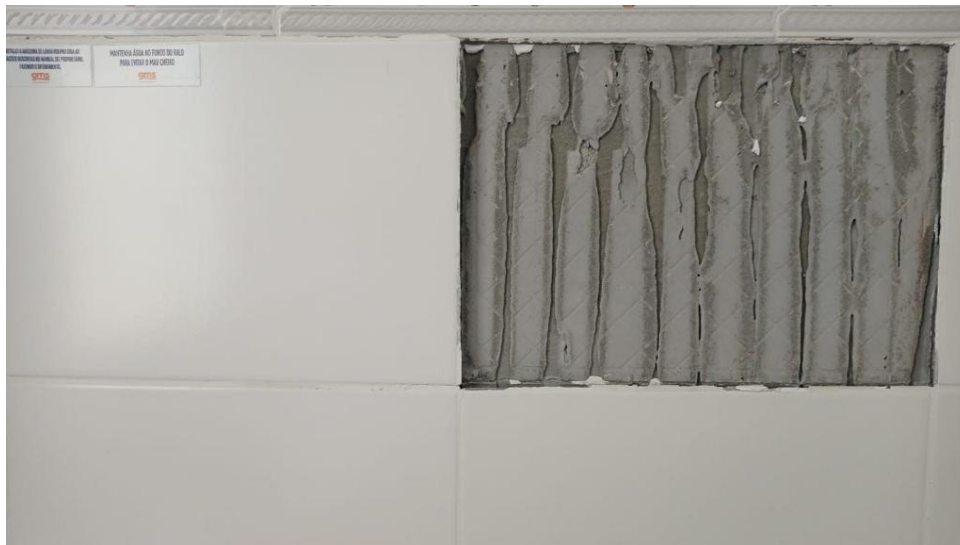
FIGURA 7: Representação do deslocamento em questão da má aplicação da argamassa
