**AVALIAÇÃO DA QUALIDADE DE CALÇADAS EM CIDADE
DE PEQUENO PORTE: ESTUDO DE CASO EM SANTA
HELENA DE GOIÁS**

**INSTITUTO FEDERAL DE EDUCAÇÃO, CIÊNCIA E TECNOLOGIA
GOIANO – CAMPUS RIO VERDE
BACHARELADO EM ENGENHARIA CIVIL**

Trabalho de Curso apresentado ao Instituto Federal Goiano – Campus Rio Verde, como requisito parcial para obtenção do Grau de Bacharel em Engenharia Civil.

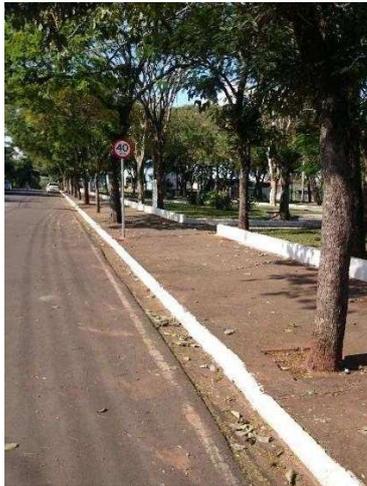
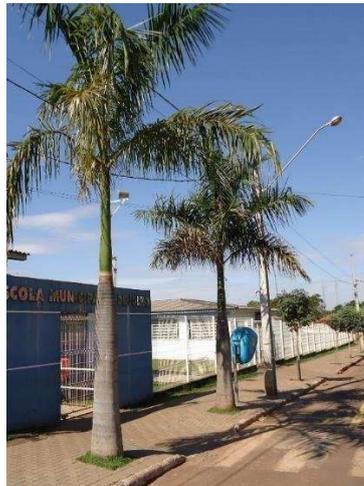
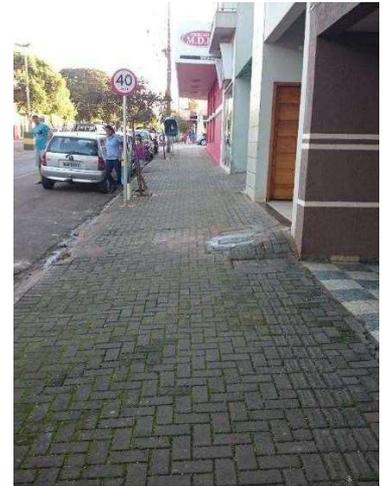
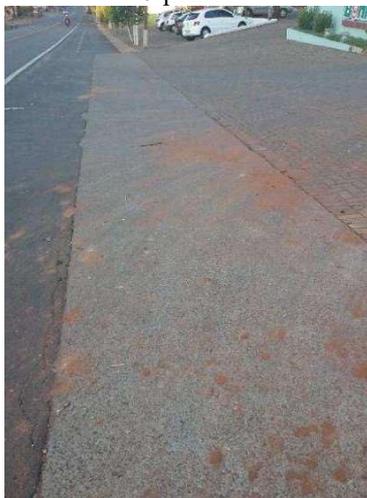
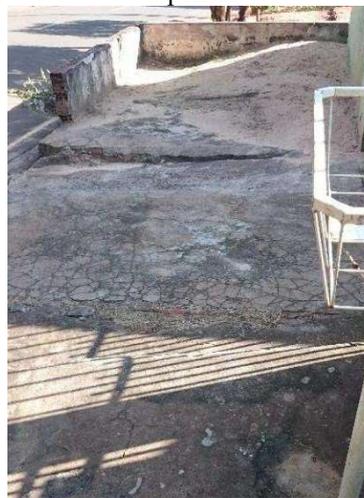
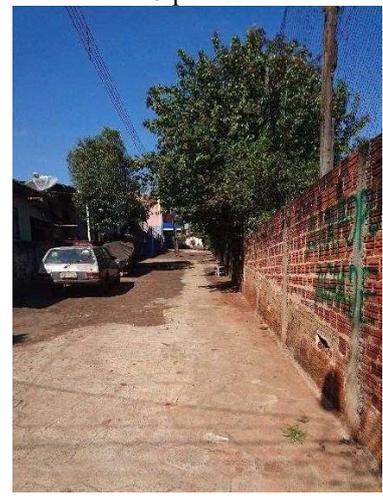
Figura 2: Sistema de pontuação para Segurança

Escore	Cenário
5	Área de circulação de pedestres em nível diferente ao leito carroçável; situação sem conflitos
4	Área de circulação de pedestres em nível diferente ao leito carroçável, presença de guias rebaixadas para acesso de veículos, em poucos pontos; situação possivelmente conflitante
3	Área de circulação de pedestres em nível diferente ao leito carroçável, presença de guias rebaixadas para acesso de veículos, em muitos pontos; situação possivelmente conflitante
2	Área de circulação de pedestres em nível diferente, ou não, ao leito carroçável, acesso de veículos em grandes extensões; situação possivelmente conflitante
1	Área de circulação de pedestres bloqueada, circulação realizada no leito carroçável, situação muito conflitante
0	Área de circulação de pedestres inexistente, assim os pedestres têm de disputar a faixa de rolamento com os veículos, situação muito conflitante

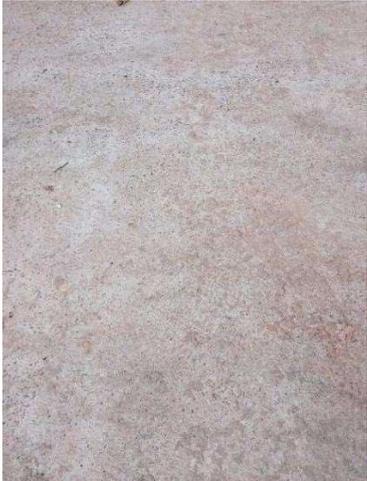
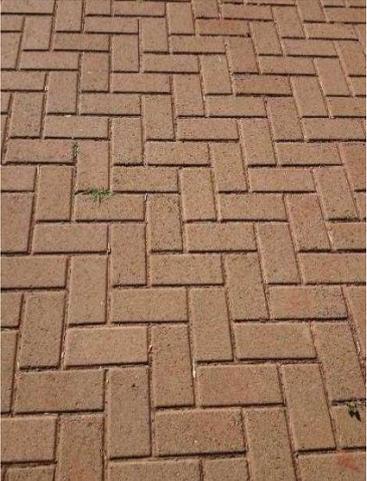
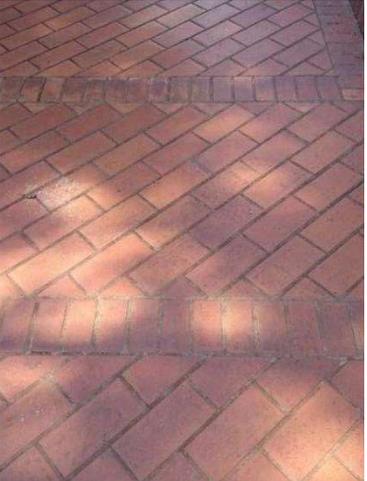
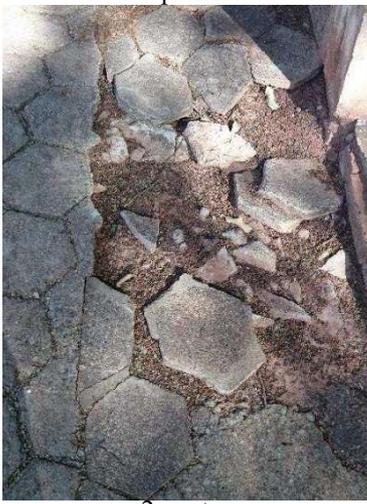
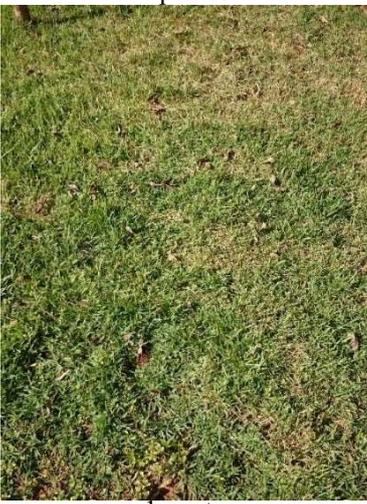
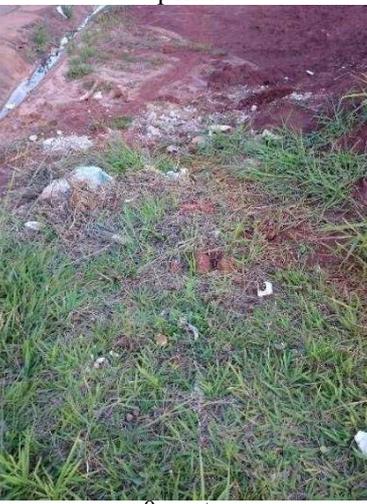
Figura 3: Sistema de pontuação para Construção e Manutenção

Escore	Cenário
5	Pavimento com revestimento em material adequado, firme, antiderrapante, não trepidante, com irregularidades e defeitos recuperados; manutenção adequada
4	Pavimento com revestimento em material inadequado, pouco rugoso, antiderrapante, trepidante, com irregularidades e defeitos recuperados; manutenção adequada
3	Pavimento com revestimento em material inadequado, derrapante, com irregularidades e defeitos recuperados; manutenção adequada
2	Pavimento com revestimento em condições inadequadas, superfície apresentando irregularidades e defeitos, dificuldade na utilização da calçada; falta de manutenção
1	Pavimento sem revestimento, solo exposto ou grama, dificuldade na utilização
0	Calçada inexistente ou inutilizável pela precariedade do pavimento

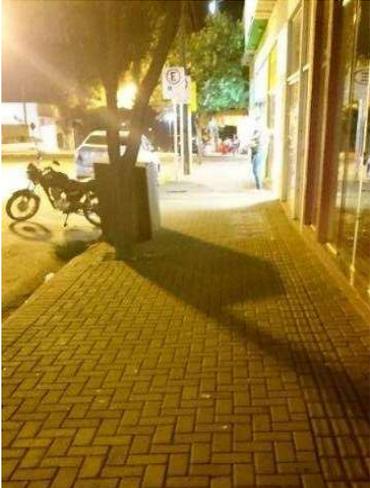
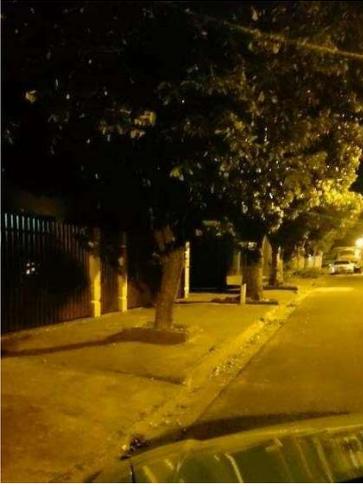
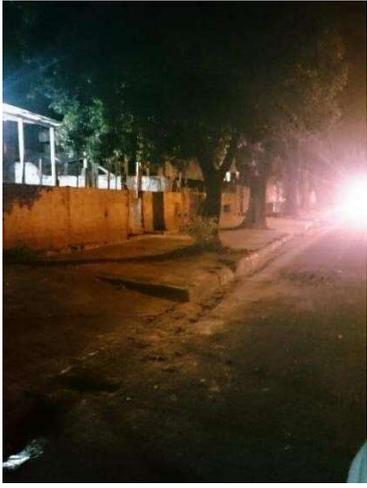
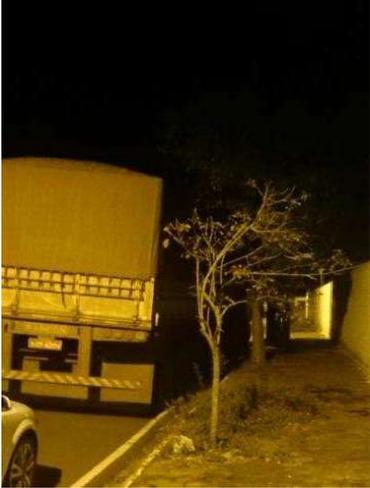
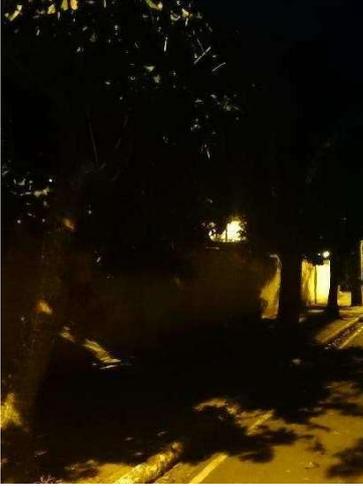
Figura 4: Sistema de pontuação para Seguridade

Escore	Cenário
5	Ambiente com presença usual de pedestres, policiamento frequente e boa iluminação
4	Ambiente com presença usual de pedestres, policiamento menos frequente e boa iluminação
3	Ambiente com presença de pedestres, policiamento menos frequente e iluminação aceitável
2	Ambiente com presença de pedestres, policiamento esporádico e iluminação deficiente
1	Ambiente com presença eventual de pedestres, policiamento esporádico e iluminação deficiente
0	Ambiente sem presença de pedestres, policiamento e iluminação

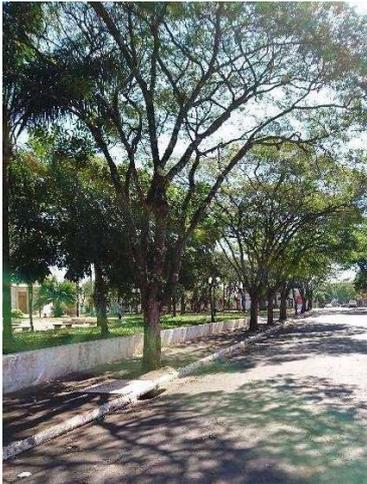
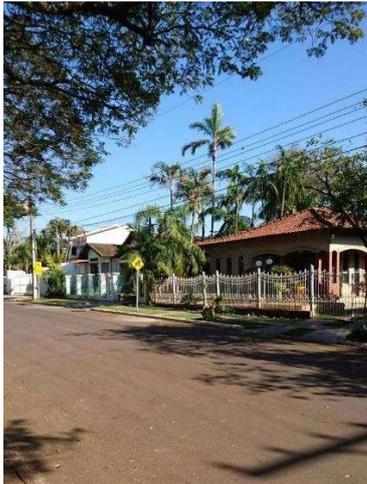
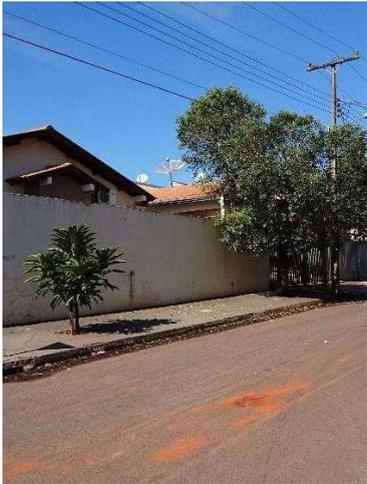
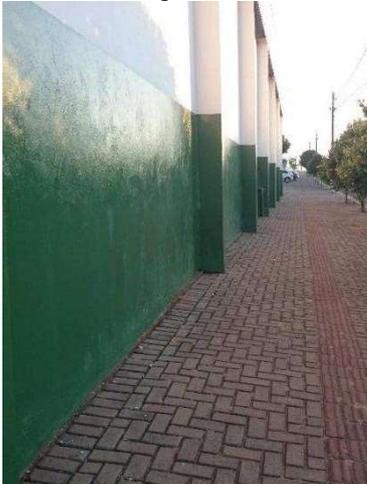
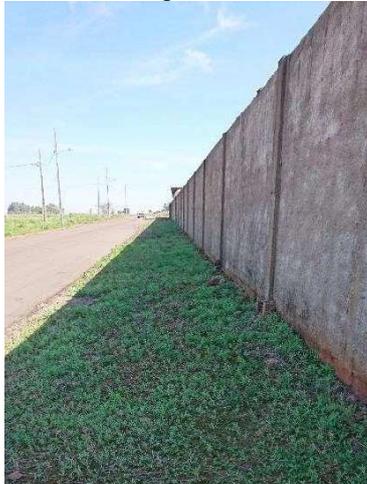
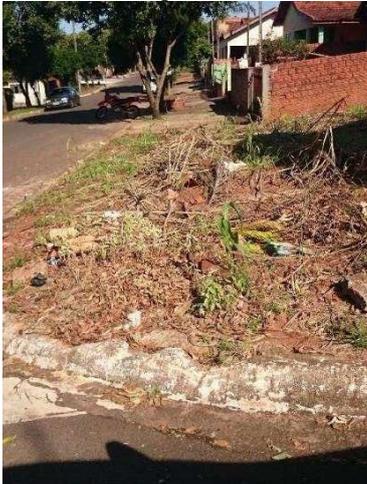
Figura 5: Sistema de pontuação para Atratividade.

Escore	Cenário
5	Calçada de acesso a espaço bem cuidados destinados à recreação e convivência coletiva ou preservação ambiental, como praças e Unidades de Conservação ambiental
4	Calçada de acesso a espaço comercial, industrial e residencial dotado de preocupações estéticas
3	Calçada de acesso a espaço comercial, industrial e residencial sem preocupações estéticas
2	Calçada de acesso a espaço pouco atrativo, destinado a uso comercial e industrial de grande porte
1	Calçada de acesso a espaço sem quaisquer preocupações estéticas, com construções com acesso precário ou inexistente à calçada
0	Calçada inadequada à utilização, ocorrência de resíduos e vegetação alta na calçada

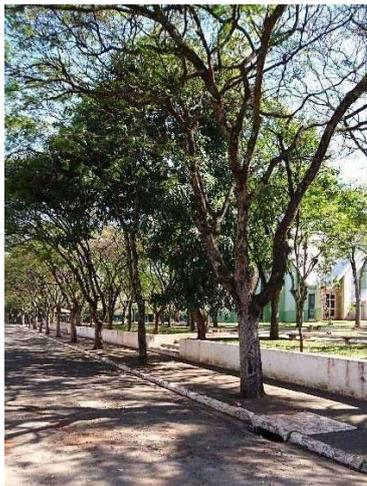
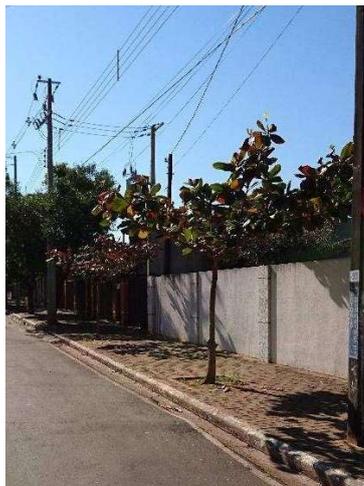
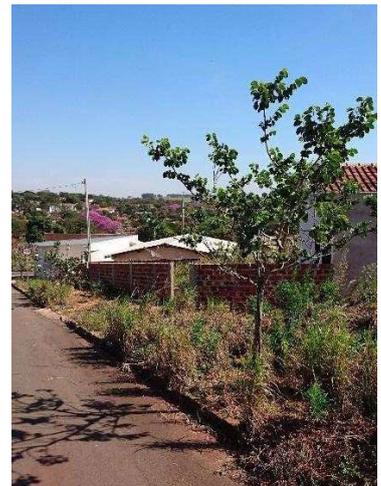
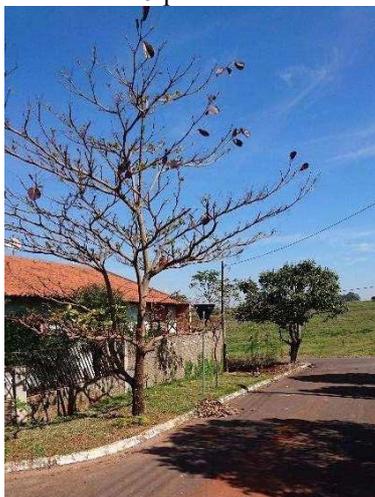
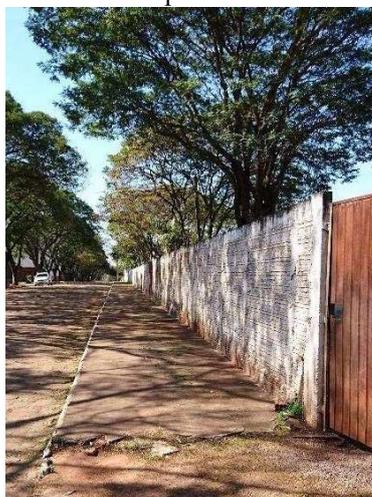
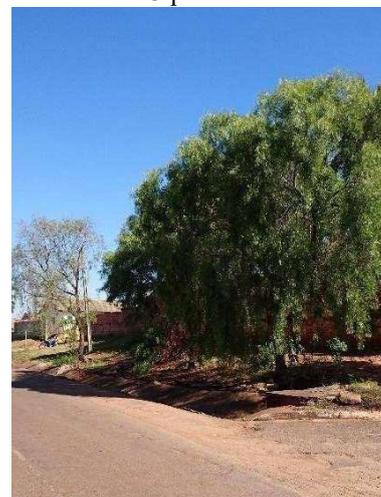
Figura 6: Sistema de pontuação para Arborização.

Escore	Cenário
5	Arborização composta exclusivamente por espécies sem sistema radicular com potencial de afloramento, de arquitetura natural com potencial de interferência na faixa livre de circulação, de desprendimento de frutos grandes e carnosos e em grandes quantidades, de toxicidade e de estruturas pontiagudas, e sem restrições legais ou ambientais
4	Arborização composta exclusivamente por espécies sem sistema radicular com potencial de afloramento, de arquitetura natural com potencial de interferência na faixa livre de circulação, de desprendimento de frutos grandes e carnosos e em grandes quantidades, de toxicidade e de estruturas pontiagudas, e em menos de 50% sem restrições legais ou ambientais
3	Arborização composta em menos de 50% por espécies sem sistema radicular com potencial de afloramento, de arquitetura natural com potencial de interferência na faixa livre de circulação, de desprendimento de frutos grandes e carnosos e em grandes quantidades, de toxicidade e de estruturas pontiagudas, podendo haver restrições legais ou ambientais em até 50% dos espécimes

2	Arborização composta em 50% ou mais por espécies possuindo ao menos uma das características: presença de sistema radicular com potencial de afloramento, de arquitetura natural com potencial de interferência na faixa livre de circulação, de desprendimento de frutos grandes e carnosos e em grandes quantidades, de toxicidade e de estruturas pontiagudas, e restrições legais ou ambientais
1	Inexistência da arborização ao longo das calçadas
0	Arborização composta exclusivamente por espécies possuindo ao menos uma das características: presença de sistema radicular com potencial de afloramento, de arquitetura natural com potencial de interferência na faixa livre de circulação, de desprendimento de frutos grandes e carnosos e em grandes quantidades, de toxicidade e de estruturas pontiagudas, e restrições legais ou ambientais

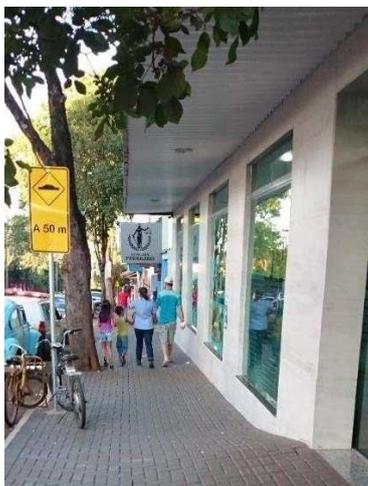
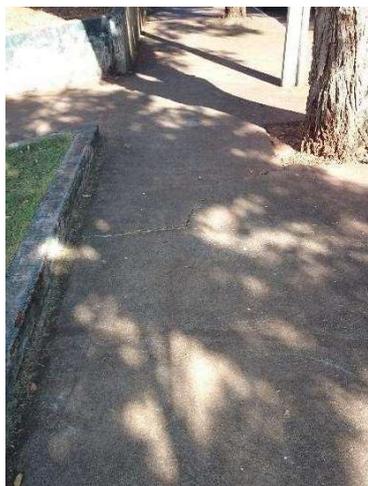
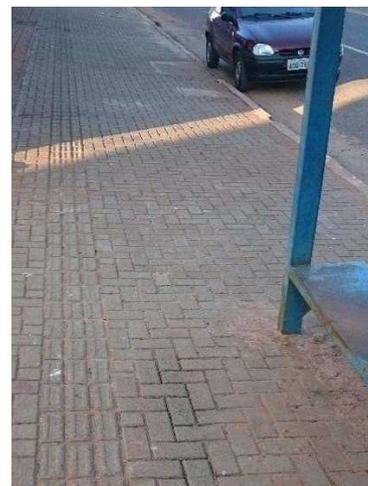
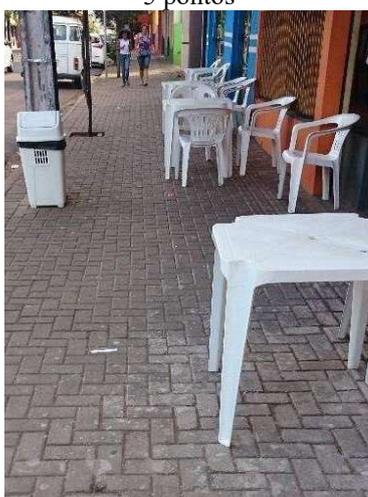
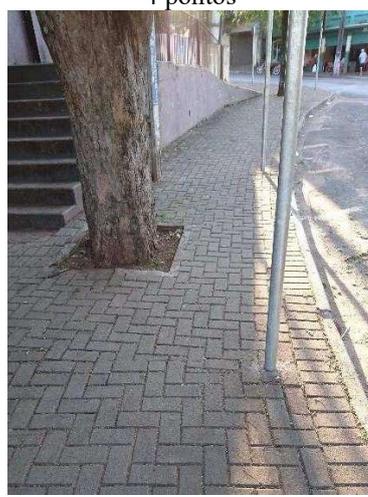
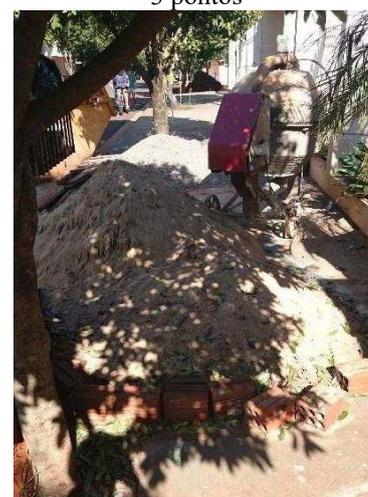
Figura 7: Sistema de pontuação para Largura Efetiva.

Escore	Cenário
5	Calçada sem barreira urbanística, sem mudança do curso do pedestre na calçada; largura igual ou superior a 1,5 m
4	Calçada sem barreira urbanística, sem mudança do curso do pedestre na calçada; largura igual ou superior a 1,2 m
3	Calçada reduzida por barreira urbanística, sem mudança do curso do pedestre na calçada; largura pouco inferior a 1,2 m em alguns pontos
2	Calçada reduzida por barreira urbanística, havendo mudanças de curso do pedestre na calçada; largura inferior a 1,2 m
1	Calçada reduzida por barreira urbanística, havendo mudanças de curso do pedestre na calçada, inclusive para o leito carroçável; largura inferior a 0,90 m
0	Calçada inexistente ou bloqueada por barreira urbanística, curso do pedestre realizado no leito carroçável

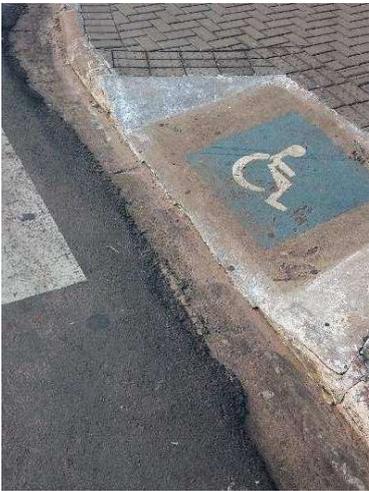
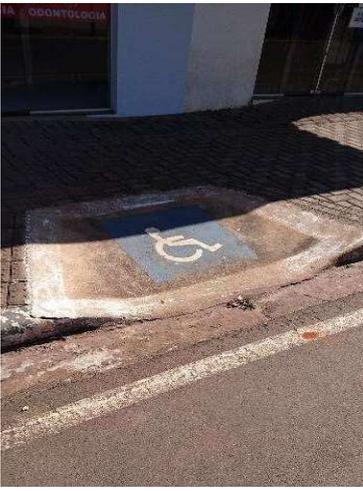
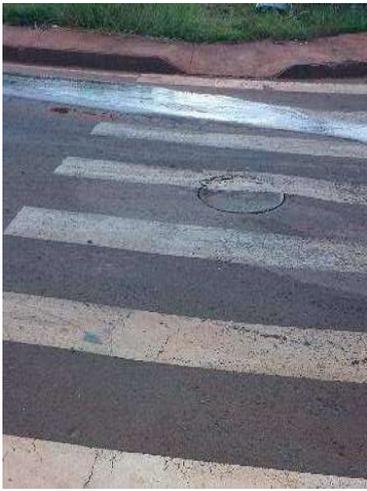
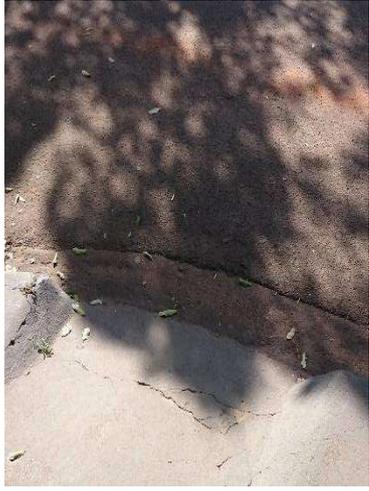
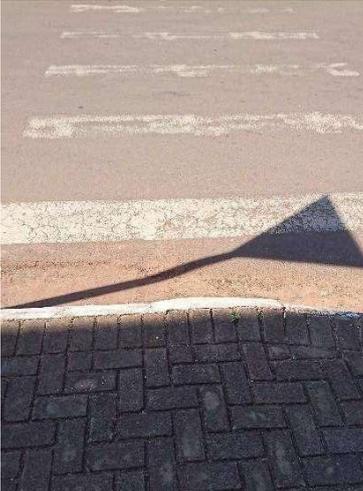
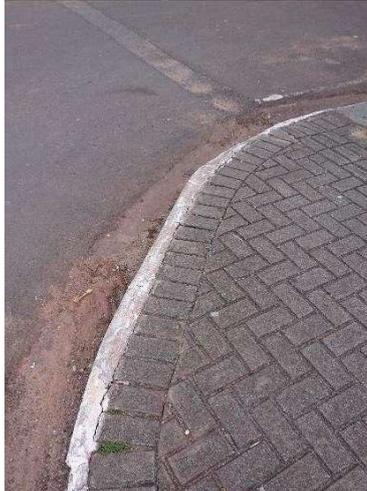
Figura 8: Sistema de pontuação para Sinalização e Rampas.

Escore	Cenário
5	Calçada com rampas de acesso nas intersecções com inclinação de até 8,33 % (1:12), e largura mínima do rebaixamento de 1,50; faixa de travessia de pedestres demarcada
4	Calçada com rampas de acesso nas intersecções com inclinação de até 8,33 % (1:12), e largura mínima do rebaixamento de 1,50; faixa de travessia de pedestres não demarcada
3	Calçada com rampas de acesso nas intersecções com inclinação superior a 8,33 % (1:12) e/ou largura do rebaixamento inferior a 1,50, porém com condição de utilização por P.C.R e P.M.R.; faixa de travessia de pedestres demarcada
2	Calçada com rampas de acesso nas intersecções com inclinação superior a 8,33 % (1:12) e/ou largura do rebaixamento inferior a 1,50, porém com condição de utilização por P.C.R e P.M.R.; faixa de travessia de pedestres não demarcada
1	Calçadas sem rampas de acesso nas intersecções utilizáveis; faixa de pedestres demarcada

0	Calçadas sem rampas de acesso nas intersecções utilizáveis; faixa de pedestres não demarcada

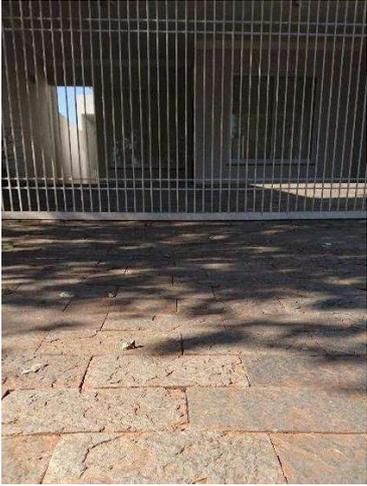
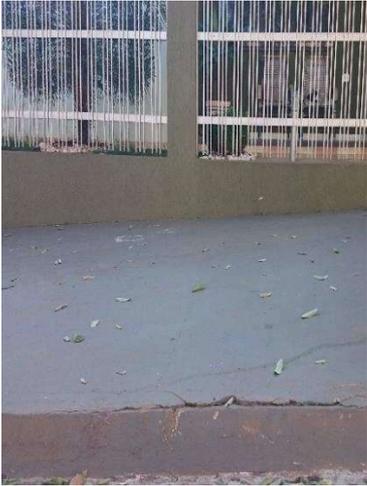
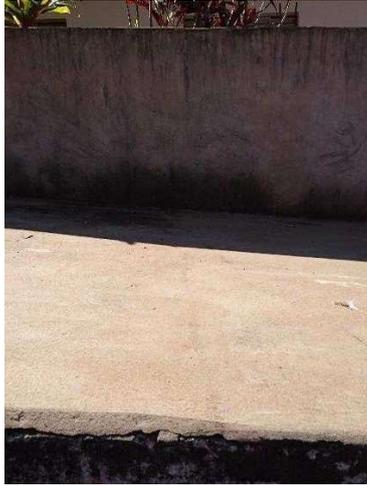
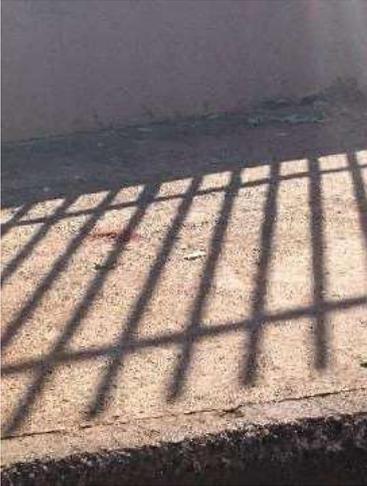
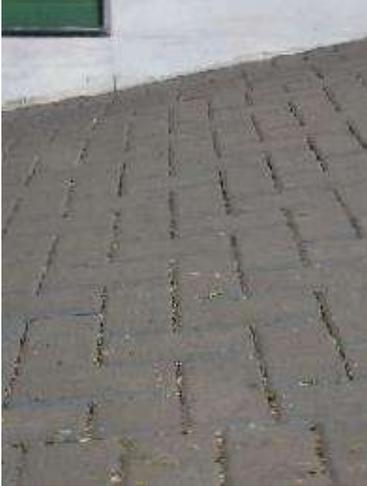
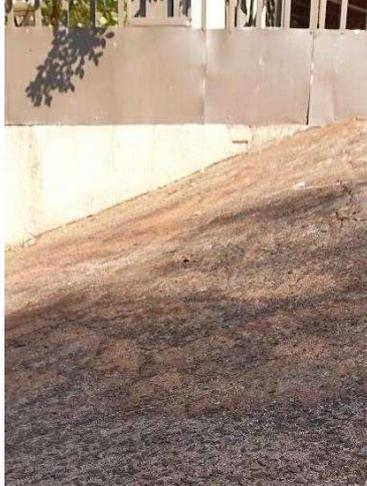
Figura 9: Sistema de pontuação para Inclinação Longitudinal.

Escore	Cenário
5	Calçada com inclinação longitudinal máxima de 3%
4	Calçada com inclinação longitudinal máxima de 5%
3	Calçada com inclinação longitudinal máxima de 6,25%
2	Calçada com inclinação longitudinal máxima de 8,33%
1	Calçada com inclinação longitudinal máxima de 12,5%
0	Calçada com inclinação longitudinal superior a 12,5%

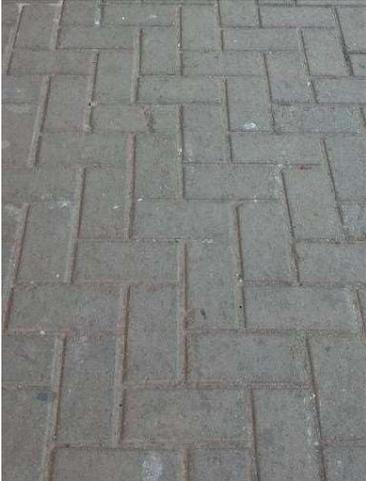
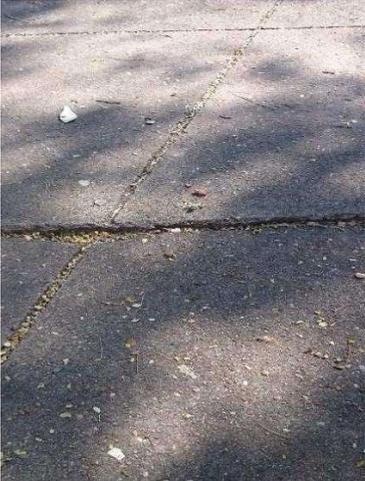
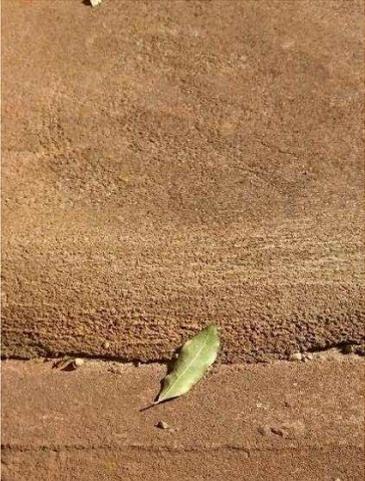
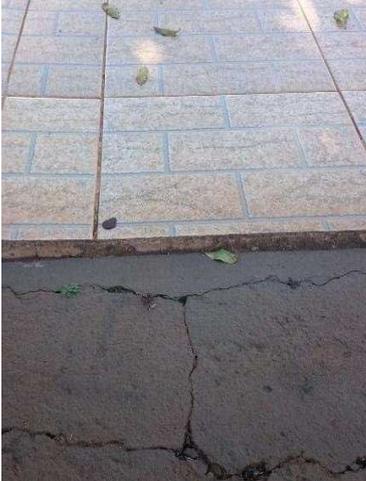
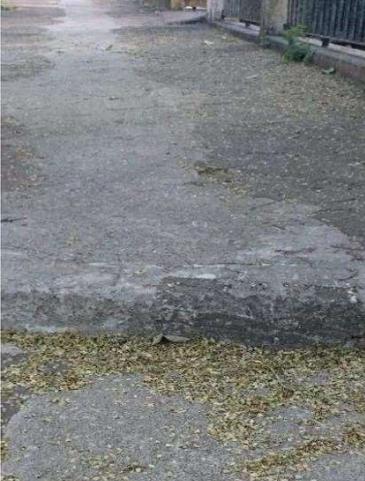
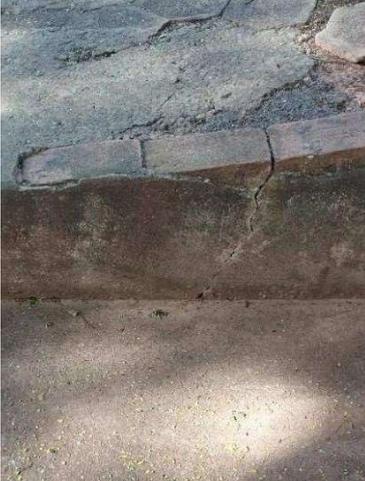
Figura 11: Sistema de pontuação para Desnível.

Escore	Cenário
5	Calçada sem desnível
4	Calçada com desnível de até 5 mm
3	Calçada com desnível entre 5 e 20 mm
2	Calçada com degrau entre 20 e 75 mm
1	Calçada com degrau entre 75 e 180 mm
0	Calçada com degrau superior a 180 mm

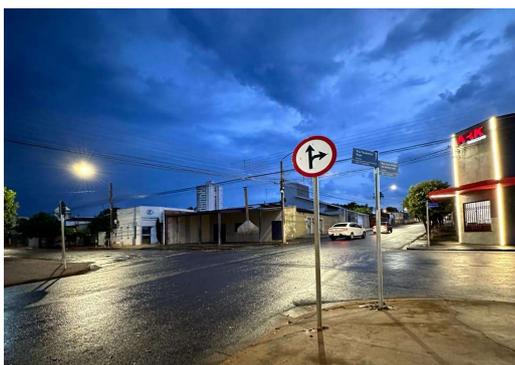
Para o grau de importância do Grupo de Acessibilidade, apresentado na Tabela 4, obteve-se maior peso Sinalização e Rampas, com 0,22, revelando a importância de rampas acessíveis para pessoas com mobilidade reduzida, e sinalização para respeito do condutor e segurança do pedestre. A figura 3 apresenta uma das calçadas no perímetro que não possuíam sinalização e rampas.

Figura 3: Imagem de interseção sem rampas na travessia da Rua Teodomiro e Rua José Antônio.

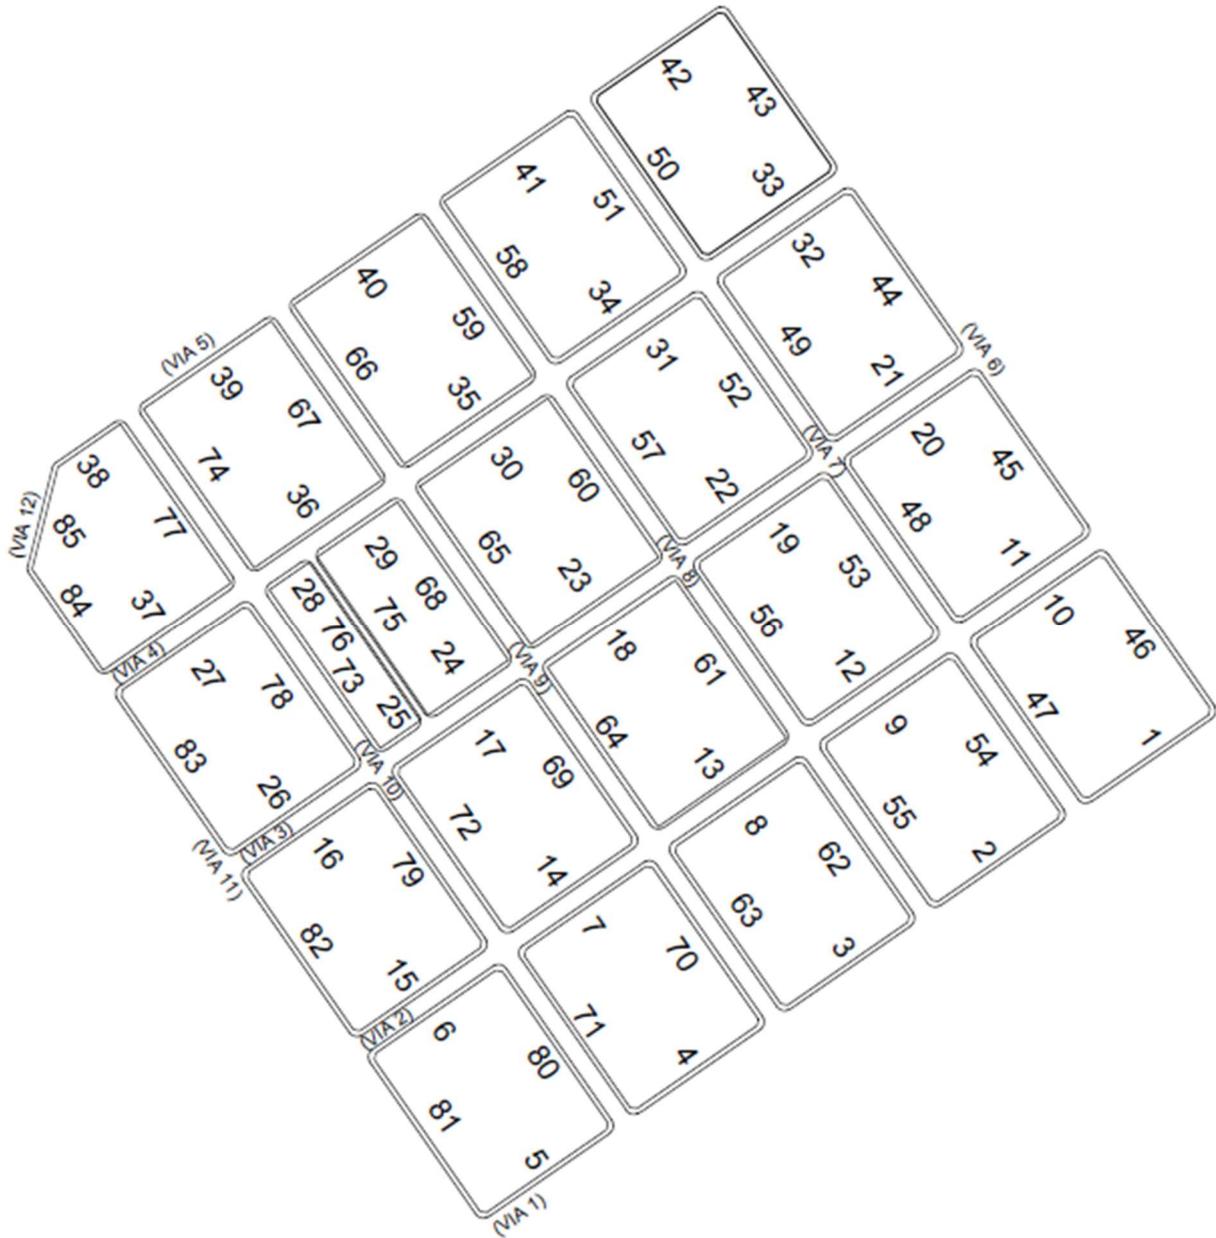
Para o estudo, cada segmento de um quarteirão foi designado como quadra, os quais foram numerados (total de 85) e identificados, conforme apresentado na Figura 4.

Figura 4: Indicação das vias urbanas e respectivas calçadas analisadas em Santa Helena de Goiás.

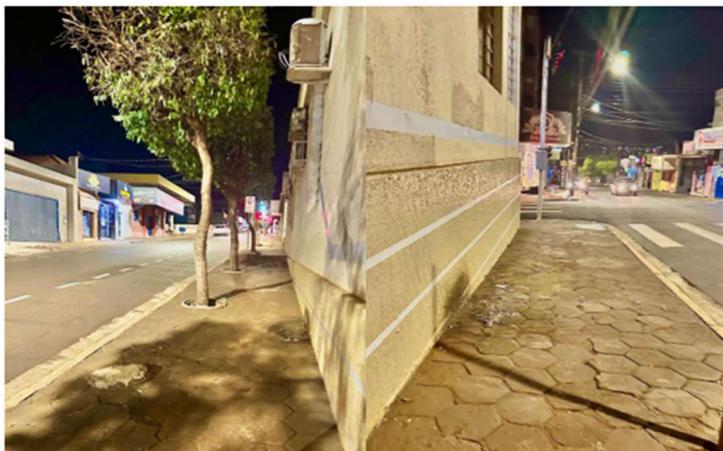
Figura 5: Quadra 21 da Rua Paulo Lopes

A título de exemplo, para melhor compreensão da atribuição de notas, a seguir estão apresentadas as características da Quadra 21 da Rua Paulo Lopes (Figura 5). Para a variável construção e manutenção foi avaliado o pavimento da calçada, recebendo nota 4, tendo sido identificado que o material era concreto e devido ao grande tempo de existência daquela calçada, houve dilatação e trincamento de alguns pontos; para a variável atratividade foi atribuída nota 4 por ser uma calçada de acesso a espaço comercial, com preocupação estética; para a variável arborização foi atribuída nota 4, tendo em vista a existência de arborização composta exclusivamente por espécies sem sistema radicular e com circulação livre, trazendo um conforto para dias quentes de sol e não atrapalhando a luminosidade emitida pelos postes de luz durante a noite; as variáveis segurança e seguridade receberam nota 5 pois é um segmento sem possíveis situações conflitantes entre pedestres e veículos, bem iluminados durante o período noturno e com policiamento frequente.

Para o grupo acessibilidade, não foi identificada inclinação longitudinal e transversal maiores que 3%, por isso tais variáveis receberam nota 5. Ao analisar a sinalização e rampas foi visto que em todas as interseções possuíam rampas de acesso com inclinação até 8,33%, largura mínima do rebaixamento de 1,50 m, e a faixa de pedestre estava demarcada na via, por isso também recebeu nota 5. Já a largura efetiva dessa quadra foi 1,78 m, não havendo mudança de curso para o pedestre, também sendo atribuída nota 5. E por último, quanto à variável o desnível, foi encontrado na calçada desnível de 22 mm que resultaram na aplicação da nota 2 para esse cenário.

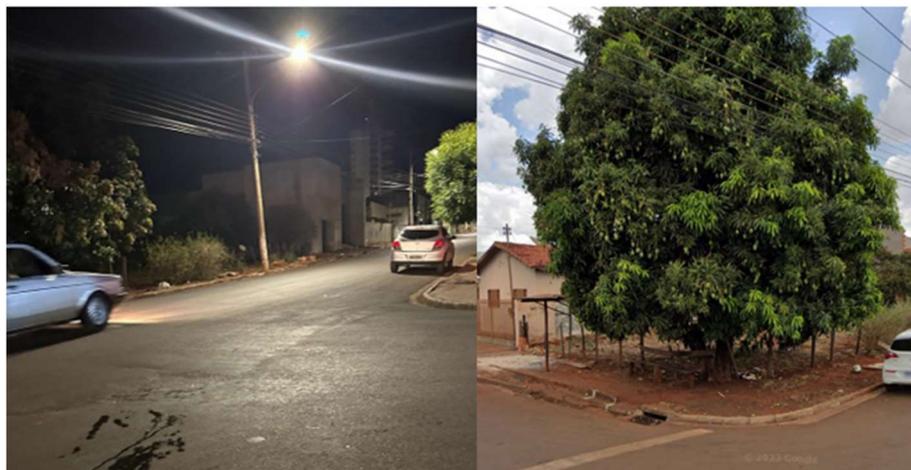
Já o segmento com o menor índice de serviço final também foi na Rua Paulo Lopes, mas na quadra 16 (Figura 6). Foi atribuída nota 1 para segurança e construção e manutenção pois há um lote que não apresenta revestimento no trecho, possuindo solo exposto com grande dificuldade na utilização daquela calçada, e acima possui uma casa em construção, bloqueando a passagem e fazendo com que o pedestre tenha que transitar no leito carroçável se submetendo a uma situação muito conflitante, entre pedestre e veículo. Para seguridade e atratividade foram atribuídas a nota 4, pois possui boa iluminação, e dá acesso a espaço comercial. Para arborização definiu-se a nota 0, visto que possui uma grande mangueira na esquina do trecho que possui frutos grandes que podem gerar risco aos pedestres e barreiras no deslocamento.

Figura 6: Imagem da Rua Paulo Lopes, Quadra 16

Ainda sobre as notas atribuídas à Quadra 16 da Rua Paulo Lopes, para o grupo acessibilidade as notas para largura efetiva, sinalização e rampas, e desnível foram 0, por possuir uma calçada obstruída pela construção, falta de sinalização e rampas de acesso, e desníveis superiores a 180 mm. Já as variáveis inclinação transversal e longitudinal foram verificadas a inclinação máxima entre 3% a 5%, se enquadrando na nota 4. Após todas essas considerações e aplicados os pesos e cálculos dos índices chegamos ao menor índice de serviço da pesquisa, $ISC=1,78$

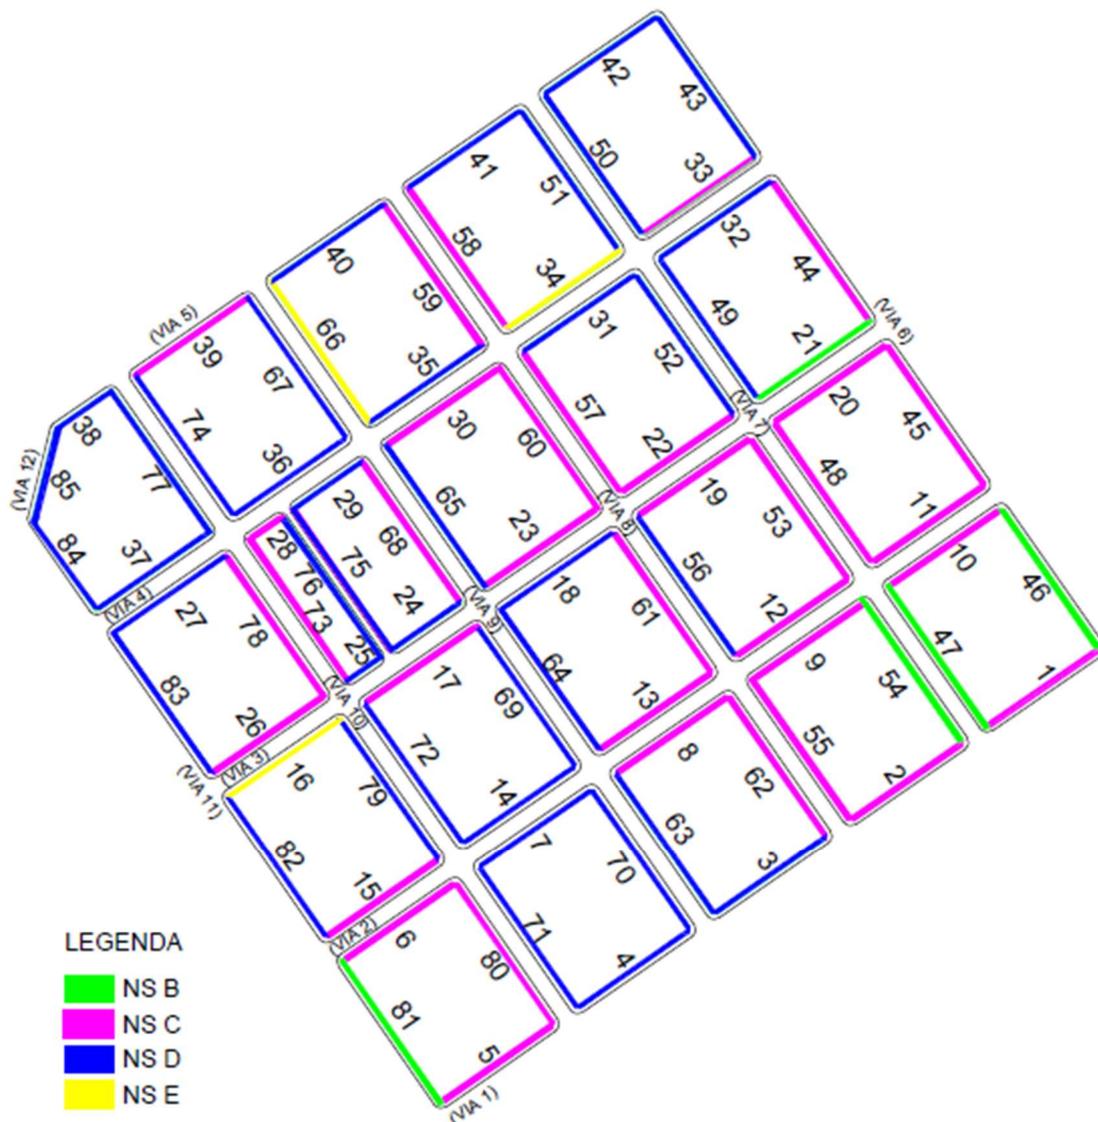
Foi verificado que quase metade das quadras possuíam a condição de regular, NS pelo ISC “D”. Em seguida 36 quadras receberam NS pelo ISC “C”. 5 quadras foram indicadas como ótimo, NS “B”. E as quadras com condição ruim, NS “E” foram 3, a quadra 34, 66 e 16. As quadras indicadas na Figura 7 mostram a partir de cores os NS respectivos que cada quadra recebeu.

Figura 7: Mapa das quadras conforme atribuição do NS pelo ISC.
