BACHARELADO EM ENGENHARIA CIVIL

**ESTUDO DE CASO: MANIFESTAÇÕES PATOLÓGICAS
OBSERVADAS EM UMA EDIFICAÇÃO PÚBLICA NO
MUNICÍPIO DE CANÁPOLIS-MG**

O estudo de caso foi realizado em Canápolis-MG, localizada no triângulo mineiro, mais precisamente na Escola Estadual Jose Ezequiel de Queirós (Figura 7). Os ambientes analisados foram a quadra de esportes, sala de aula e o pátio.

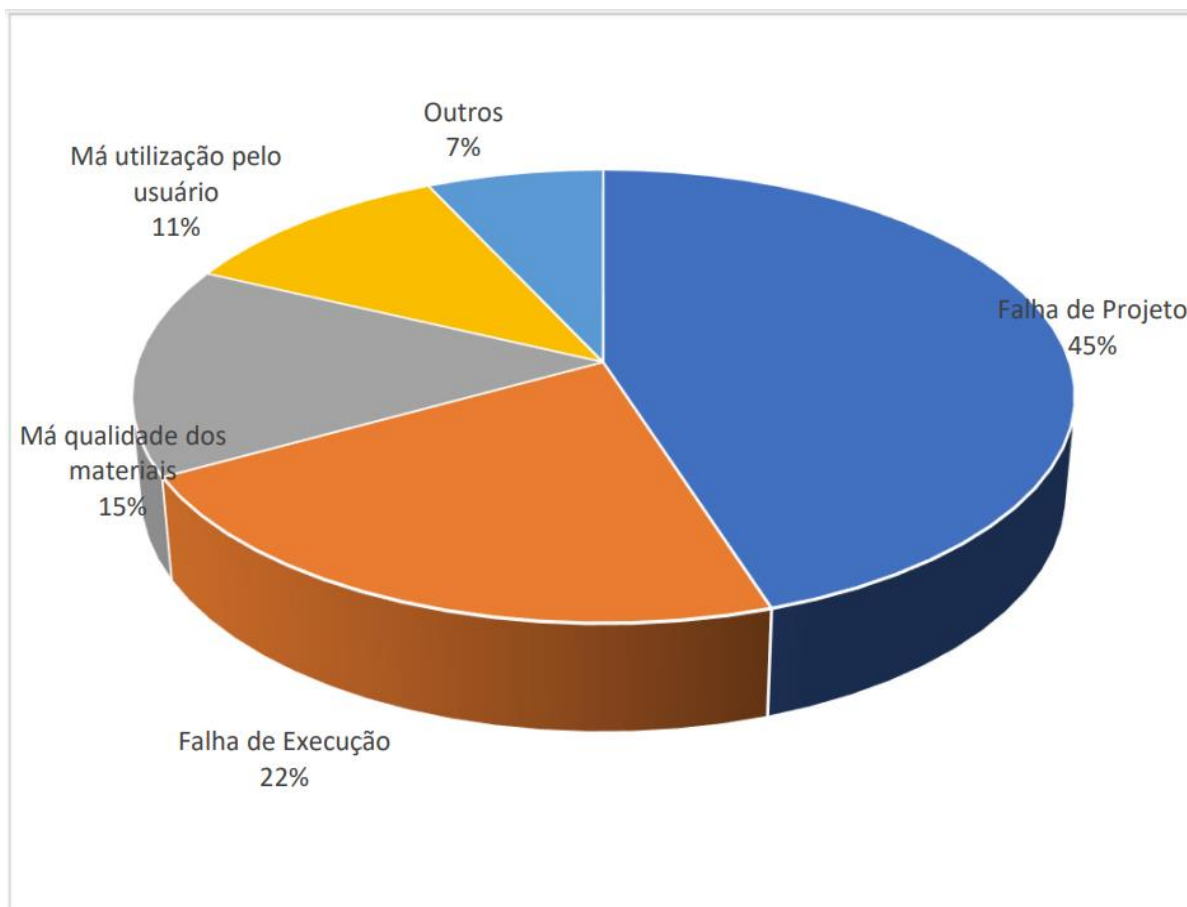
Figura 1 - Principais causas de manifestações patológicas.

2.2. Origem e Causas das Manifestações Patológicas

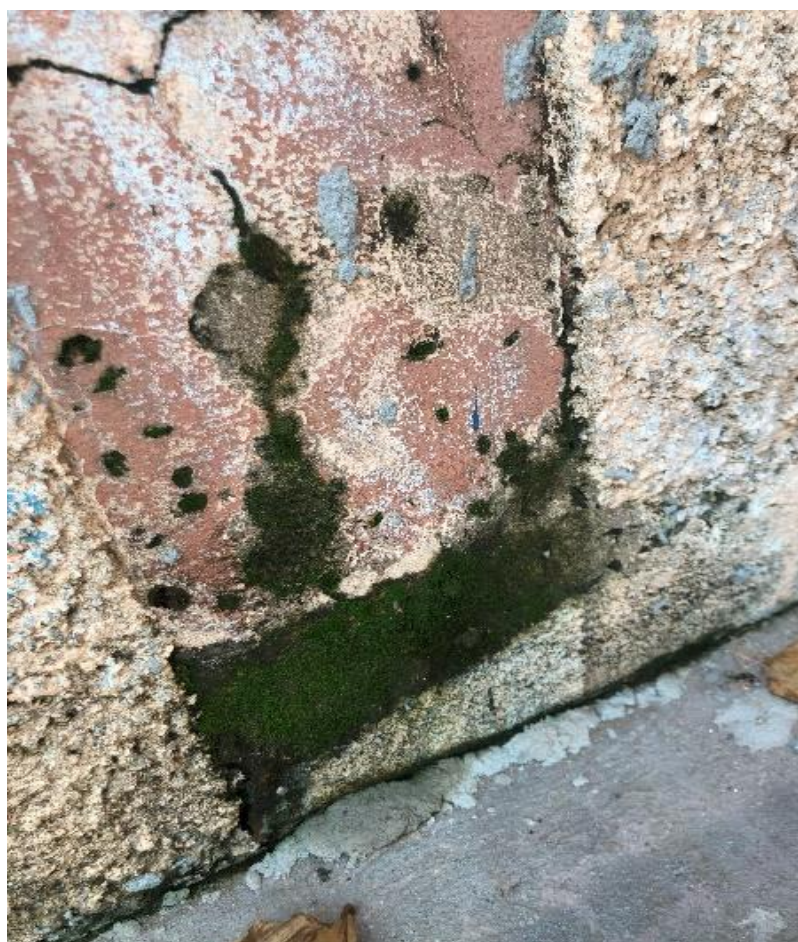
Figura 2 - Mofo e bolor

O mofo e o bolor (Figura 2) são manifestações patológicas de ambientes úmidos, quentes e mal iluminados causadas por fungos que deterioram os locais afetados (FERRAZ, 2016).

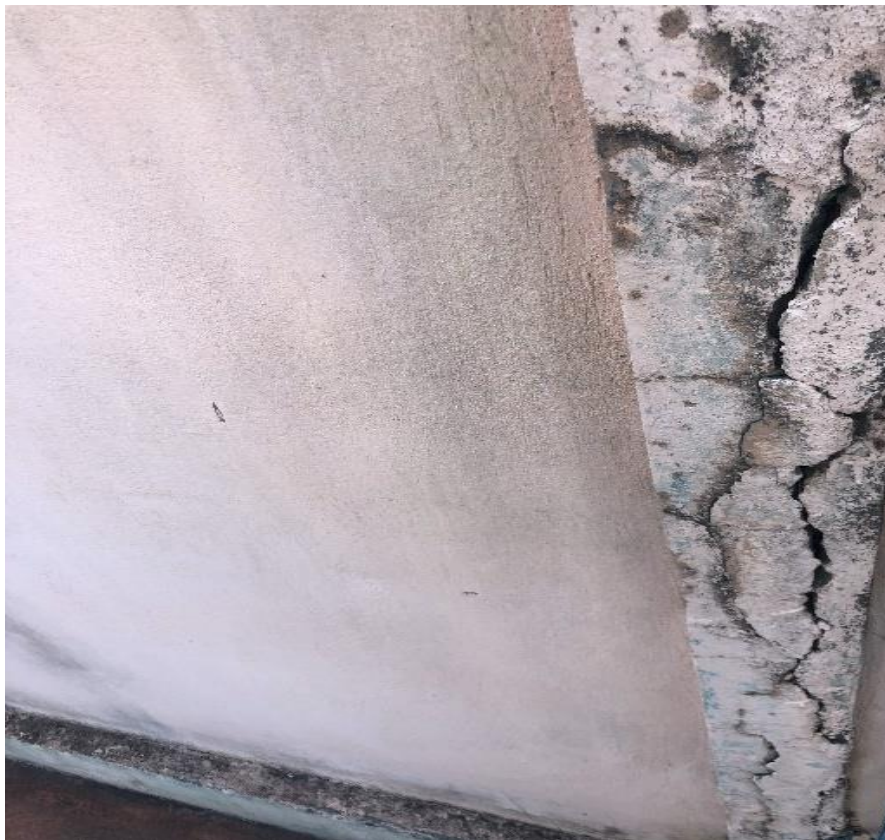
Figura 3 - Fissuras.

Existem várias causas para essas fissuras e são difíceis de diagnosticar (Figura 3). A diminuição no teor de umidade provoca uma contração nesse material, essa capacidade higroscópica provoca variações dimensionais o que provoca o aparecimento de trincas e fissuras (THOMAZ, 2020).

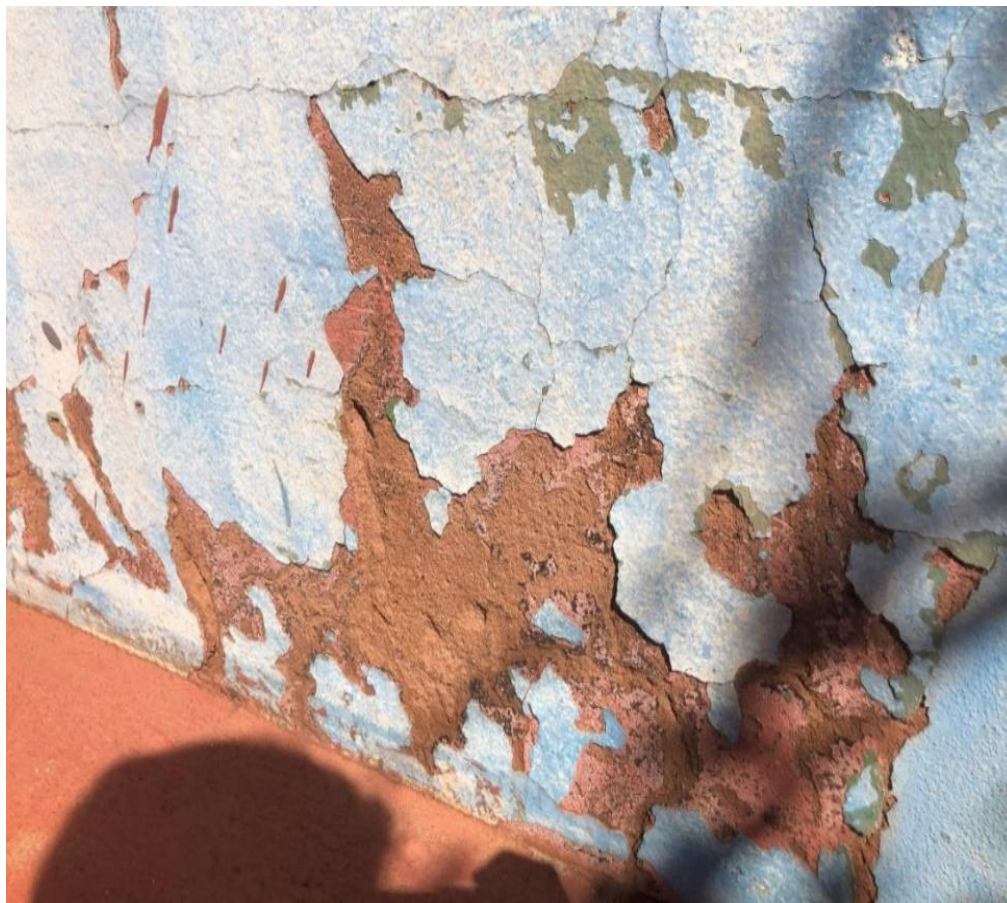
Figura 4 - Manifestação patológica na pintura.

Existem diversos fatores que podem contribuir para o desgaste prematuro na pintura provocando manifestação patológica (Figura 4), dentre eles podemos citar, má qualidade da tinta, aplicação incorreta, umidade etc. (FERREIRA, 2018).

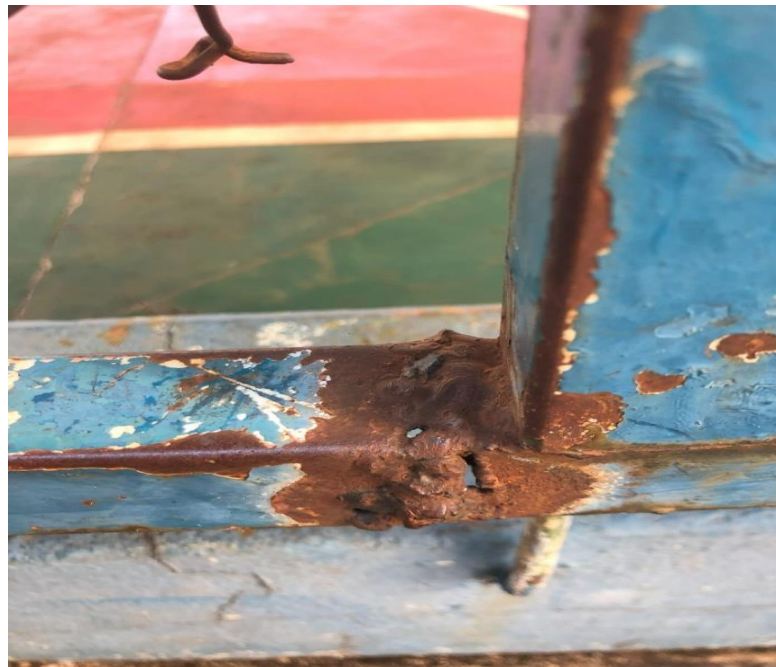
Figura 6 - Oxidação e corrosão.

Problemas como oxidação e corrosão (Figura 6) podem não apenas prejudicar a estética de um edifício e comprometer sua estrutura, mas também colocar em risco a saúde de seus ocupantes (NASCIMENTO E FONTES, 2021).

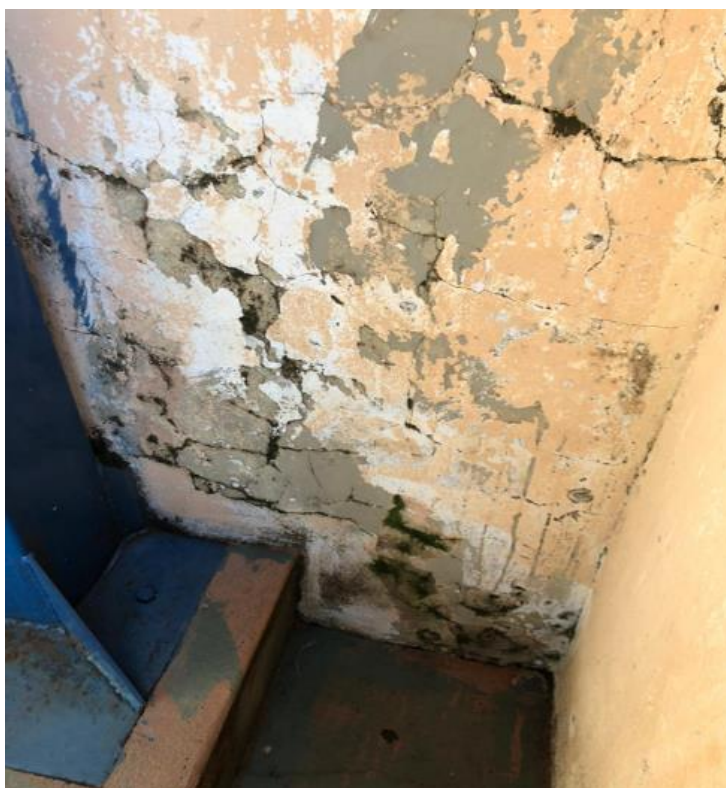
Figura 8 – Mofo e bolor.

- **Causas prováveis:** As manifestações patológicas relacionadas a mofo e bolor são manifestação provocadas por infiltração causadas por goteiras no telhado, trincas e rachaduras no lado externo ou falta de impermeabilização (MW2, 2021).

- **Solução:** A solução deve ser eliminando a fonte de umidade, realizar a limpeza e lixamento da superfície removendo todas as impurezas, podendo receber a pintura novamente (MOURA, 2023). Mesmo removendo a umidade, o mofo e bolor (Figura 08), podem continuar a crescer, para resolver este problema, recomendamos raspar a tinta existente na área suja e lavar a parede para remoção das impurezas e repintar (MW2, 2021).

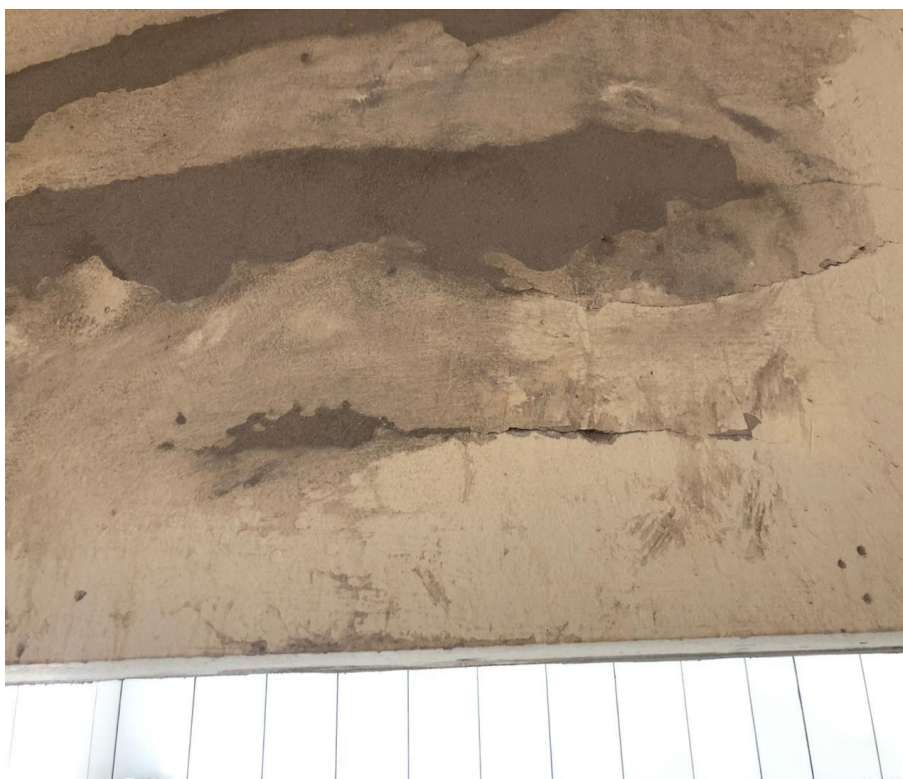
Figura 9 – Aplicação de argamassa na rachadura.

➤ **Causas prováveis:** As manifestações patológicas relacionadas fissura e rachadura são provocadas por uma combinação de movimentação higroscópica, que é uma expansão devido à flexão da estrutura subjacente e/ou absorção de umidade que são geralmente resultantes de ausente ou mal execução na impermeabilização (MOURA, 2023).

➤ **Solução:** A solução para essa manifestação patológica é eliminar o foco de umidade e aplicação de selante acrílico nas fissuras, com a realização de lixamento após 24 horas e readequação do acabamento (MOURA, 2023). Rachaduras podem ser reparadas abrindo-as com uma espátula, aplicando selante, que é um material de silicone semelhante a borracha, e depois aplicando massa (Figura 9). Em caso de fissuras, é necessário alargá-la para uma largura de 10-15 cm, colocar uma rede metálica para tratar as fissuras e cobri-la com argamassa forte (EESC, 2019).

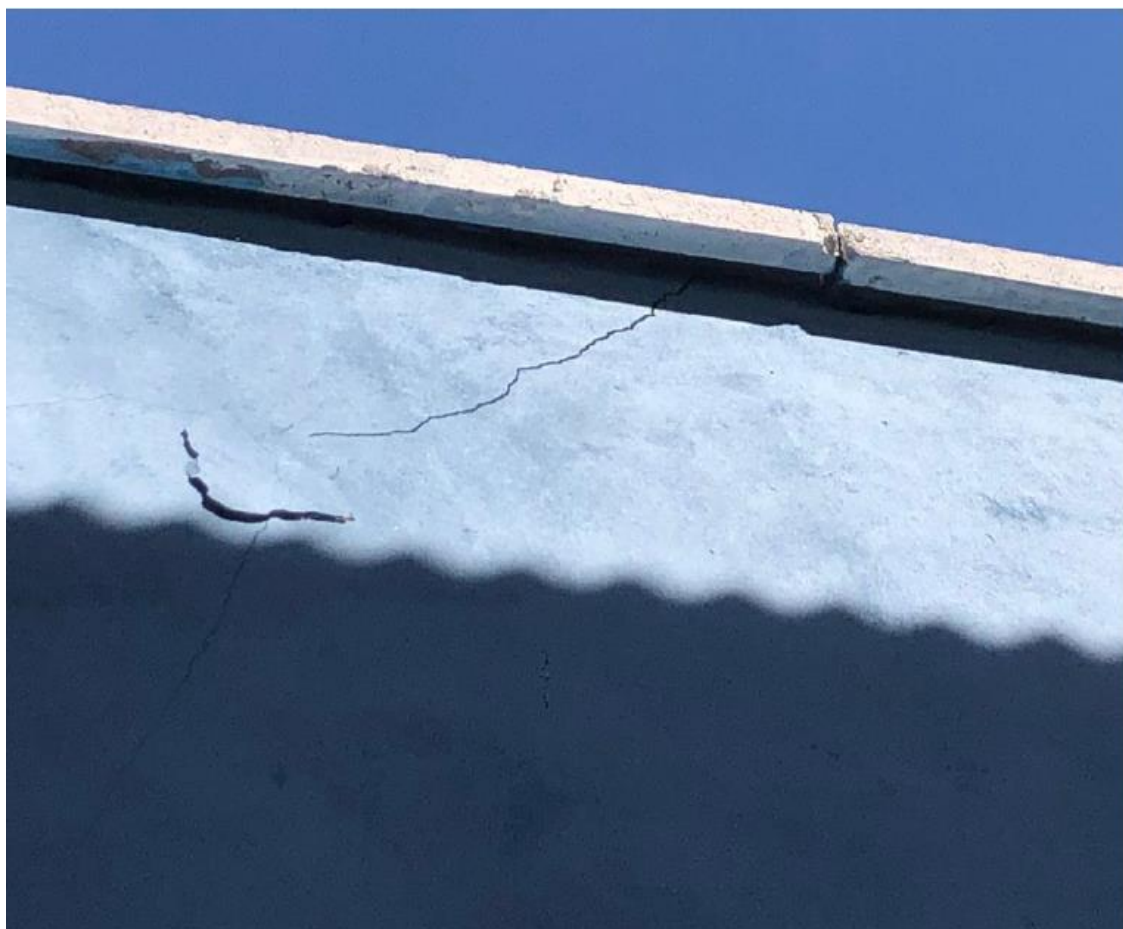
Figura 10 – Retirada da pintura danificada.

➤ **Causas prováveis:** As manifestações patológicas na pintura são aparentes devido o esfarelamento da parede que é destacada do resto da superfície em consonância ao reboco que são causadas pela aplicação da tinta antes da cura do reboco, traço incorreto de argamassa ou presença de umidade (MOURA, 2023).

➤ **Solução:** A solução para essa manifestação patológica caso haja umidade é eliminá-la. Em seguida é necessário a retirada das partes soltas através de uma espátula (Figura 10), nivelar a superfície e repintar (MOURA, 2023). Para a solução da manifestação patológica na pintura é necessário retirar todo o material danificado, em alguns casos pode ser apenas a argamassa e alvenaria ou somente a tinta, sanou-se o agente causador, realizada a limpeza do local com água, e depois refazer a pintura de forma adequada (GONÇALVES, 2021).

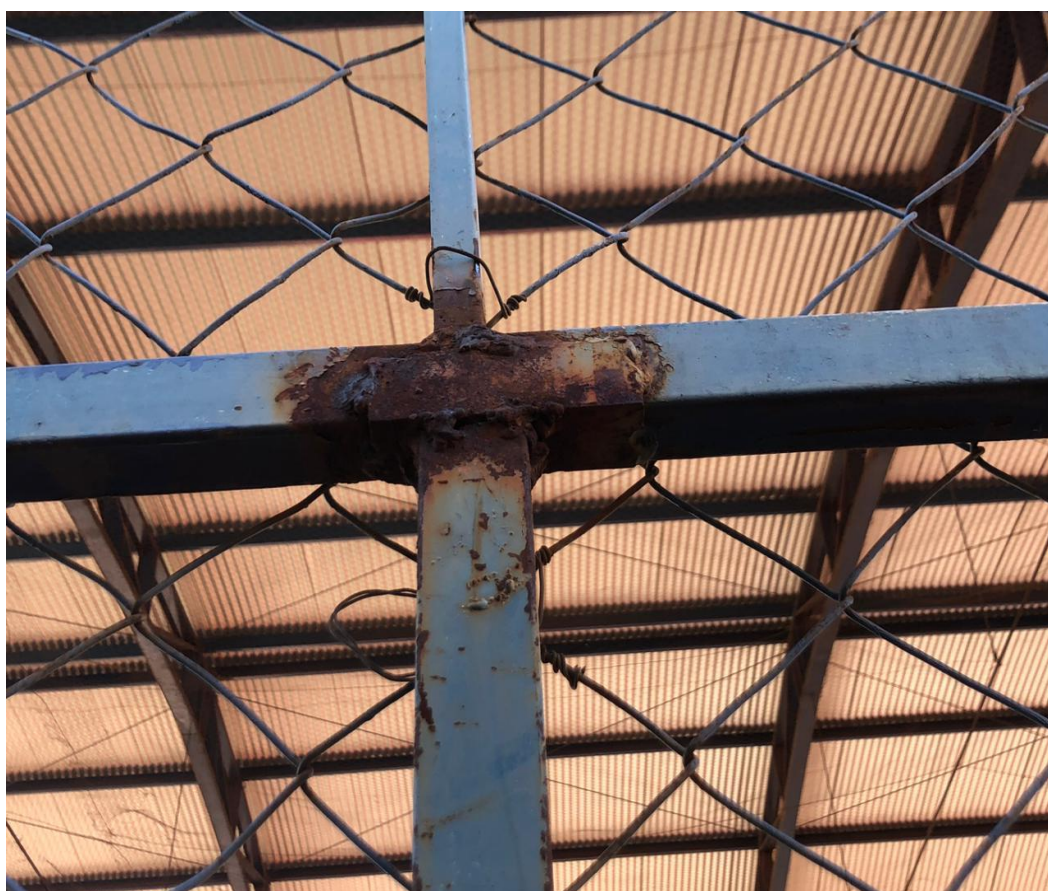
Figura 12 – Limpeza do material oxidado.

➤ **Aspecto:** A oxidação e corrosão apresentam manchas e degradações da pintura em estruturas metálicas que ocorrem em fase de uso da edificação. Tanto a manutenção

➤ **Causas prováveis:** A oxidação e corrosão são causadas por materiais de baixa qualidade, mão de obra não especializada, exposição e intempéries. É preciso identificar as falhas na superfície o quanto antes e, em seguida, intervir, removendo a oxidação e a corrosão (MOURA, 2023).

➤ **Solução:** A solução para essa manifestação patológica seria a remoção do material com defeito (Figura 12) e realizar a pintura novamente (MOURA, 2023). Quando o processo de corrosão está instalado primeiramente deve-se retirar todo material oxidado, realizando a limpeza da peça metálica e em seguida realizar nova pintura (BIOLUB, 2018).
