**INSTITUTO FEDERAL GOIANO
CAMPUS AVANÇADO CATALÃO
CURSO DE LICENCIATURA EM CIÊNCIAS NATURAIS**

ASPECTOS TEÓRICOS E PRÁTICOS SOBRE A QUALIDADE DA ÁGUA

Monografia apresentada ao Curso de Licenciatura em Ciências Naturais, do Instituto Federal de Educação, Ciência e Tecnologia Goiano – Campus Avançado Catalão, como requisito parcial para obtenção do título de Licenciado em Ciências Naturais.

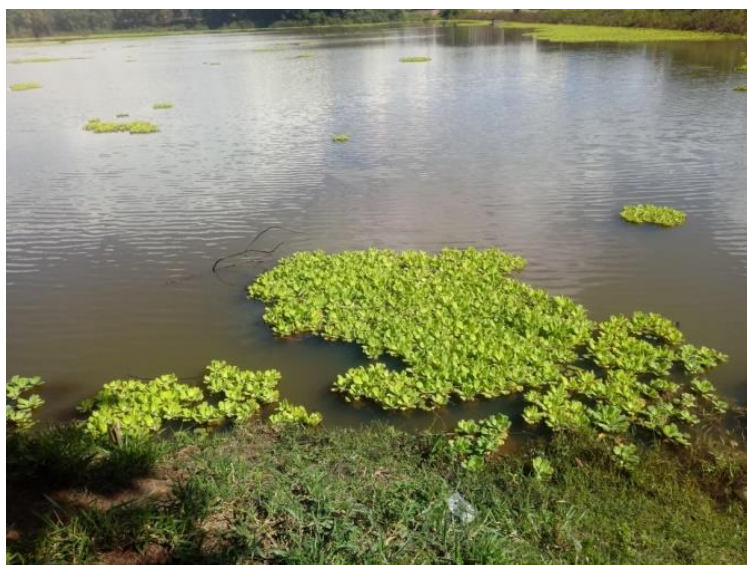
Figura 4. Registro fotográfico da Represa da Bica

Atualmente, foram encontrada a *Pistia stratiotes*, conhecida comumente como alface d'água, é uma planta aquática da família *Araceae*, nativa da América do Sul, Central e América do Norte de acordo com Cicero (2007). Ela possui folhas verdes brilhantes que flutuam na superfície da água, e raízes que pendem para baixo na coluna de água, conforme na figura 4.

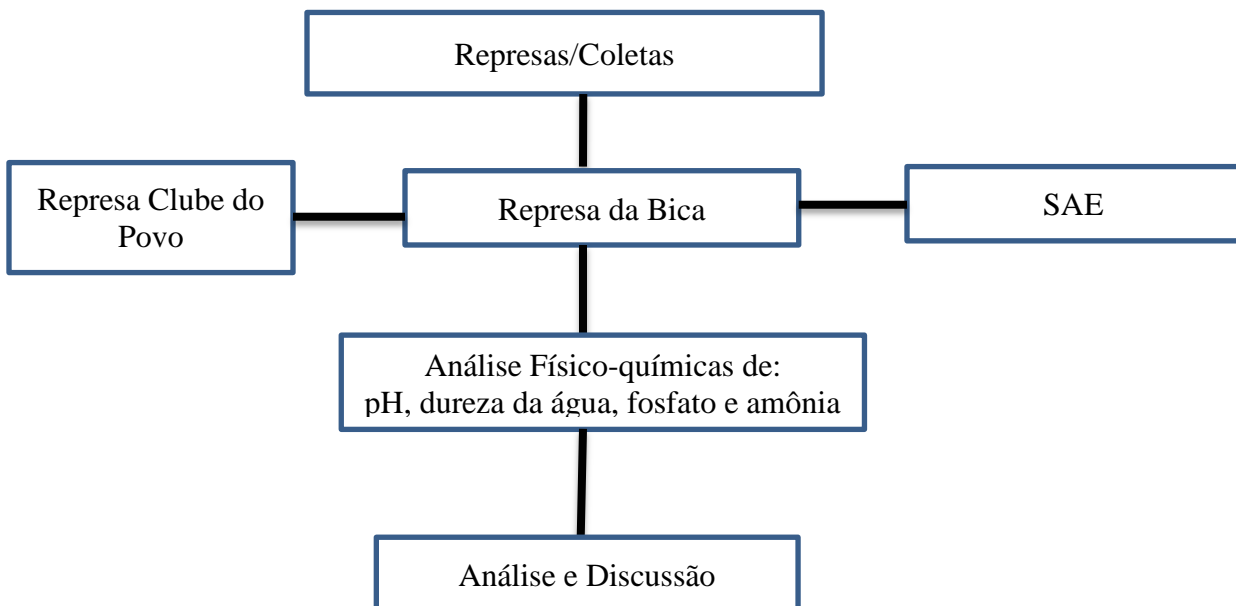
Figura 6. Fluxograma da pesquisa

A parte prática encontra se resumida na figura do fluxograma abaixo:

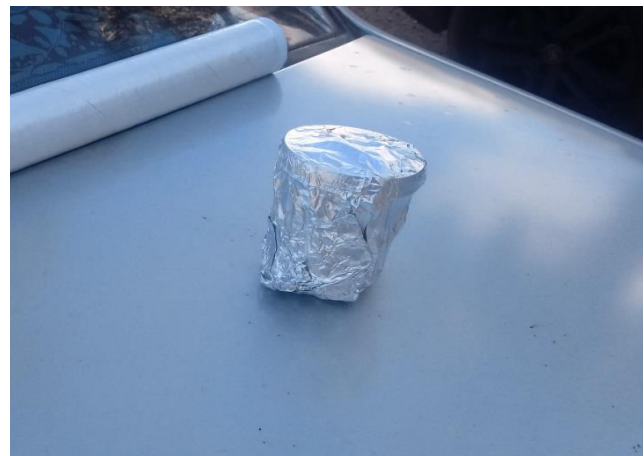
Figura 8. Amostra alíquota

A coleta de água nas represas foi feita na data de 02/03/2024, em um único ponto, utilizando um tubo falcom, um dispositivo utilizado para a captação de água em reservatórios superficiais. Foi inserida uma seringa na água, permitindo a recolha de uma amostra de 40ml do líquido presente nas represas, conforme a figura 7. Após a coleta, as amostras foram armazenadas de acordo com as normas e transportadas para o laboratório do IF Goiano para análises, conforme a figura 8.

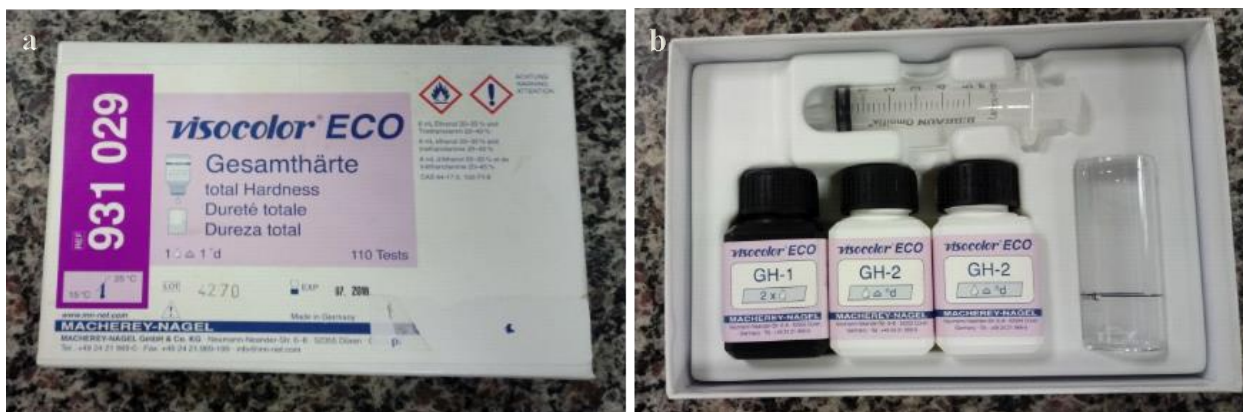
Figura 11. Kit Visocolor para a análise da dureza total da água

Dessa forma, os testes foram realizados com o aparelho Visocolor ECO (Ref.: 931 029), onde, em 10 ml da amostra de água, foram adicionados 2 gotas da solução padrão do kit Visocolor, conforme visto na Figura 11 (a) e (b).

Segundo o fabricante a variação na coloração da amostra é um indicativo eficaz da dureza da água. A mudança na coloração sugere a necessidade de tratamento da água para aplicações específicas, como em sistemas de aquecimento ou em processos industriais, onde a dureza excessiva pode causar incrustações e reduzir a eficiência. Por outro lado, a coloração verde confirma que a água é adequada para consumo e uso geral.

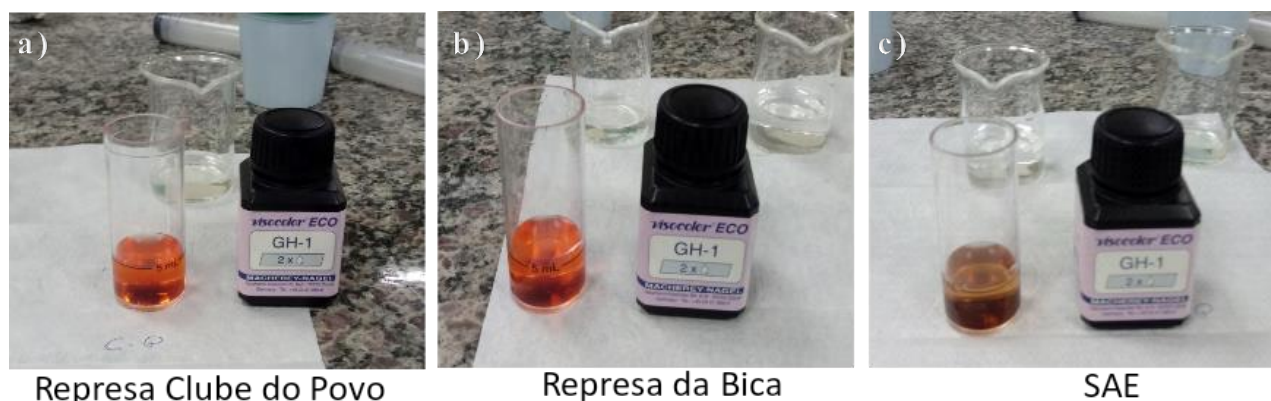
Figura 12. Registros fotográficos do teste de dureza total da água das represas do (a) Clube do Povo, (b) Bica e (c) SAE.

Neste sentido, a Figura 12, apresenta as imagens registradas durante o teste para a detecção dos íons cálcio e magnésio para (a) represa Clube do Povo, (b) represa da Bica e (c) SAE. Ao analisar o resultado da adição de duas gotas do reagente Visocolor em 10 mL de cada amostra de água, observa-se uma cor alaranjada para as duas represas e marrons para a SAE. Tanto para a amostra da água da represa Clube do Povo quanto para a represa da Bica, nota-se nitidamente uma coloração alaranjada, da qual, segundo o fabricante, é um indicativo da reação complexométrica dos íons bivalentes cálcio e magnésio com o reagente padrão do teste. Porém, percebe-se que a água da SAE apresentou um tom marrom após a adição de duas gotas do reagente Visocolor. Essa cor é um indicativo de que a concentração dos íons analisados está diferente da concentração dos íons presentes nas duas represas ou pode estar atribuído à presença de outros analitos (orgânico/inorgânico). No entanto, para uma medida mais quantitativa que possa nos levar a concentrações mais realísticas dos íons, seria necessário a realização de uma titulação complexométrica. No entanto, esses testes qualitativos da Visocolor são satisfatórios em concluir que a dureza total da água para as amostras analisadas deram positivas.

Esses resultados podem ser causados por diversas razões, como a presença de sedimentos no fundo da represa que são agitados e levados para a superfície da água, a presença de algas ou outros microrganismos que causam a coloração da água, e até mesmo a poluição da água por resíduos industriais ou agrícolas. Do ponto de vista da água proveniente da SAE, possíveis causas podem ser apontadas tais como a formação de depósitos de calcário nos encanamentos e eletrodomésticos residenciais. Esses resultados sugerem a necessidade de tratamento da água antes do consumo, como a instalação de um sistema de filtragem ou a adição de produtos químicos específicos para a redução da dureza total. Além disso, os dados obtidos podem servir de base para estudos futuros sobre os impactos da presença de cálcio e magnésio na água para a saúde humana e o meio ambiente.

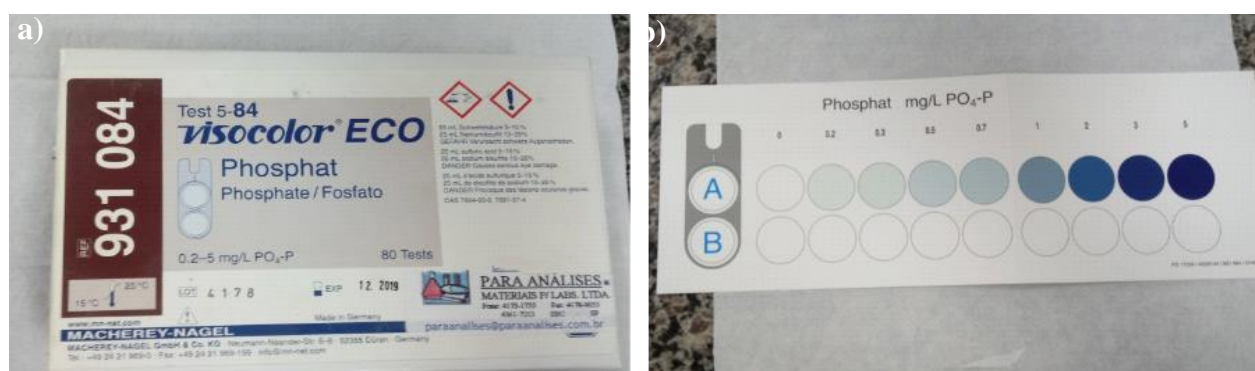
Figura 13. Kit Visocolor ECO (Ref. 931 084) padrão para a testagem de íons fosfato na água

Neste sentido, foi utilizado o teste visocolor ECO (Ref. 931 084), onde, foram colocados seis gotas do reagente em 10 ml da amostra alíquota, conforme a Figura 13(a). A testagem positiva para fosfato é indicada no kit com um padrão de cor em função da estimativa de sua concentração, conforme Figura 13 (b).

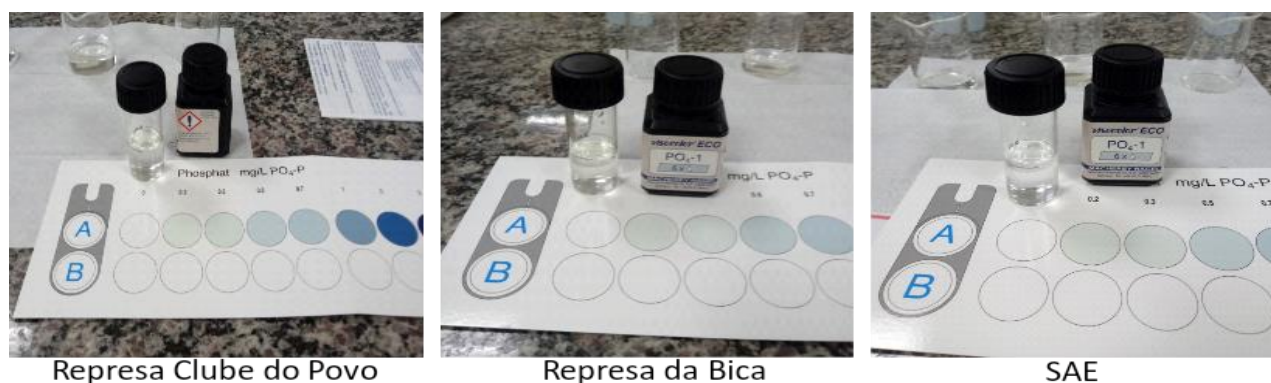
Figura 14. Kit Visocolor ECO (Ref. 931 084) padrão para a testagem de íons fosfato na água

Assim, as três alíquotas de água foram submetidas ao teste da presença de fosfato, conforme visto na Figura 14. Para todas as amostras, após a adição das seis gotas do reagente Visocolor, não houve variações de colorações, permanecendo incolores.

O resultado negativo de fosfato nas amostras coletadas na represa do Clube do Povo, da Bica e da SAE indica que houve uma baixa presença de fosfato na água. Isso é importante, pois altas

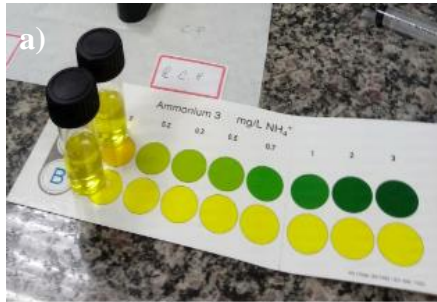
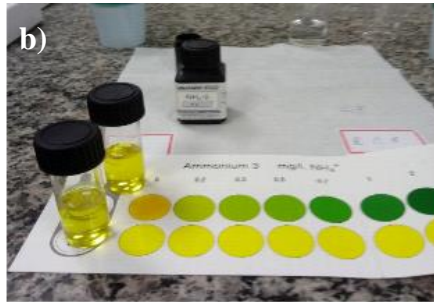
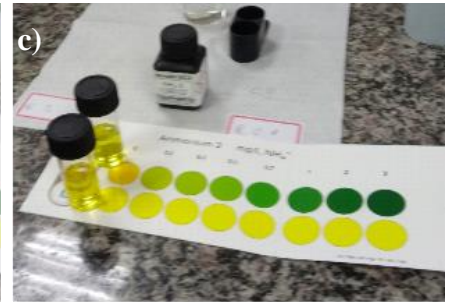
Figura 16. Registro fotográfico teste Amônia da água das represas (a) Clube do Povo, (b) Bica e (c) SAE

Neste sentido, a Figura 16 apresenta o resultado visual dos testes de detecção de amônia para as três amostras de água das represas e da SAE.
