**DIAGNÓSTICO DAS CONDIÇÕES DE SEGURANÇA CONTRA  
INCÊNDIO EM EDIFICAÇÕES HISTÓRICAS: ESTUDO DE CASO  
CASARÃO FEDERICO GONZAGA JAYME EM RIO VERDE – GO**

Trabalho de Curso apresentado ao Instituto Federal Goiano – Campus Rio Verde, como requisito parcial para obtenção do Grau de Bacharel em Engenharia Civil.

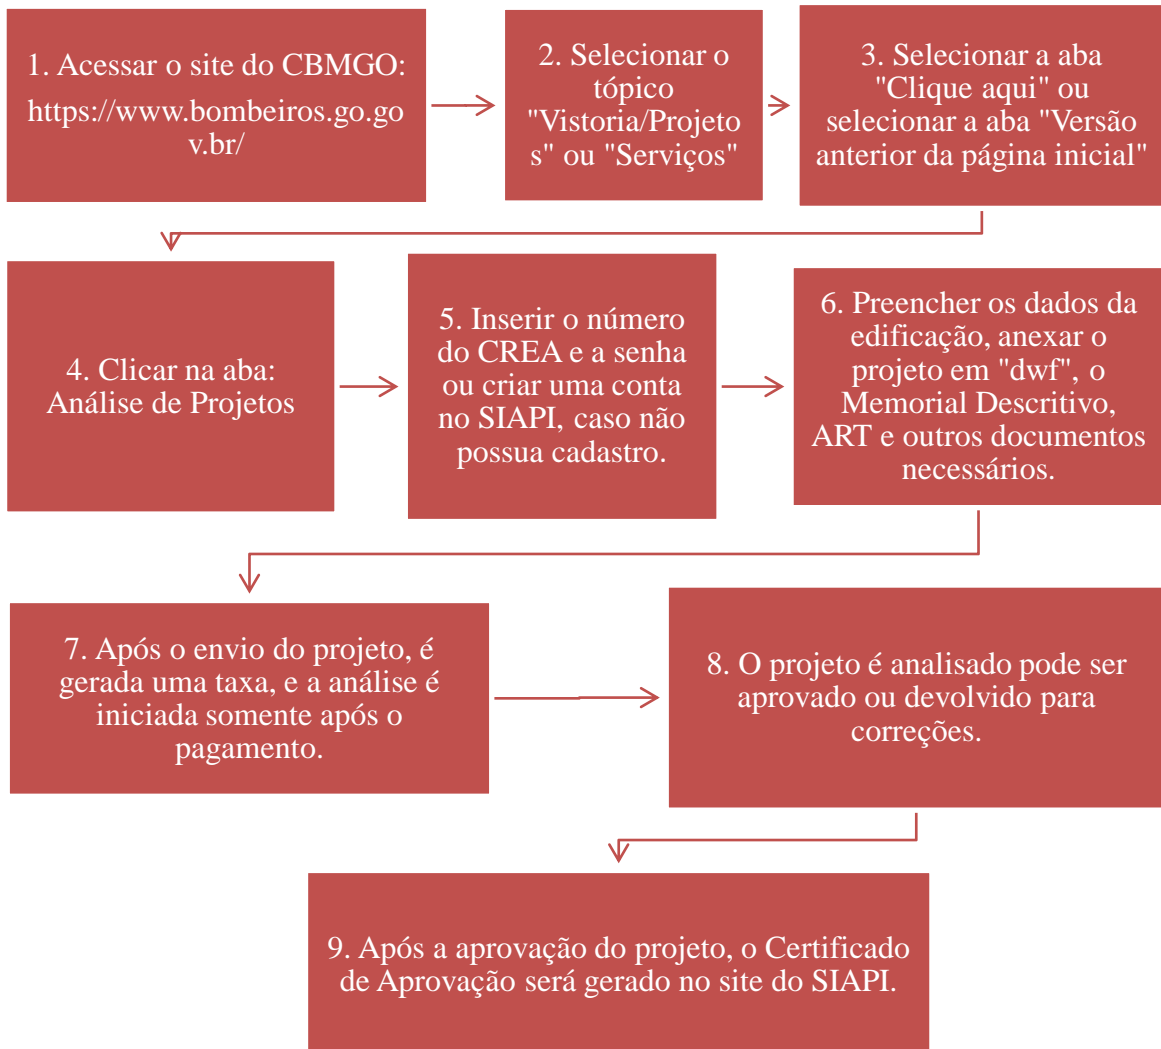
Figura 1 – Fluxograma do processo de aprovação de projetos no sistema SI-API  
Fonte: Próprio Autor

A Figura 1 apresenta o processo detalhado para iniciar o protocolo de envio de projetos de segurança contra incêndio no sistema.

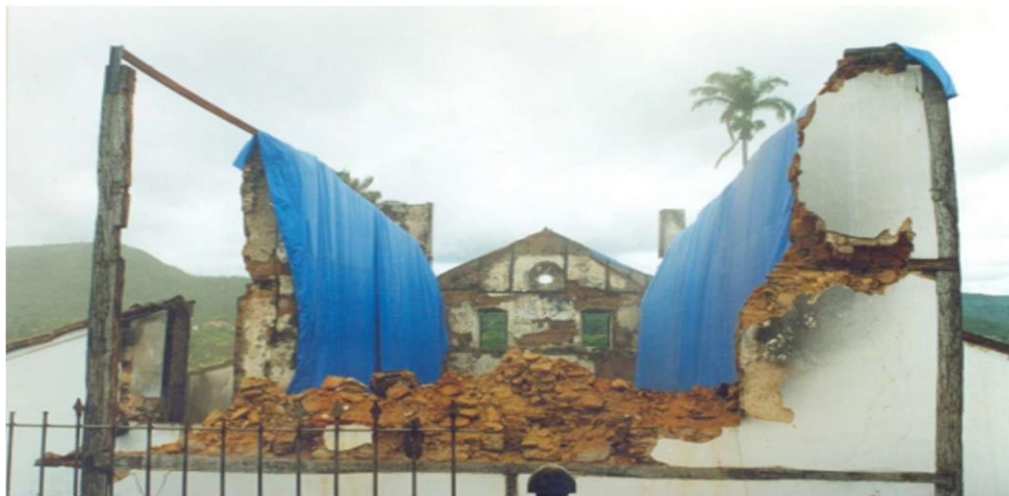
Figura 3 - Igreja Matriz de Pirenópolis/GO após o incêndio de 2002, vista da fachada posterior  
Fonte: MINERVINO et. al, 2021

Os autores descreveram que o incêndio ocorreu na noite do dia 5 de setembro de 2002. Não havia ainda nessa época um quartel do corpo de bombeiros na cidade. Foram os próprios moradores que identificaram o incêndio, tentaram combatê-lo, sem sucesso, e arrombaram as portas da igreja para salvar as peças de arte que estavam em seu interior. O incêndio consumiu todo o telhado e o interior da igreja, além dos objetos de arte e decoração que não puderam ser retirados, restando apenas as paredes internas e externas, como mostra

a Figura 3.

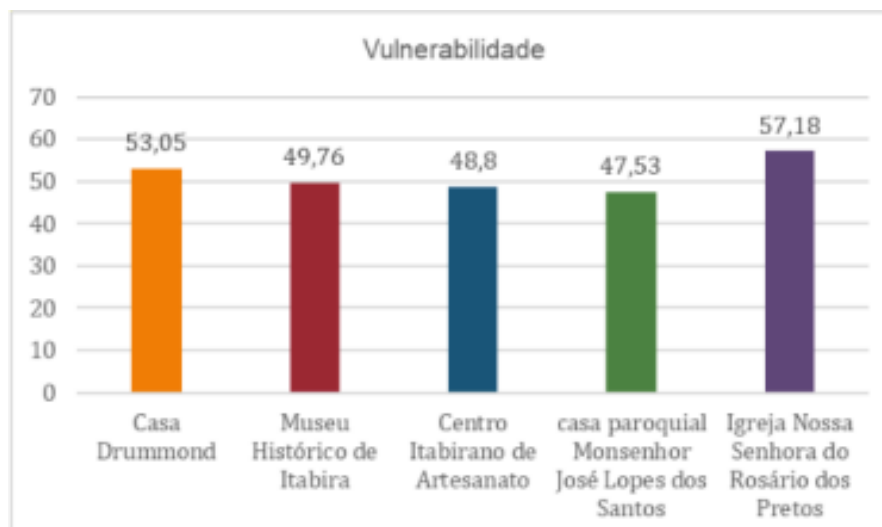
Figura 4 – Índice de vulnerabilidade em cada edificação  
Fonte: FELIPPE et. al., 2024

O resultado do índice de vulnerabilidade em todas as edificações ficou entre 40 a 60, como mostra a Figura 4:

Com base nos resultados que os autores apresentaram, todas as edificações precisam realizar mudanças significativas na edificação para reduzir o risco de incêndio.

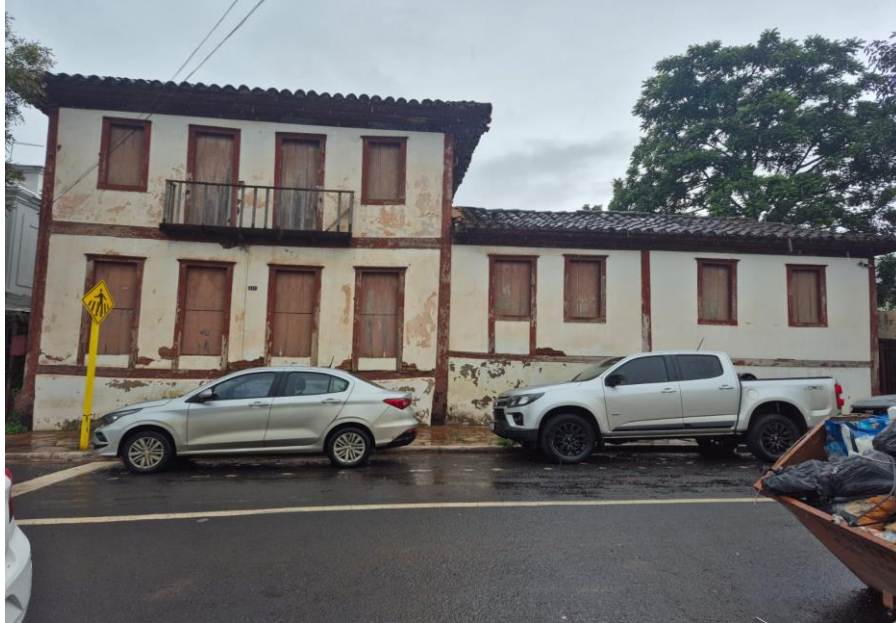
Figura 5 – Situação atual do Casarão  
Fonte: Próprio Autor

O Casarão Frederico Jayme é uma edificação que possui planta baixa, como mostra o Anexo 1 no formato pdf. A Planta baixa do Casarão é composta por: 07 salas, 02 halls, 01 circulação, 01 copa, 01 banheiro, 01 lavabo e 01 recepção. Atualmente, o Casarão não recebe visitas e a estrutura do edifício está precária e não existe neste momento previsão de reforma, como mostra a Figura 5:

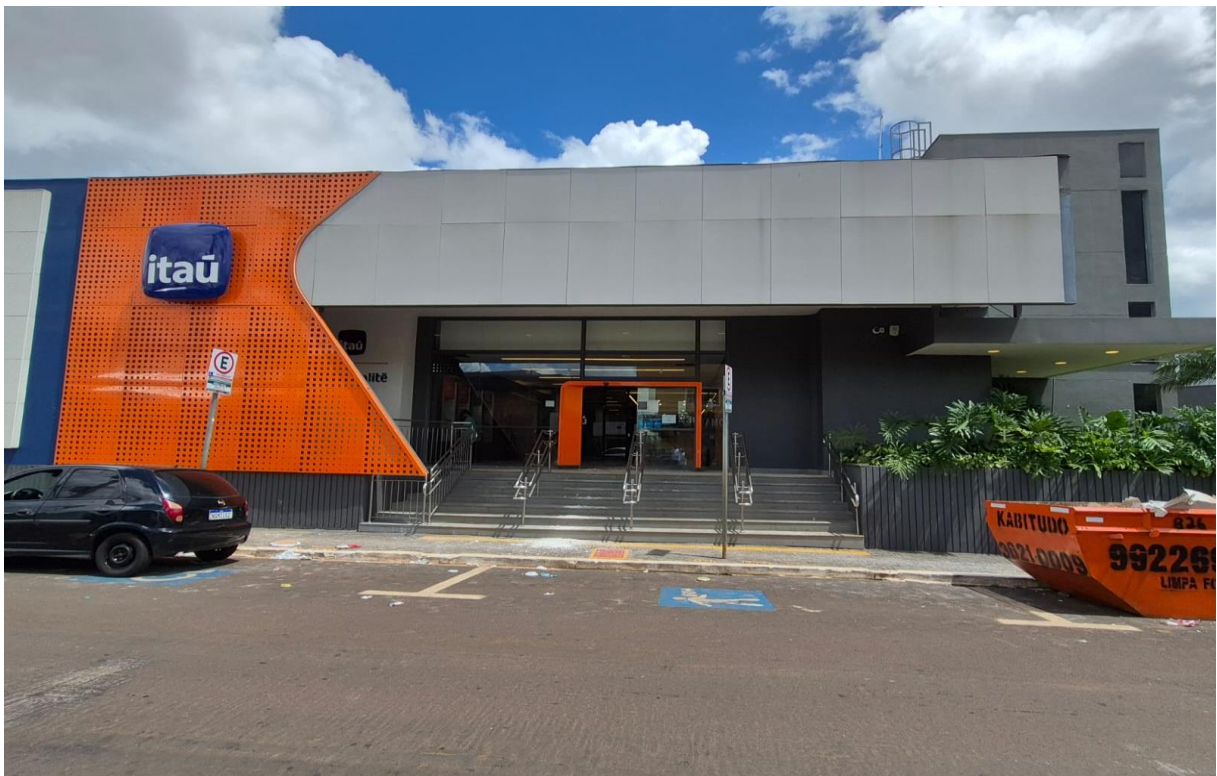
Figura 14 – Vista frontal do Banco Itaú.  
Fonte: Próprio autor

A cidade de Rio Verde possui diversos hidrantes espalhados pela cidade. Porém, não foi possível encontrar um mapa para verificar qual é o hidrante mais próximo do Casarão Frederico Jayme. Houve uma tentativa de entrar em contato com a prefeitura e com o Corpo de Bombeiros para conseguir informações, porém, não foi possível encontrar informações ou mapas sobre a localização dos hidrantes. Com isso, foi decidido que a escolha do hidrante mais próximo que foi possível encontrar seria um hidrante subterrâneo que fica em frente ao banco Itaú, como mostra as Figuras 14 e 15.
