**ENGENHARIA CIVIL**

**ANÁLISE DOS AVANÇOS DE MANIFESTAÇÕES  
PATOLÓGICAS EM ALGUMAS EDIFICAÇÕES DO  
INSTITUTO FEDERAL GOIANO - CAMPUS RIO VERDE - GO**

Trabalho de Curso apresentado ao Instituto Federal Goiano – Campus Rio Verde, como requisito parcial para a obtenção do Grau de Bacharel em Engenharia Civil.

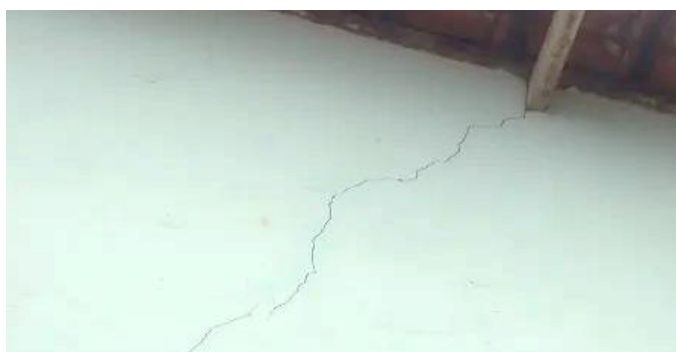
Para Magalhães (2004), esse tipo de fissura também pode ser decorrente da ancoragem de elementos construtivos na alvenaria, como nas tesouras metálicas e de madeira que são engastadas próximas das paredes das edificações. No ponto em que existe o contato da estrutura com a alvenaria, são induzidas tensões de sobrecarga ou pelo processo de retração dos materiais, causando fissuras na direção vertical, conforme esquema da Figura 24.

Figura 24 – Trinca sobre a parede no encontro com a terça de madeira  
Fonte: HabitissimoWeb (2019)

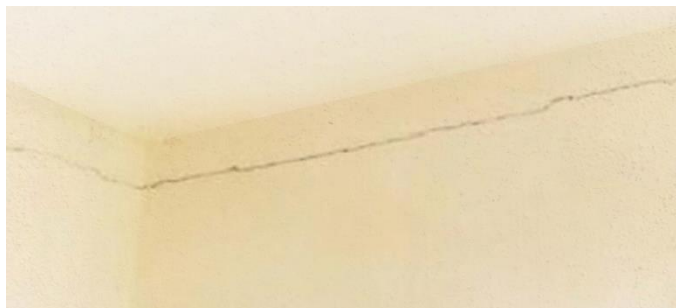
que os materiais da laje e das paredes se dilatam de forma diferente, surgem então as tensões que provocam as fissuras. Observa-se que esse tipo de fissura é horizontal, ocorrendo entre a parede de alvenaria e a laje (Figura 26), em linhas paralelas à laje. (MAGALHÃES, 2004).

Figura 26 – Trincas horizontais em alvenaria nas proximidades da laje  
Fonte: Adaptado de Meu Material Wordpress (2015)

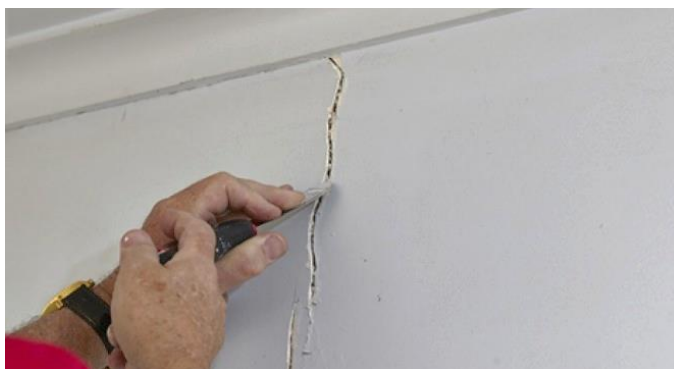
As fissuras verticais por movimentação térmica da laje (item B-2) ocorrem quando existem tensões horizontais de tração provocadas pela dilatação da laje de cobertura em relação à parede, mas os tijolos não possuem resistência à tração suficiente para romperem no sentido perpendicular à laje (DUARTE, 1998). De acordo com Magalhães (2004), a fissura apresenta maior abertura na região superior, com proximidade à laje, sendo comum nas paredes construídas com tijolos de furos verticais pois esses tijolos apresentam menor resistência à tração horizontal. Esse exemplo de fissura é ilustrado na Figura 27.

Figura 27 – Fissura vertical causada por variações de temperatura  
Fonte: Newsvanni Web (2018)

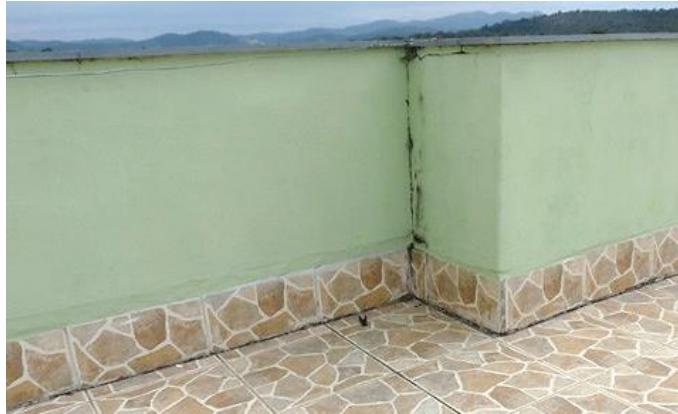
É um fenômeno que pode resultar no destacamento das paredes de alvenaria, e que em casos mais graves pode acometer até a estrutura de concreto em função da magnitude das movimentações diferenciais entre os elementos. Observe na Figura 28 a abertura entre o encontro da laje de uma sacada e a parede de alvenaria.

Figura 28 – Fissura horizontal causada entre alvenaria e laje  
Fonte: Totalize Condomínios (2016)

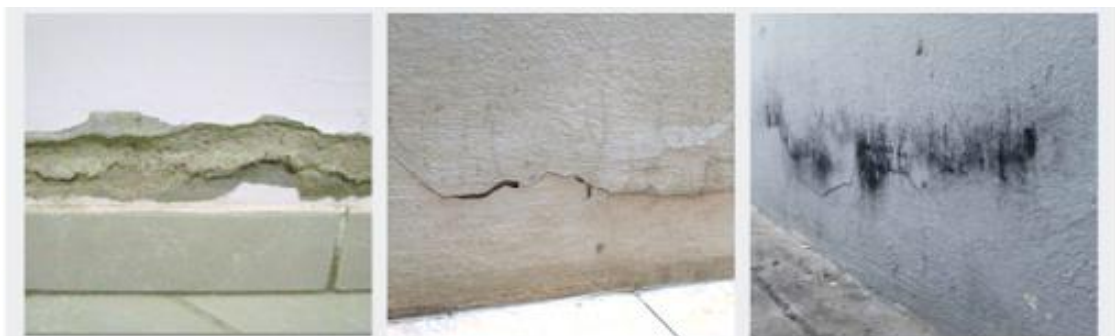
De acordo com Magalhães (2004, p. 67), na absorção de umidade, os blocos, argamassas e tijolos estão suscetíveis à expansão, que ocasiona diferentes movimentações entre tais componentes e provoca aberturas. Como há presença de umidade nesse tipo de manifestação patológica, mofos e bolores evidenciam o diagnóstico, conforme visto na Figura 29.

Figura 29 – Fissura horizontal causada por umidade dos elementos  
Fonte: GamaZ Soluções em Engenharia (2015)
