**INSTITUTO FEDERAL**  
**GOIANO**  
**Câmpus Rio Verde**

**BACHARELADO EM ENGENHARIA CIVIL**

**Patologias da construção: Estudo de caso no bloco  
administrativo e no bloco pedagógico I do Instituto Federal  
Goiano campus Rio Verde – Goiás**

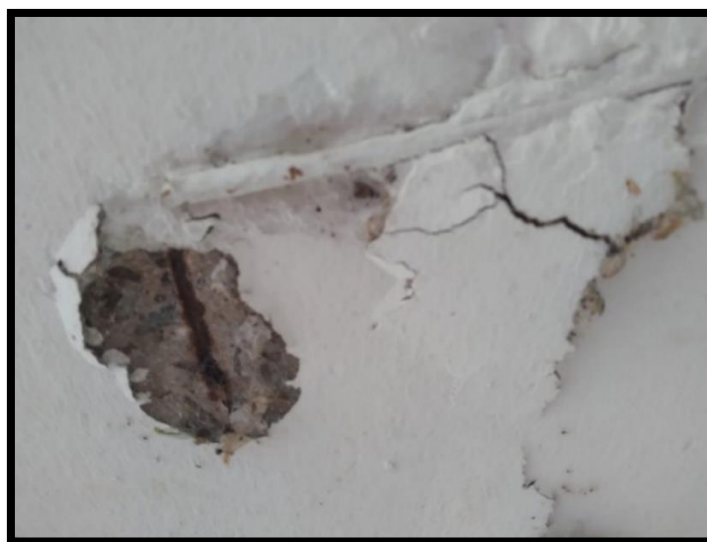
As imagens destacadas mostram a armadura exposta com evidências de oxidação e cobertas por uma camada de tinta branca que fora utilizada anteriormente na manutenção de 31 de janeiro de 2018, de acordo com a gerência de administração e finança, que reformou o bloco administrativo inteiro com um projeto de reforma e acabou se responsabilizando em proteger a armadura da laje com uma camada de tinta branca por cima de todo esse componente.

Figura 5: Armadura exposta oxidada na passarela na ala sul do bloco administrativo

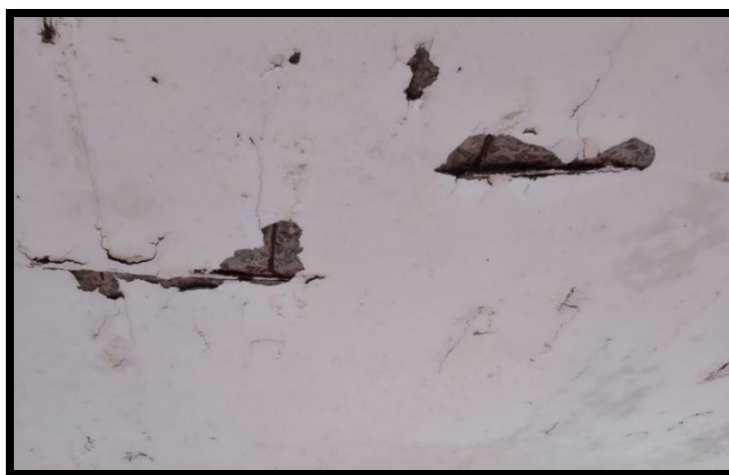
Figura 6: Armadura exposta oxidada na passarela na ala sul do bloco administrativo

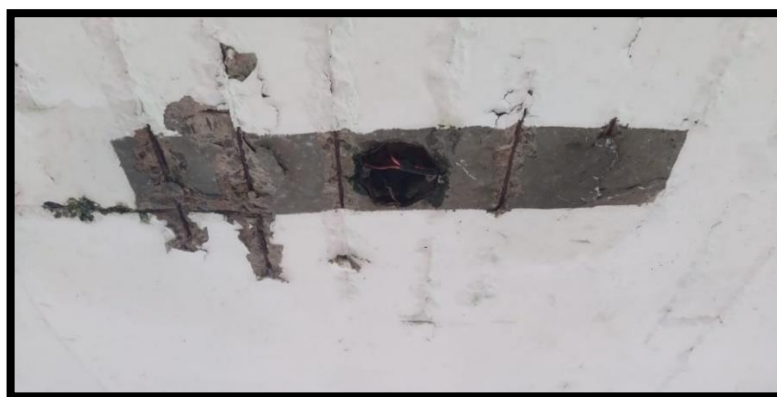
Figura 7: Armadura exposta oxidada na passarela na ala norte do bloco administrativo

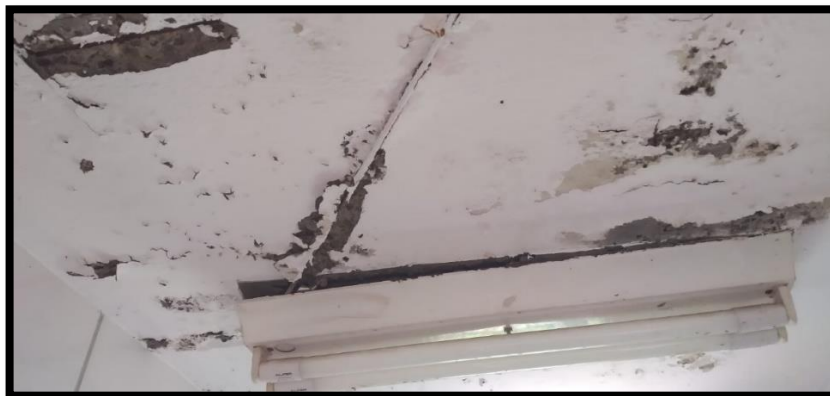
Figura 9: Armadura exposta oxidada na passarela na ala norte do bloco administrativo

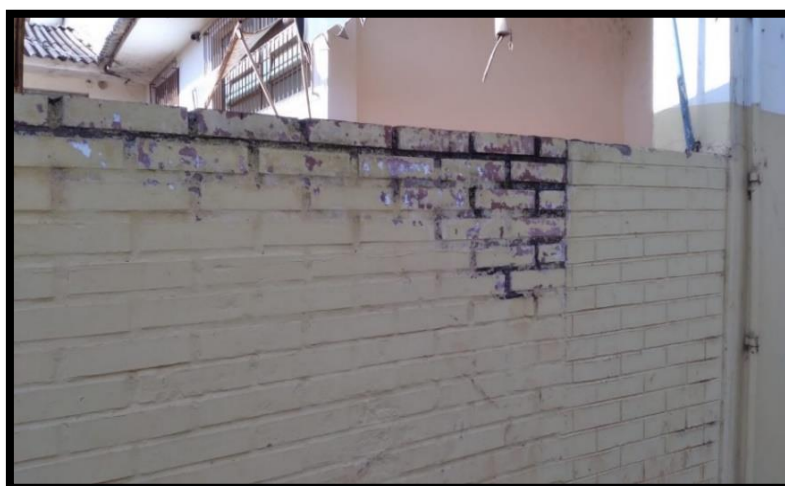
Da figura 24 até a figura 29, foram feitas em momentos diferentes, como explicitado na parte 01 da inspeção, que tiveram com o objetivo de analisar o desenvolvimento das manifestações patológicas decorrentes ao desenvolvimento de fungos nessas áreas no decorrer do tempo, no período de chuva, já que a proliferação e desenvolvimento desses ocorre em situações em que a umidade é elevada e ajuda a entender os motivos que levaram essas a se manifestar.

Figura 24: Manchas de mofo e fungos na varanda da ala oeste do bloco administrativo

Nota-se que o desenvolvimento não foi elevado, ou seja, as manchas que estão sendo vistas nas figuras estão a muito tempo nessas áreas e não sofreram um combate e manutenção dos componentes. Em busca de mais detalhes desse tipo de causalidade, foi confirmado pela equipe de limpeza do instituto que essas deveriam receber uma limpeza geral para tirar o excesso dessas nessas áreas.

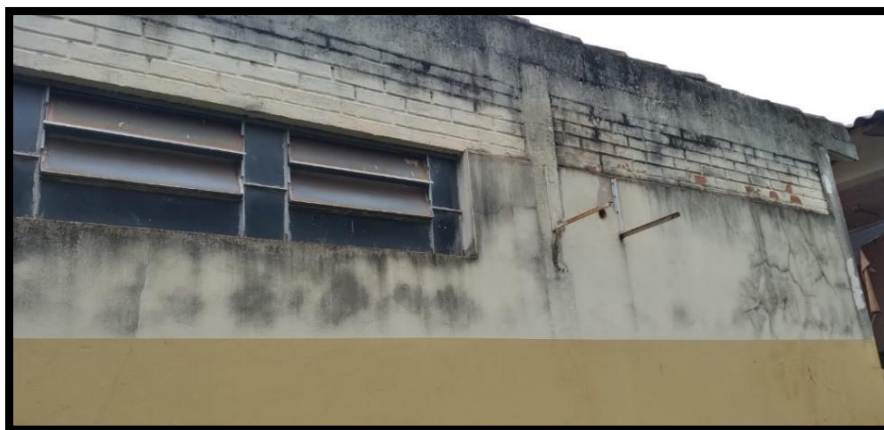
Figura 27: Manchas de mofo e fungos na varanda da ala oeste do bloco administrativo

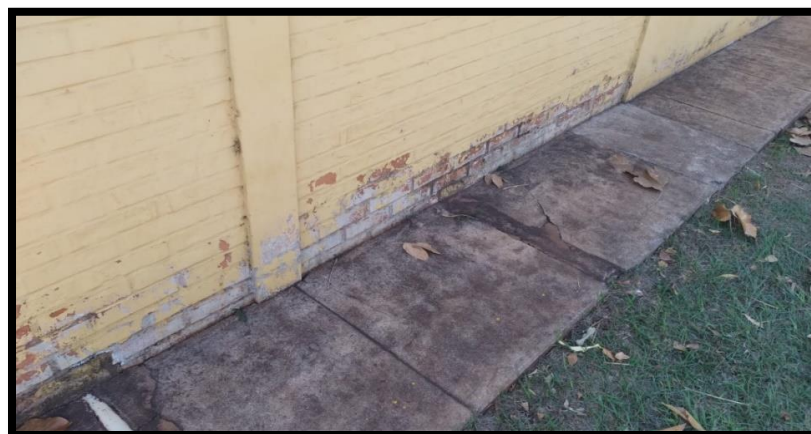
Figura 28: Manchas de mofo e fungos na varanda da ala oeste do bloco administrativo

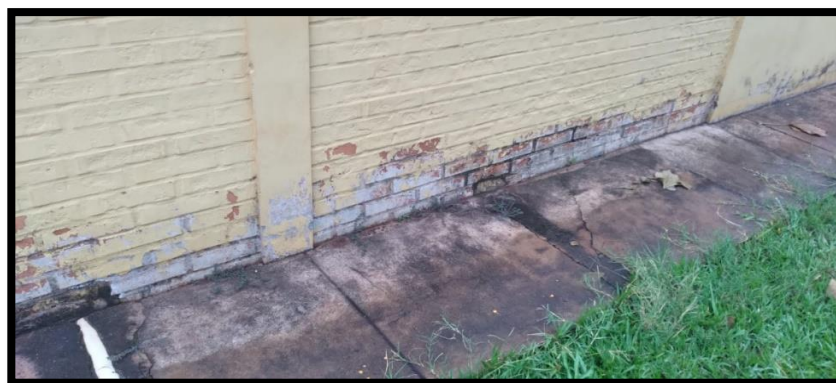
Figura 29: Manchas de mofo e fungos na varanda da ala oeste do bloco administrativo

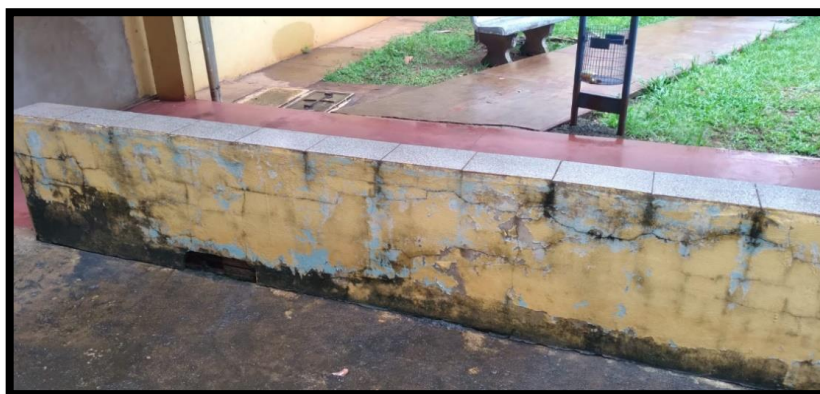
Figura 30: Manchas de mofo e fungos na passarela da ala sul do bloco administrativo

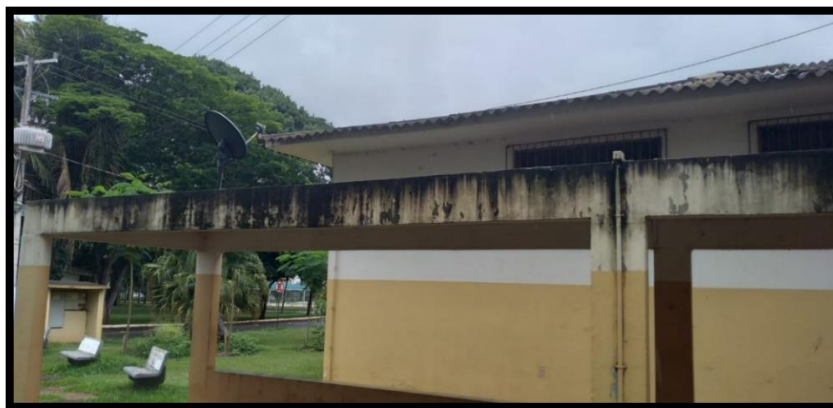
Figura 31: Manchas de mofo e fungos na passarela da ala sul do bloco administrativo

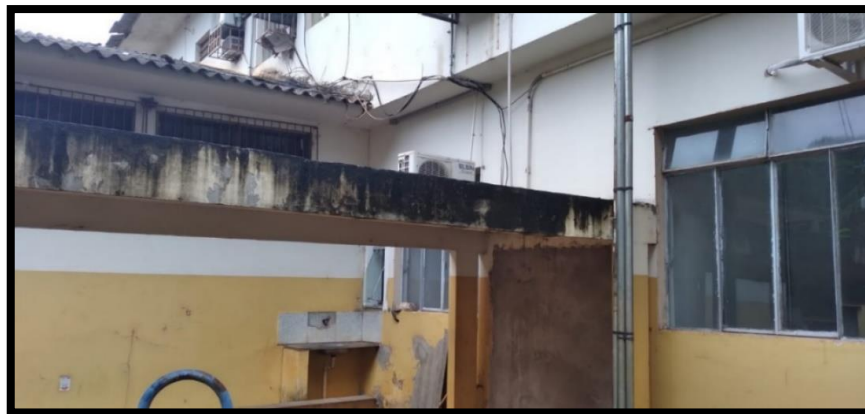
Figura 32: Manchas de mofo e fungos na passarela da ala sul do bloco administrativo

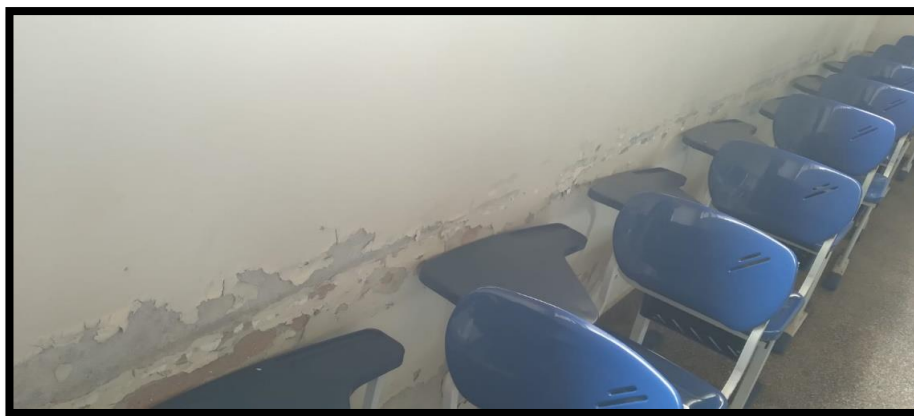
A figura 41 até a figura 44 e o anexo 18 até o anexo 20, são exemplos desse tipo de manifestação que ocorre na alvenaria de vedação que acaba se tornando desagradável aos usuários da edificação e torna mais exposta outros componentes.

Figura 44: Descascamento da pintura na sala 08 do bloco pedagógico 01

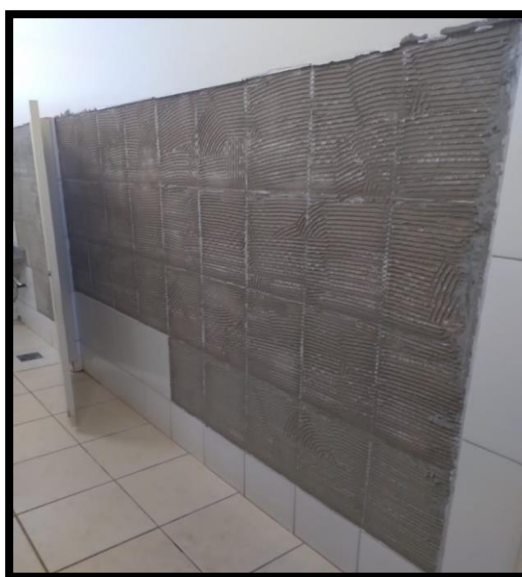
administrativo no 1º andar, a origem pode ser relacionada a falta de aderência ao revestimento de base, em que as características da superfície podem ser geradas pela argamassa empregada, processo de execução e condições climáticas.

Exercendo um papel de aderência, resistência à tração e ao cisalhamento que apresentam modulo de elasticidade compatível com o da base é o fundamental, mas decorrente a falta de dados na execução se torna difícil destacar se essa seria a provável causa das manifestações patológicas, assim pode ser visto a seguir na figura 51 até a figura 59 em relação ao para o deslocamento dos azulejos, assim como nos anexos 25 e 26.

Figura 52: Deslocamento de azulejos no banheiro feminino do piso 1º andar do bloco administrativo

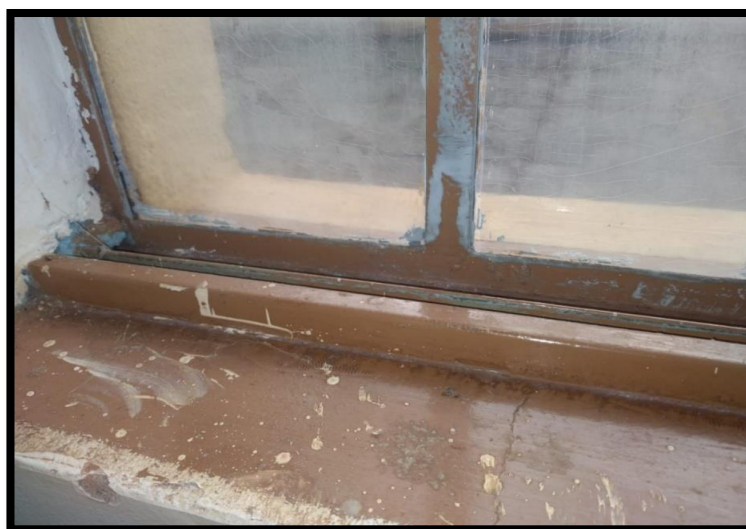
Anexo 22: Oxidação da janela da sala 01 na ala oeste do bloco pedagógico I

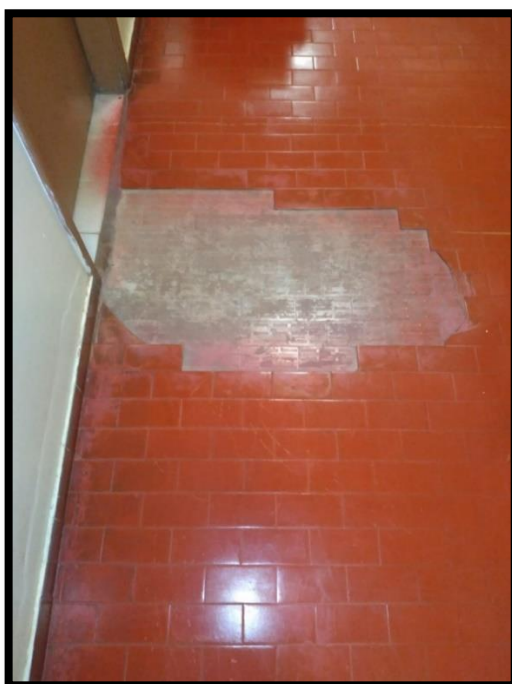
Anexo 26: Desplacamento do piso do corredor da secretaria de graduação de cursos técnicos do bloco pedagógico I
