METODOLOGIA GUT APLICADA À ANÁLISE DE MANIFESTAÇÕES PATOLÓGICAS DE UMA EDIFICAÇÃO RESIDÊNCIAL – ESTUDO DE CASO

**INSTITUTO FEDERAL DE EDUCAÇÃO, CIÊNCIA E TECNOLOGIA
GOIANO – CÂMPUS RIO VERDE
ENGENHARIA CIVIL**

Neste estudo de inspeção predial em Rio Verde, Goiás, seguindo a NBR 16747:2020, identificaram-se 18 problemas estruturais na residência. Do total, 29% eram falhas e 71% anomalias endógenas. A importância da orientação técnica desde a concepção até a execução é destacada para evitar falhas e anomalias. Deficiências, ligadas à negligência na manutenção, ressaltam a necessidade de medidas corretivas para garantir a durabilidade. Fissuras e infestações de bolor foram as manifestações mais comuns, exigindo monitoramento. Infestações recorrentes indicam problemas crônicos de impermeabilização. Rachaduras, destacamento de revestimentos, manchas brancas e trincas também foram observados. Intervenção imediata é crucial para evitar danos. A metodologia GUT ajuda a priorizar manutenções corretivas, considerando a gravidade, urgência e tendência, mas a perspectiva de longo prazo também é essencial para garantir a durabilidade da edificação, por meio das manutenções preventivas e predi

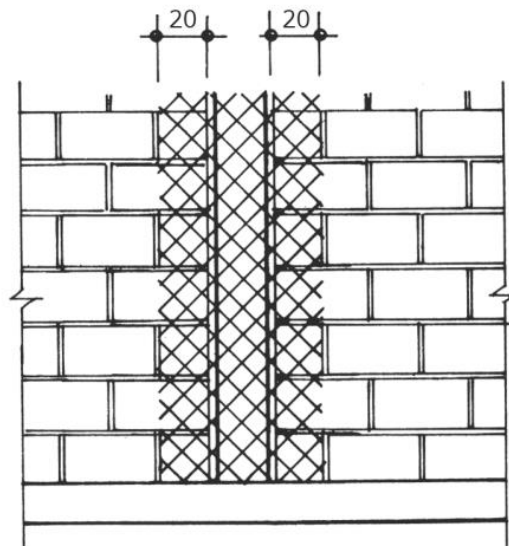
Figura 31: Recuperação de destacamento pilar/parede com tela metálica
Fonte: THOMAZ, (2020)

Por meio da Figura 30 pode-se perceber a manifestação patológica (MP 10), percebe-se uma trinca de 2,5 mm que se acomete pela falta de amarração do pilar com a alvenaria, essa manifestação é caracterizada sendo uma anomalia endógena, que poderia com muita facilidade ter sido evitada na fase de execução se fosse prevista em projeto, a amarração de paredes é feita pelos próprios blocos, com grampos a cada duas fiadas ou ainda com telas galvanizadas nas juntas de argamassa.

A solução conforme Thomaz, (2020) os destacamentos entre pilares e paredes podem ser recuperados mediante a inserção de material flexível no encontro parede/pilar. Nas paredes revestidas, no caso de destacamentos provocados por retração da alvenaria, pode ser empregada uma tela metálica galvanizada, como por exemplo tela eletrossoldada com malha de 25 mm e fios com bitola de 1,25 mm, inserida na nova argamassa a ser aplicada e transpassando o pilar aproximadamente 20 cm para cada lado, conforme indicado na Fig. 31.

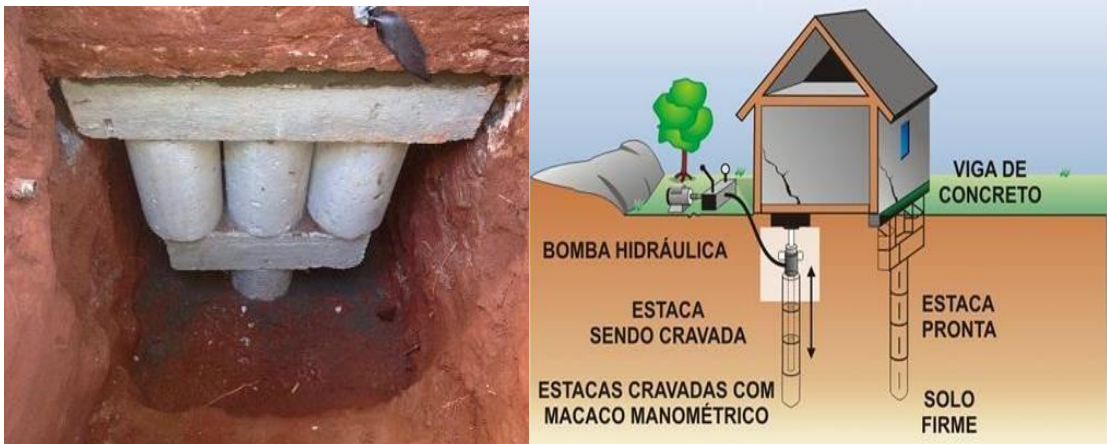
Figura 33: Estaca cravada
Fonte: Estaca Mega, (2013)

A MP 11 é caracterizada como anomalia endógena, verificando a uma grande rachadura inclinada na alvenaria e dando continuidade até a laje chegando à conclusão de que se trata de um recalque (Figura 32), conforme Sena *et al*, (2020) esse tipo de rachadura se dá quando existem movimentações diferenciais nas fundações que excedem a capacidade resistentes da alvenaria

No entanto, de acordo com Thomaz (2020), no caso de fissuras causadas por recalques de fundação, nenhum método será plenamente eficiente enquanto persistir a possibilidade de evolução do movimento. Portanto, somente após a estabilização do recalque, será possível realizar reparos definitivos na estrutura.

Uma solução viável para lidar com problemas de recalque diferencial consiste na adoção de uma estaca cravada, conforme exemplificado na Figura 33. Essas estacas transferem o peso da estrutura para camadas mais resistentes do solo, minimizando deslocamentos verticais. É imprescindível, no entanto, que essa medida seja precedida por um estudo geotécnico específico do solo antes de sua implementação.
