ANÁLISE DE MANIFESTAÇÕES PATOLÓGICAS PELA MATRIZ GUT: ESTUDO DE CASO EM EDIFICAÇÃO RESIDENCIAL

**INSTITUTO FEDERAL DE EDUCAÇÃO, CIÊNCIA E TECNOLOGIA
GOIANO – CAMPUS RIO VERDE
ENGENHARIA CIVIL**

Seguindo a ABNT NBR 16747:2020, foi realizada uma inspeção em uma edificação residencial em Rio Verde, Goiás, identificando diversas patologias, como infiltração, corrosão, fissuras estruturais e anomalias causadas por má execução das práticas de construção civil. Essas patologias foram agravadas pela falta de manutenção preventiva, destacando a importância de medidas corretivas para garantir a durabilidade e segurança da edificação. Para elaborar uma ordem de manutenção, aplicou-se a metodologia GUT, classificando cada patologia em termos de gravidade, urgência e tendência das intervenções. O estudo evidenciou que a boa prática de execução de obras e o planejamento de manutenção são essenciais para assegurar a durabilidade da edificação. O levantamento ressaltou que a orientação técnica desde a concepção até a execução é fundamental para evitar falhas e anomalias, e a metodologia GUT é eficaz para priorizar intervenções necessárias.

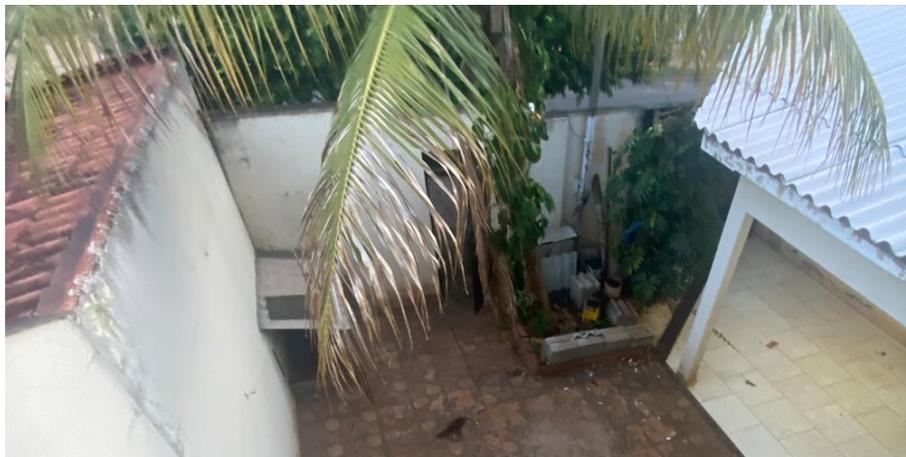
Figura 25: Vista superior do coqueiro na entrada da residência.

Esse deslocamento tem como causa o crescimento das raízes do coqueiro mostrado na figura 25, coqueiros são árvores que estão no grupo das palmeiras tendo como característica um crescimento contínuo sem o aumento do diâmetro de seu tronco além de ter raízes relativamente rasas, porém densas, que em média chegam a um raio de 6 metros em volta do centro de gravidade de seu tronco tendo uma média de 2 metros de profundidade.
