**INSTITUTO FEDERAL**

**ENGENHARIA CIVIL**

**AVALIAÇÃO PÓS OCUPAÇÃO DAS EDIFICAÇÕES  
RESIDENCIAIS EM JATAÍ-GO**

Trabalho de Curso apresentado ao Instituto Federal Goiano – Campus Rio Verde, como requisito parcial para a obtenção do Grau de Bacharel em Engenharia Civil.

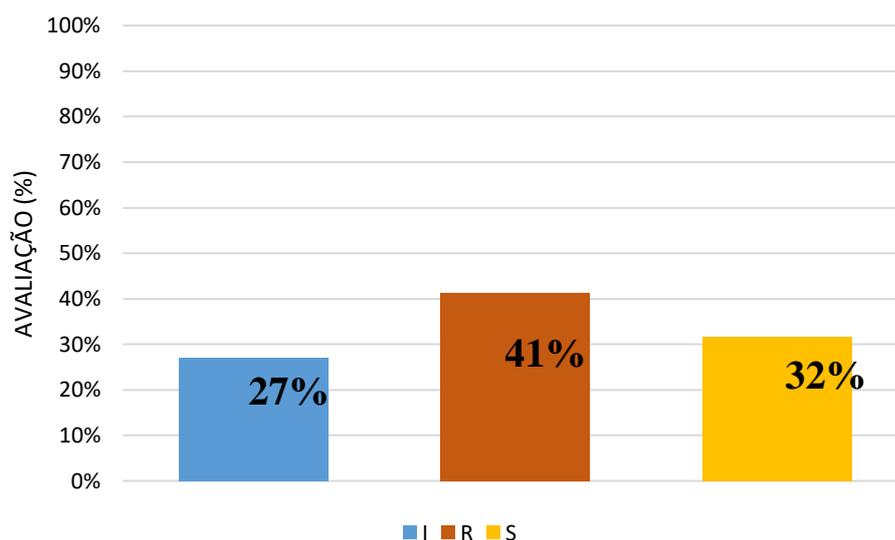
**Figura 4** – Gráfico de avaliação do sistema vedação.

A Figura 4 contém um gráfico que apresenta o resultado da análise do sistema de vedação, e por meio da sua análise nota-se que de uma forma geral houveram mais casas regulares e com qualidade satisfatória, porém deve-se atentar para o fato de que quase um terço das casas foram consideradas inferiores. Tais erros são decorrentes de uma má execução e de utilização de materiais incorretos, além da falta da presença do responsável técnico o qual tem o dever de acompanhar e orientar sobre a correta execução dos serviços.

Para este sistema, o item que apresentou maior inferioridade foram as trincas/rachaduras em fachadas e paredes contabilizando 12 casas.

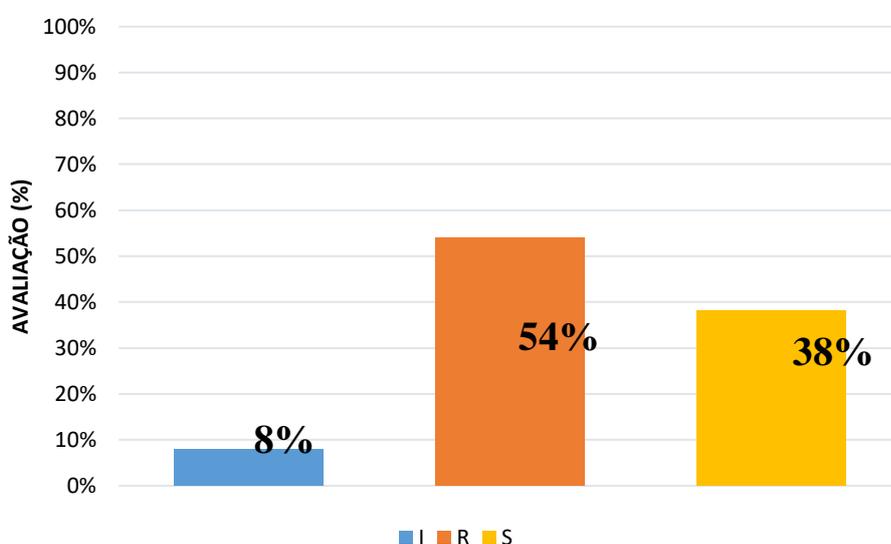
**Figura 8** – Gráfico de avaliação do sistema piso.

O gráfico da Figura 8, resumo do sistema piso, mostra que mesmo sendo encontrado problemas em algumas casas a maioria se encontram em boas condições no que diz respeito a qualidade construtiva, tendo apenas 8% das casas enquadradas na categoria inferior.

Neste sistema, o item que apresentou maior número de casas consideradas inferiores foi falha em rejunte e som cavo em três casas.

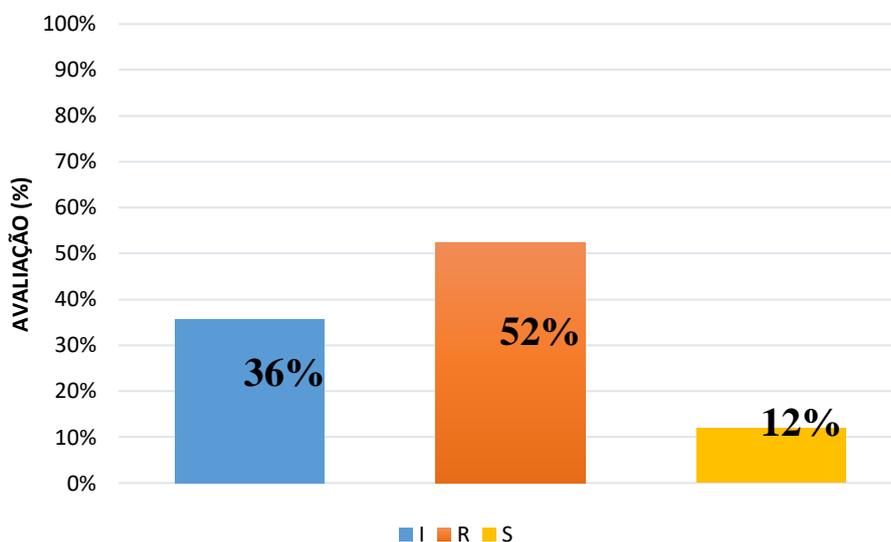
**Figura 12** – Gráfico de avaliação do sistema impermeabilização.

Por conseguinte, o gráfico da Figura 12 referente ao sistema de impermeabilização, é um dos que apresenta maior porcentagem de casas classificadas como inferiores. Isso se deve ao fato de ser uma adversidade encontrada em tantas casas e de diferentes maneiras. Seja devido à um problema de infiltração proveniente de um terreno vizinho, infiltração na parte inferior das paredes associado a umidade por capilaridade por falta de impermeabilização das vigas baldrame ou ações externas.

Esses são dados que impressionam pois atualmente existem muitos produtos e estudos no mercado no que se refere a impermeabilização, o que mostra um despreparo dos profissionais responsáveis pela construção em buscar informações sobre o assunto.

Em relação ao sistema de impermeabilização o item com mais avaliações inferiores foi quanto as infiltrações contabilizado em 11 residências.

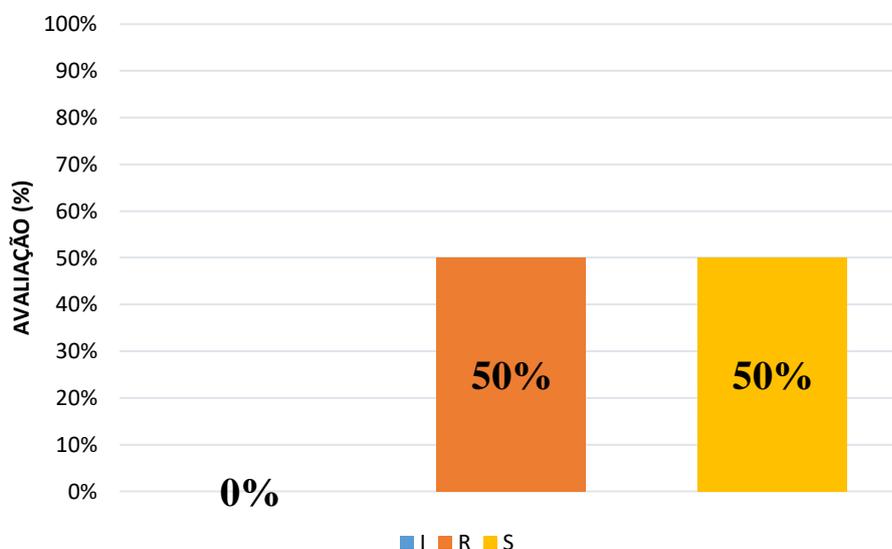
**Figura 13** – Gráfico de avaliação do sistema esquadrias.

Já o item folga na fixação dos vidros, vidros soltos ou quebrados, foi considerado inferior quando havia o problema em mais de um vidro, regular quando era em apenas um e satisfatórios quando todos se encontravam em perfeitas condições. O gráfico resumo na Figura 13 demonstra que o sistema de esquadrias apresentou boas condições.

Para análise deste trabalho não foi possível fazer todas essas análises, porém em relação a este sistema não houve nenhum questionamento por parte dos moradores.

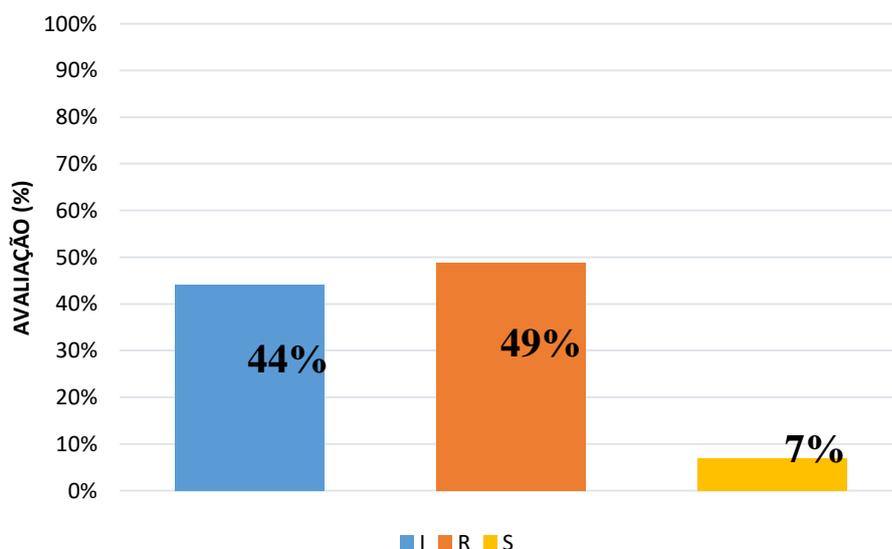
**Figura 16** – Gráfico de avaliação do sistema Instalações Elétricas.

O gráfico resumo aponta o alto índice de casas com o sistema de instalações elétricas inferior, o que relata a total falta de preocupação com a qualidade para este sistema por parte dos profissionais, por não buscarem fazer da forma correta prevendo a segurança dos usuários. Em edificações de pequeno porte se tornou cultural a inexistência de projeto elétrico, sendo assim, as instalações ficam sob a responsabilidade do eletricista, ou até mesmo em certos casos, o pedreiro é quem realiza a execução desse sistema resultando nessa quantidade de erros, como é o caso da residência mencionada.

O item o qual teve mais avaliações inferiores para este sistema foi quanto ao tipo de disjuntores, totalizando 15 residências.

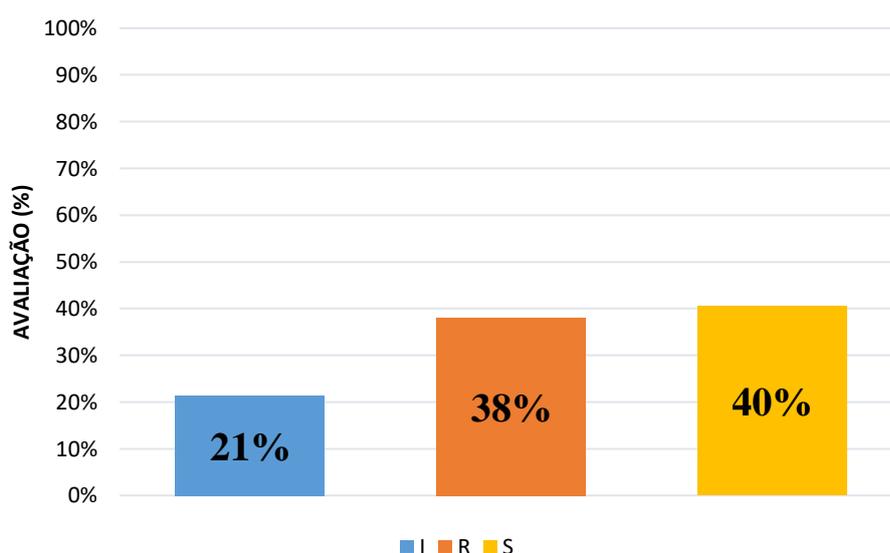
**Figura 19** – Gráfico de avaliação do sistema pintura.

Apesar do sistema de pinturas ter apresentado, de forma geral, boa qualidade, deve-se atentar para o fato de que o gráfico resumo na Figura 19 mostra uma porcentagem de 21% de edificações consideradas inferior, e algumas casas que apresentaram estes problemas, como por exemplo as das Figuras 17 e 18, são casas em que os moradores lançaram mão de um alto investimento pelo tamanho e qualidade que a casa deveria ter, porém por uso de materiais de baixa qualidade e falta de transparência da mão de obra o resultado final do serviço foi desproporcional ao investimento.

No sistema pintura, o item deficiência na pintura de paredes e tetos foi quem recebeu mais avaliações inferiores, em 5 residências.

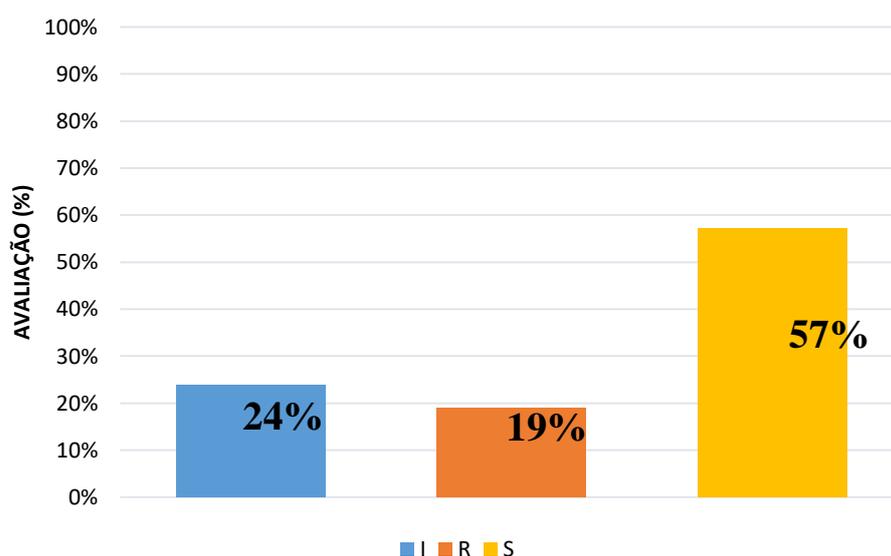
**Figura 22** – Gráfico de avaliação do sistema Estrutura.

Para o sistema estrutural obteve-se apenas um item, porém deve ser observado no gráfico da Figura 22, que a porcentagem de avaliação inferior foi considerável, e em grande parte devido as trincas ocasionadas na região da janela, as quais são em algumas situações ocasionadas pela ausência de contravergas, entretanto em algumas casas os moradores informaram que foi executada a estrutura e mesmo assim ocorreram trincas provavelmente por erro de execução.

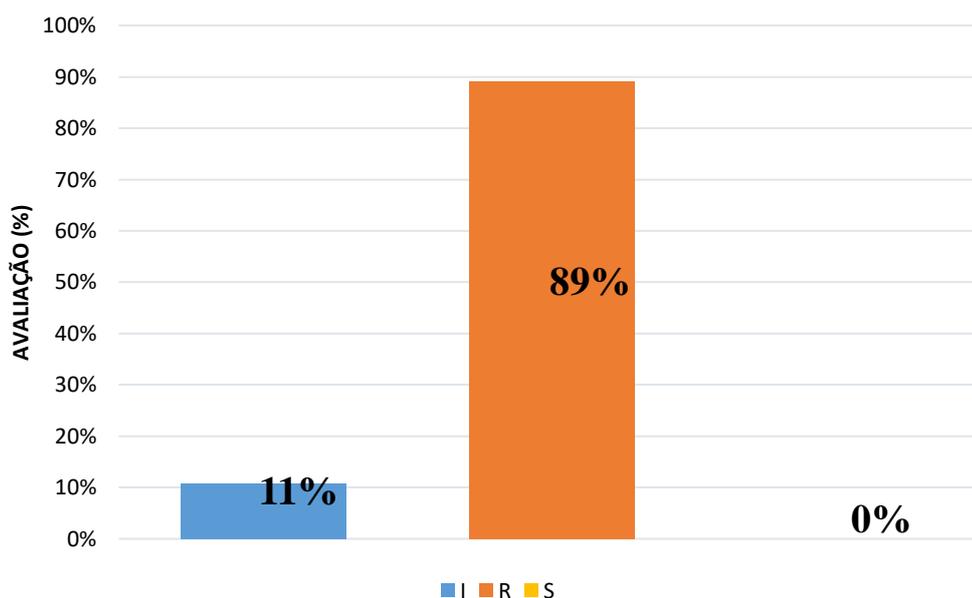
**Figura 25** – Gráfico de avaliação do sistema hidrossanitário.

O gráfico resumo na Figura 25 indica que apesar de haver algumas situações erradas nas instalações hidrossanitárias e pluvial das casas, no geral todas as casas estão com a qualidade regular.

Para o sistema de instalações hidrossanitárias, o item entupimento/extravasamento de calhas/ralos foi quem recebeu mais avaliação considerada inferior, totalizando 5 residências.
