**MANIFESTAÇÕES PATOLÓGICAS EM PINTURAS: ESTUDO DE  
CASO EM DUAS EDIFICAÇÕES NO INSTITUTO  
FEDERAL GOIANO – CAMPUS RIO VERDE**

Trabalho de Conclusão de Curso apresentado à Coordenação do Curso de Engenharia Civil do Instituto Federal de Educação Ciência e Tecnologia Goiano, Campus Rio Verde, como parte dos requisitos necessários para a obtenção do título de Bacharel em Engenharia Civil.

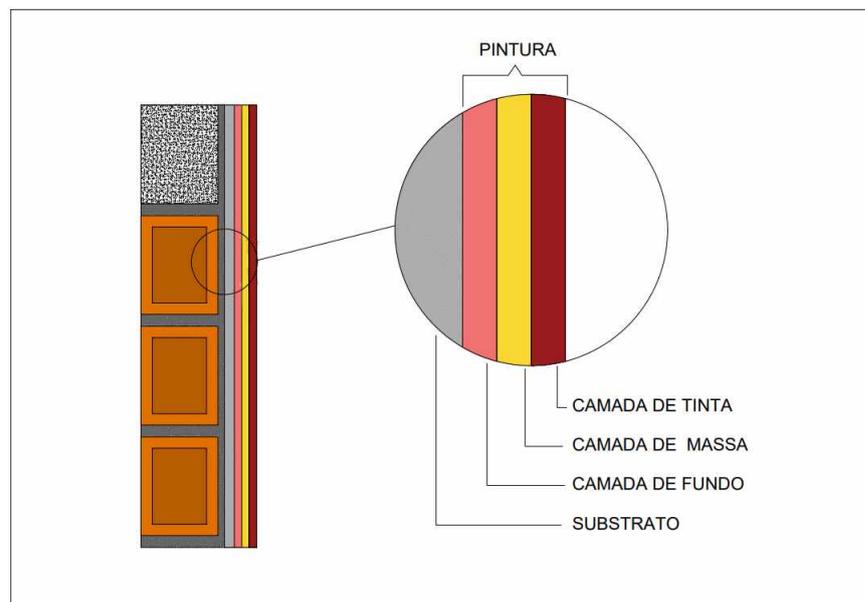
**FIGURA 01** – Sistema de pintura  
Fonte: ALMEIDA (2012)

A camada de massa é aplicada com a finalidade de corrigir e regularizar a superfície, tornando-a mais homogênea e lisa. Para interiores é recomendado utilizar massa PVA e a acrílica para exteriores, já a massa a óleo indica-se para uso em madeiras. A massa de nivelamento é uma substância pastosa composta por resinas, solventes ou água e cargas, é aplicado sobre a superfície preparada após a camada de fundo, contribuindo para uma textura de superfície lisa (CRIVELARO, 2020).

A camada de tinta de acabamento é formada por aditivos e pigmentos que, após ser aplicado, forma-se uma película protetora, esta, além de cumprir com a função de acabamento final, contribui com a durabilidade da superfície. É a parte visível do sistema de pinturas, conferindo cor, brilho e textura (ALMEIDA, 2012).

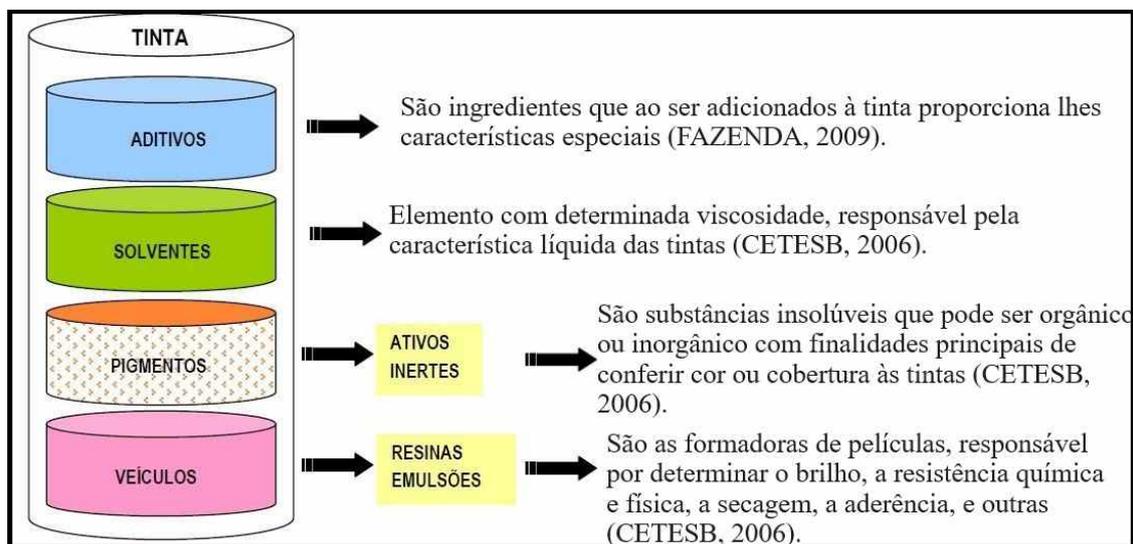
A composição das tintas é basicamente aditivos, solventes, pigmentos e veículo (Figura 02).

**FIGURA 02:** Composição das tintas  
 Fonte: FAZENDA (2009); (CETESB, 2006); adaptado

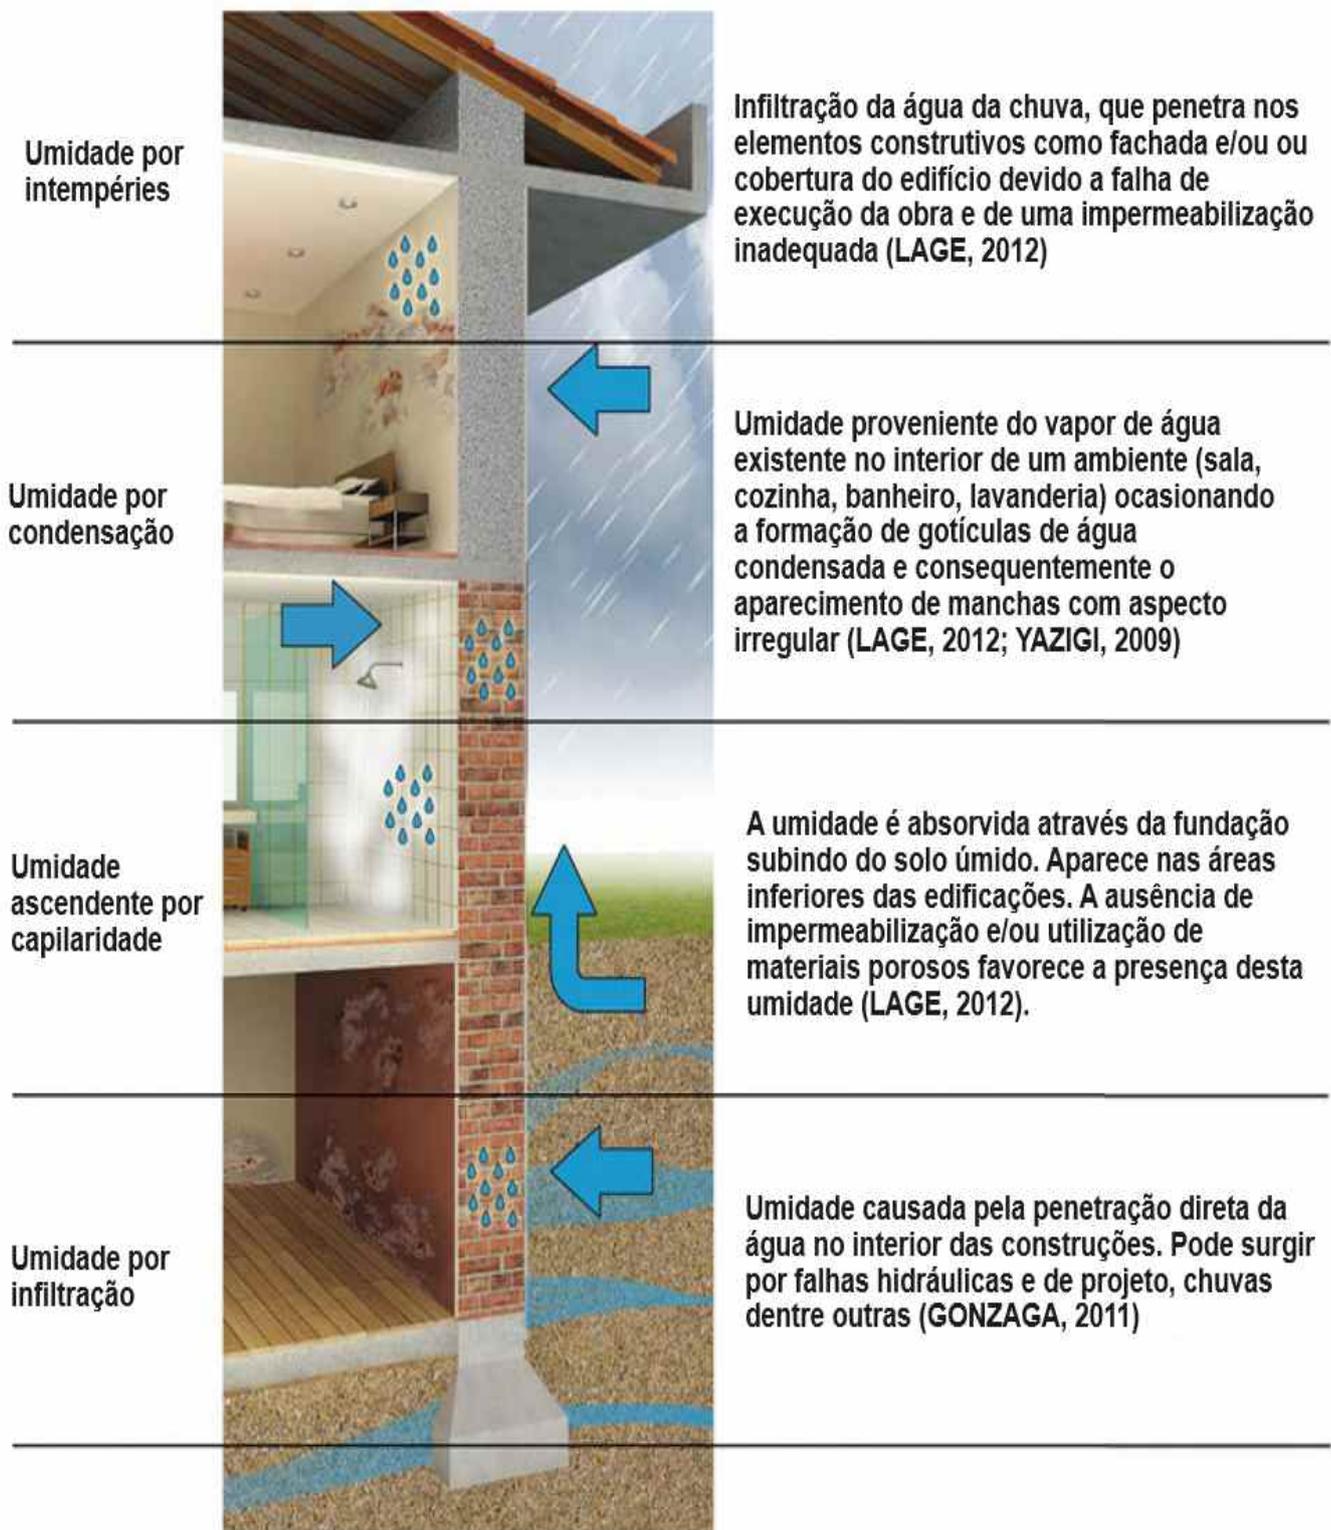
Os mecanismos mais recorrentes que podem gerar a umidade nas construções estão relacionados com a absorção de água e incluem: umidade decorrente de intempéries, umidade por condensação, umidade ascendente por capilaridade e umidade por infiltração, conforme esquema ilustrado na Figura 3 (YAZIGI, 2009).

**FIGURA 3:** Mecanismos recorrentes que podem gerar a umidade nas construções  
 Fonte: LAGE (2012); YAZIGI (2009); GONZAGA (2011), adaptado

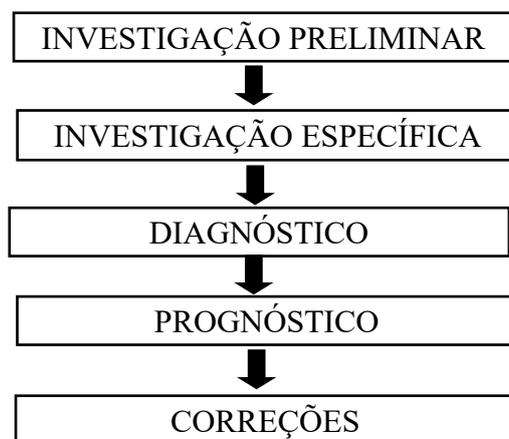
Para obter um diagnóstico adequado das manifestações patológicas, é importante o estudo de cada etapa do processo construtivo que provocou o problema, realizando-se levantamentos, vistorias, etc. Pode ser realizado em etapas, sendo a primeira etapa a inspeção visual com registros fotográficos, na qual é observado o local, sintomas aparentes e sua intensidade. A segunda etapa consiste na análise da influência da manifestação patológica no comportamento geral da edificação. Já a terceira etapa consiste na definição dos mecanismos que ocasionaram a patologia. O prognóstico é realizado definindo as consequências das problemáticas e propondo soluções mitigadoras. A Figura 4 ilustra estas etapas (TUTIKIAN; PACHECO, 2013).

**FIGURA 4:** Etapas do diagnóstico  
Fonte: TUTIKIAN E PACHECO (2013), adaptado

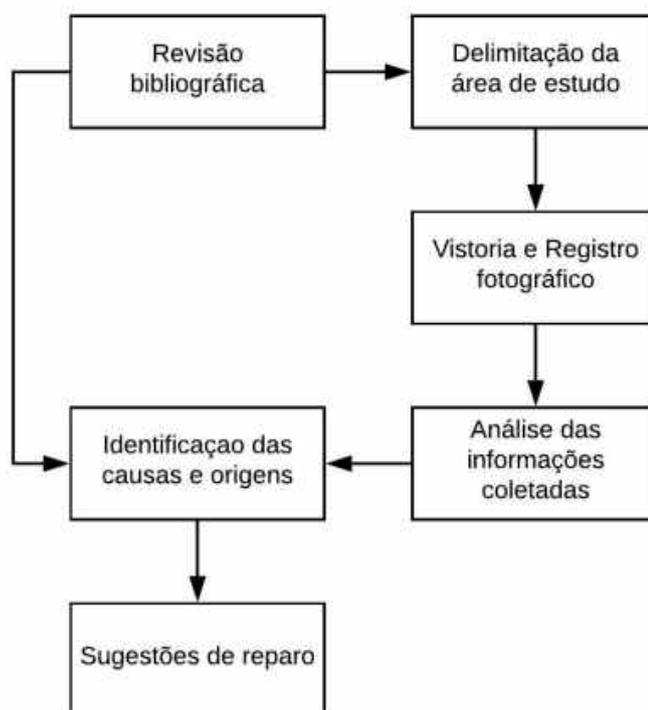
Para materializar esse estudo foi realizada pesquisa de campo através de vistorias in loco para identificação e interpretação das manifestações patológicas encontradas nas edificações em estudo. As etapas da metodologia utilizada foram baseadas no estudo de MASHNI e VIEIRA (2020) ilustradas na figura 5

**FIGURA 5:** Fluxograma das etapas do estudo  
Fonte: MASHNI, VIEIRA, 2020

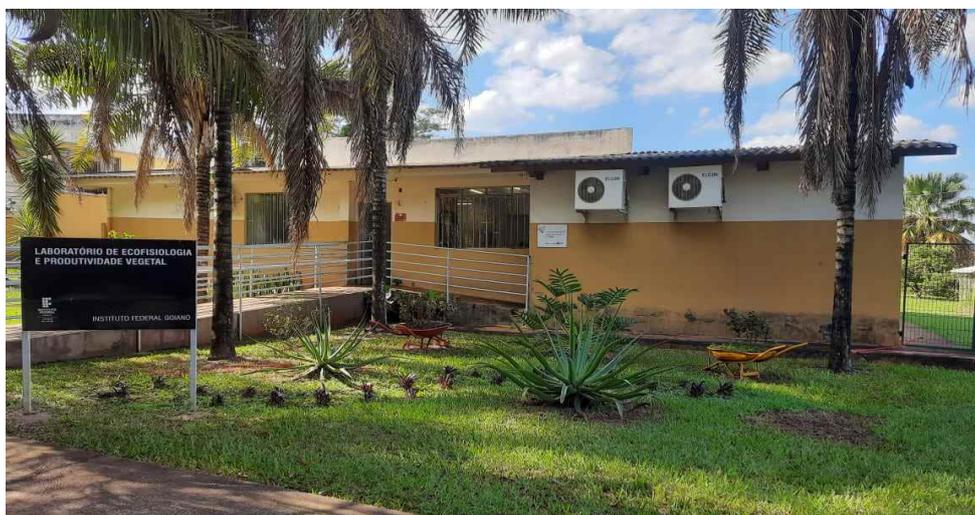
O Edifício do Laboratório de Ecofisiologia e Produtividade Vegetal, representado na Figura 7, encontra-se geograficamente localizado a  $17^{\circ}48'06.81''S$  e  $50^{\circ}54'21.95''O$  e foi construído em 1973. Sua estrutura é composta por alvenaria convencional e concreto armado, sendo destinado a atividades de pesquisa e experimentação na área de agronomia, mais especificamente em Fisiologia Vegetal.

**FIGURA 7:** Laboratório de Ecofisiologia e Produtividade Vegetal  
Fonte: Autoria Própria, 2023

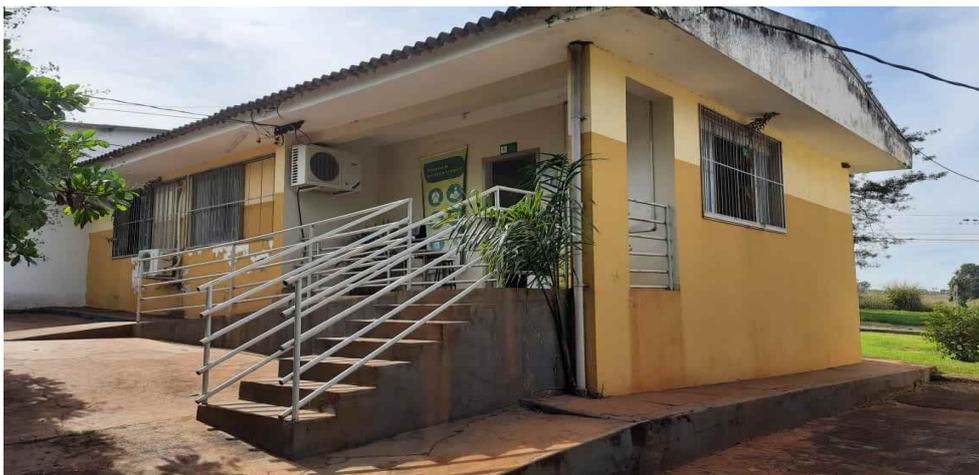
O Edifício da Coordenação de Assistência Estudantil, mostrado na Figura 8, também foi construído em 1973 e está situado a  $17^{\circ}48'06.41''S$  e  $50^{\circ}54'22.32''O$ . Sua estrutura é composta de

**FIGURA 8:** Gerência de Assistência Estudantil  
Fonte: Autoria Própria, 2023

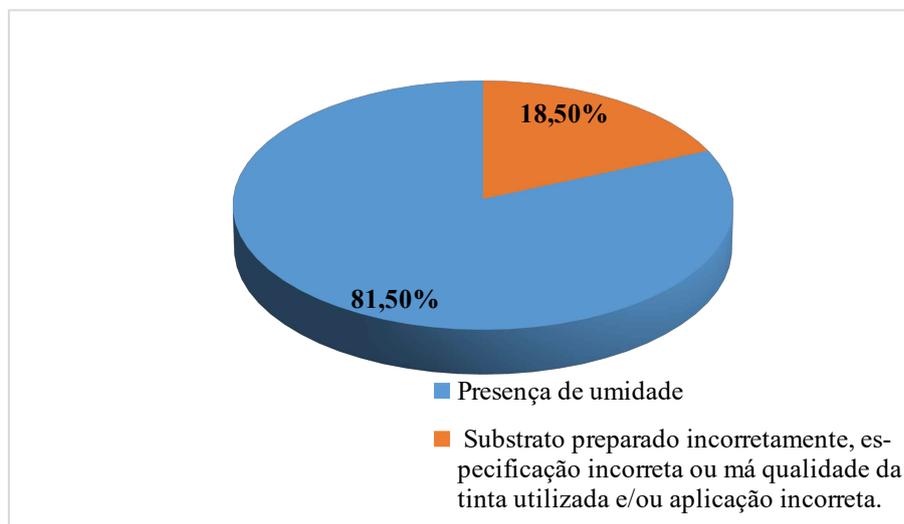
Os dados do gráfico, apresentado na Figura 9, demonstram que as manifestações patológicas mais recorrentes e perceptíveis nos dois edifícios em estudo estão relacionadas, principalmente, à presença de umidade. Além disso, outros fatores podem ter contribuído para o surgimento das manifestações patológicas, como a seleção inadequada da tinta e o preparo incorreto ou insuficiente da superfície de pintura.

**FIGURA 9:** Agentes causadores das manifestações patológicas  
Fonte: Aatoria Própria, 2023

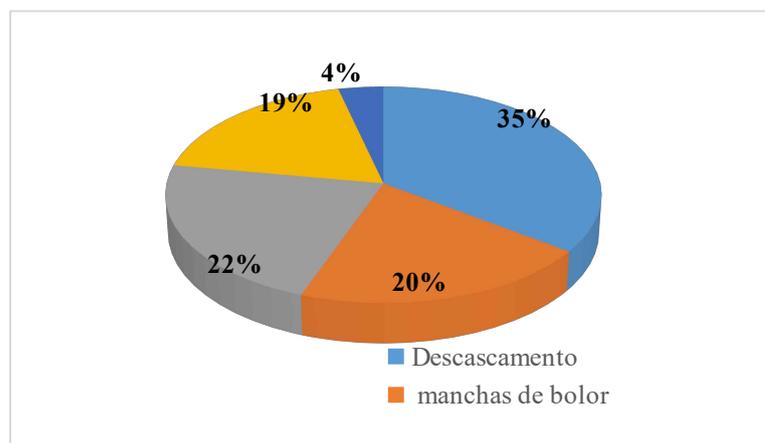
O gráfico representado na Figura 10 apresenta a incidência de cada manifestação patológica identificada nos dois prédios sob estudo. Os principais sintomas observados nas edificações incluem desagregação (22%), descascamento (35%), manchas de bolor (20%), bolhas (19%) e mofo (4%). Vale notar que manchas de bolor e descascamento representam a metade das manifestações patológicas identificadas. O descascamento e a desagregação são sintomas que ocorrem em quase todos os locais das edificações em estudo.

**FIGURA 10:** Levantamento das manifestações patológicas identificadas nos dois edifícios em estudo.
