INSTITUTO FEDERAL GOIANO – CÂMPUS URUTAÍ  
BACHARELADO EM ENGENHARIA AGRÍCOLA

**ANÁLISE DAS IMPUREZAS E DANOS MECÂNICOS NA COLHEITA  
DE SOJA: UM ESTUDO COMPARATIVO ENTRE COLHEDORAS**

Trabalho de curso apresentado ao curso de Engenharia Agrícola do Instituto Federal Goiano – Campus Urutaí, como requisito parcial para a obtenção do título de Bacharel em Engenharia Agrícola.

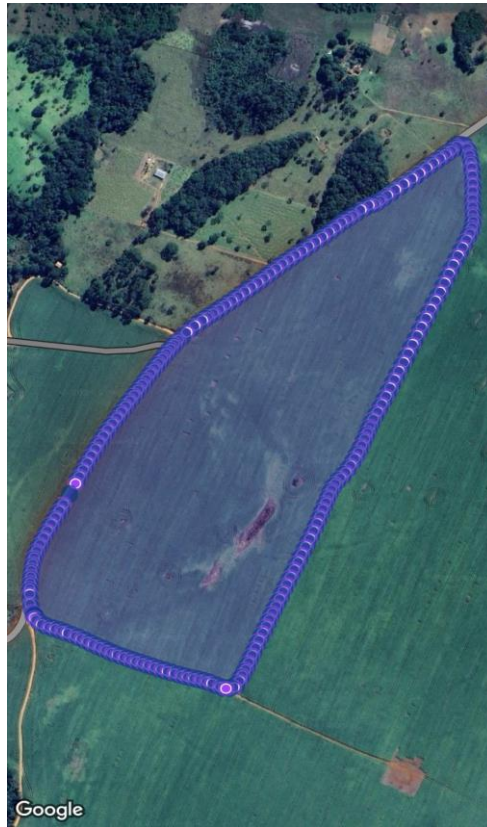
**Figura 1** - Talhão onde foi realizada a coleta de amostras  
Fonte: do autor, 2024

A pesquisa foi realizada no município de Urutaí, estado de Goiás, em uma área agrícola comercial de soja ausente da suplementação de água. Foi semeada em dezembro de 2023 uma cultura de soja (COCARI - 2379) com espaçamento de 0,45 metros e 280 mil plantas por hectare, duas colhedoras axiais.

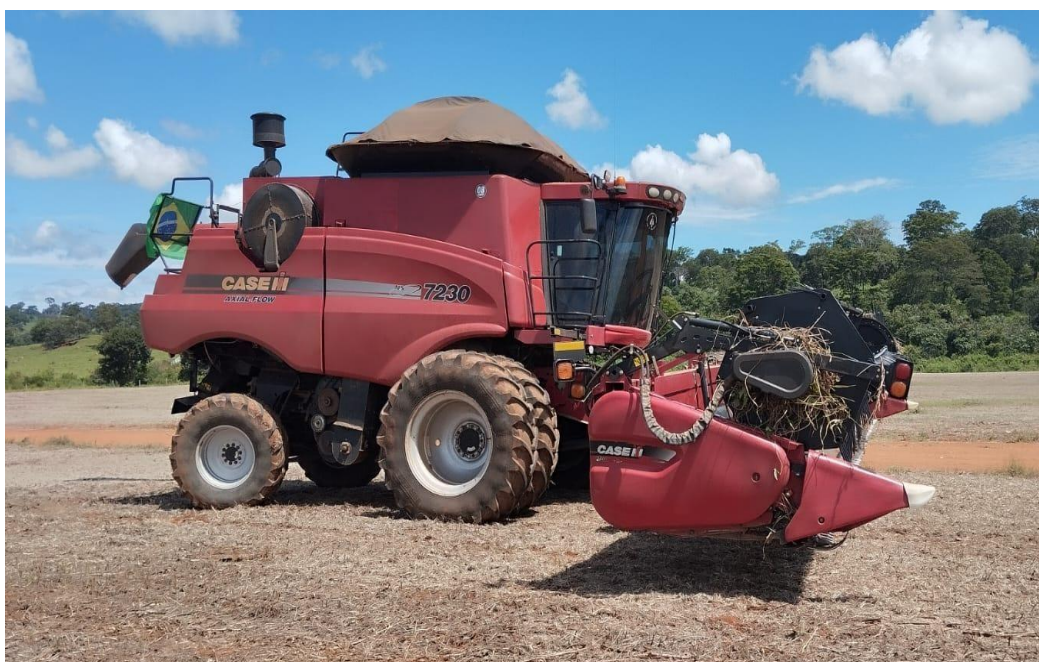
**Figura 2** - Máquina 1 - Case 7230 IH *Axial-Flow*  
Fonte: do autor, 2024

O dimensionamento de cada experimento foi de 30 metros e a largura referente a plataforma da colhedora, sendo 12,192 metros ou 40 pés. As colhedoras utilizadas foram uma Case 7230 IH *Axial-Flow* (Figura 2) de 426 cv ano 2014 com sistema de trilha axial, e uma Case 8230 IH *Axial-Flow* (Figura 3) de 455 cv ano 2016 e sistema de trilha axial. Entretanto, cabe ressaltar que ambas colhedoras possuíam a mesma plataforma, Case IH Drapper TerraFlex 3162/40 pés (Figura 4).

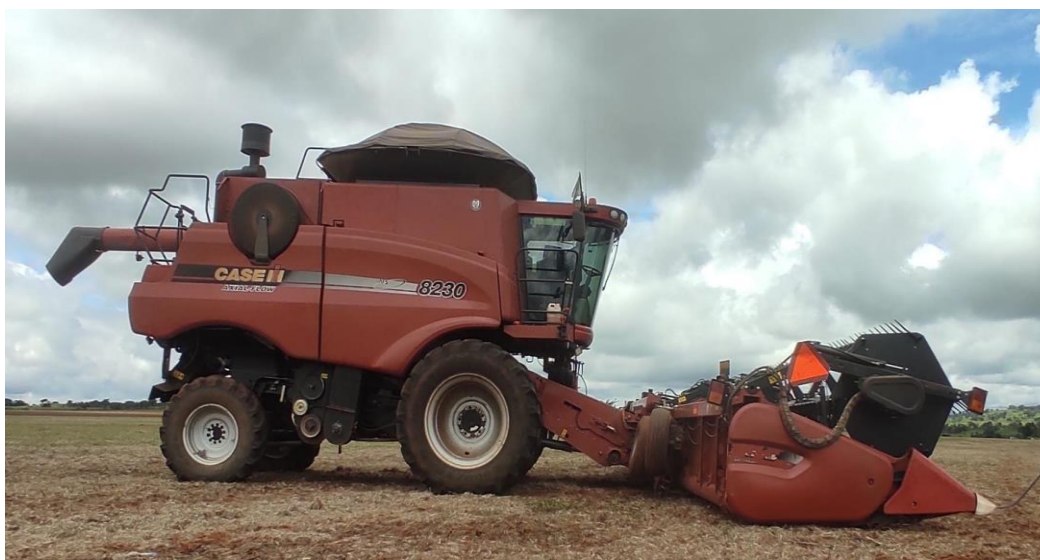
**Figura 3** - Máquina 1 - Case 8230 IH *Axial-Flow*  
Fonte: do autor, 2024

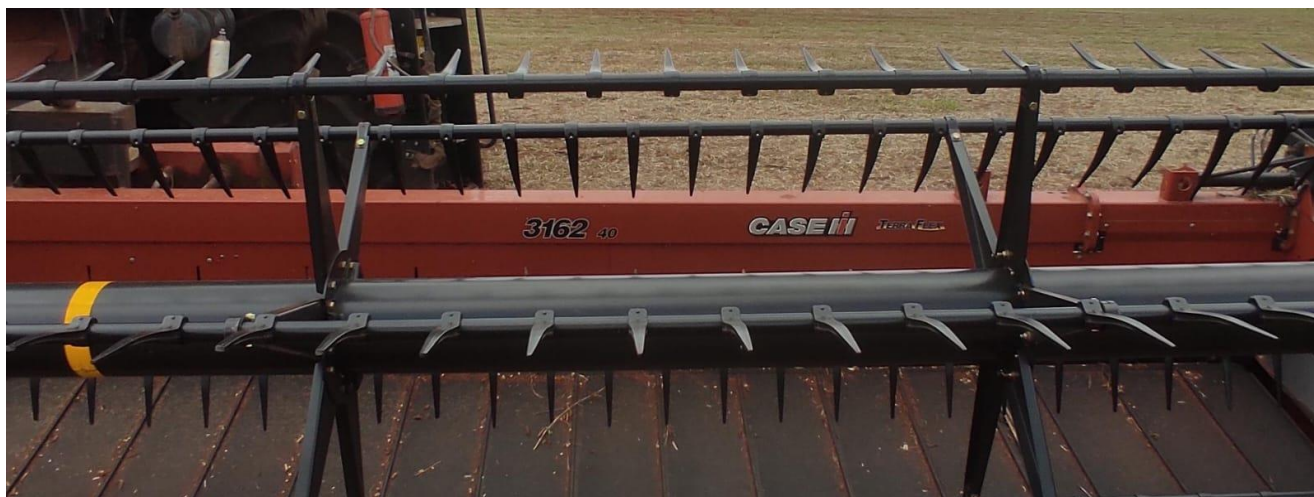
**Figura 4** – Plataforma - Case IH Drapper TerraFlex 3162/40 pés  
Fonte: do autor, 2024

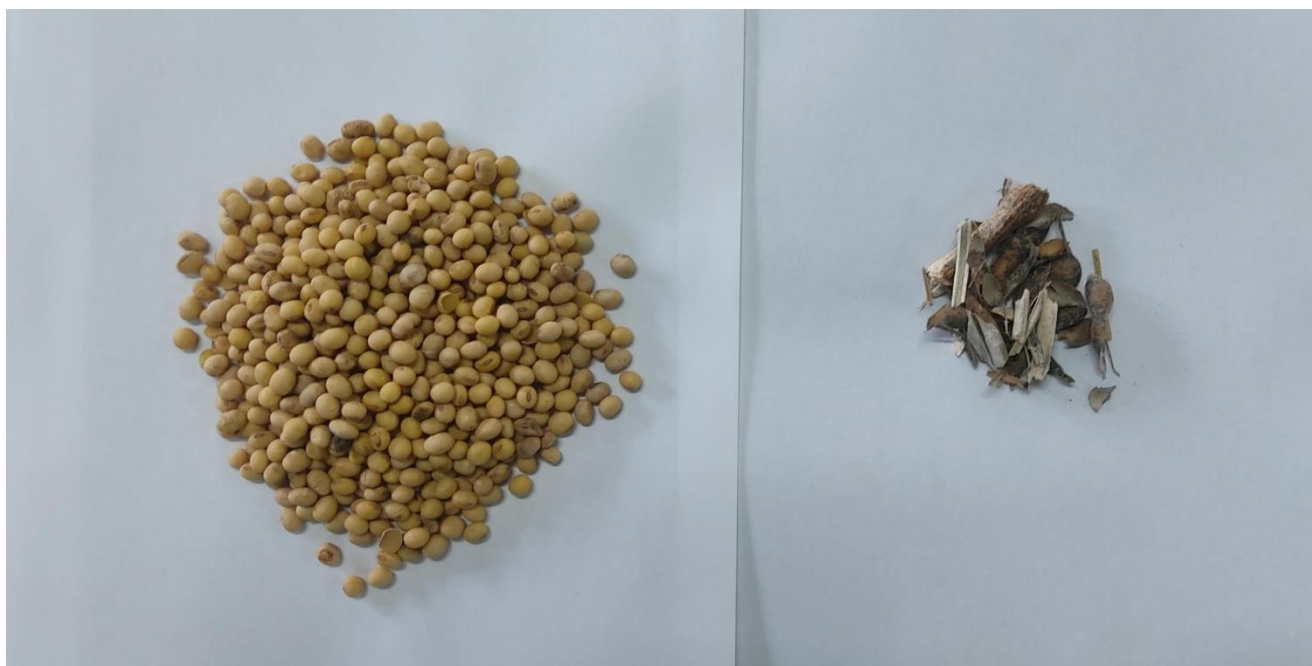
**Figura 5 - Amostras após a separação de impurezas**

As amostras foram quarteadas e reduzidas para amostras de 125 gramas como amostra final e foram utilizadas duas peneiras com furos circulares, uma de 5 mm e outra de 3 mm, e peneirada em movimentos circulares para a separação das impurezas, além da retirada de material estranho (materiais diferentes de qualquer parte da planta), logo após a separação das impurezas foram pesados os produtos finais para a obtenção da porcentagem de impurezas.

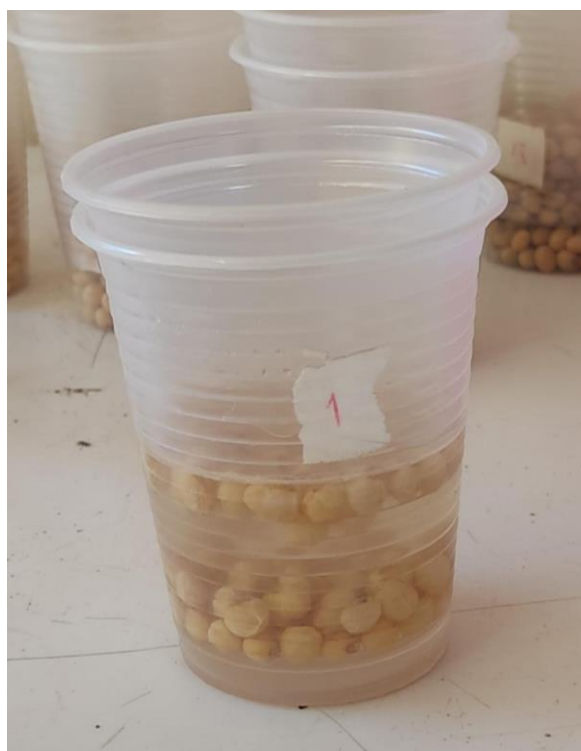
**Figura 6 - Teste com hipoclorito de sódio**

Já para a avaliação dos danos mecânicos foi utilizado o teste do hipoclorito de sódio em sementes de soja descrito pela cartilha de recomendação CIRCULAR TECNICA 37 DA EMPRESA BRASILEIRA DE PESQUISA AGROPECUÁRIA (Embrapa Soja, 2004). Foram separados 100 grãos em perfeito estado visual e imersos por 10 minutos em uma solução de 5,25% de hipoclorito de sódio, obtido através da diluição de um hipoclorito de 12% como recomendado na cartilha, logo após o tempo pré-determinado foram espalhadas sobre um papel toalha para análise, separação e contagem de todas

as sementes que foram embebidas, que mostram danos aparentes no tegumento e flutuam, em cada amostra afim de obter o percentual de danos.

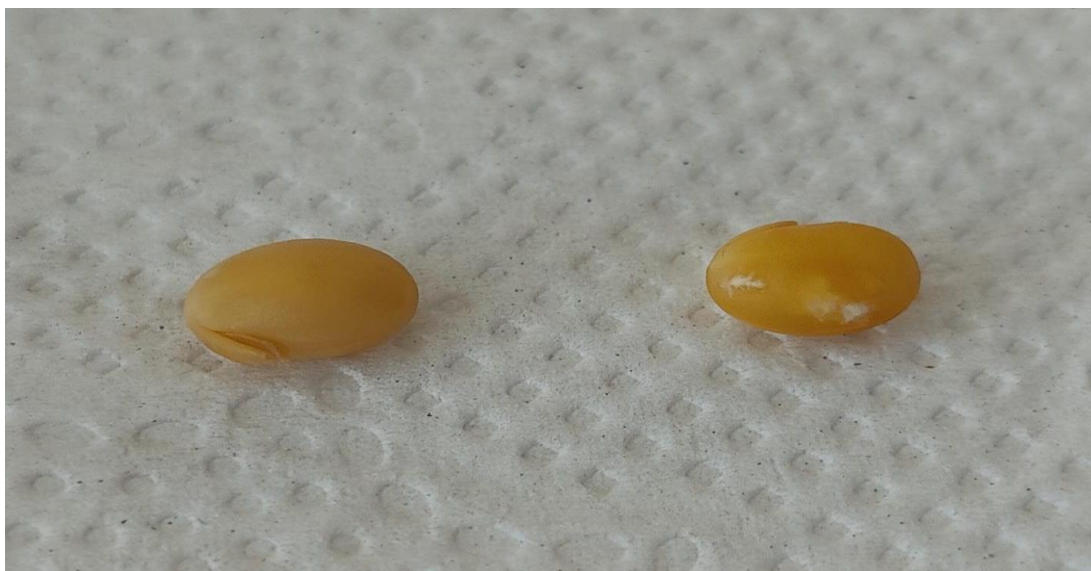
**Figura 7** - Semente com dano mecânico aparente  
Fonte: do autor, 2024
