**INSTITUTO FEDERAL**  
**GOIANO**  
**Câmpus Rio Verde**

**BACHARELADO EM ENGENHARIA CIVIL**

**Patologias da construção: Estudo de caso no bloco  
administrativo e no bloco pedagógico I do Instituto Federal  
Goiano campus Rio Verde – Goiás**

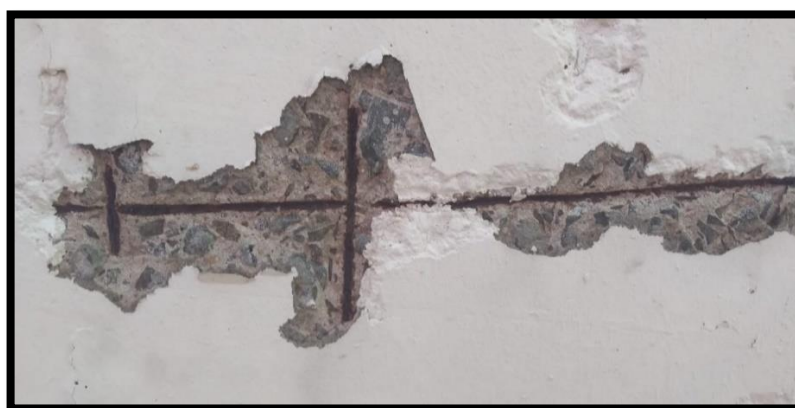
Figura 8: Armadura exposta oxidada na passarela na ala norte do bloco administrativo
